PROYECTO PS 92046 / PNUD MINGOB APOYO A PROGRAMA DE REFORMAS DEL MINISTERIO INFORME GENERAL INSPECCION DE CAMPO - MARQUESINAS - CENTRO DE CUMPLIMIENTO DE LA PROVINCIA DE PANAMÁ (PACORA) 8 DE NOVIEMBRE DE 2016

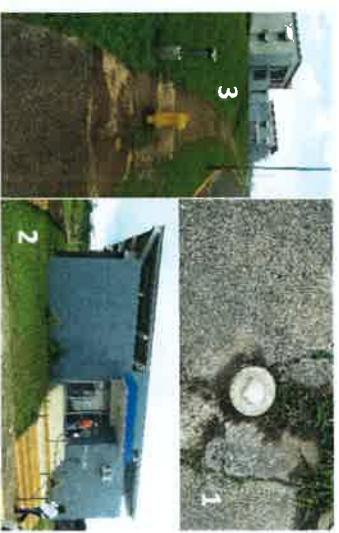
11. De igual forma se observa que la topografía, el drenaje natural, el diseño de un drenaje pluvial permanente, la reparación de aceras, la protección y mantenimiento de C.I. de Aguas Residuales localizados en las aceras, así como el grado de dispersión de las edificaciones y sus elevaciones, no están considerados dentro de la iniciativa original, así como la reubicación de un hidrante y algunas siamesas.

Fotografías n°3, 4 y 5. Fotografía 1, C.I. de Aguas residuales en la acera, fotografía 2, escaleras y desniveles que debe contemplar el recorrido de las marquesinas, fotografía 3, hidrante y siamesas en trayectoria prevista para marquesinas. Fotografía Darío M. Cadavid R., 8 de noviembre de 2016.

- c. Existe importantes desniveles del terreno en el borde de la acera, lo que obliga a la construcción de cordones e incluso cunetas abiertas, para conducir las aguas al sistema pluvial existente.

- d. Se necesita revisar el sistema contra incendios, para reubicar un hidrante, que se localiza justo en la acera de circulación peatonal.
- e. Es necesario considerar la protección de los C.I. de aguas residuales durante la construcción de las marquesinas y su reparación y mantenimiento.
