### **EDIFICIO DE GOBERNACION DE ISLA COLON**

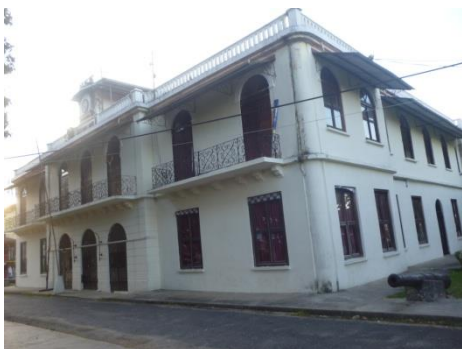
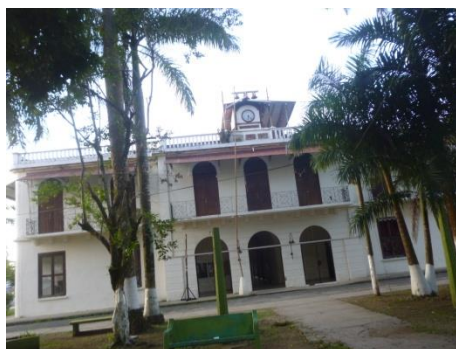
- Antes de hacer una inspección total dentro del edificio el Ing. Darío Cadavid como representante del proyecto PS PNUD 92046 y mi persona, reunimos con el vice Gobernador de Isla Colon Lic. Chacón, y este por su vez nos dio muchas explicaciones del estado actual de este edificio que no es el mejor.
- Estas fotos representan el estado en que se encuentra todo el exterior y interior del Edificio de Gobernación de Isla Colon.

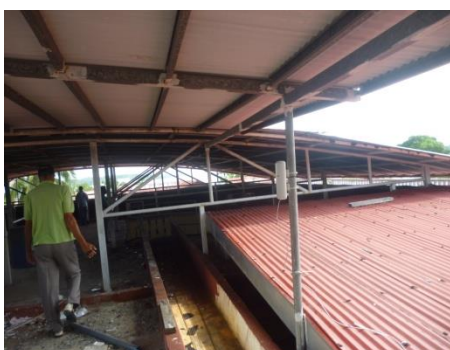
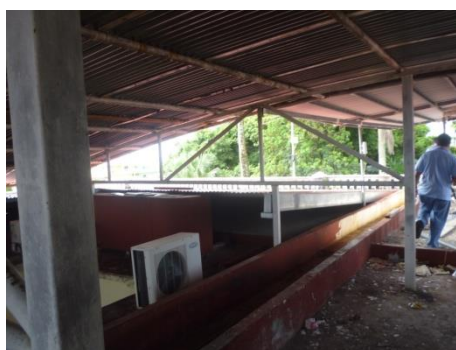
Las situaciones son de varias órdenes.

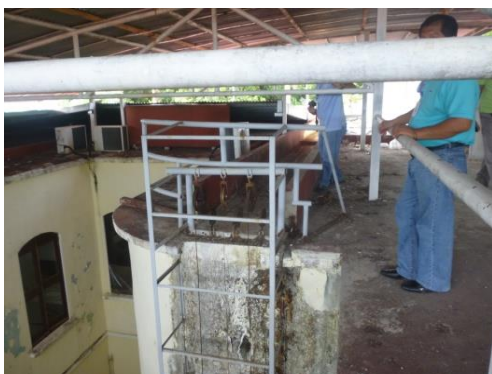
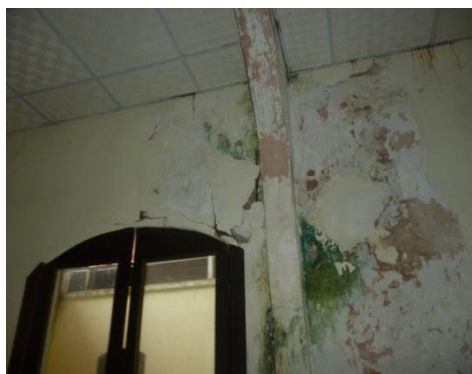
La losa de azotea se encuentra en mal estado.

- El Edificio de Gobernación se debe someter restauraciones y rehabilitaciones urgentes, para preservar sus características de antigüedad.
- La losa de azotea necesita de rápida intervención, porque está debilitada por tanta agua de lluvia que se filtró a través de ella.

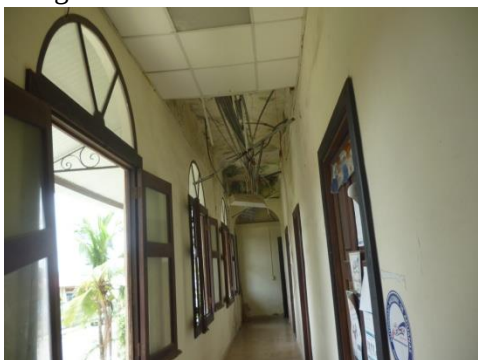
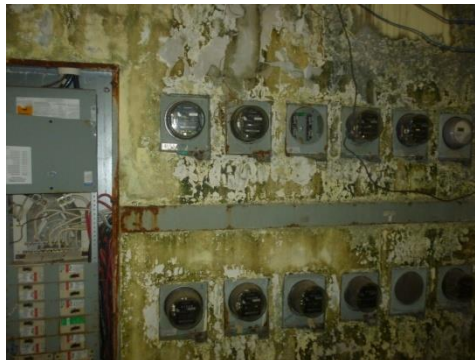
El agua desde la losa de azotea filtra hacia interior del edificio.

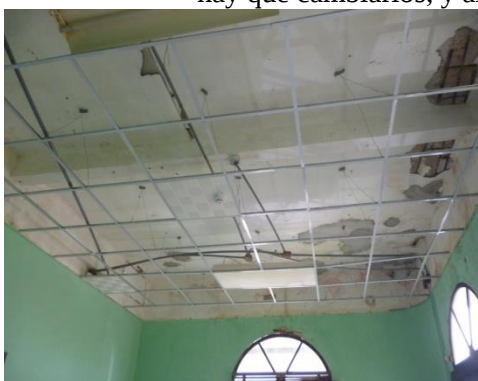
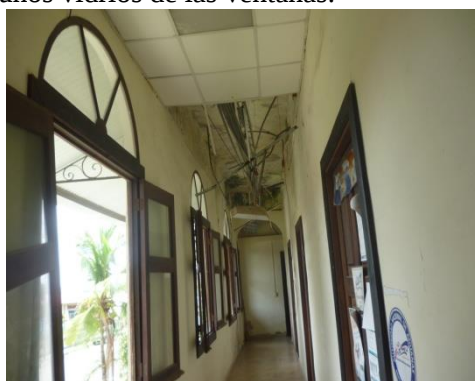
Situación interior es pésima, vigas de las puertas y ventanas en mal estado. Algunos marcos de las puertas y ventanas hay que cambiarlos, y algunos vidrios de las ventanas.

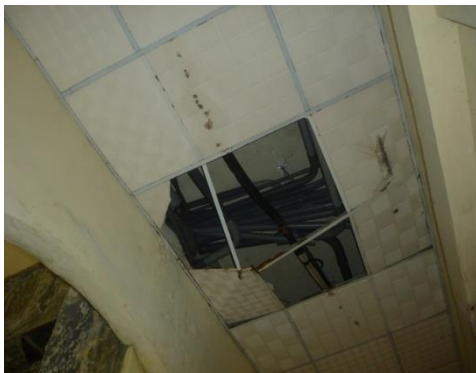
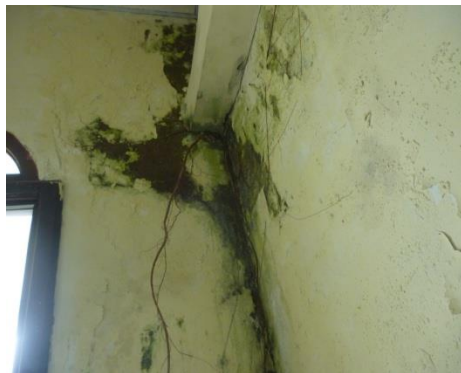
Celo raso deteriorado, y algún sector de la losa intermedia Presenta debilidad y se ve barras de acero, debido a la intemperie a que estaba sometida la losa de azotea, provocando filtraciones de agua de lluvia, por todo el edificio ocasionando humedad interna e externa.

- Las canales deben ser reparadas, colocar manto asfáltico, destapar las tuberías bajantes pluviales.
- Se necesita remover cielo raso interno deteriorado, sostener tuberías de electricidad que están expuestos y debe ser urgente, incluyendo lámparas y sus soportes.

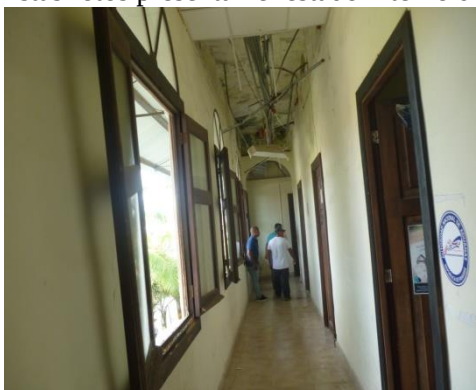
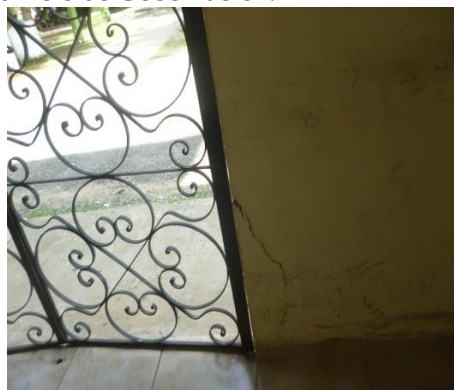
Estas fotos presentan el estado interno del edificio de Gobernación.

- Los dos tanques juntos no deben ser menos de 5,000 galones.
- El edificio debe ser sometido a una reparación interna de todas las paredes, raspar, pastear, y volver a repellar en donde es necesario y pintarlas con pinturas de especificaciones antinguo.

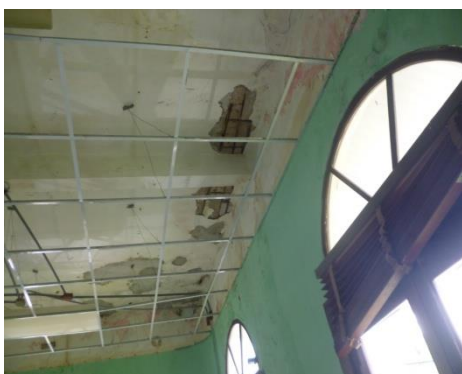
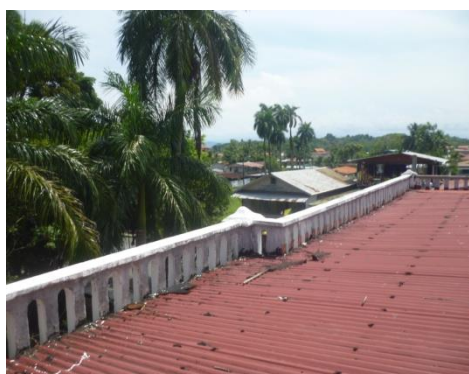
Varios sectores internos del edificio presenta el mismo signo.

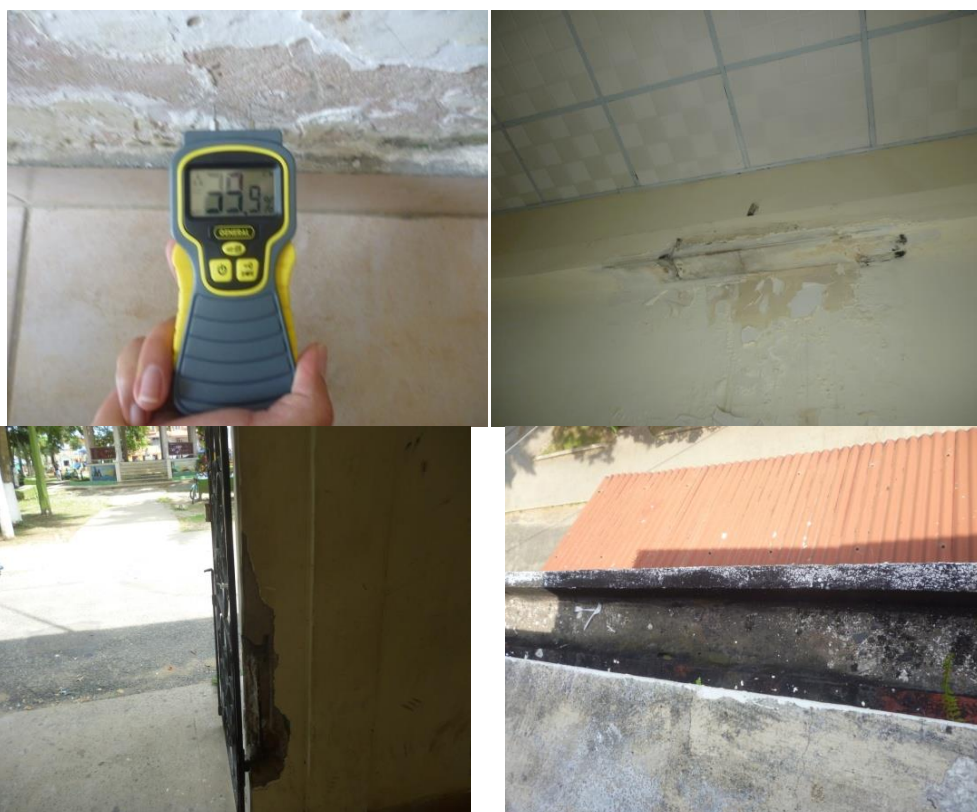
Las canales de agua y la cubierta del techo deben ser revisadas.

La temperatura y humedad de las paredes internas es variable.
