# TEHNIČKI IZVJEŠTAJ

## ELABORAT

### Sanacija kritičnih dijelova vodotoka Povelich i Ina u opštini Srbac

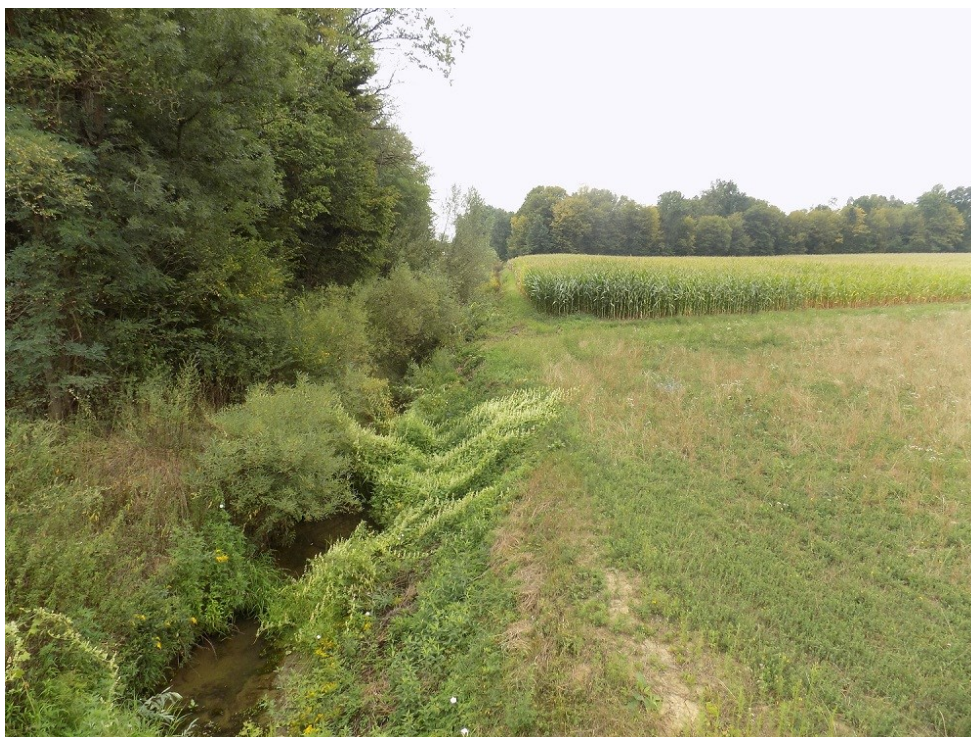
Sl.1 Početak kanala (stacionaža km 0+050)

Obilaskom terena utvrđeno je loše stanje kanala, uglavnom uzrokovano neadekvatnim održavanjem.

- Izvršiti čišćenje i uređenje kanala u dužini od cca 1300m.
- Izvršiti niveliranje dna kanala kako bi se poboljšao proticajni profil kanala

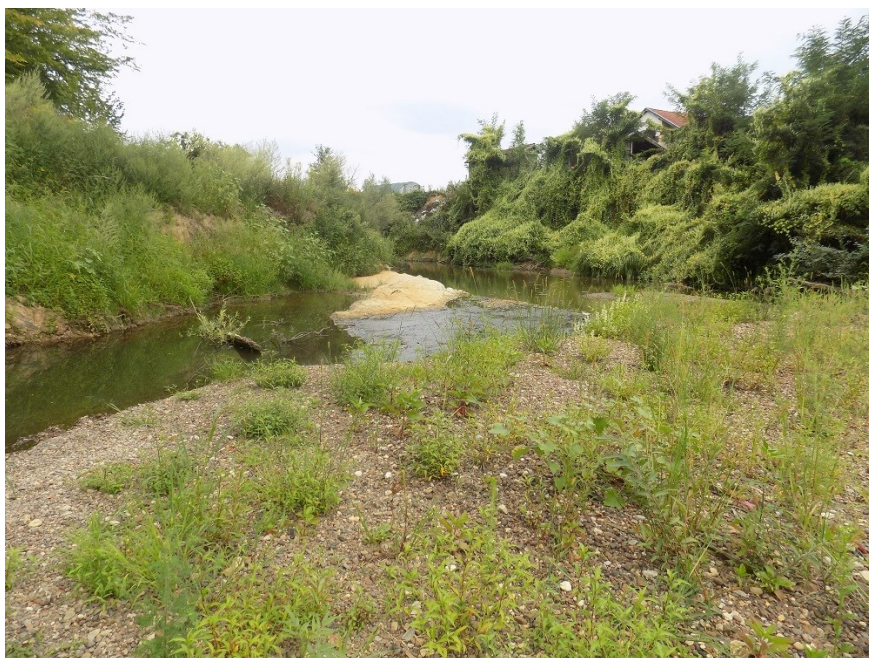
Sl.4 Korito rijeke Poveljč (stacionaža km 0+225)

Obilaskom terena utvrđeno je loše stanje korita rijeke Povelich, uglavnom uzrokovano neadekvatnim održavanjem i poplavama 2014god.

- Izvršiti čišćenje i uređenje kanala u dužini od cca 200m.
- Izvršiti niveliranje dna kanala kako bi se poboljšao proticajni profil kanala
- Izvršiti izgradnju dvije obaloutvrde na lijevoj i desnoj strani korita dužine cca 200m

Predviđeno je čišćenje korita u dužini 200m sa obe strane korita kao i obaloutvrde dužine po 100m na lijevoj i desnoj strani. Položaj obaloutvrda dat je u grafičkom prilogu. Projektovan je normalni poprečni profil kanala širine dna korita: 10,0 m, promjenljive dubine. Minimalna dubina korita je 3,50m. Projektovane kosine su u nagibu 1:1,5.
