FICHA TECNICA DESCRIPTIVA

**Palacio de Gobierno de Bocas del Toro /
Gobernación de la Provincia de Bocas del Toro**

Ficha descriptiva levantada por: Equipo de PROYECO S.A., Proyecto PNUD PS 92046, Apoyo al Programa de Reformas del MINGOB.

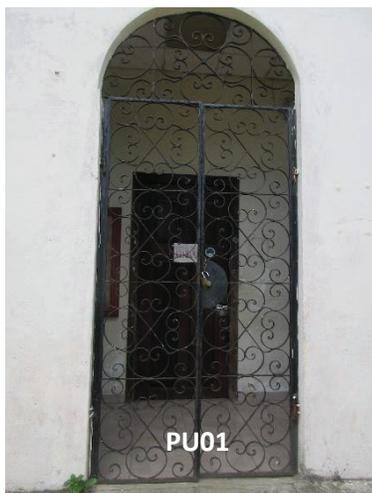
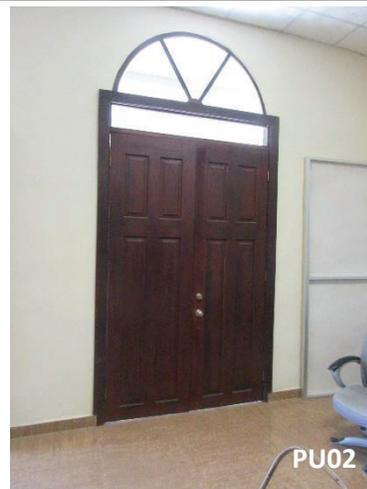
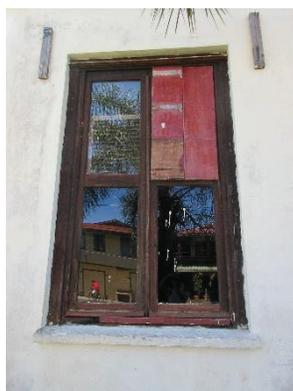
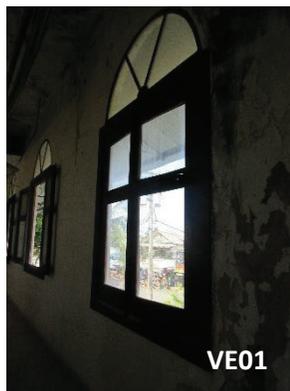
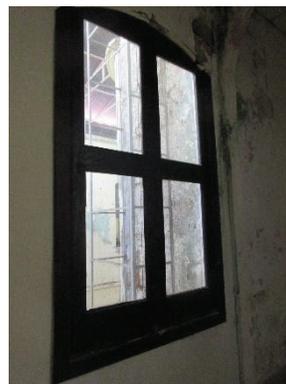
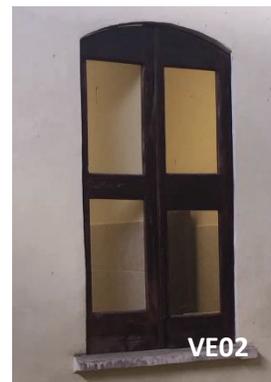
Las **puertas** exteriores de planta baja, las cuales dan acceso al edificio son de verjas de hierro, simulando el diseño de las barandas originales de los balcones; mientras que las puertas exteriores de planta alta que dan acceso a los balcones, son de madera sólida, así como todas las puertas interiores. Las puertas exteriores en ambas plantas cuentan con arcos de medio punto en la parte superior. El diseño de estas puertas se basa en hojas de madera con 4 rectángulos repujados en cada cara, siendo los dos rectángulos inferiores más grandes proporcionalmente que los superiores; la apertura de las puertas es hacia el interior de cada uno de los ambientes, incluyendo las puertas de acceso de las fachadas laterales y posterior, no así las puertas de acceso principal las cuales abren hacia el exterior. En cuanto a las **ventanas**, son todas de madera y vidrio, las cuales fueron modificadas con respecto a las originales que se dispusieron cuando se construyó el inmueble. Todas las ventanas y puertas en las elevaciones exteriores tienen dinteles en forma de arco de medio punto, no así las ventanas que tienen dinteles rectos. Las ventanas en su mayoría se encuentran en muy mal estado, algunas de ellas responden a la afectación por problemas de humedad, la cual logra que los elementos de madera se dilaten y se deformen, dejando como consecuencia que las ventanas se encuentren en condiciones deplorables, donde algunas de ellas no son capaces de cerrar de forma eficaz, dejando en exposición la seguridad del edificio.

Fotografías de puertas y ventanas (PU01, PU02, VE01, VE02): (PU01) Vista de puerta de verjas de hierro; (Pu02) Vista de puerta de madera hacia balcones; (VE01) Vista de ventanas externas de planta baja (izquierda) y planta alta (derecha); (VE02) Vista de ventanas de patios centrales (Fotografías realizadas por el equipo de PROYECO S.A. en el mes de agosto de 2017, con permisos de la Alcaldía y la Gobernación de Bocas del Toro y el Ministerio de Gobierno).

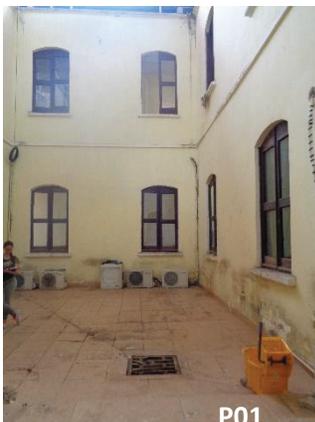
P01

En la planta baja existen dos **patios interiores** que proporcionaban, en el diseño original, luz y ventilación al interior del inmueble, no obstante durante las diferentes remodelaciones fueron cubiertos desde la azotea, obstruyendo la entrada de luz, y generando un espacio sin uso específico.

Fotografías de patios centrales (P01 y P02): (P01) Vista del patio central 02, (P02) Vista del patio central 01, incluyendo el depósito (Fotografías realizadas por el equipo de PROYECO S.A. en el mes de agosto de 2017, con permisos de la Alcaldía y la Gobernación de Bocas del Toro y el Ministerio de Gobierno).

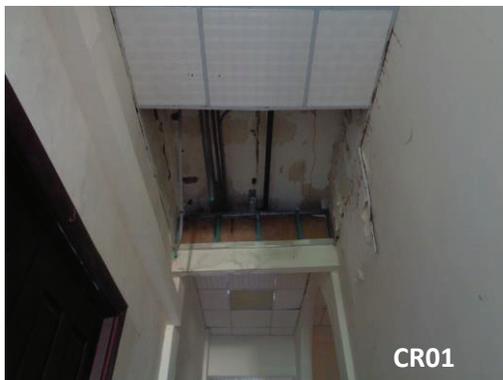
CR01

Dentro del edificio se encuentran todos los ambientes con **cielo raso** suspendido a través de un emparillado de aluminio con láminas de fibra mineral. El estado en que se encuentra en la mayoría de las áreas es deplorable, la humedad ha afectado la condición del material, dejando a la vista a través de la estructura de suspensión la losa de techo.

Fotografías de cielo raso (CR01 y CR02): (C01) Vista de cielo raso en pasillo de planta alta; (CR02) Vista de Cielo raso en sala de concejo provincial, pudiéndose observar la losa de techo. (Fotografías realizadas por el equipo de PROYECO S.A. en el mes de agosto de 2017, con permisos de la Alcaldía y la Gobernación de Bocas del Toro y el Ministerio de Gobierno).

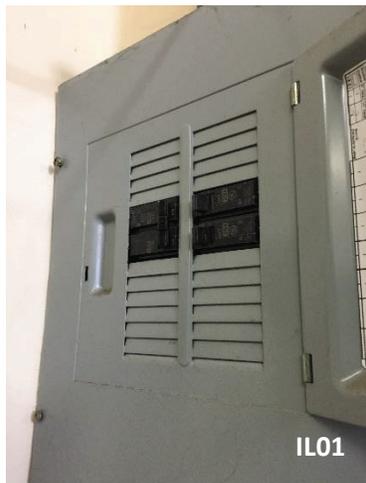
IL01

Fotografías sistema eléctrico y luminarias (IL01, IL02, IL03): (IL01) Imagen de tablero típico en buen estado, (IL02) Luminaria tipo 1 de 60 x 60 cm, (IL03) Luminaria tipo 2 de 120 x 60 cm. (Fotografías realizadas por el equipo de PROYECO S.A. en el mes de agosto de 2017, con permisos de la Alcaldía y la Gobernación de Bocas del Toro y el Ministerio de Gobierno).

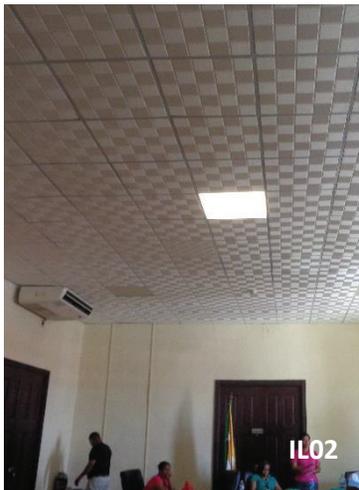
IL02

El **estado actual** en que se encuentran varía en cada espacio u oficina, sin embargo, debido a que el edificio en la planta alta es donde mayor afectación presenta, es allí donde las luminarias se encuentran en peor estado. En este sentido, es importante resaltar el estado en que se encuentran las luminarias del pasillo norte de la planta alta, ya que el soporte de estas está totalmente deteriorado, así como en las oficinas ubicadas actualmente al sur, como lo son MIVIOT, administración municipal y aduana, ya que siempre presentan problemas en la iluminación artificial.

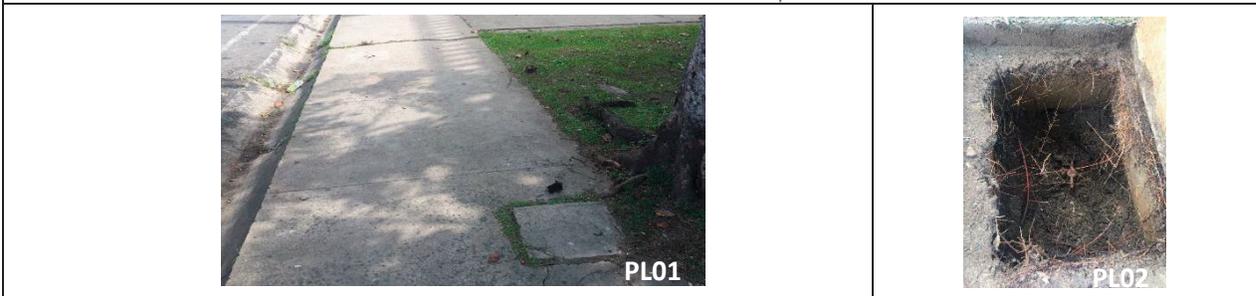
La red de tuberías de **agua potable** se conecta a un tanque de agua interno y a un sistema de bomba hidráulica, ambos ubicados en el área frente a las escaleras. No obstante, el sistema de bombeo no está actualmente en funcionamiento, por lo que los sanitarios no funcionan al 100%. La conexión de la bomba hidráulica con el exterior se hace hacia la acometida principal de acueducto del IDAAN ubicado en la calle 2da, en el perímetro este del edificio. El hidrante más cercano está ubicado a aproximadamente 80m de distancia. Las instalaciones sanitarias del edificio se dividen en dos núcleos ubicados en la zona norte del edificio, cada núcleo pertenece, respectivamente, a sanitarios de mujeres y de hombres. En cada ambiente sanitario se ubican 3 piezas de inodoros, así como 2 lavamanos. La conexión del sistema de **aguas residuales** del edificio hacia la red domiciliaria se hace en una cámara de inspección que se conecta con el registro de alcantarillado del IDAAN ubicado en la calle 2da, en el perímetro este del edificio.

Fotografías sistema de plomería (PL01 y PL02): (PL01) Ubicación de acometida del IDAAN; (PL02) Llaves de agua potable. (Fotografías realizadas por el equipo de PROYECO S.A. en el mes de agosto de 2017, con permisos de la Alcaldía y la Gobernación de Bocas del Toro y el Ministerio de Gobierno).

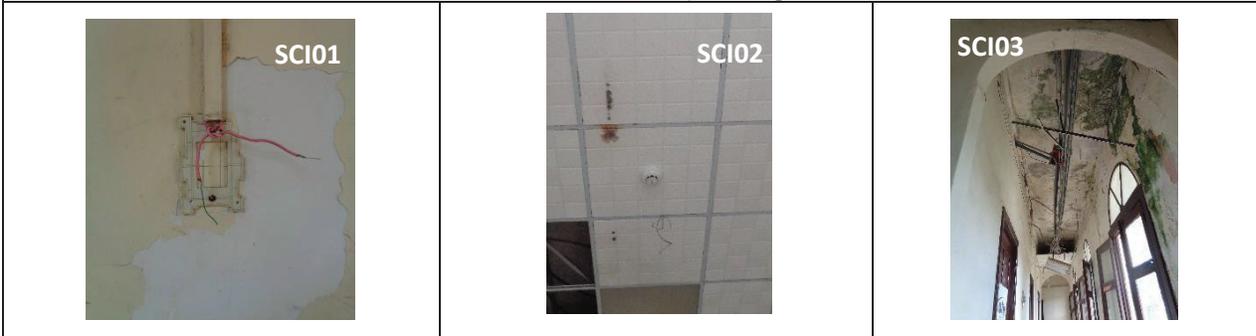
En el proceso de identificación se determinó que el **sistema contra incendios** está conformado por un panel de alarma contra incendio ubicado en el pasillo principal de acceso en planta baja, un detector en cada una de las oficinas, despachos y sanitarios, dos detectores en cada sala de reuniones y varios detectores en los pasillos y zonas de circulación de planta baja y planta alta. Asimismo se ubican estaciones manuales de alarma en los pasillos de ambas plantas. Respecto a su situación actual, el sistema no se encuentra en funcionamiento; incluso en distintas oficinas y pasillos se pueden encontrar solo los puntos y tuberías de los detectores más no el detector per se, y en el mismo sentido las estaciones manuales se encuentran en las mayorías de los casos desconectadas o ausentes, dejando solo el cableado a la vista. Durante las visitas realizadas por el equipo de PROYECO S.A., no se observó la existencia de sistemas para la extinción de incendios, están ausentes tanto rociadores como extintores y mangueras.

Fotografías de sistema contra incendios (SCI01, SCI02 y SCI03): (SCI01) Estado actual de estaciones manuales; (SCI02) Vista de detectores; (SCI03) Vista de estado actual de tuberías. (Fotografías realizadas por el equipo de PROYECO S.A. en el mes de agosto de 2017, con permisos de la Alcaldía y la Gobernación de Bocas del Toro y el Ministerio de Gobierno).

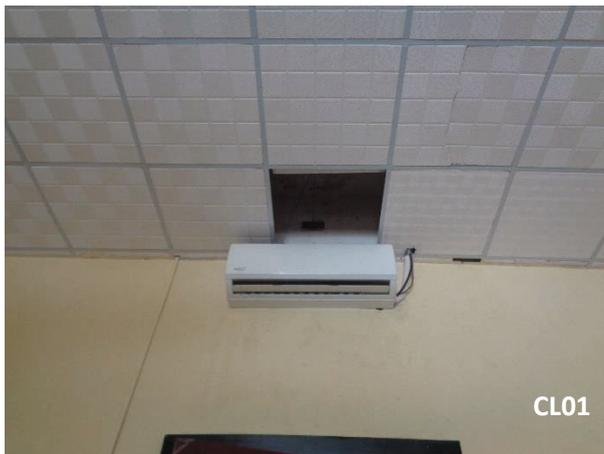
CL01

Durante las diferentes remodelaciones realizadas al edificio todas las oficinas fueron equipadas con acondicionadores de aire tipo Split, tomando en cuenta que para el año 2000 solo algunas oficinas contaban con aire acondicionado y de tipo ventana. Los compresores de los aires splits, en la actualidad, se encuentran ubicados en los perímetros de los patios centrales, así como en la losa de la azotea, no obstante, se pudieron observar compresores que no estaban en funcionamiento al momento de las diferentes visitas realizadas.

Fotografías de sistema de climatización (CL01 y CL02): (CL01) Vista de aire acondicionado tipo Split; (CL02) Compresores en patio central. (Fotografías realizadas por el equipo de PROYECO S.A. en el mes de agosto de 2017, con permisos de la Alcaldía y la Gobernación de Bocas del Toro y el Ministerio de Gobierno).
