## FICHA TECNICA DESCRIPTIVA

<b>NOMBRE DEL EDIFICIO</b>	<b>Palacio de Gobierno de Bocas del Toro / Gobernación de la Provincia de Bocas del Toro</b>
<b>LOCALIZACION</b>	
<b>Provincia / Comarca</b>	<b>Provincia de Bocas del Toro</b>
<b>Distrito</b>	<b>Bocas del Toro</b>
<b>Corregimiento</b>	<b>Bocas del Toro</b>
<b>Comunidad</b>	<b>Isla Colón</b>
<b>Calle / Intersección</b>	<b>Calle 3era, Av. E norte y Calle 2da.</b>
<b>Edif. Ref. Cercano</b>	<b>Frente al Parque Simón Bolívar</b>
<b>Coordenada Norte</b>	<b>1032765.70</b>
<b>Coordenada Oeste</b>	<b>363806.65</b>
<b>Altura Estimada N.M.</b>	<b>-1.70 N.M.M aprox.</b>

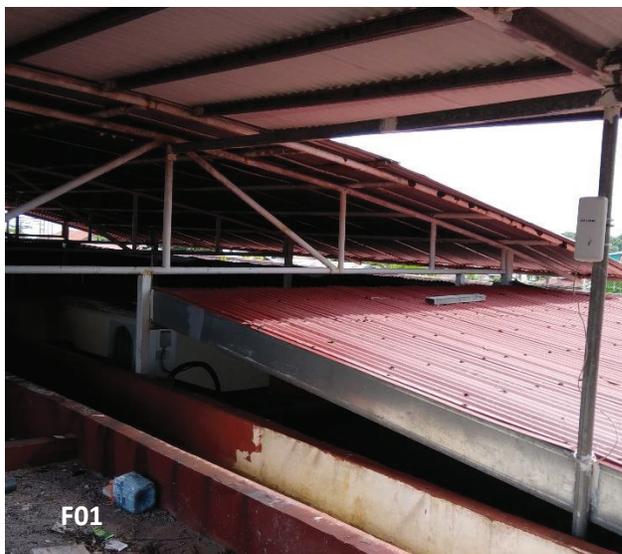
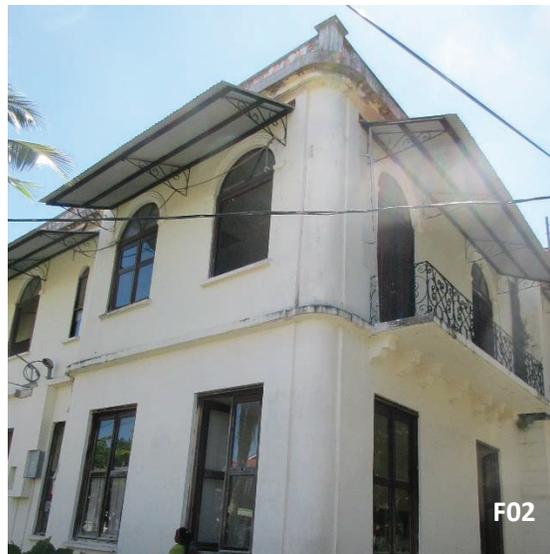
El sistema de **techo** del edificio originalmente se basaba en una losa de techo que genera el nivel de azotea, a través de la cual se podía acceder hacia el mecanismo del reloj, no obstante, en la actualidad se observa una segunda cubierta inclinada de láminas onduladas de zinc (color rojo) que cubren la losa de techo existente, y asimismo una cubierta central curva de láminas onduladas de zinc (color gris) que cubren la zona central sobre los patios centrales del edificio, ambas soportadas sobre una estructura de tubos metálicos de 4" (aproximadamente). Este sistema de cubierta no corresponde al estilo arquitectónico del edificio, fue una actuación rápida en busca de una solución para los problemas existentes en el momento de la remodelación. Asimismo se incorporaron durante alguna de las remodelaciones, aleros sobre las puertas y ventanas de la planta alta, estos aleros se conforman de láminas de acero galvanizado soportadas por cerchas decorativas de hierro tipo "art nouveau", simulando el diseño de las barandas originales de los balcones.

**Fotografías de estructura de techo y paredes exteriores (F01 y F02):** F01-Vista de estructura metálica de cubiertas; F02-Vista de aleros de láminas de acero de puertas y ventanas de planta alta (Fotografías realizadas por el equipo de PROYECO S.A. en el mes de agosto de 2017(con permisos de la Alcaldía y la Gobernación de Bocas del Toro y el Ministerio de Gobierno).

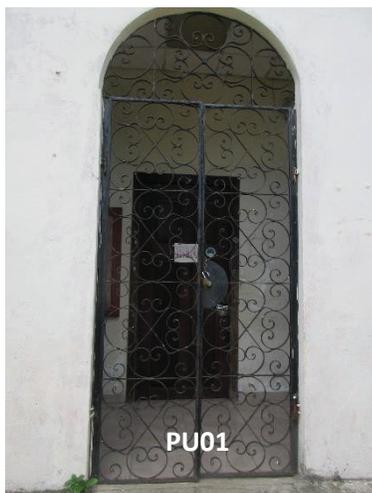
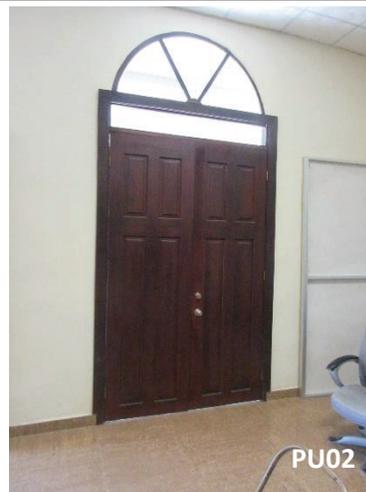
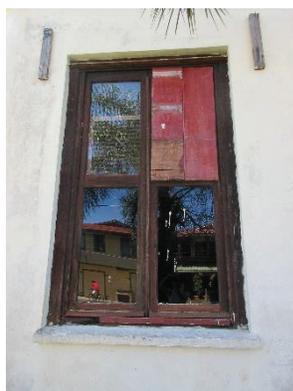
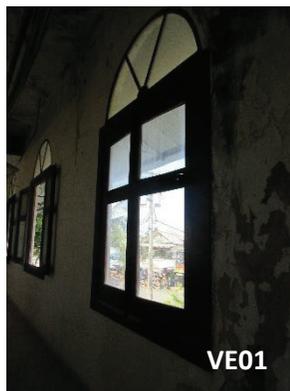
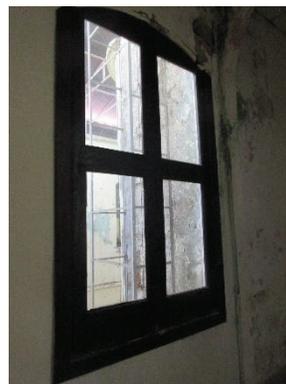
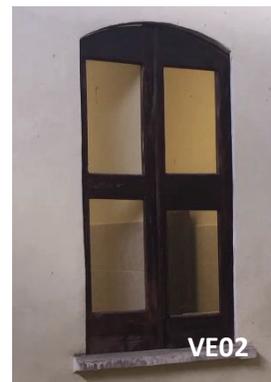
Las **puertas** exteriores de planta baja, las cuales dan acceso al edificio son de verjas de hierro, simulando el diseño de las barandas originales de los balcones; mientras que las puertas exteriores de planta alta que dan acceso a los balcones, son de madera sólida, así como todas las puertas interiores. Las puertas exteriores en ambas plantas cuentan con arcos de medio punto en la parte superior. El diseño de estas puertas se basa en hojas de madera con 4 rectángulos repujados en cada cara, siendo los dos rectángulos inferiores más grandes proporcionalmente que los superiores; la apertura de las puertas es hacia el interior de cada uno de los ambientes, incluyendo las puertas de acceso de las fachadas laterales y posterior, no así las puertas de acceso principal las cuales abren hacia el exterior. En cuanto a las **ventanas**, son todas de madera y vidrio, las cuales fueron modificadas con respecto a las originales que se dispusieron cuando se construyó el inmueble. Todas las ventanas y puertas en las elevaciones exteriores tienen dinteles en forma de arco de medio punto, no así las ventanas que tienen dinteles rectos. Las ventanas en su mayoría se encuentran en muy mal estado, algunas de ellas responden a la afectación por problemas de humedad, la cual logra que los elementos de madera se dilaten y se deformen, dejando como consecuencia que las ventanas se encuentren en condiciones deplorables, donde algunas de ellas no son capaces de cerrar de forma eficaz, dejando en exposición la seguridad del edificio.

**Fotografías de puertas y ventanas (PU01, PU02, VE01, VE02):** (PU01) Vista de puerta de verjas de hierro; (Pu02) Vista de puerta de madera hacia balcones; (VE01) Vista de ventanas externas de planta baja (izquierda) y planta alta (derecha); (VE02) Vista de ventanas de patios centrales (Fotografías realizadas por el equipo de PROYECO S.A. en el mes de agosto de 2017, con permisos de la Alcaldía y la Gobernación de Bocas del Toro y el Ministerio de Gobierno).

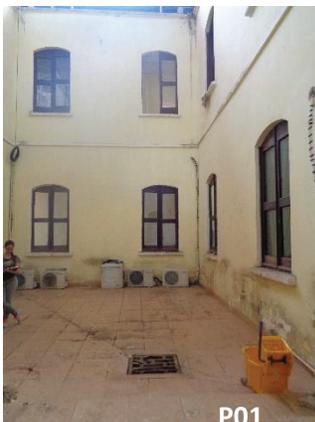
P01

En la planta baja existen dos **patios interiores** que proporcionaban, en el diseño original, luz y ventilación al interior del inmueble, no obstante durante las diferentes remodelaciones fueron cubiertos desde la azotea, obstruyendo la entrada de luz, y generando un espacio sin uso específico.

**Fotografías de patios centrales (P01 y P02):** (P01) Vista del patio central 02, (P02) Vista del patio central 01, incluyendo el depósito (Fotografías realizadas por el equipo de PROYECO S.A. en el mes de agosto de 2017, con permisos de la Alcaldía y la Gobernación de Bocas del Toro y el Ministerio de Gobierno).

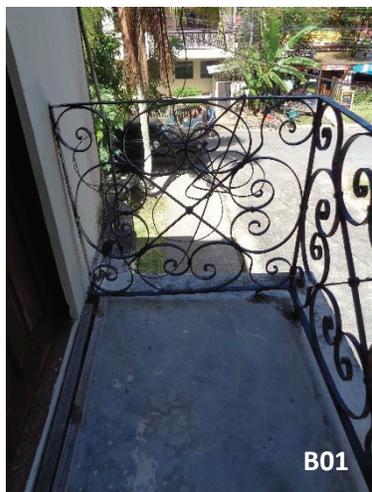
B01

**Fotografías de balcones (B01, B02 y B03):** (B01) Vista interior balcón, (B-2) Vista externa de balcón, (B03) Vista de balcón central en fachada principal (Fotografías realizadas por el equipo de PROYECO S.A. en el mes de agosto de 2017, con permisos de la Alcaldía y la Gobernación de Bocas del Toro y el Ministerio de Gobierno).

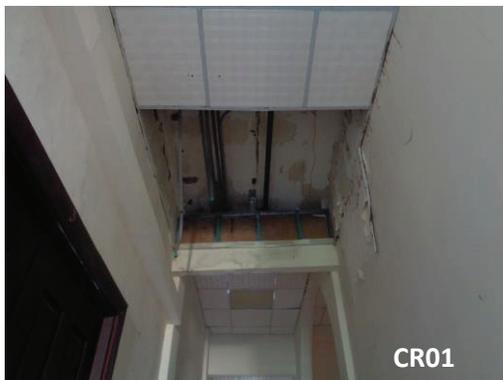
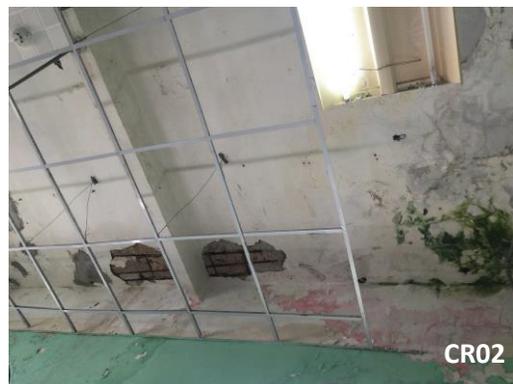
Dentro del edificio se encuentran todos los ambientes con **cielo raso** suspendido a través de un emparillado de aluminio con láminas de fibra mineral. El estado en que se encuentra en la mayoría de las áreas es deplorable, la humedad ha afectado la condición del material, dejando a la vista a través de la estructura de suspensión la losa de techo.

**Fotografías de cielo raso (CR01 y CR02):** (C01) Vista de cielo raso en pasillo de planta alta; (CR02) Vista de Cielo raso en sala de concejo provincial, pudiéndose observar la losa de techo. (Fotografías realizadas por el equipo de PROYECO S.A. en el mes de agosto de 2017, con permisos de la Alcaldía y la Gobernación de Bocas del Toro y el Ministerio de Gobierno).

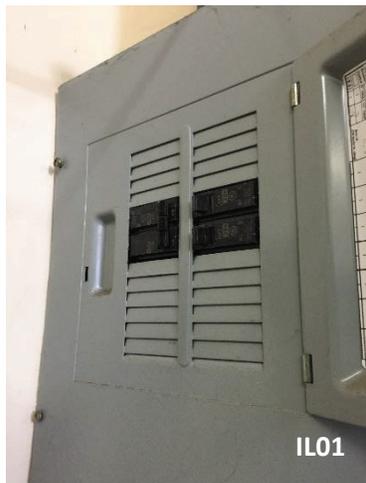
IL01

**Fotografías sistema eléctrico y luminarias (IL01, IL02, IL03):** (IL01) Imagen de tablero típico en buen estado, (IL02) Luminaria tipo 1 de 60 x 60 cm, (IL03) Luminaria tipo 2 de 120 x 60 cm. (Fotografías realizadas por el equipo de PROYECO S.A. en el mes de agosto de 2017, con permisos de la Alcaldía y la Gobernación de Bocas del Toro y el Ministerio de Gobierno).

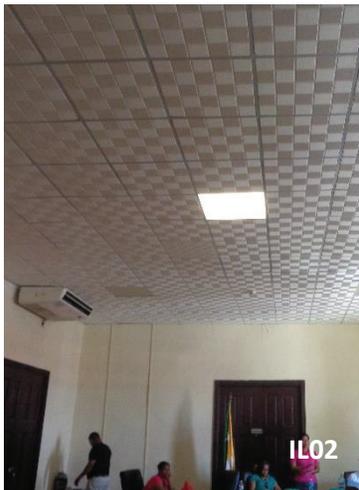
IL02

El **estado actual** en que se encuentran varía en cada espacio u oficina, sin embargo, debido a que el edificio en la planta alta es donde mayor afectación presenta, es allí donde las luminarias se encuentran en peor estado. En este sentido, es importante resaltar el estado en que se encuentran las luminarias del pasillo norte de la planta alta, ya que el soporte de estas está totalmente deteriorado, así como en las oficinas ubicadas actualmente al sur, como lo son MIVIOT, administración municipal y aduana, ya que siempre presentan problemas en la iluminación artificial.

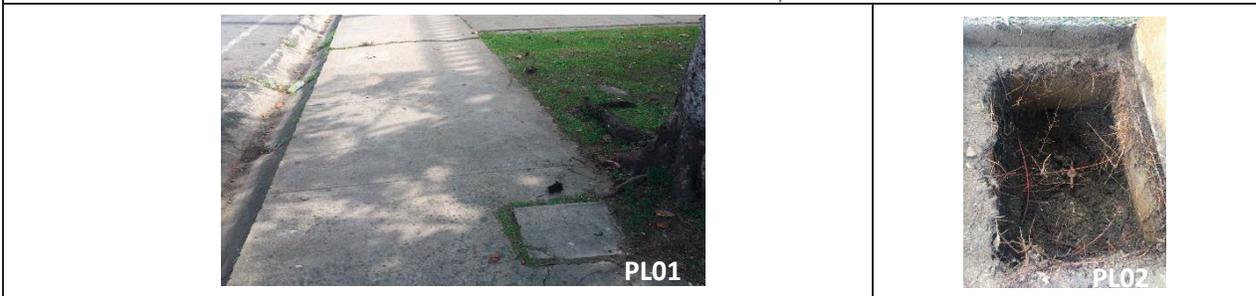
La red de tuberías de **agua potable** se conecta a un tanque de agua interno y a un sistema de bomba hidráulica, ambos ubicados en el área frente a las escaleras. No obstante, el sistema de bombeo no está actualmente en funcionamiento, por lo que los sanitarios no funcionan al 100%. La conexión de la bomba hidráulica con el exterior se hace hacia la acometida principal de acueducto del IDAAN ubicado en la calle 2da, en el perímetro este del edificio. El hidrante más cercano está ubicado a aproximadamente 80m de distancia. Las instalaciones sanitarias del edificio se dividen en dos núcleos ubicados en la zona norte del edificio, cada núcleo pertenece, respectivamente, a sanitarios de mujeres y de hombres. En cada ambiente sanitario se ubican 3 piezas de inodoros, así como 2 lavamanos. La conexión del sistema de **aguas residuales** del edificio hacia la red domiciliaria se hace en una cámara de inspección que se conecta con el registro de alcantarillado del IDAAN ubicado en la calle 2da, en el perímetro este del edificio.

**Fotografías sistema de plomería (PL01 y PL02):** (PL01) Ubicación de acometida del IDAAN; (PL02) Llaves de agua potable. (Fotografías realizadas por el equipo de PROYECO S.A. en el mes de agosto de 2017, con permisos de la Alcaldía y la Gobernación de Bocas del Toro y el Ministerio de Gobierno).

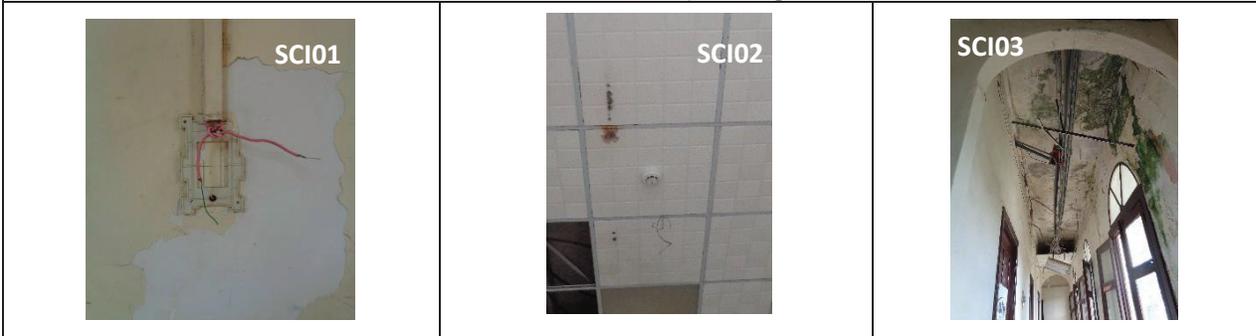
En el proceso de identificación se determinó que el **sistema contra incendios** está conformado por un panel de alarma contra incendio ubicado en el pasillo principal de acceso en planta baja, un detector en cada una de las oficinas, despachos y sanitarios, dos detectores en cada sala de reuniones y varios detectores en los pasillos y zonas de circulación de planta baja y planta alta. Asimismo se ubican estaciones manuales de alarma en los pasillos de ambas plantas. Respecto a su situación actual, el sistema no se encuentra en funcionamiento; incluso en distintas oficinas y pasillos se pueden encontrar solo los puntos y tuberías de los detectores más no el detector per se, y en el mismo sentido las estaciones manuales se encuentran en las mayorías de los casos desconectadas o ausentes, dejando solo el cableado a la vista. Durante las visitas realizadas por el equipo de PROYECO S.A., no se observó la existencia de sistemas para la extinción de incendios, están ausentes tanto rociadores como extintores y mangueras.

**Fotografías de sistema contra incendios (SCI01, SCI02 y SCI03):** (SCI01) Estado actual de estaciones manuales; (SCI02) Vista de detectores; (SCI03) Vista de estado actual de tuberías. (Fotografías realizadas por el equipo de PROYECO S.A. en el mes de agosto de 2017, con permisos de la Alcaldía y la Gobernación de Bocas del Toro y el Ministerio de Gobierno).

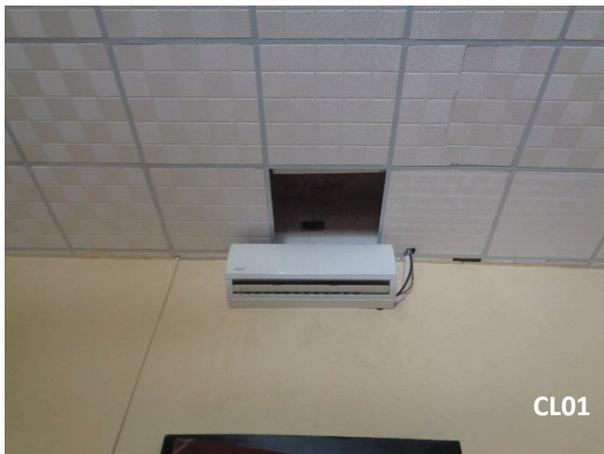
CL01

**Fotografías de sistema de climatización (CL01 y CL02):** (CL01) Vista de aire acondicionado tipo Split; (CL02) Compresores en patio central. (Fotografías realizadas por el equipo de PROYECO S.A. en el mes de agosto de 2017, con permisos de la Alcaldía y la Gobernación de Bocas del Toro y el Ministerio de Gobierno).

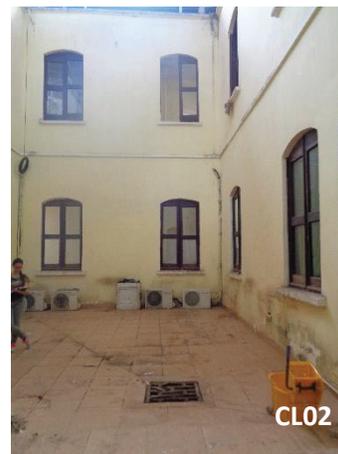
CL02

Durante las diferentes remodelaciones realizadas al edificio todas las oficinas fueron equipadas con acondicionadores de aire tipo Split, tomando en cuenta que para el año 2000 solo algunas oficinas contaban con aire acondicionado y de tipo ventana. Los compresores de los aires splits, en la actualidad, se encuentran ubicados en los perímetros de los patios centrales, así como en la losa de la azotea, no obstante, se pudieron observar compresores que no estaban en funcionamiento al momento de las diferentes visitas realizadas.
