**«ԱՐՄԷԱ» ԳԻՏԱ-ԱՐՏԱԴՐԱԿԱՆ ՍՊԸ**  
**ԼԻՑԵՆԶԻԱ 13688**

**ԵԶՐԱԿԱՑՈՒԹՅՈՒՆ**  
**ք. ԵՐԵՎԱՆ, ԿԵՆՏՐՈՆ ՎԱՐՉԱԿԱՆ ՇՐՋԱՆ, ՍՅԱՄՆԻԿՅԱՆ**  
**ՊՈՂ.-2 ՀԱՍՑԵՈՎ ԴՊՐՈՑԻ ՇԵՆՔԻ ՏԵԽՆԻԿԱԿԱՆ ՎԻՃԱԿԻ**  
**ԵՎ ՎԵՐԱԿԱՌՈՒՑՄԱՆ ԱՆՀՐԱԺԵՇՏ ՄԻՋՈՑԱՌՈՒՄՆԵՐԻ**  
**ՎԵՐԱԲԵՐՅԱԼ**

**ՊԱՏՎԻՐԱՏՈՒ – ՄԱԿ-Ի «Շենքերի էներգաարդյունավետ արդիականացմանն ուղղված ներդրումների ռիսկերի նվազեցում» ՄԱԶԾ-ԿԿՀ/00098348-00101711 ծրագիր**

**ԵՐԵՎԱՆ-2019թ.**

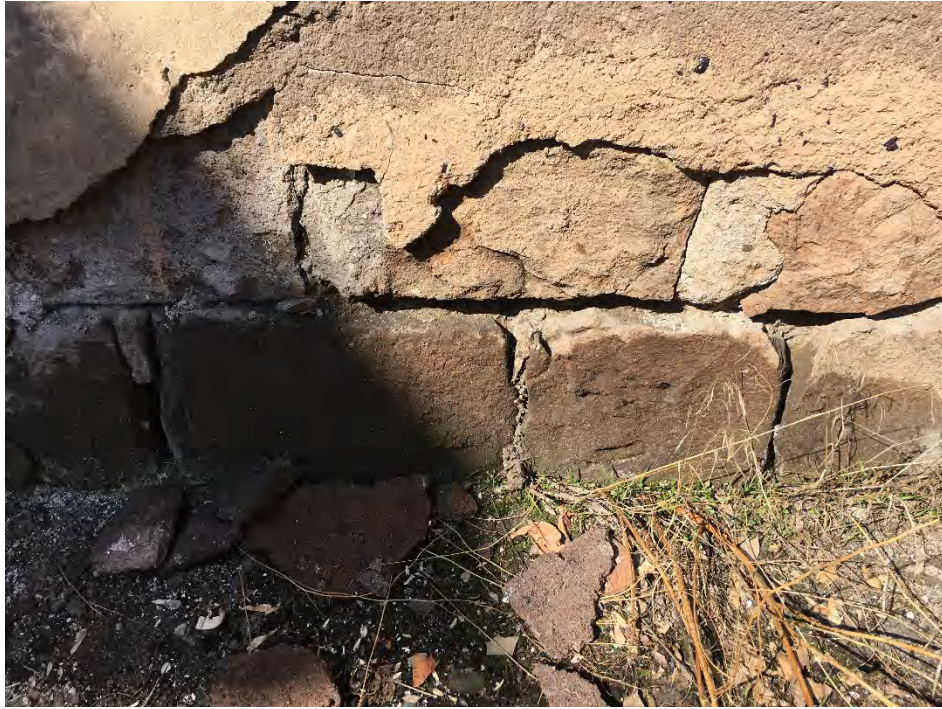
**2.7.** Կառույցի հիմնական քարաշարվածքային պատերի տարբեր տեղամասերի շաղախների կատարված դիտարկումները ցույց տվեցին, որ դրանք պատրաստված են գետային ավազի ու կրային կապակցանյութի հենքով: Բացի քարե երեսաշար ունեցող “Ա” առանցքի գլխավոր ճակատային պատից, սվաղված մնացած արտաքին և ներքին հիմնական պատերի զննությունները ցույց տվեցին, որ սվաղածածկույթից զրկված մասերում շարվածքի շաղախի մթնոլորտային տեղումներից որոշակիորեն թրջվող մակերևույթային շերտերում տեղի է ունեցել ջրանկայուն կրային կապակցանյութի լվացման ու շաղախի խարխլման երևույթ, ինչի հատկանշական օրօնակ ցույց է տրված նկ. 6 լուսանկարային դրվագում:

Նկ. 6- Մթնոլորտային տեղումներից որոշակիորեն թրջվող տեղերում ջրանկայուն կրային կապակցանյութի լվացման ու շաղախի խարխլման երևույթի հատկանշական պատկեր:

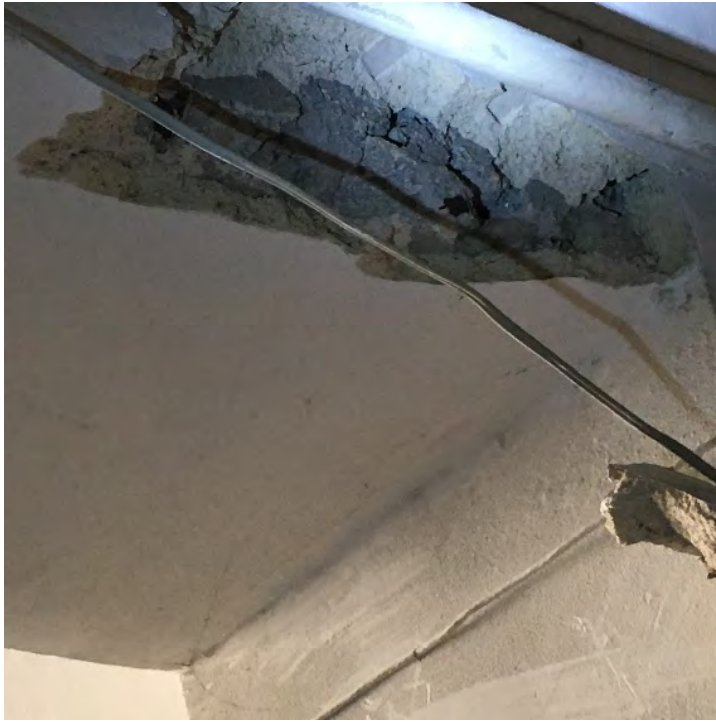
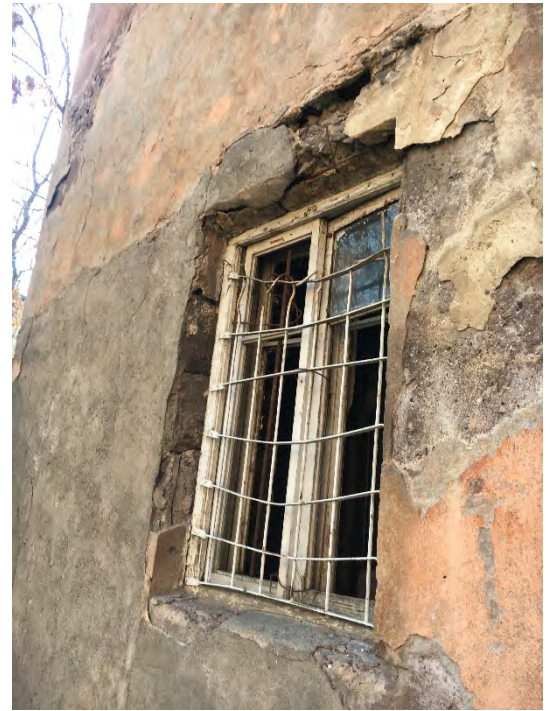
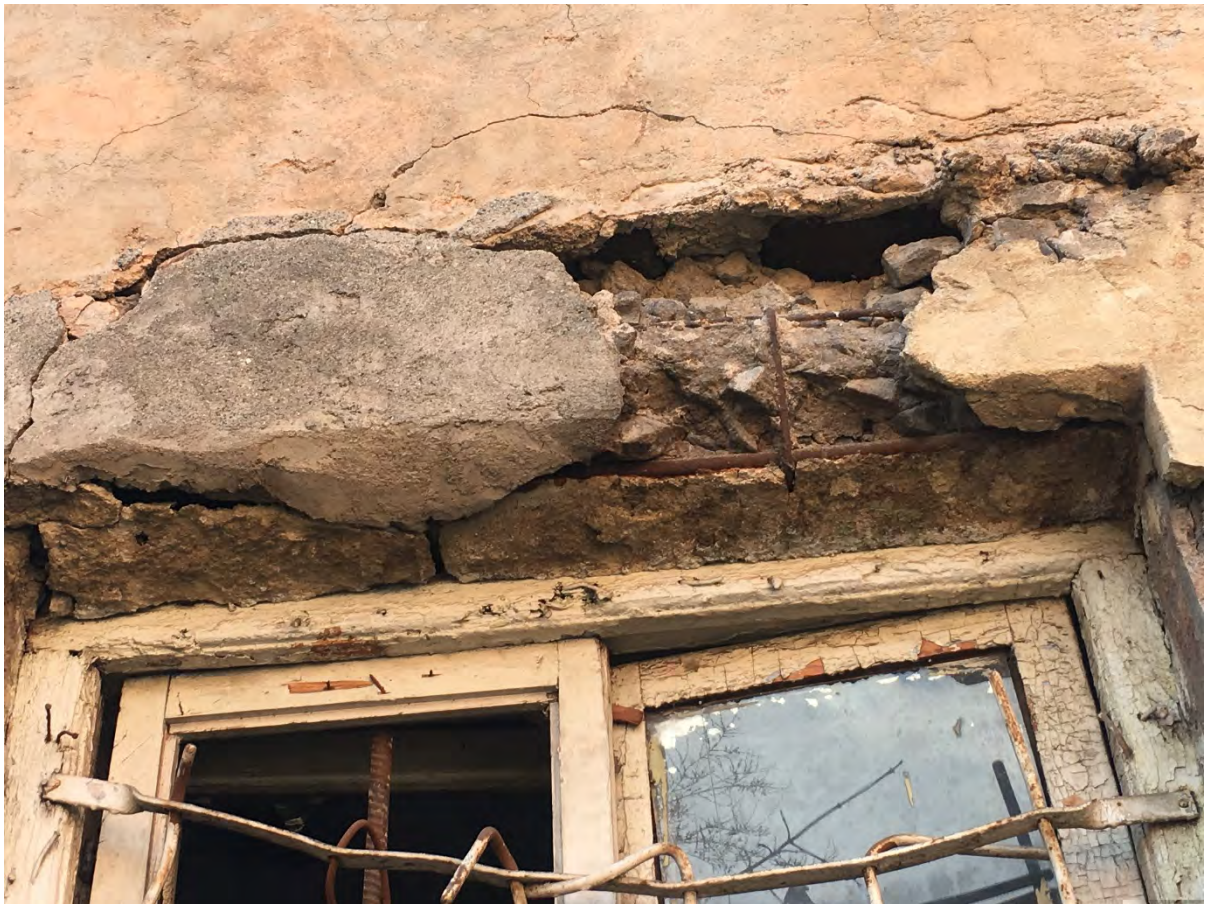
Նկ. 7-Դրվագներ առաջին հարկում ձախակողմյան սանդղավանդակի “2” առանցքի “Բ-Գ” տեղամասի դիմային բացվածքի ե/բ բարավորի ստուգման նպատակով արված մերկացվածությունից (ա) և “6” առանցքի “Դ-Ե” տեղամասի երկրորդ հարկի սանհանգույցին հարող եզրապատի պատուհանի ե/բ բարավորից (բ,գ):

Նշված միաձույլ ե/բ բարավորներն իրականացված են գետային ավազակոպճային լցանյութի կիրառմամբ պատրաստված B15-ին մոտ դասի, բայց լիարժեք չխտացված (տես

նկ.7ա-ի վրա առաջին հարկում “2” առանցի “Բ-Գ” տեղամասի սանդղավանդակային դիմային բացվածքում ստուգման նպատակով արված տեղային մերկացման լուսանկարային դրվագը), ծանր բեռնով և ամրանավորված են Փ16...22A-I (A240) դասի հարթ ամրանաձողերով ու Փ8A-I ամրանալարային անուրներով: Թվարկված ե/բ բարավորներների մի մասը պատերին հենված է նորմերով պահանջվող 35սմ-ից պակաս չափով, բայց առկա վիճակով դրանցից վտանգավոր վնասվածք ունի միայն “6” առանցքի եզրապատի վրա երկրորդ հարկում տեղակայված սանհանգույցի պատուհաններից մեկը (տես նկ.10ա նշագծվածքը և նկ. 7բ,գ-ի լուսանկարային դրվագները), որի վիճակը պայմանավորված է շենքի այս մասում տեղի ունեցած լուրջ անհավասարաչափ նստվածքով (այս մասին հանգամանորեն կանգ է առնված հետագա կետերում):

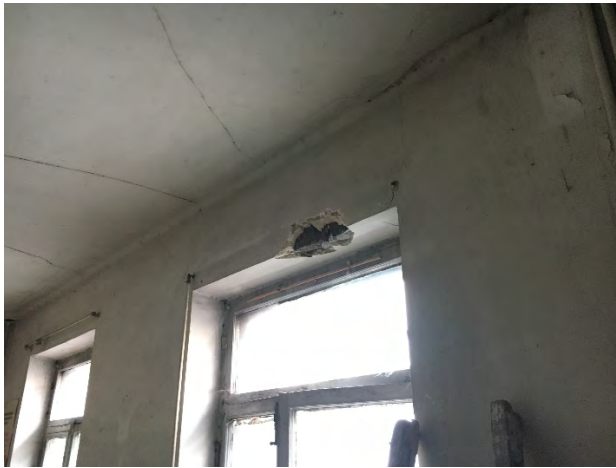
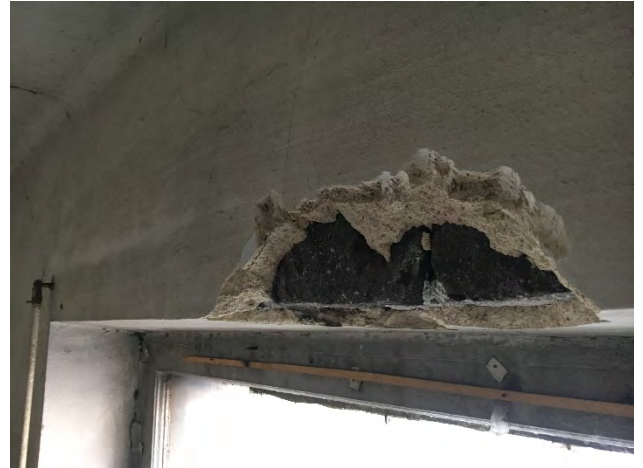
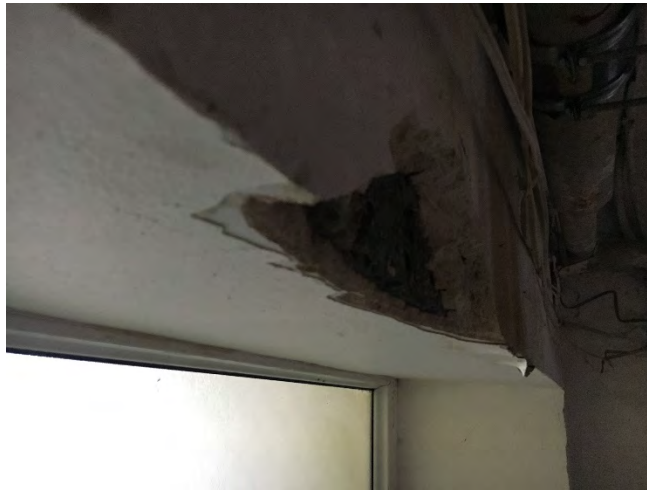
**2.9.** Շենքի պատերում առկա պատուհանային ու դռնային բացվածքների մի մասում կատարված փորձնական տեղային բացումները ցույց տվեցին, որ “Դ-Ե” տեղամասում առկա սանհանգույցների “3” և “6” առանցքերի եզրապատերի վրա ունեցած պատուհանների 1,3...1,4մ (նկ.4,5,7բ,գ) ու սանդղավանդակների “2” և “7” առանցքերի “Բ-Գ” տեղամասի դիմային շուրջ 2,4մ կազմող լայնություններով բացվածքների (նկ.3,4,5,7ա) բարավորներն իրականացված են միաձույլ ե/բ լուծմամբ, իսկ մնացած բոլոր պատուհանների ու դռների բարավորները հավանաբար սեպաձև ուղիղ և կոր քարաշարվածքներով են (նկ. 8):

Նկ. 8- Ստուգման նպատակներով առաջին հարկում “1” առանցքի եզրապատի “Դ-Ե” տեղամասի պատուհանային բացվածքի ներսի կողմից (ա,բ) և երկրորդ հարկում “Բ” առանցքի ներքին կողմ պատի “1-3” տեղամասի դռան բացվածքի մերկացված բարավորների տեսքերը, որոնք ցույց են տալիս, որ դրանք իրականացված են քարե սեպաձև շարվածքով:

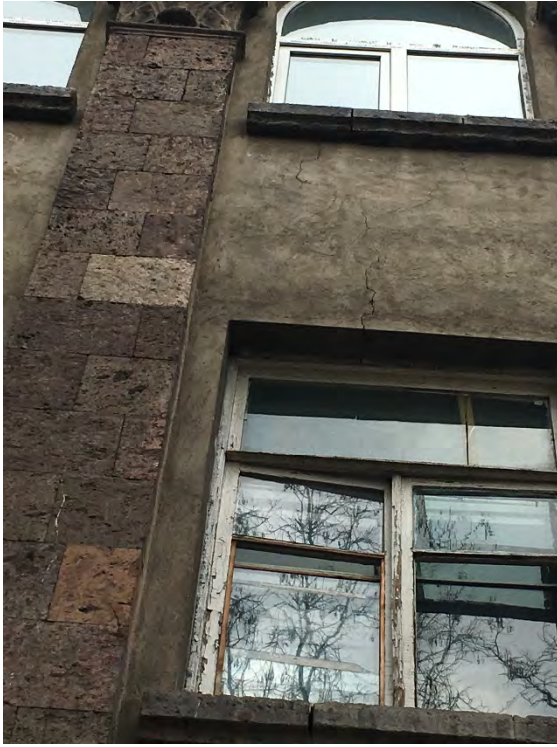
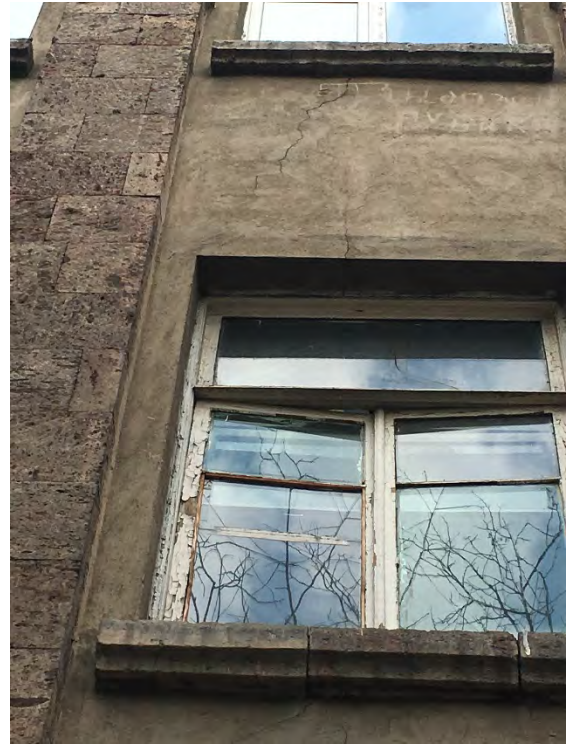
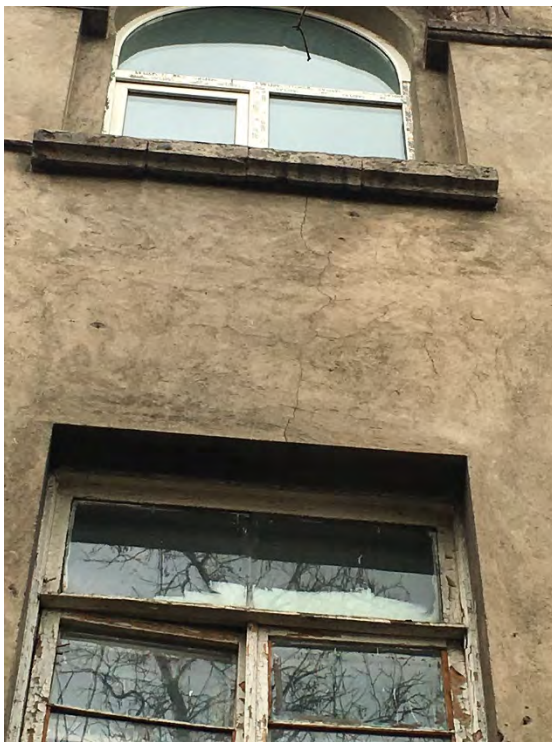
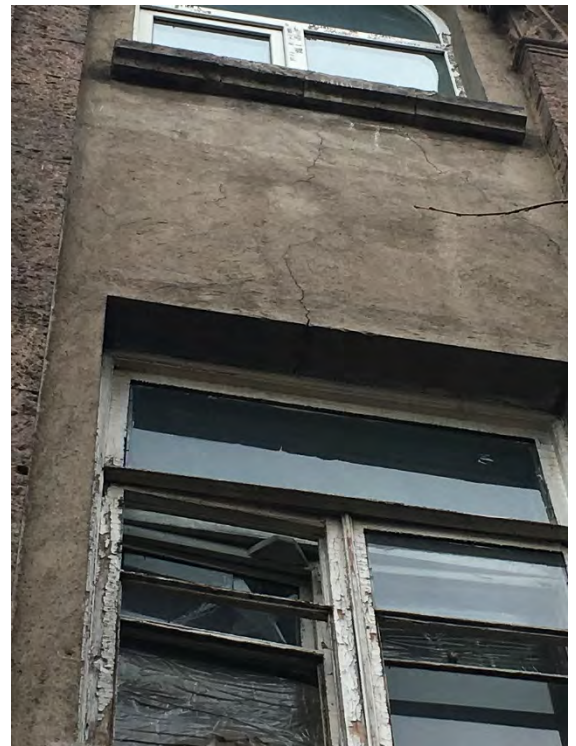
Նկ. 11- “Ա” առանցքի երկայնական գլխավոր ճակատի վրա պատուհանային բացվածքների քարե սեպաձև շարվածքով բարավորների մինչև 3. . . 5մմ-ի հասնող հատկանշական ճաքերի դրվագներ դրսից

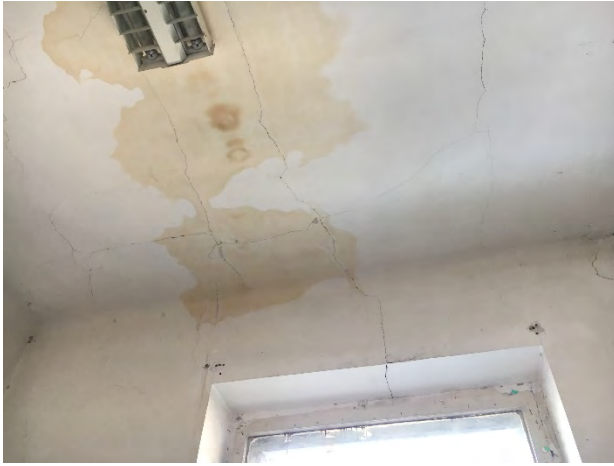
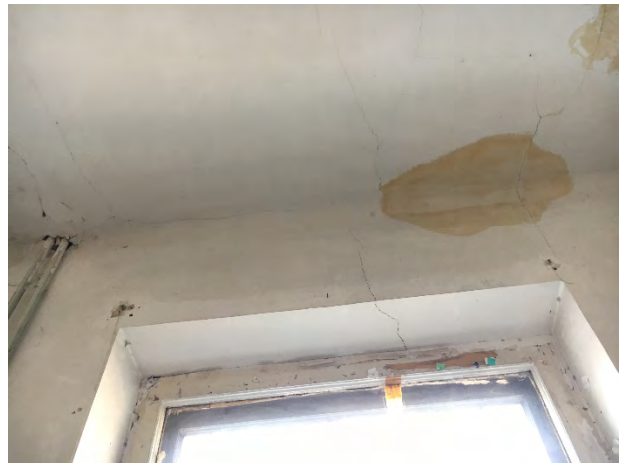
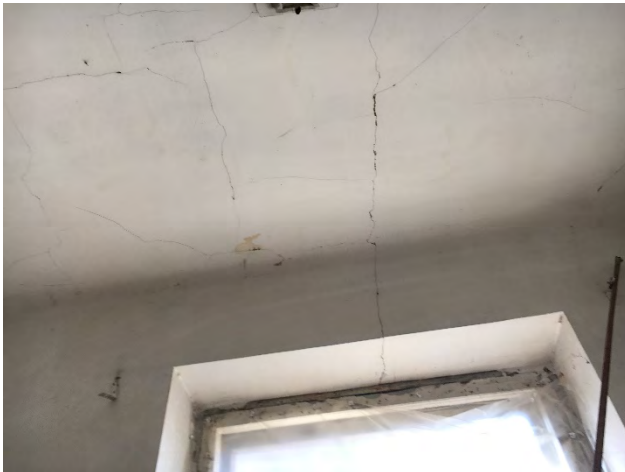
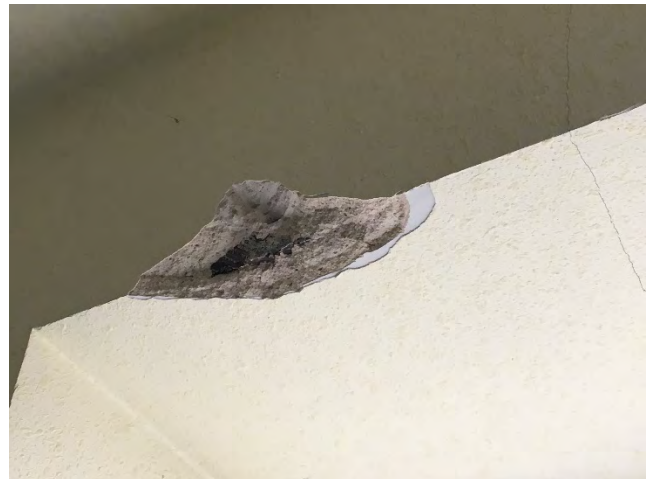
Նկ. 12- “Ա” առանցքի երկայնական գլխավոր ճակատի վրա պատուհանային բացվածքների քարե սեպածն շարվածքով բարավորների մինչև 3. . . 5մմ-ի հասնող հատկանշական ճաքերի դրվագներ ներսից

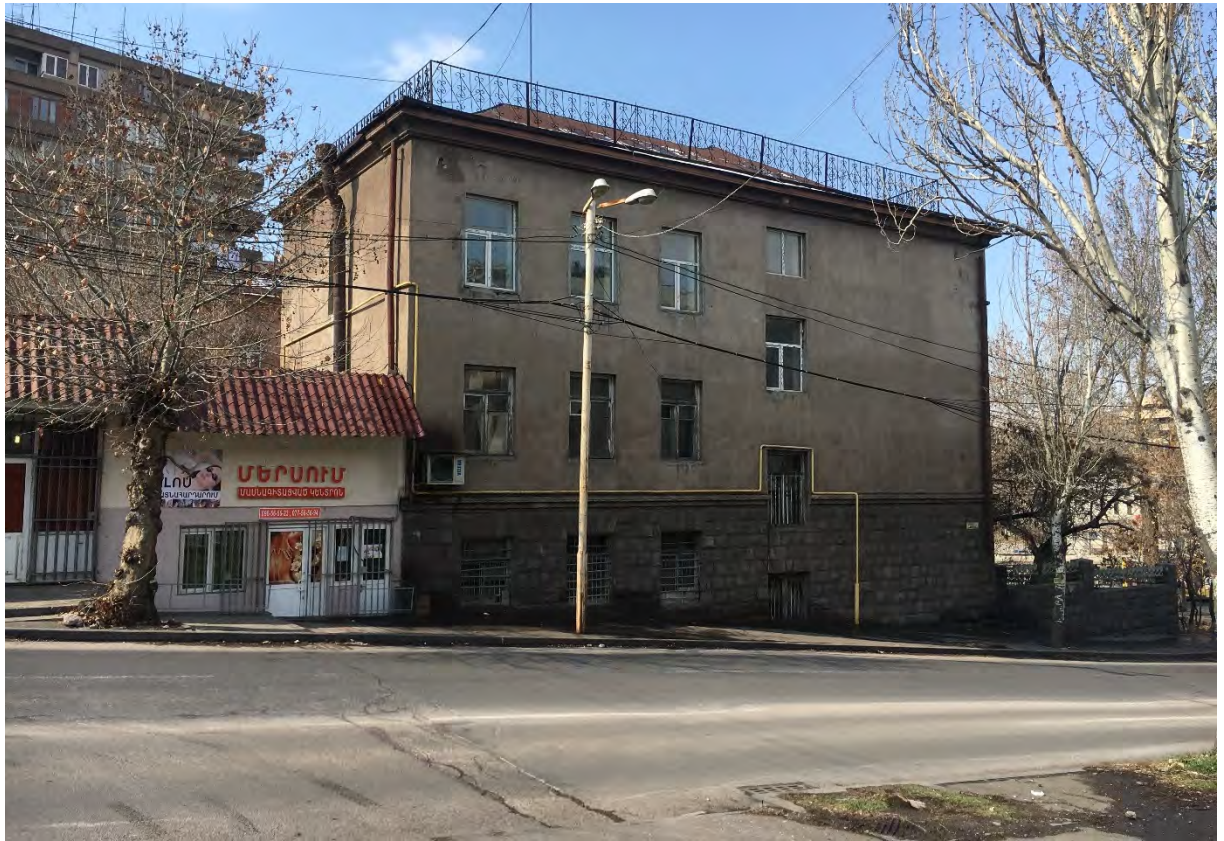
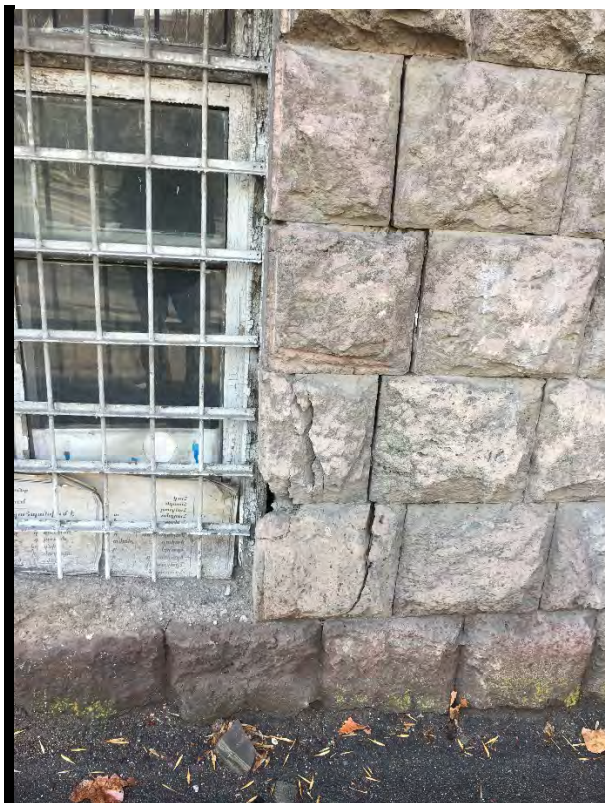
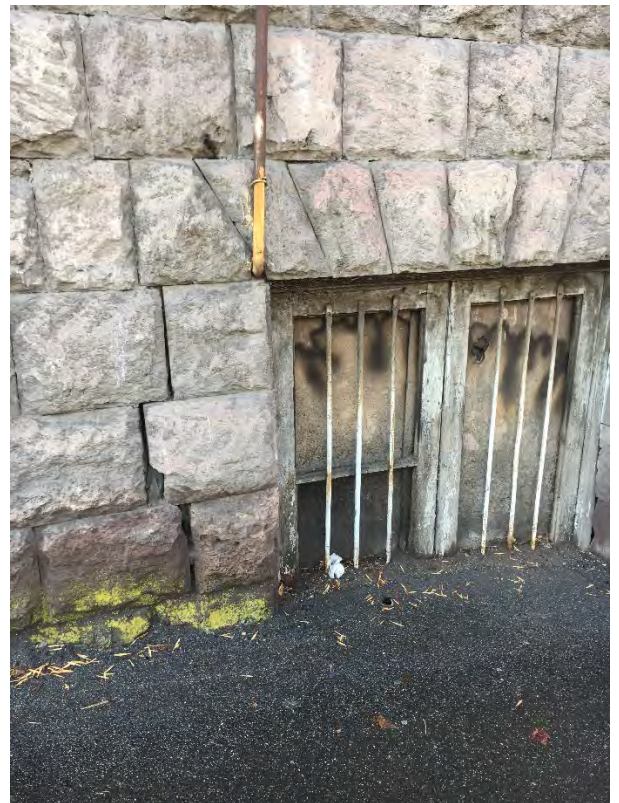
**2.10.2.** Ինչպես ցույց են տալիս կատարված դիտարկումները, երթևեկելի փողոցային մայրուղուն կից “1” առանցքի կողաճակատային պատի վրա շենքը պատուհանային բացվածքների շրջանում ունի առավել մեծ չափերի հասած ճաքեր, ու դրա հետ մեկտեղ նաև շարվածքի քարերի շերտավորումներ ու ջարդվածքներ (նկ. 13բ,գ): Դրանցից առավել նշանակալիցների դիրքերը նշագծված են նկ. 3,4,5 սխեմատիկ հատակագծերի վրա, իսկ պատերի դրսի որոշ լուսանկարային հատկանշական դրվագներ էլ բերված են նկ. 13 և նկ. 14 լուսանկարային դրվագներում: Նման առավել խիստ վնասվածքները կարելի է բացատրել բացի սեյսմիկ ազդեցություններից, նաև այդ պատին անմիջապես հարող մայրուղով ծանր տրանսպորտային միջոցների հաճախակի երթևեկության ընթացքում առաջացող մշտական ցնցումային դինամիկ ազդեցությաններով: Ընդ որում, այստեղ ակներևաբար նաև երրորդ գործոնը կա: Դա այն է, որ ինչպես երևում է չնայած կից տեղանքի մեծ թեքությունը մոտավորապես գուգահեռ է շենքին, բայց, ինչպես երևում է անձրևից հետո արված նկ. 13ա լուսանկարային դրվագում պատի ստորին հատվածի թրջվածությունից, մակերևույթային ջրերն այնուամենայնիվ որոշակիորեն թափանցում են պատի ստորգետնյա հատվածի ու նրա հիմնատակի գրունտի մեջ, էլ ավելի խոցելի դարձնելով այս պատին:

Նկ. 13- Փողոցի ակտիվ երևելություն ունեցող մայրուղուն հարակից “1” առանցքի կողաձակատային պատի ստորին հատվածը մակերևութային ջրերից թրջվածության (ա) և միջապատերի մակրոճաքերի, շարվածքի քարերի շերտավորվածության ու ջարդվածքների (բ,գ) դրվագներ

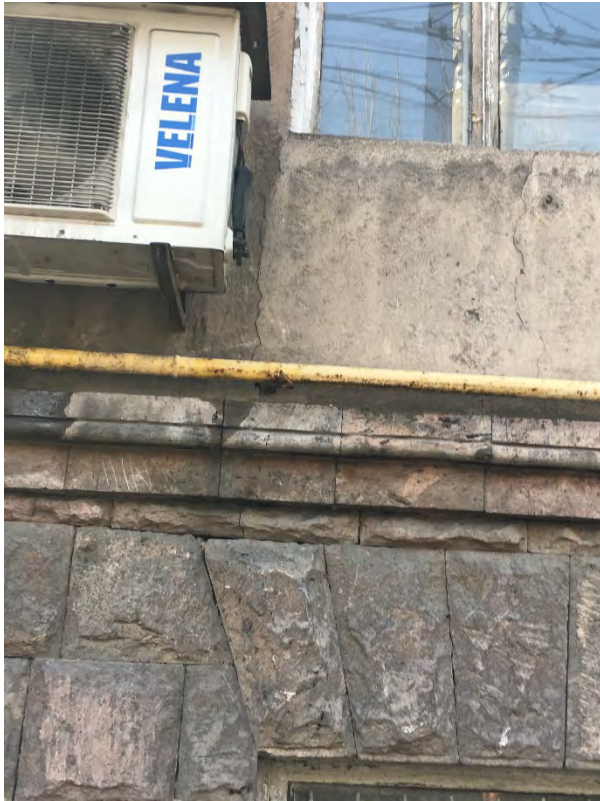
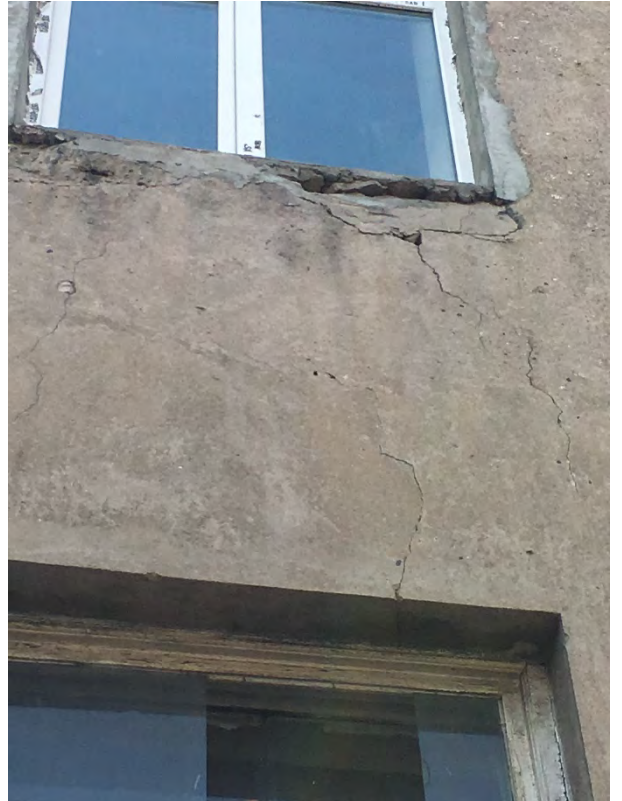
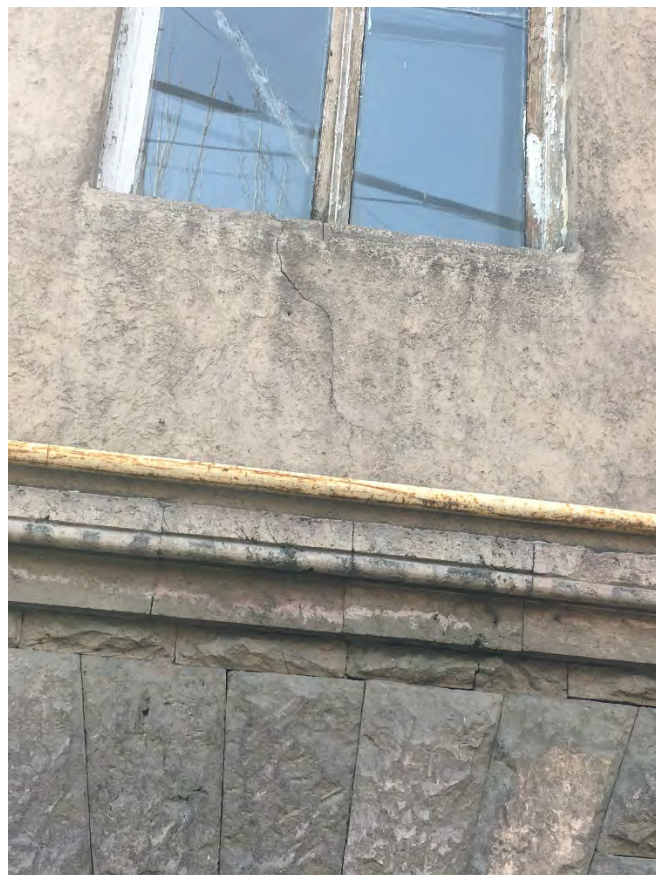
Նկ. 14- “1” առանցքի կողաճակատային պատի վրա պատուհանային բացվածքների քարե սեպաձև շարվածքով բարավորների հատկանշական ճաքերի դրվագներ դրսից

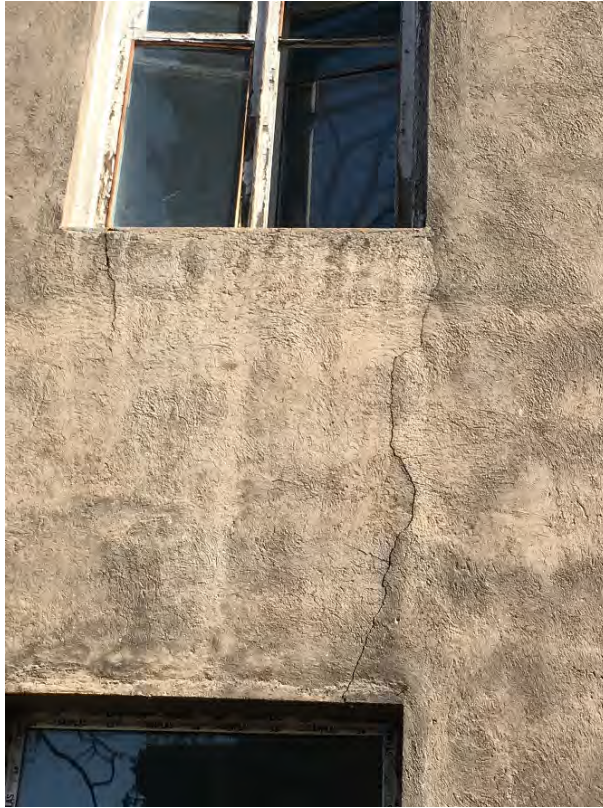
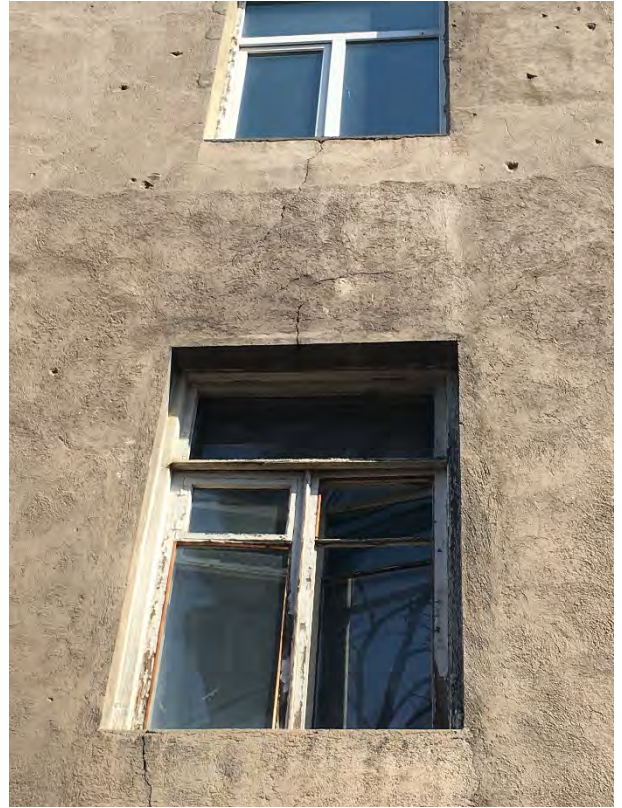
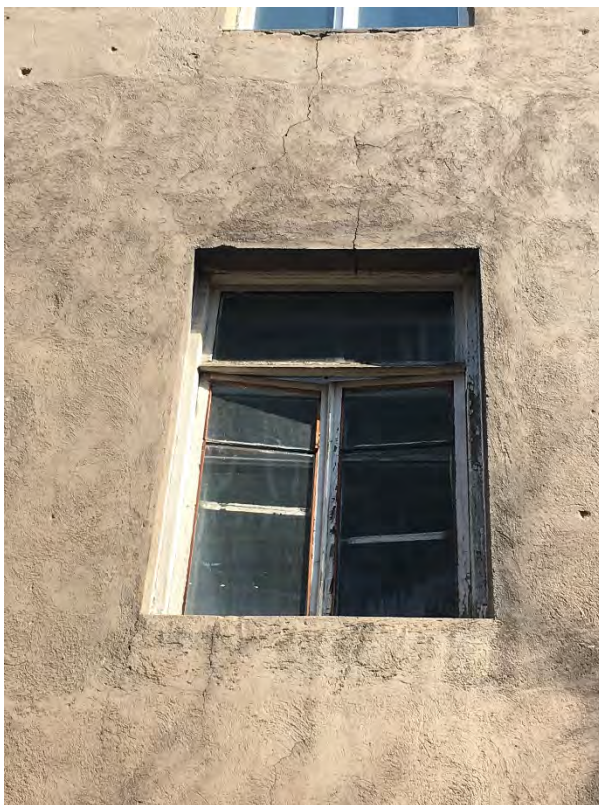
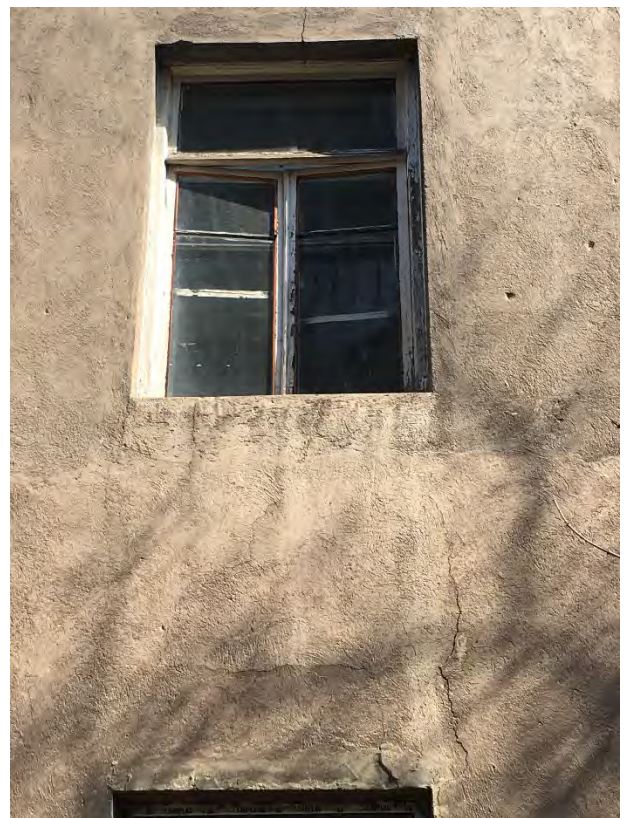
“8” առանցքի կողաճակատային պատի վրա ևս շենքը պատուհանային բացվածքների շրջանում ունի մինչև 3...5մմ-ի հասնող ճաքեր, որոնք նշագծված են են պատի նկ. 9գ փովածքի վրա, իսկ որոշ լուսանկարային հատկանշական դրվագներ էլ բերված են նկ. 15 լուսանկարային դրվագներում:

Նկ. 15- “8” առանցքի կողաճակատային պատի վրա պատուհանային բացվածքների քարե սեպաձև շարվածքով բարավորների հատկանշական ճաքերի դրվագներ դրսից

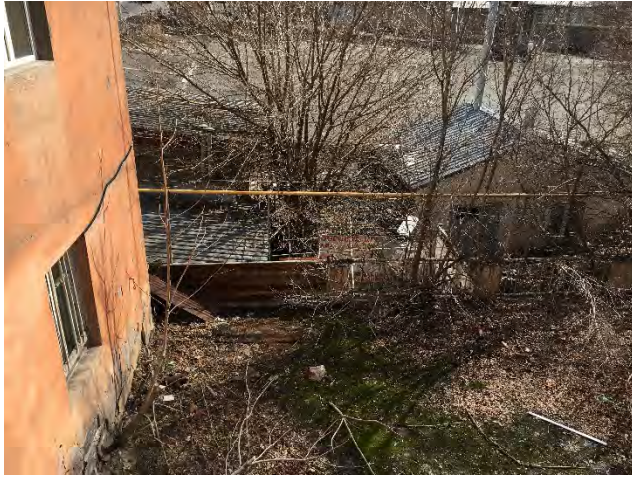
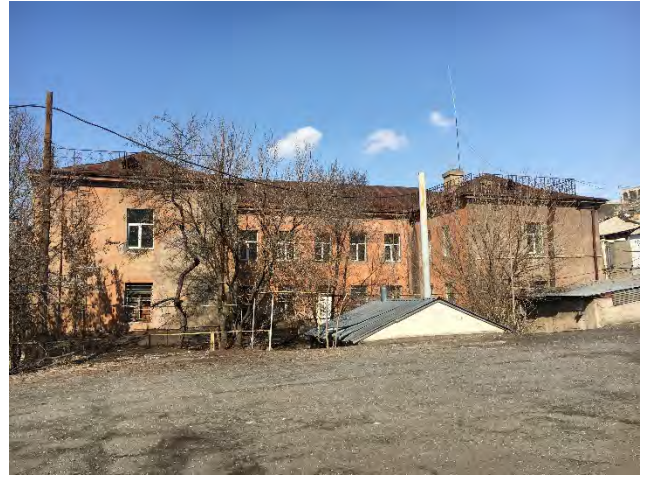
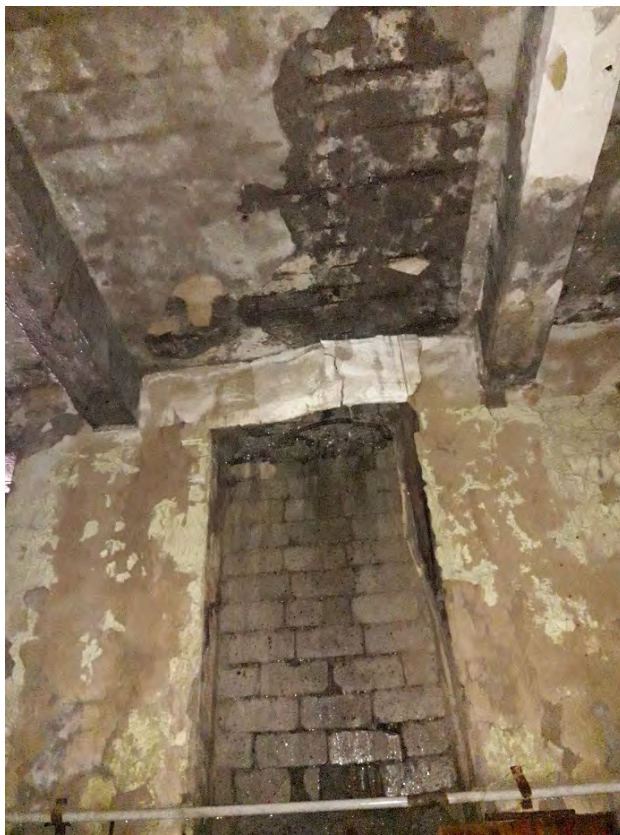
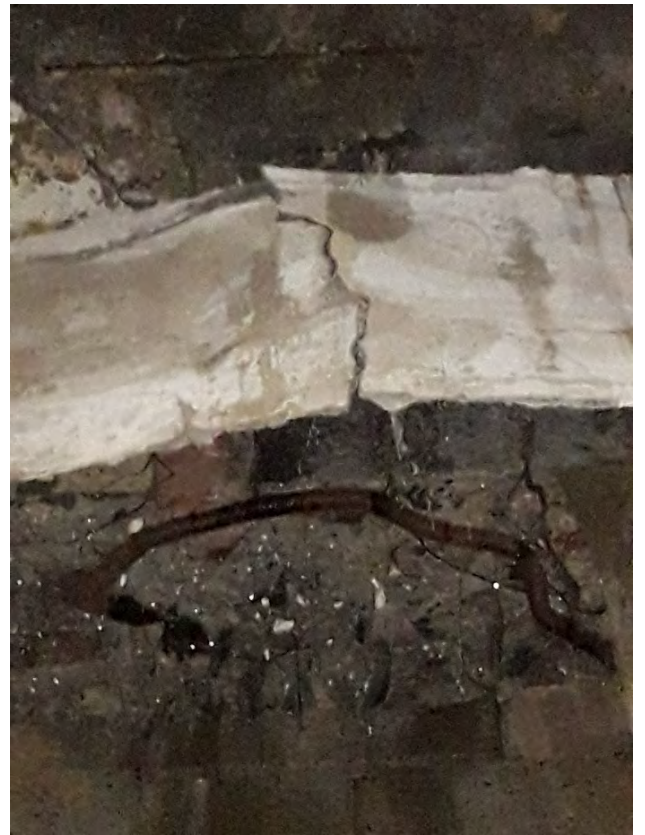
**2.10.3.** Շենքի առաջին հարկում առկա մարզադահլիճի “Զ” առանցքի եզրապատին կից գրունտի ու աղբի լիցքը (նկ. 3) մշտապես առատորեն թրջվում է հարակից մեծ մակերեսով սպորտ հրապարակից (նկ. 3,16ա,բ) դեպի այստեղ հոսող մակերևութային ջրերից և այդ ջրերն անարգել թափանցում են պատի ու դրա հիմքի գրունտի մեջ: Ընդ որում, չնայած պատուհանային բացվածքներն այստեղ լցաշարվել են սնամեջ բետոնե բլոկներով (նկ. 16բ) և թողնված է միայն մեկ բացվածքի վերնամասը (նկ. 3), ջրերն այնուամենայնիվ պատի մարմնով թափանցում են նաև մարզադահլիճի ներքին տարածք: Դա բերել է պատի լուրջ վնասվածքների և հատկապես բացվածքների քարե սեպաձև շարվածքով բարավորների խարխլման (նկ. 16գ,դ):

Նկ. 16- Շենքի ետնամասին հարակից ու դեպի այն ուղղված թեքությամբ մարգահրապարակի (ա,բ) և դրանից եկող մակերևութային ջրերից առաջին հարկում առկա մարգադահլիճի մշտապես առատ թրջվող “Ջ” առանցքի լցաշարված պատուհանով եզրապատի վիճակի (գ) ու պատուհանային բացվածքի քարե սեպածն շարվածքով բարավորի (երևացող մետաղը ոչ թե ամրան, այլ ինչ-որ խողովակաշարի մնացորդ է) խարխվածության (դ) հատկանշական դրվագներ

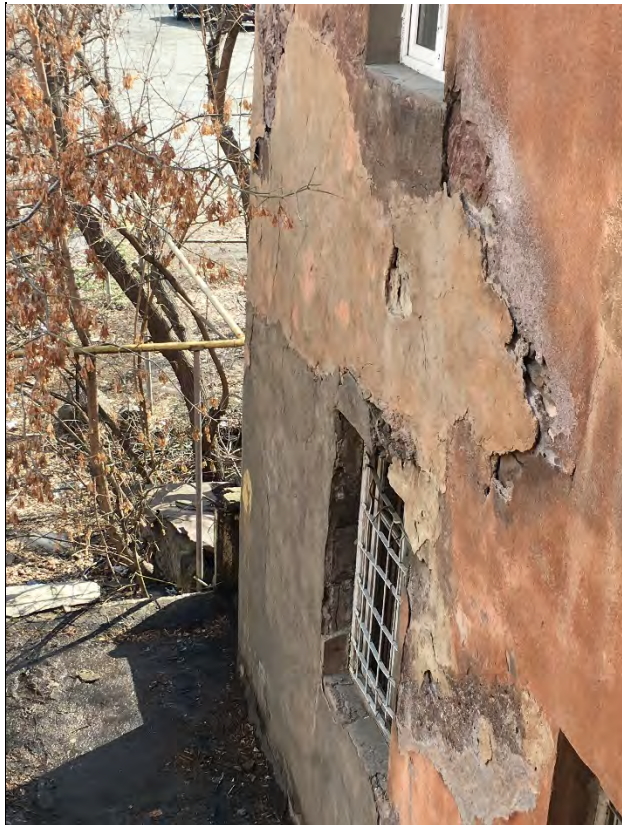
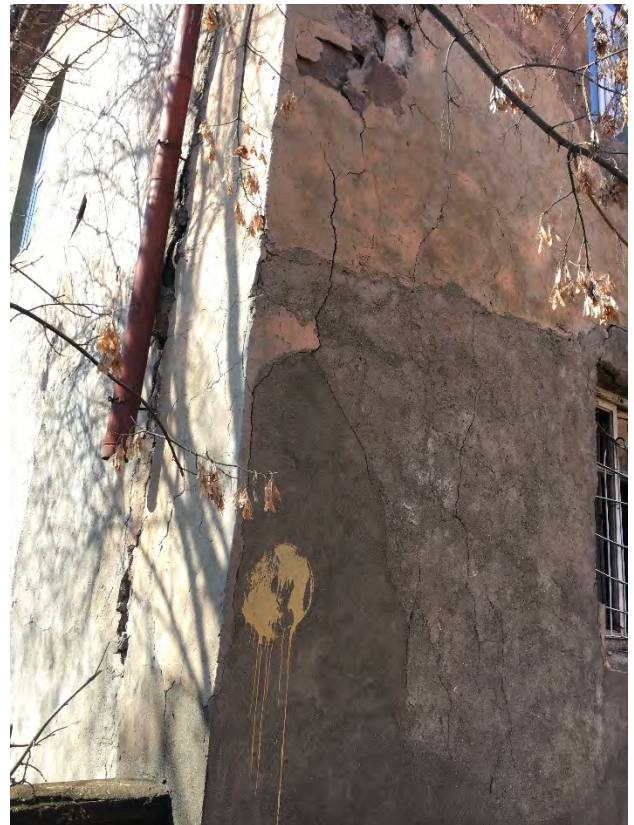
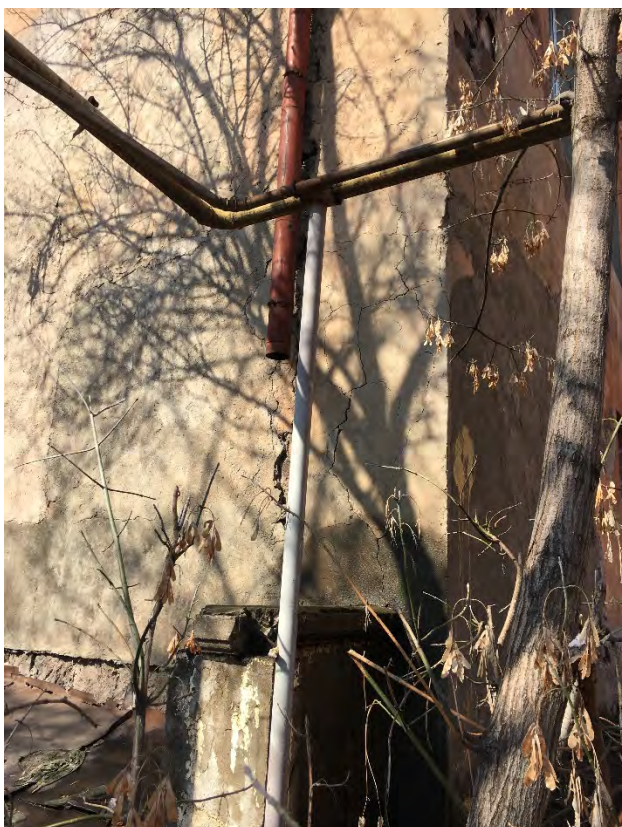
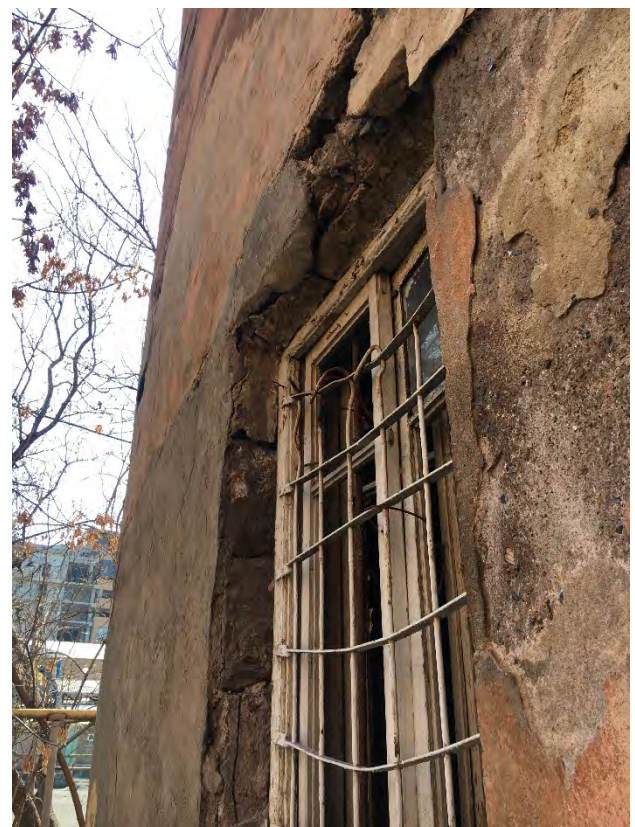
**2.11.** Շենքի “Գ” և “Ե” առանցքների պատերի վրա անմիջապես “ԾԽ” անկյունին հարակից մասերում առկա են մինչև 10մ բացվածքներով ուղղաձիգին մոտ ու թույլ թեքություններով միջանցիկ ճաքեր, որոնք նշագծված են այդ պատերի նկ.9դ և 10ա սխեմատիկ փովածքների վրա ու մասամբ էլ ցույց են տրված նկ.17-ի լուսանկարային դրվագներում: Տեղամասի մանրակրկիտ զննումը ցույց է տալիս, որ դա այդ պատերով եզրափակված սանիտարական հանգույցի ջրակոյուղատար անսարք ցանցի տևական հոսակորուստներից, ինչպես նաև շենքի ետնամասի շատ մեծ մակերեսով մարզադաշտից դեպի շենք անարգել եկող մակերևութային ջրերից հիմնատակի գրունտի առատ խոնավացման ու կրողունակության թուլացման հետևանքով այստեղ հիմքի ու հիմնատակի տեղային անհավասարչափ նստվածքների արդյունք է:

Նկ. 17- Սանհանգուցային տեղամասին կից “Ծ” (ա,բ,դ) և “Ե”(գ) առանցքների պատերի վրա անմիջապես “ՃԽԵ” անկյունին հարակից մասերում առկա են մինչև 10սմ բացվածքներով ուղղաձիգին մոտ ու թույլ թեքություններով նստվածքային միջանցիկ ճաքերի դրվագներ

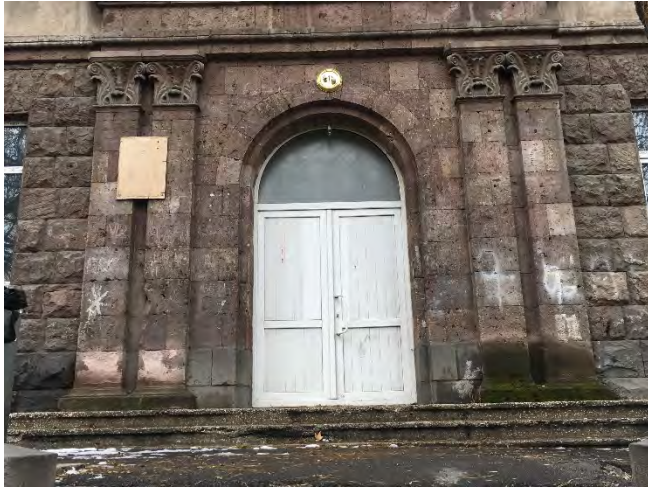
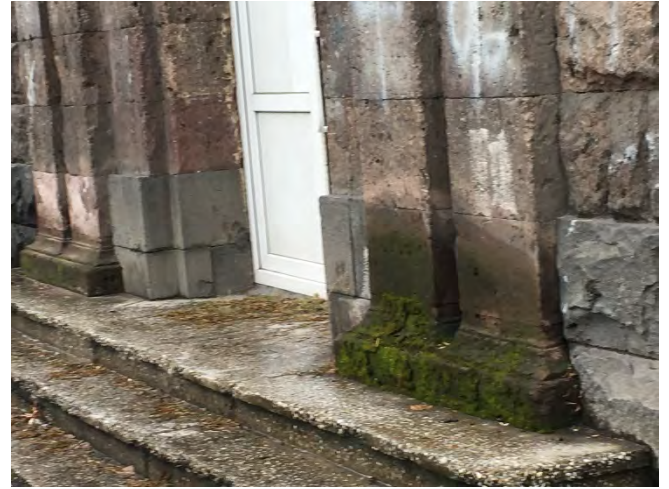
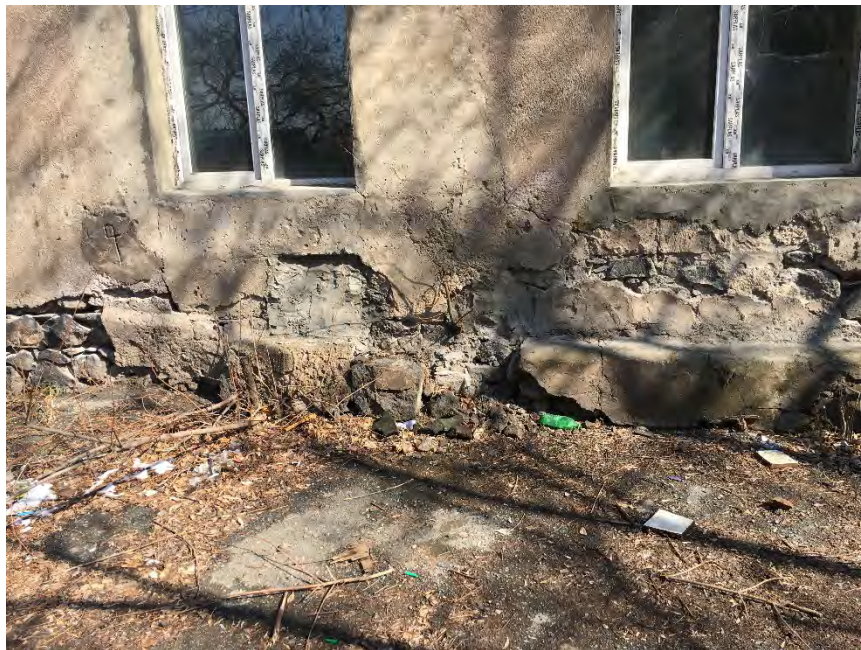
**2.12.** Շենքի եզրապատերում ոչ մեծ տեղային վնասվածքներ կան նաև այլ հատվածներում մակերևութային ջրերից տևական թրջումների հետևանքներով: Այսպես, տեղային խնդիր կա “Ա” առանցքի ճակատային պատի վրա տեղակայված գլխավոր մուտքային հանգույցում իրականացված ձևավոր պորտալում (նկ. 18ա): Այստեղ պորտալի եզրային դեկորատիվ զույգ սյունաշարերը մուտքային արտաքին սանդուղքի վերին հարթակի նիշից սկսվում են անմիջապես տուֆաքարերով, որոնք հարթակին թափվող մթնոլորտային ջրերից տարիներ շարունակ թրջվելով, ենթարկվել են մակերևութային սառնաքայայումների (տես շենքի “Ա” առանցքի գլխավոր ճակատային պատի նկ.9բ-ում բերված փովածքի վրա արված նշագծումներն ու նկ.18ա,բ լուսանկարային դրվագները) և այդ երևույթն ակնհայտորեն շարունակական է:

Մակերևութային ջրերի տևական ազդեցություններից, ինչպես նաև ակնհայտ մեխանիկական կողմնակի ազդեցությունից “Զ” առանցքի կողաճակատային պատի գետնախարսխային մասի մի ոչ մեծ հատվածում առկա է տեղային խարխլվածություն (տես շենքի “Զ” առանցքի կողաճակատային պատի նկ.9գ-ում բերված փովածքի վրա արված նշագծումներն ու նկ.18գ լուսանկարային դրվագը):

Նկ. 18- “Ա” առանցքի ճակատային պատի վրա տեղակայված գլխավոր մուտքային հանգույցի ձևավոր պորտալի մուտքային արտաքին սանդուղքի վերին հարթակի նիշից տուֆաքարերով սկսվող եզրային դեկորատիվ գույգ սյունաշարերի մշտապես թրջվող ստորին մասերի սառնաքայքայումների ու կենսաբանական կոռոզիայի (ա,բ) և “8” առանցքի կողաճակատային պատի գետնախարսխային մասի մի ոչ մեծ հատվածում սառնաքայքայումից առաջացած տեղային խարխլվածության (գ) դրվագներ

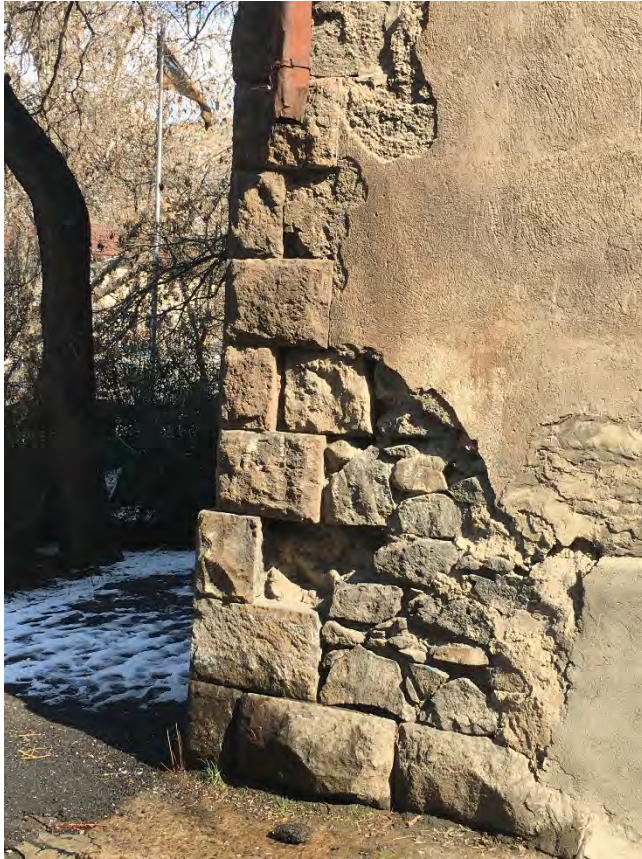
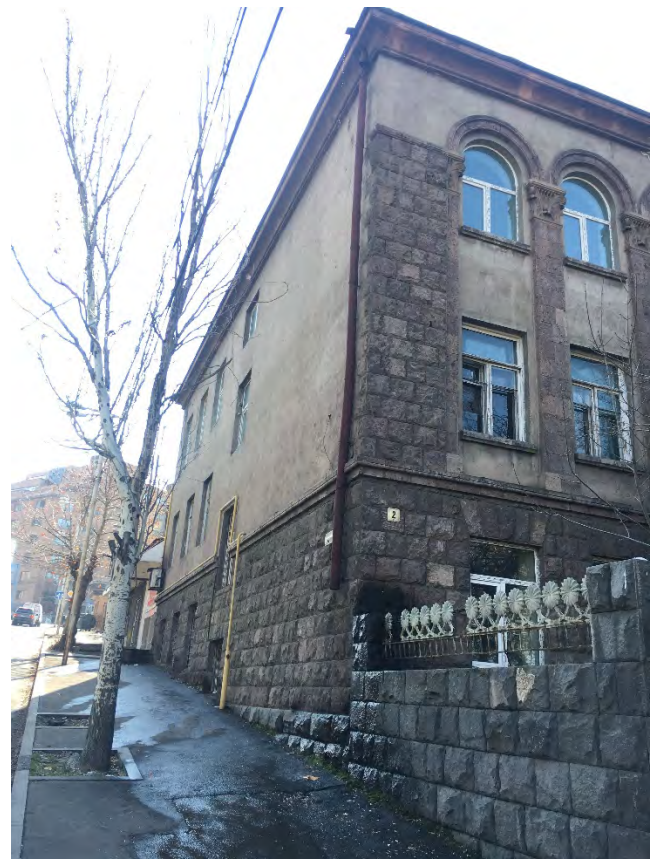
**2.13.** Շենքի տանիքի ջրահեռացման ջրհորդանների գերակշռող մասն ընդհատումներ ունի և չի գործում, արդյունքում դրանց տեղերում տանիքաջրերը տարիներ շարունակ անարգել լցվում են պատերի վրա: Այս առումով ներկա դրությամբ առավելապես տուժել է հատկապես շենքի “8xԱ” անկյունային մասը, որտեղ առկա է քարաշարվածքի կարանների շաղախի լվացման ու շարվածքի խարխլման ակնհայտ երևույթ (նկ.19ա), իսկ “1xԱ” անկյունում համանման հետևանք արդեն հասունանում է (նկ.19բ):

Նկ. 19- Շենքի տանիքի ջրհորդանների անսարքության պատճառով “8xԱ” (ա) և “1xԱ” (բ) անկյունային մասերում տևական թրջմամբ ու սառնաքայքայմամբ պատերի շարվածքի խարխլման երևույթի դրվագներ

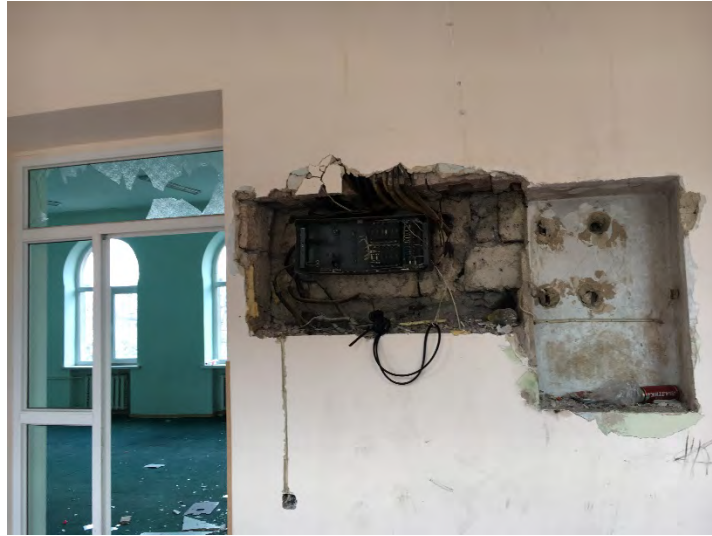
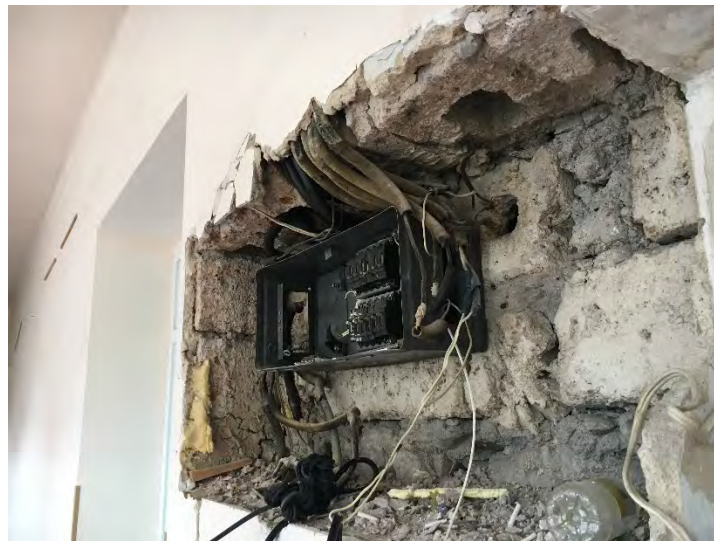
**2.14.** Շենքի շահագործման ընթացքում ներքին հատակագծային փոփոխություններ կատարելուց միջամտվել են նաև “Բ” առանցքի ներքին երկայնական պատում ի սկզբանե իրականացված դռնային բացվածքները: Նրանում դռների մի մասը լցաշարվել է և, ընդհակառակը, բացվել են նորերը: Այդ վերակառուցումները շենքի հարկերի նկ. 3,4,5-ում բերված սխեմատիկ հատակագծերի վրա նշված են համապատասխան գրառումներով: Ինչպես երևում է երրորդ հարկում լցաշարված բացվածքներից մեկում էլ վահանակի տեղադրման համար արված փորվածքից (նկ.20ա,բ), լցաշարումը կատարվել է սնամեջ բետոնե բլոկների առանց ամրանավորման ու կից քարե շարվածքներին ամրանակապելու իրականացված անորակ որմնադրով: Մյուս կողմից, նոր բացվածքներն էլ իրականացված են առանց լիարժեք բարավորների: Այս միջամտությունները էապես նվազեցնում են շենքի հուսալիության և սեյսմակայունության մակարդակը և խնդիրը անվերապահ լուծման կարիք ունի:

Նկ. 20- Շենքի երրորդ հարկում “Բ” առանցքի ներքին երկայնական պատում նախկինում եղած ու հետագայում լցաշարված բացվածքի մեջ էլ. վահանակի համար արված փորվածքի դրվագ, որից երևում է լցաշարման ցածր որակը

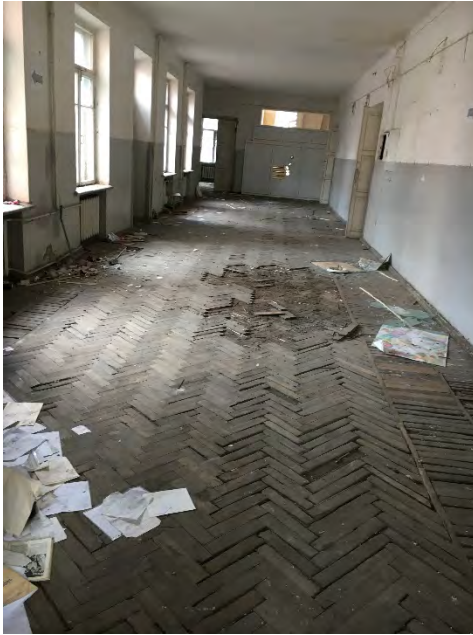
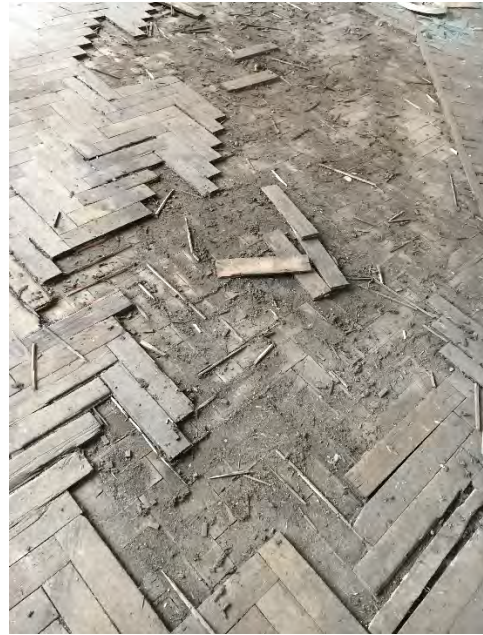
կառույցի սեյսմակայունության մակարդակը: Մյուս կողմից, միջհարկային ծածկերի վրա նախկին փայտե տախտակամածային հատակների վրա հետագայում, առանց նախորդ շերտերի հեռացման նոր փայտե մանրահատակային (նկ.21ա,բ), իսկ մասամբ վերահարդարված երրորդ հարկում և երկրորդ հարկի որոշ տարածքներում նաև արհեստական գորգածածկությային հատակային լրացուցիչ շերտեր են ավելացվել:

Փայտե ծածկերն առկա դրությամբ թույլ ճոճունություն ունեն, ինչի հետևանքով կրող փայտե հեծանների տակից մեխված ծլեպների (նկ.2գ) վրա արված գաջե սվաղածածկությամբ առաստաղների վրա բոլոր հարկերում խառնիխուռն դասավորություններով համատարած ճաքեր կան (տես նկ. 3,4,5 հատակագծային սխեմաների վրա արված պայմանական նշագծվածքները և նկ.20դ,ե,զ որոշ հատկանշական լուսանկարային դրվագները), որոնք շենքի ներքին տարածքը դարձնում են խիստ անհրապույր:

Նկ. 21 Շենքի երրորդ հարկում միջհարկային ծածկի վրա նախկին փայտե տախտակամածային հատակների վրա հետագայում, առանց նախորդ շերտերի հեռացման նոր փայտե մանրահատակային շերտի ավելացվածության (ա,բ) և ճոճունություն ունեցող ծածկի պայմաններում փայտե ծեպների վրա արված գաջե սվաղով (գ) առաստաղների խառնիխուռն համատարած ճաքճքվածությունների (դ, ե, զ) դրվագներ
