**«ԱՐՄԷԱ» ԳԻՏԱ-ԱՐՏԱԴՐԱԿԱՆ ՍՊԸ**  
**ԼԻՑԵՆԶԻԱ 13688**

**ԵԶՐԱԿԱՑՈՒԹՅՈՒՆ**  
**ք. ԵՐԵՎԱՆ, ԿԵՆՏՐՈՆ ՎԱՐՉԱԿԱՆ ՇՐՋԱՆ, ՍՅԱՄՆԻԿՅԱՆ**  
**ՊՈՂ.-2 ՀԱՍՑԵՈՎ ԴՊՐՈՑԻ ՇԵՆՔԻ ՏԵԽՆԻԿԱԿԱՆ ՎԻՃԱԿԻ**  
**ԵՎ ՎԵՐԱԿԱՌՈՒՑՄԱՆ ԱՆՀՐԱԺԵՇՏ ՄԻՋՈՑԱՌՈՒՄՆԵՐԻ**  
**ՎԵՐԱԲԵՐՅԱԼ**

**ՊԱՏՎԻՐԱՏՈՒ – ՄԱԿ-Ի «Շենքերի էներգաարդյունավետ արդիականացմանն ուղղված ներդրումների ռիսկերի նվազեցում» ՄԱԶԾ-ԿԿՀ/00098348-00101711 ծրագիր**

**ԵՐԵՎԱՆ-2019թ.**

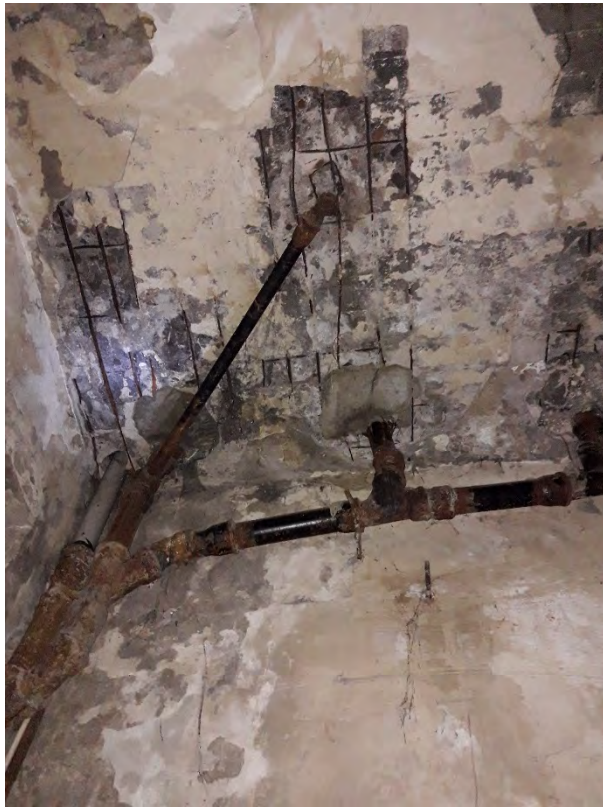
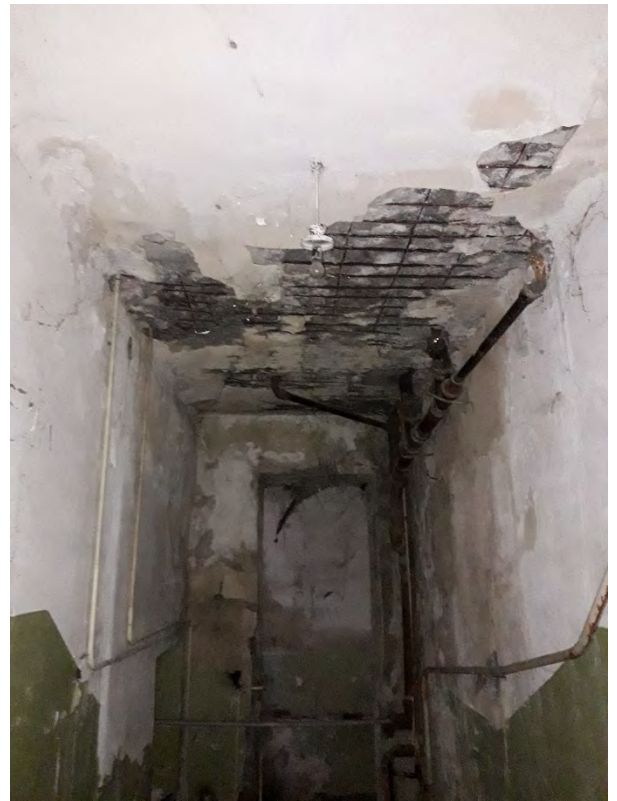
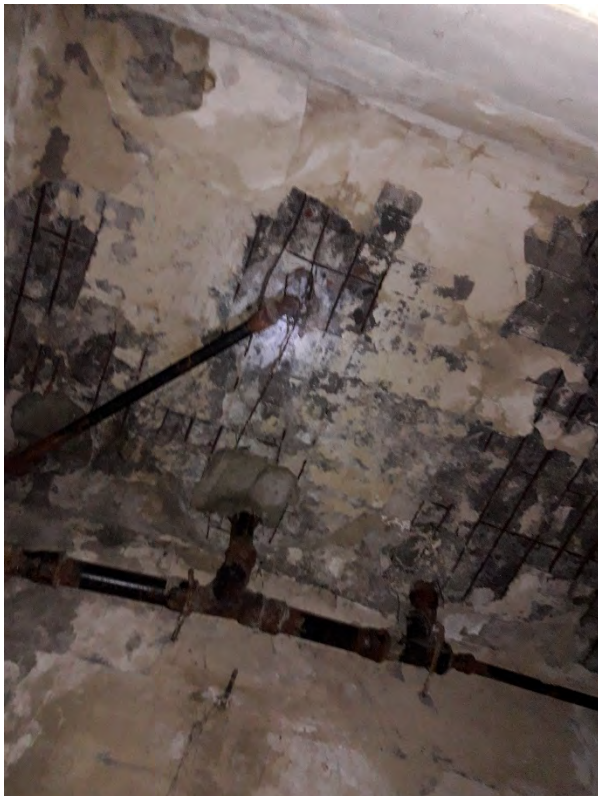
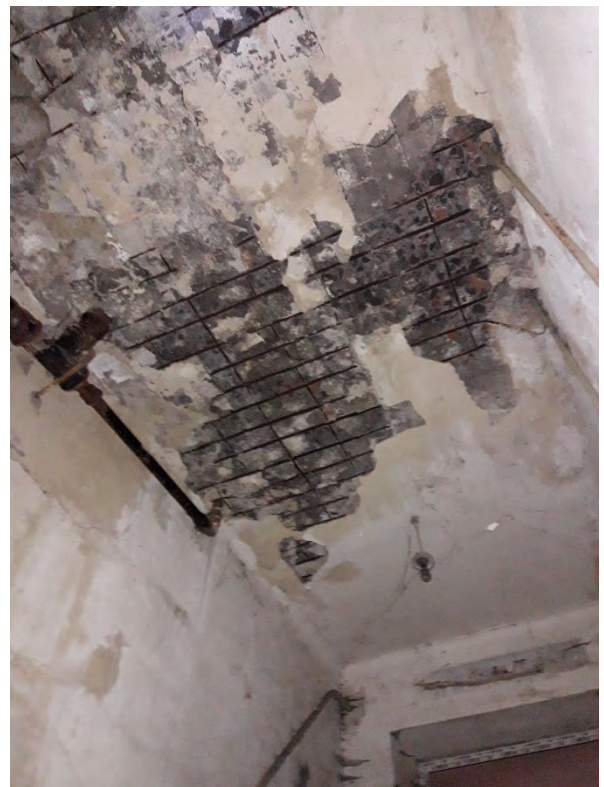
Նկ. 22 Շենքի (Դ-Ե)x(6-7) տեղամասի երկրորդ հարկի սանհանգույցի միաձույլ ե/բ հատակասալի տեսքը տակից՝ դեպի առաջին հարկի մարզադահլիճ տանող սանդուղքի կողմից:

**2.16.** Շենքի “Դ-Ե” տեղամասում առկա սանհանգույցների և միջ-և վերնահարկային միաձույլ ե/բ ծածկերը ջրերի տնական ազդեցությունների հետևանքով լրջագույն վնասվածքներ են կրել: Շենքի երկրորդ ու երրորդ հարկերի նորոգման ժամանակ առանց ամրացման աշխատանքների այդ սալերը տակից կրկին սվաղվել են ու ներկայումս վնասվածքները ակնառու չեն: Առաջին հարկի մարզադահլիճ տանող սանդուղքի կողմից Բաց է միայն երկրորդ հարկի “6-7” տեղամասի սանհանգույցի հատակասալի տակը, որից երևում է, որ ե/բ սալի առանց այն էլ ոչ խիտ կառուցվածք ունեցած բետոնը ենթարկվել է ապաակալիացման կոռոզիայի ու խարխլվելով, շատ տեղերում մերկացրել է պողպատե ամրաններին, որոնք ևս խորը կոռոզիաների ենթարկվելով, կորցրել են նախնական հատվածքների շուրջ 25...40%-ը (նկ.22): Այս ծածկերը գտնվում են վթարավտանգ վիճակում, պիտանի չեն հետագա հուսալի շահագործման համար և ենթակա են նորացման:

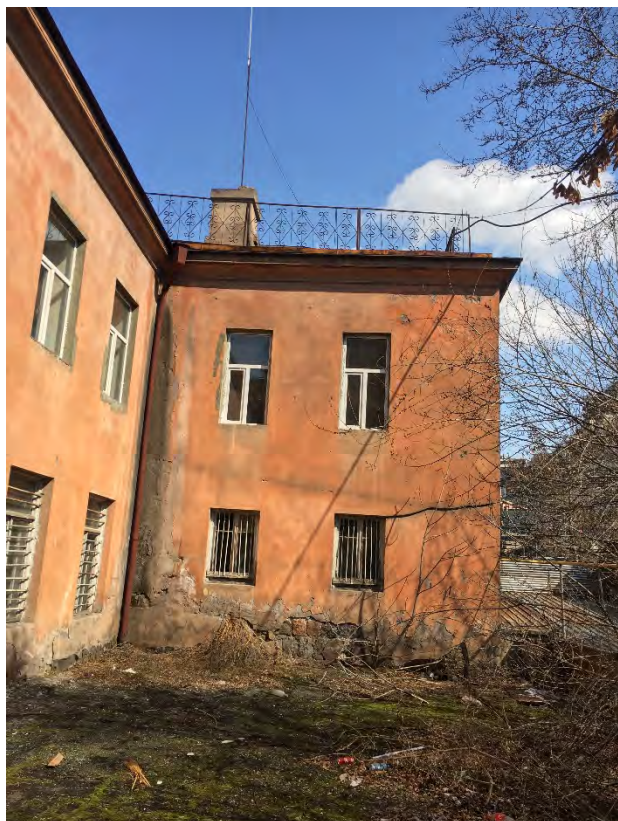
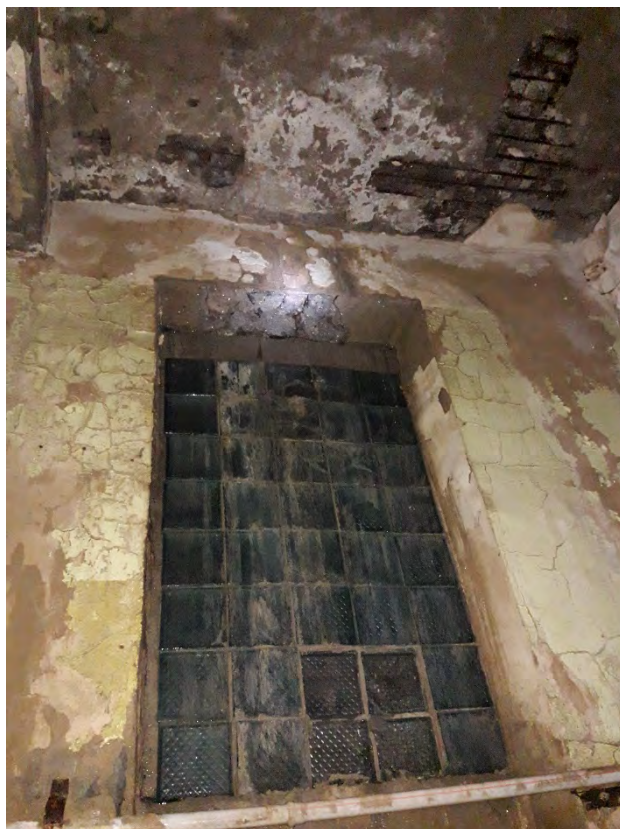
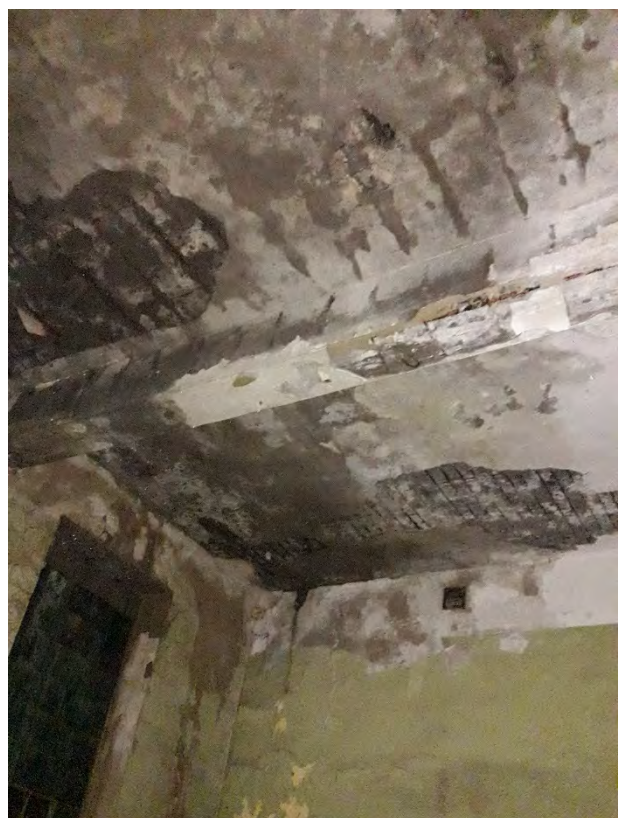
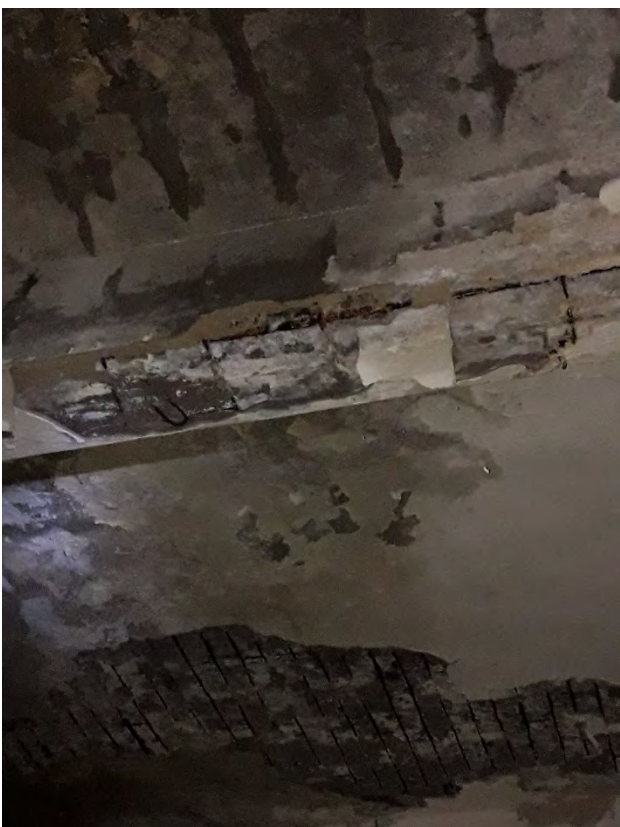
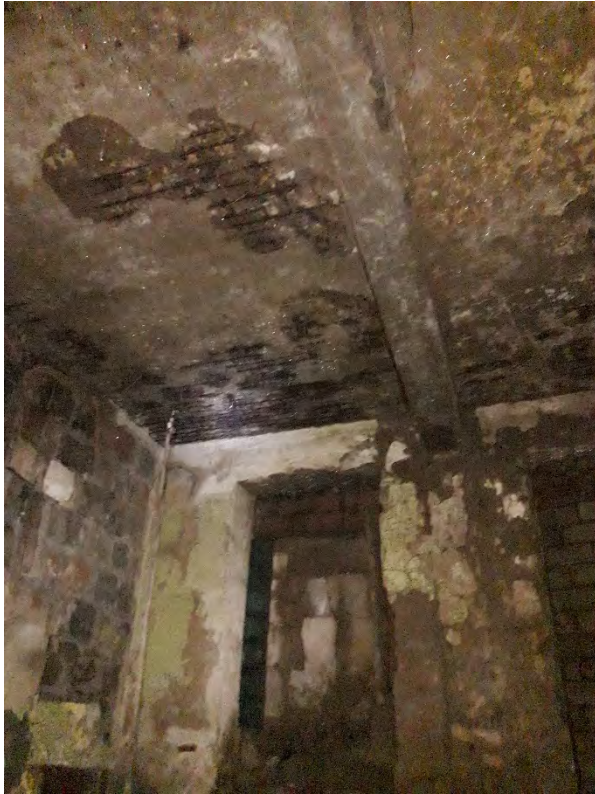
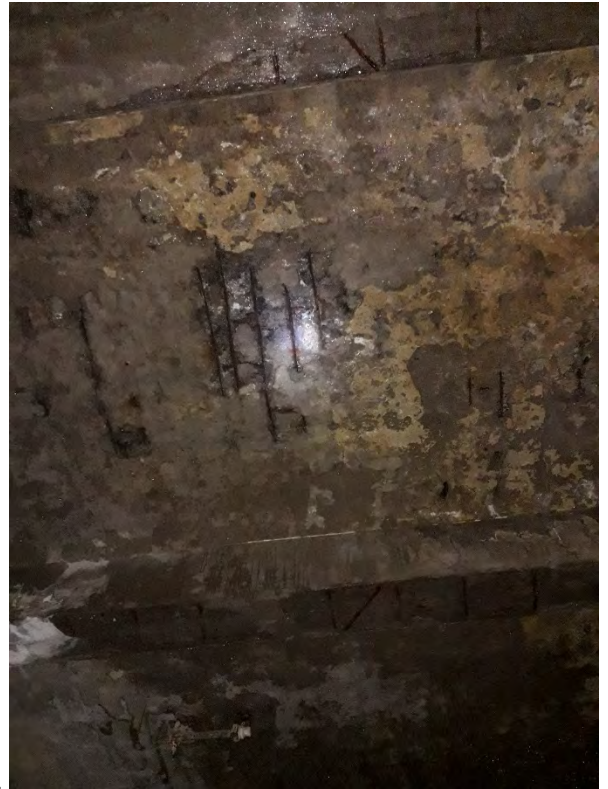
**2.17.** Շենքի առաջին հարկի (3-6)x(Դ-Զ տեղամասում տեղակայված մարզադահլիճի ծածկը, որը երկրորդ հարկի նիշի վրա ծառայում է որպես ներքին բակային տարածքի հարթակ, ևս գտնվում է վթարավտանգ տեխնիկական վիճակում: Ըստ առկա հայտանշանների, հարթակի ջրամեկուսիչ շերտերը՝ այդ թվում նաև ասֆալտբետոնե վերնածածկույթը երկար տարիներ չեն նորոգվել (նկ.23ա) և շենքի տանիքի դեպի այն ուղղված լանջերից այստեղ թափվող ջրերը առատորեն թափանցելով մինչև ե/բ ծածկասալ, շատ տեղերում խարխլել ու սառնաքայքայել են բետոնին, իսկ մերկացած ամրանները ենթարկվել են խորը կոռոզիաների: Իրավիճակը ներկայացված է նկ.1 հատակագծային սխեմայի վրա արված նշագծումներով ու նկ.23բ,գ,դ,ե,զ լուսանկարային որոշ հատկանշական դրվագներում: Հարկ է նշել նաև, որ ծածկասալը կողավոր է, կողերով դեպի ներքև և դրանց մի մասը ևս ունի բետոնի տեղային քայքայումներ ու մերկացած ամրանների կոռոզիաներ (նկ.23գ,դ): Մյուս կողմից, այս ծածկի համար հենարաններ ծառայող “Դ” ու “Ե” առանցքների պատերը տվյալ մակարդակում ե/բ հենարանային գոտի չունեն և տեղային բեռնավորում առաջացնող կրող հիմնական կողերը հենված են ուղղակիորեն քարաշարվածքի վրա՝ այդ մասերում ստեղծելով լարումների վտանգավոր լուրջ կուտակումներ: Արդյունքում հարկ է եզրահանգել, որ բացի նկարագրված մեծաչափ վնասվածքներից, ծածկի կոնստրուկտիվ լուծումը ևս սկզբունքային արատներ ունի և ծածկը ենթակա է կամ ամբողջապես ենթակա է նորացման, կամ էլ կողերի ամրացմամբ, իսկ սալամասերի նորացմամբ:

Նկ. 23 Շենքի առաջին հարկի (Դ-Զ) x (3-6) տեղամասի մարզադահլիճի միաձույլ ե/բ կողավոր ծածկասալի վիճակի դրվագներ (բ,գ,դ,ե,զ) նրա որպես երկրորդ հարկի ներքին բակի հարթակ ծառայող վերին մակերևույթի ջրամեկուսիչ ծածկույթների մաշվածության (ա) պատճառով տեղումնային ջրերից մշտապես առատ թրջվելու հետևանքով

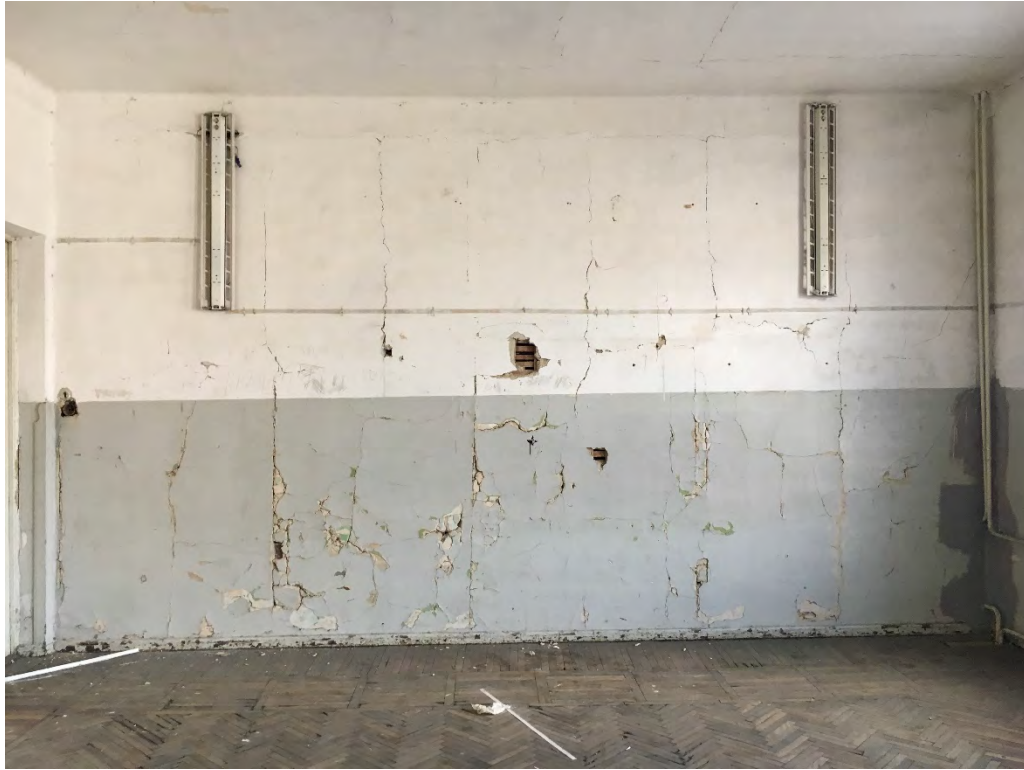
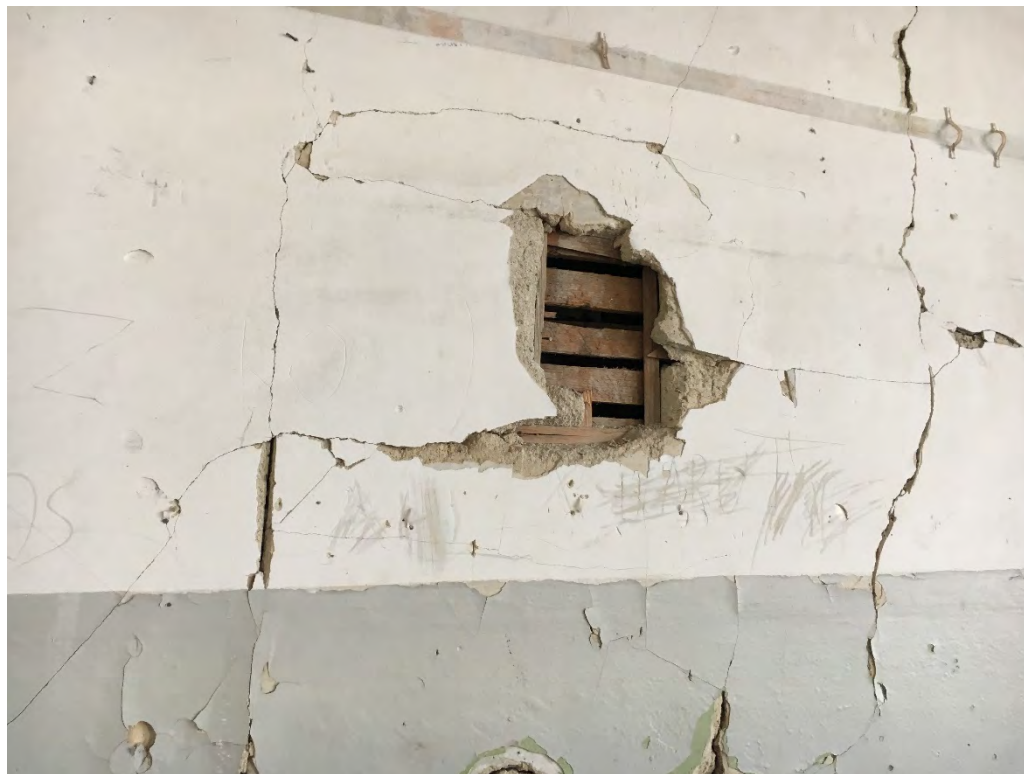
**2.18.** Շենքում ներքին բաժանարար միջնորմային պատերն ի սկզբանե իրականացվել են փայտե կմախքով ու ծլեպների վրա արված գաջե սվաղածածկույթով (նկ.24ա), որոնք հիմնականում առկա են նաև այսօր: Դրանք իրենց վրա ունեն սվաղների խառնիխուռն դասավորություններով զարագացած ցանցեր, ֆիզիկապես ու բարոյապես մաշված են և արդիական լուծումներով նորացումների կարիք ունեն: Շենքի հետագա շահագործման

Նկ. 24 Շենքի ի սկզբանե իրականացված փայտե կմախքով ու երկու երեսներից ծլեպների վրա գաջե սվաղ ունեցող ծածկույթներով ներքին միջնորմային պատերի վիճակի հատկանշական դրվագներ

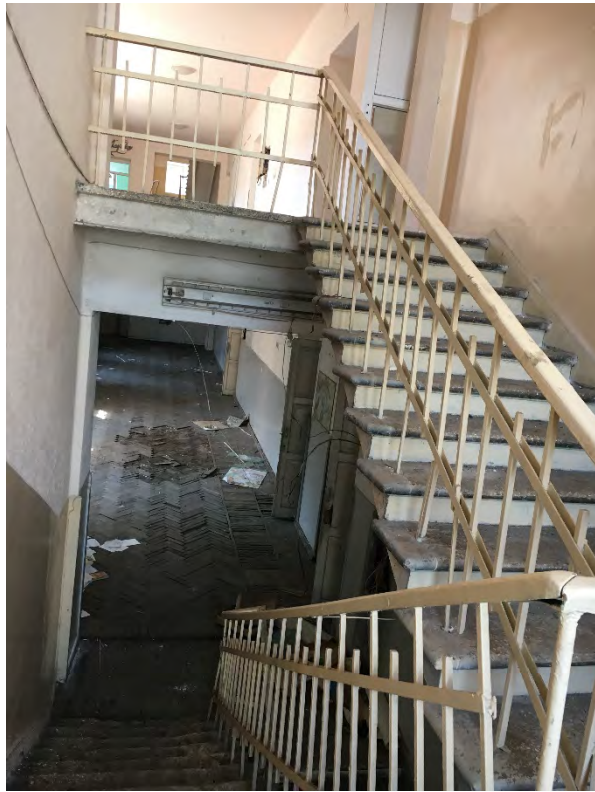
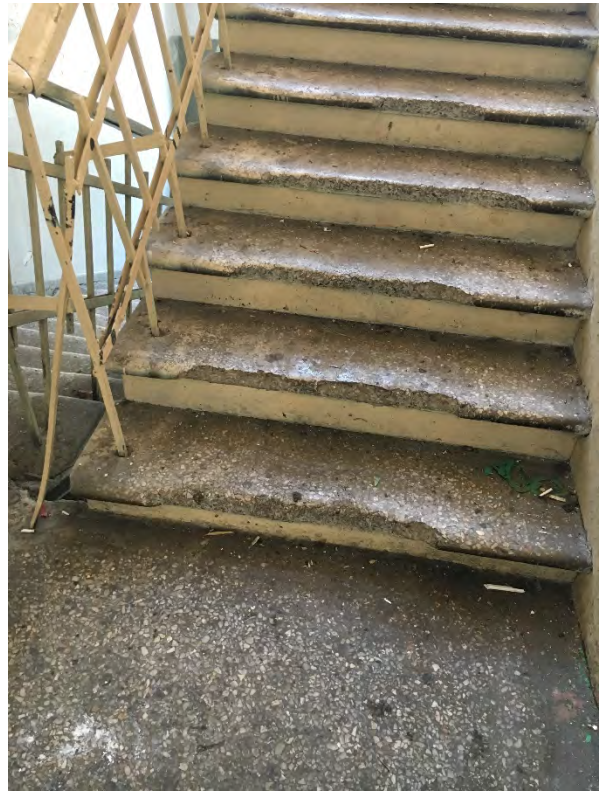
**2.19.** Շենքի միջանցքային մասի ձախակողմյան թևում տեղակայված՝ 1...3-րդ հարկերն իրար կապող, իսկ աջակողմյանում՝ դրանց հետ միասին նաև մինչև տանիքի ձեղնահարկ տանող ներքին սանդուղքները (նկ.3,4,5,25) ունեն սեյսմակայուն շինարարության գործող նորմերի պահանջներից լուրջ շեղումներ: Մասնավորապես, հատային ե/բ աստիճանները չեն ամրանակապված տակդիր պողպատե թեքահեծաններին, ինչը սեյսմակայուն շինարարության հիշյալ նորմերի թ. 7.6.2. կետի պահանջների խախտում է: Մյուս կողմից, սանդղաքայլերի պողպատե թեքահեծաններն ու հարթակների կողահեծանները կրակապաշտպան ծածկույթներ չունեն (նկ.25), ինչն իր հերթին գործող հակահրդեհային նորմերի պահանջների խախտում է հանդիսանում: Դրա հետ մեկտեղ, ե/բ հատային աստիճանները հաճախ շուրթերի տեղային ջարդվածքներ ունեն (նկ.25բ):

Նկ. 25 Շենքի հարկերն իրար կապող ներքին սանդուղքների կառուցվածքի և վիճակի հատկանշական դրվագներ

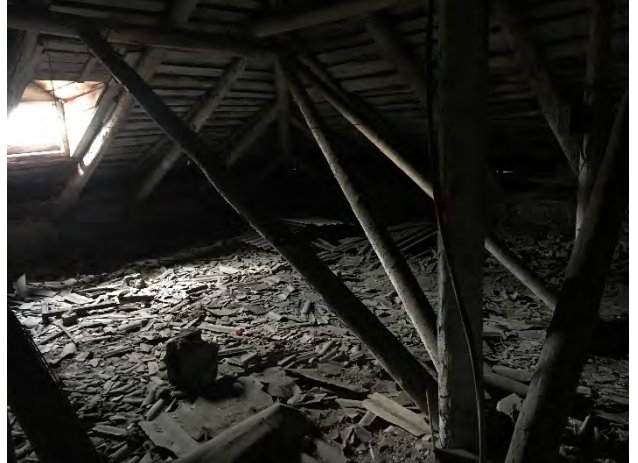
**2.20.** Տանիքի ծպեղնահամակարգի փայտե տարրերը մշակված են հակասնկային ու հրդեհապաշտպան նյութերով և առկա վիճակով խիստ մեծաչափ վնասվածքներ ու դեֆորմացիաներ չունեն (նկ.26): Ինչպես երևում է ձեղնահարկում ասբեցեմենտե ալիքավոր թերթերի առկա մնացորդներից (նկ.26գ), տանիքի ծածկույթն ի սկզբանե հավանաբար եղել է

նման ծածկույթով, սակայն հետագայում դրանք հանվել ու փոխարինվել են հարթ տանիքային սև թիթեղով: Վերջինիս ներկածածկույթը մաշված է ու ներկայումս գործնականում գրեթե վերացել է և արդեն առկա է թիթեղի կոռոզիայի երևույթ:

Նկ. 26 Շենքի տանիքի կառուցվածքի հատկանշական դրվագներ

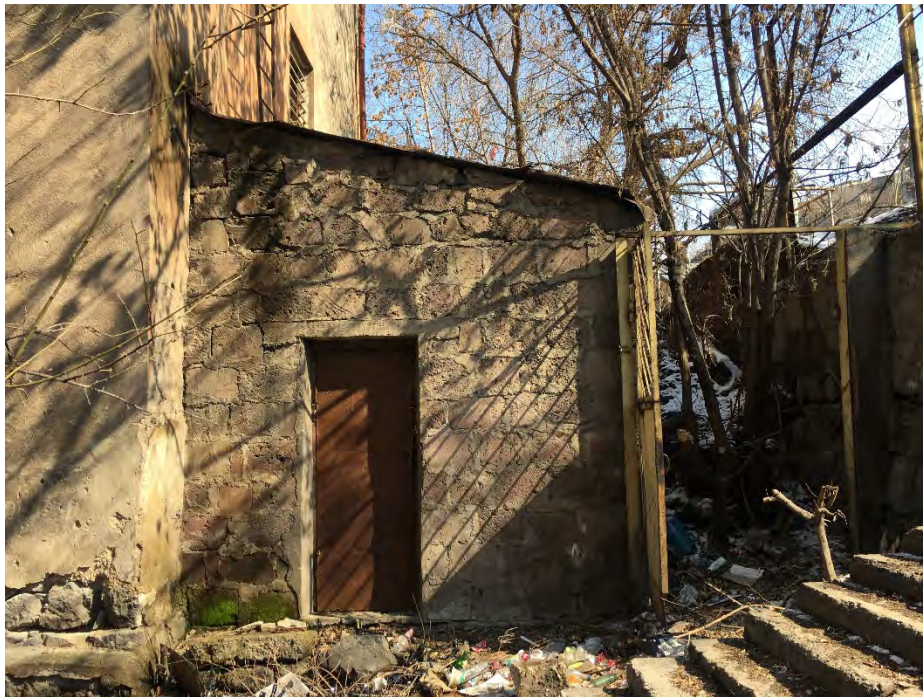
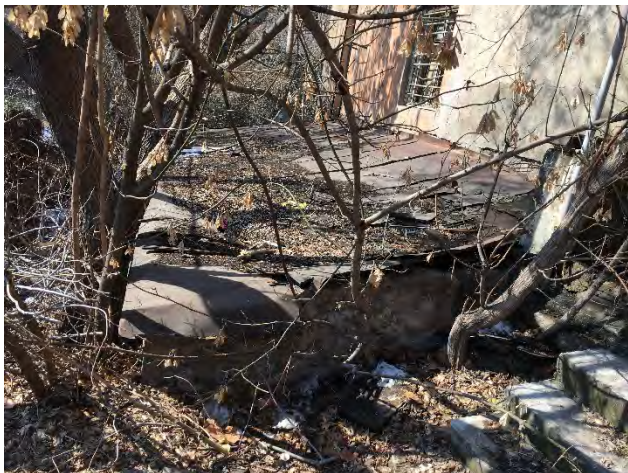
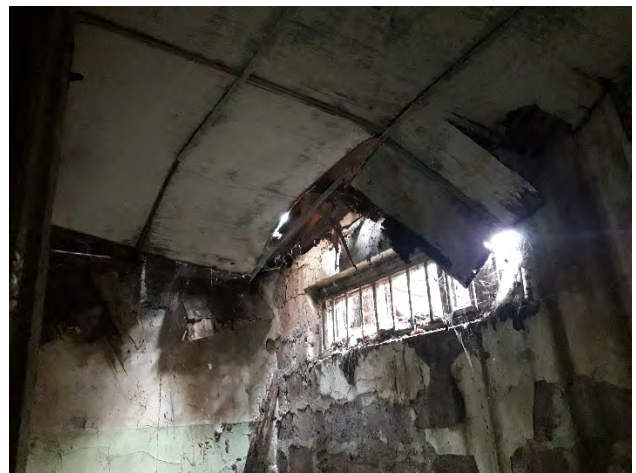
**2.21.** Շենքի “Ե” առանցքի պատի “6-8” տեղամասին առնթեր շուրջ 3 տասնամյակ առաջ միահարկ կցակառույց է իրականացվել (նկ.3,27), որը ծառայել է որպես կից մարզադահլիճի հանդերձարան ու օժանդակ տնտեսական տարածք: Այն շենքի “Ե” առանցքի եզրապատին կից սեփական կրող պատ կամ շրջանակ չունի: Ավելացված մնացած պատերն էլ իրականացված են կանոնավոր ձևի տուֆաքարերի երկտակ որմածքով, առանց որևէ ամրանավորման ու ե/բ ներառուկների: Ծածկը և միաթեք լանջավոր տանիքի ծպեղնահամակարգը միասնական փայտե համակարգ են կազմում, իսկ տանիքածածկույթը տանիքային հարթ սև թիթեղից է՝ անկազմակերպ արտաքին ջրահեռացմամբ:

Այս կցակառույցի համակցված ծածկ-տանիքը գտնվում է խիստ դեֆորմացված ու մասամբ փլված վիճակում (տես նկ.2-ում բերված առաջին հարկի հատակագծային փովածքի վրա արված նշագծումներն ու նկ.27բ,գ լուսանկարային դրվագները), իսկ նկարագրված կրող կոնստրուկտիվ համակարգը հակասում է սեյսմակայուն շինարարության հիմնարար մի շարք պահանջների: Մյուս կողմից այն նաև կիսաշրջանակալի հիմնական շենքի հատկապես

Նկ. 27 Շենքի “Ե” առանցքի պատի “6-8” տեղամասին առնթեր շուրջ 3 տասնամյակ առաջ իրականացված միահարկ կցակառույցի տեսքը “8” առանցքի կողմից (ա) դրա համակցված փայտե ծածկ-տանիքածածկույթ համակարգի փլուզվող վիճակի (բ,գ) դրվագներ

այս մասում լուրջ նստվածքներով տեղամասում ուժեղացման-վերականգնման աշխատանքների կատարմանը: Ասվածից բխում է, որ կցակառույցը ենթակա է անմբողջական քանդման և անհրաժեշտության դեպքում գործող նորմերի պահանջներին համապատասխան նորի կառուցման:

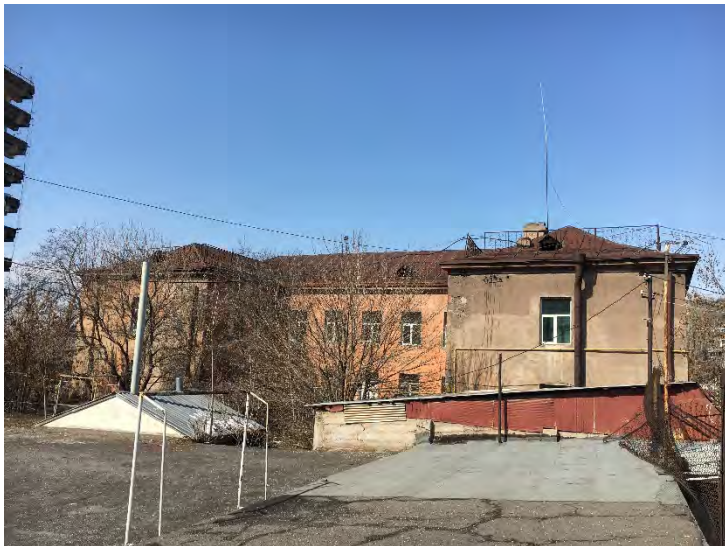
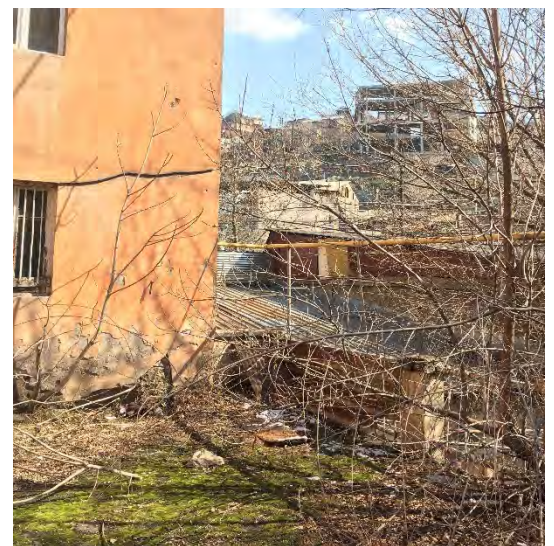
**2.22.** Շենքի “Ե” առանցքի պատի “1-4” տեղամասին առընթեր առկա է որպես մերսման սրահ ու դրան օժանդակ տարածք ծառայող կցակառույց (նկ.3, 2ա,28): Այն տնօրինվում է այլ անձանց կողմից և դրա կարգավիճակի վերաբերյալ պատվիրատուն որևէ տվյալ չի ներկայացրել: Ելնելով այդ հանգամանքից, տվյալ կցակառույց մուտքի իրավունք չունենալով, այն դիտարկվել է միայն դրսից: Վերջինիս միաթեք լանջավոր տանիքի թեքությունն ուղղված է դեպի դիտարկվող դպրոցական հիմնական շենքի “Զ” առանցքին կից բաց բակային տարածք (տես շենքի ետնամասի նկ.9դ ճակատային սխեման ու նկ.28 լուսանկարային դրվագները) և տանիքային ջրերն այստեղից այլ լիարժեք ելք չունենալով, ներծծվում են հիմնական շենքի մարգադահլիճային մասի պատերի մեջ ու հիմնատակ:

Նկ. 28 Շենքի “Ե” առանցքի պատի “1-4” տեղամասին առնթեր տեղակայված՝ այլ անձի կողմից տնօրինվող մերսման սրահի միահարկ կցակառույցի դրվագներ (նայել նկ. 3 հատակագծային սխեմայի և նկ. 2ա ճակատային տեսքի հետ), որոնցից երևում է, որ դրա տանիքի լանջն ուղղված է դեպի դպրոցի շենքի ետնամասի ջրահեռացում չունեցող ջրհավաք փոսորակ

Մյուս կողմից, այս կցակառույցը հետագայում նաև կխոչընդոտի այդ հատվածում հիմնական շենքի ուժեղացման-վերականգնման աշխատանքների կատարմանը, ուստի մինչ այդ այս խնդրի իրավաբանական լուծման անխուսափելի անհրաժեշտություն կա:
