## FICHA TECNICA DESCRIPTIVA

| <b>NOMBRE DEL EDIFICIO</b> | <b>Palacio de Gobierno de Panamá /<br/>Gobernación de la Provincia de Panamá</b> |

**Ficha descriptiva levantada por:** Equipo de PROYECO S.A., Proyecto PNUD PS 92046, Apoyo al Programa de Reformas del MINGOB.

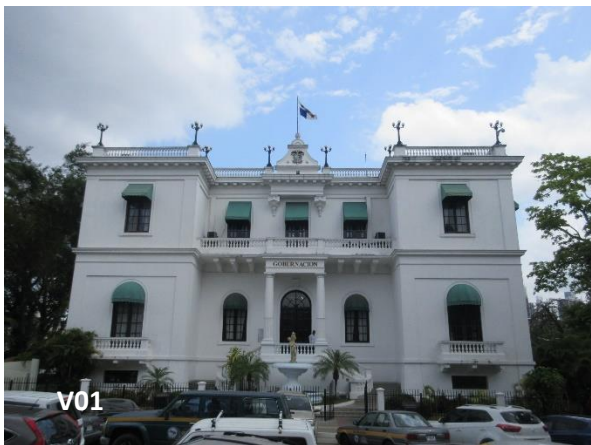
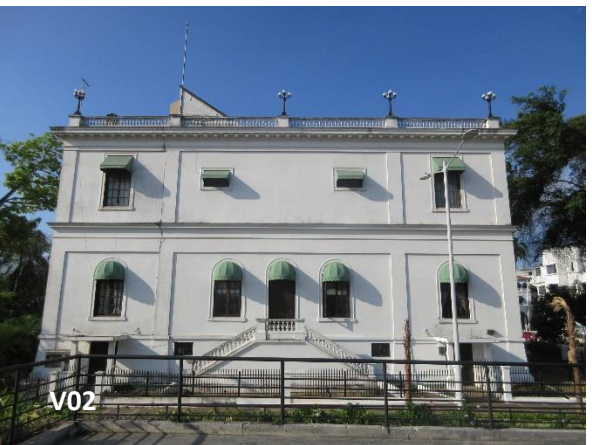
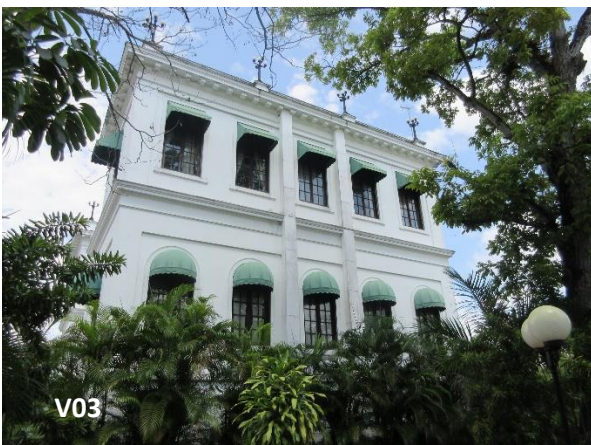
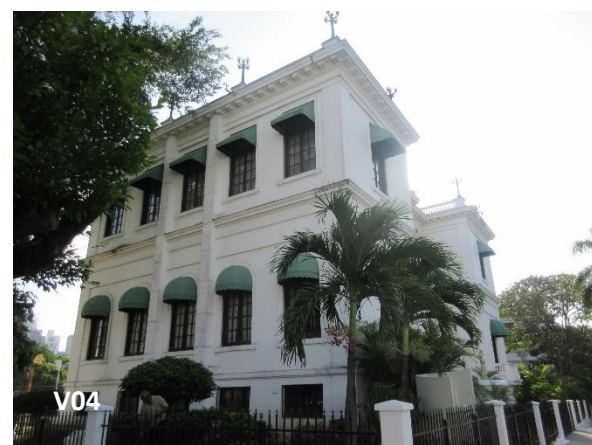
| <p><b>Fotografías de fachadas (V01, V02, V03 y V04):</b> V01 Fachada Sur (principal), ubicada frente al Parque Belisario Porras; V02 Fachada Norte (posterior) frente al Parque Francisco A. Paredes; V03 Fachada este, ubicada frente al edificio de la Procuraduría; V04 Fachada oeste, ubicada frente a la avenida Perú.</p> <p>Fotografías realizadas por el equipo de PROYECO S.A. en el mes de febrero y marzo de 2018 (con permisos de la Gobernación de Panamá y el Ministerio de Gobierno).</p> | |

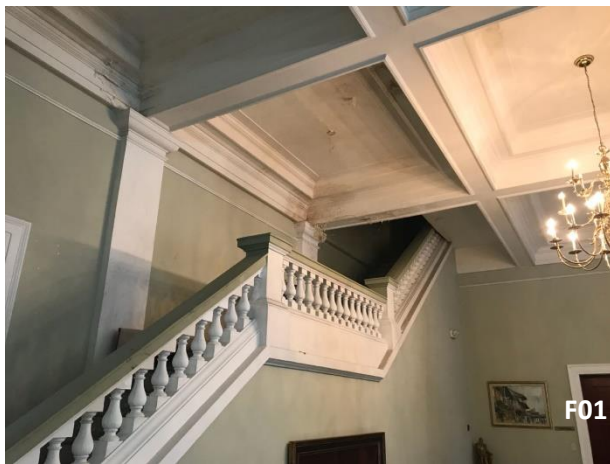
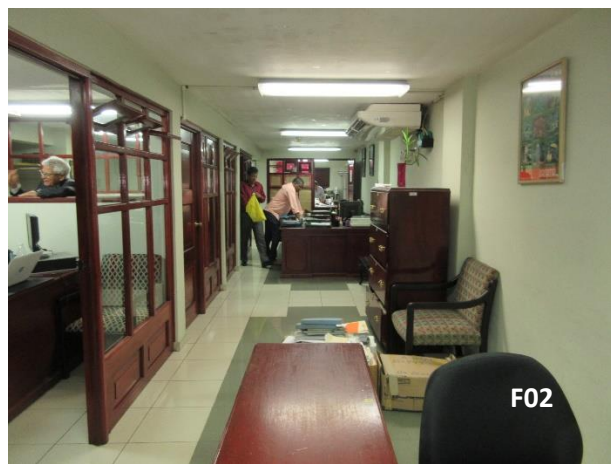
**Fotografías de estructura y paredes exteriores (F01 y F02):** F01- Vista interna de la planta alta, se visualiza la estructura de techo; F02- Vista interna de la planta de semisótano, se observa la distribución interna de ese nivel. Fotografías realizadas por el equipo de PROYECO S.A. en el mes de febrero y marzo de 2018.

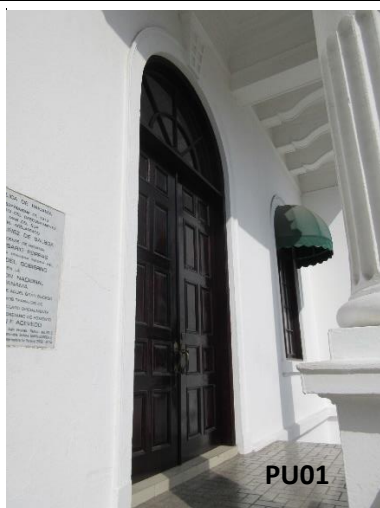
PU01

En cuanto a las **ventanas**, son todas de madera y vidrio, en algunos casos fueron modificadas con respecto a las originales que se dispusieron cuando se construyó el inmueble. Todas las ventanas y puertas en las elevaciones exteriores tienen molduras ornamentales, así mismo sucede en el interior del edificio. Las ventanas en su mayoría se encuentran en mal estado, algunas de ellas responden a la afectación por problemas de inclemencias climatológicas, la cuales logran que los elementos de madera pierdan su capacidad mecánica y colapsen, algunas de ellas no son capaces de operar de manera correcta.

**Fotografías de puertas y ventanas (PU01, PU02, VE01, VE02):** (PU01) Vista de puerta de madera sólida; (PU02) Vista de puerta de madera y vidrio hacia balcones; (VE01) Vista de ventanas

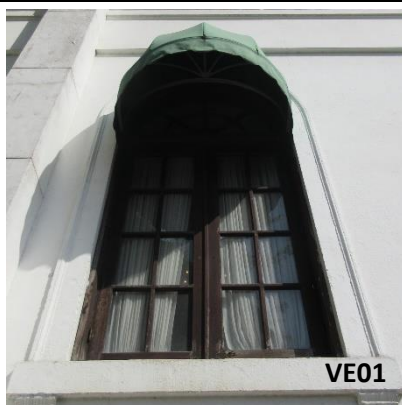
VE01

externas de planta baja; (VE02) Vista de ventanas externas de planta alta (Fotografías realizadas por el equipo de PROYECO S.A. en el mes de febrero y marzo de 2018).

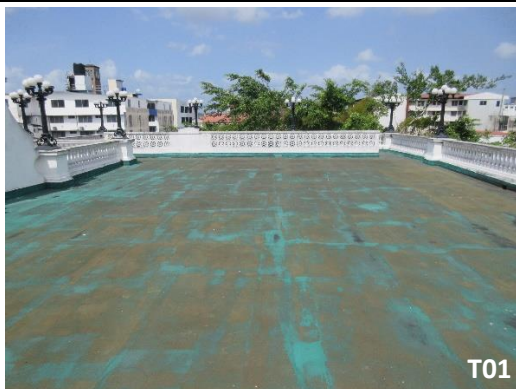
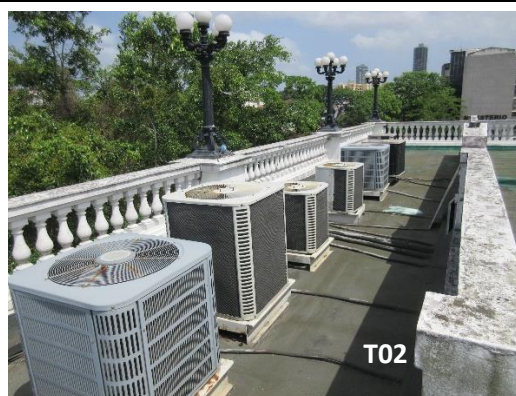
La planta de **techo** cuenta con aproximadamente 320m2, en su perímetro está construida una balastrada de concreto idéntica a la que aparece en los balcones y en las escaleras de la edificación. Hacia el centro del techo existe un sobrepiso de carácter no estructural. En este nivel se ubican las unidades condensadoras de los aires acondicionados, específicamente hacia las fachadas laterales. La impermeabilización está en un estado de avanzado deterioro, y los bajantes pluviales en algunos casos se encuentran obstruidos.

**Fotografías de la azotea del edificio (T01 y T02):** (T01) Vista general del nivel de techo, (T02) Vista de las unidades condensadoras de aire acondicionado ubicadas en el techo de la edificación (Fotografías realizadas por el equipo de PROYECO S.A. en el mes de febrero y marzo de 2018).

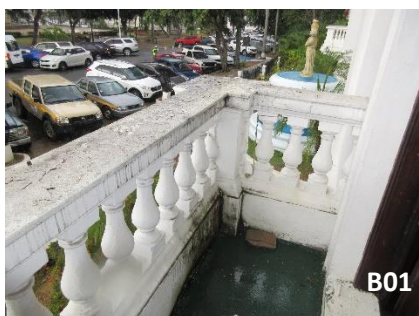
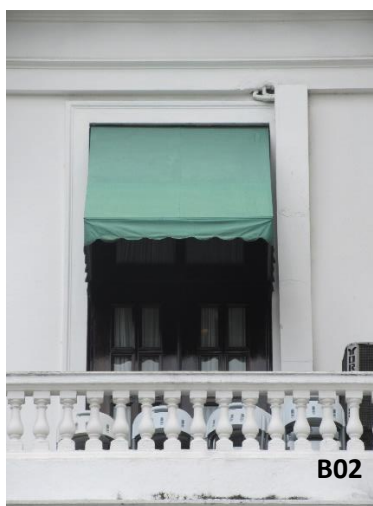
El edificio cuenta con tres **balcones** ubicados de la siguiente manera: 2 de ellos en la planta baja (Fachada principal), y el último se encuentra en la planta alta (Fachada principal). Los balcones de la planta baja se ubican uno en la oficina del Secretario General, contando con 1 puerta doble de madera y vidrio; el segundo de ellos se encuentra en el despacho del Vicegobernador, accediendo a él de igual manera, mediante una puerta doble de madera y vidrio; el tercer balcón ubicado en el nivel de planta alta se encuentra frente al vestíbulo, contando con tres puertas dobles de madera y vidrio para su acceso. Estos balcones cuentan con una balastrada de concreto.

**Fotografías de balcones (B01, B02 y B03):** (B01) Vista interior balcón, (B-2) Vista externa de balcón, (B03) Vista del estado actual de las puertas hacia los balcones (Fotografías realizadas por el equipo de PROYECO S.A. en el mes de febrero y marzo de 2018).

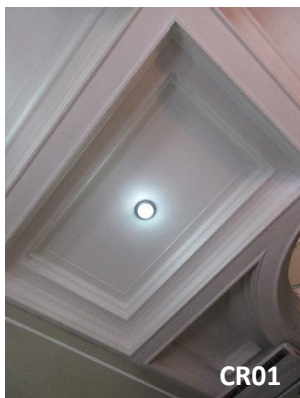
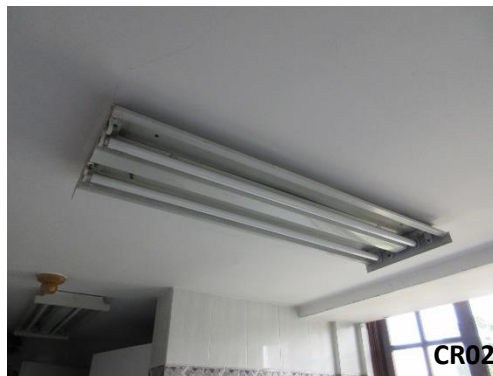
En la mayoría de los ambientes los espacios interiores cuentan con **cielo raso**, principalmente existen dos tipos, cielo raso con molduras y ornamentos, y el cielo raso liso, en líneas generales el estado en el que se encuentran es aceptable, existen algunos lugares en el semisótano y en la planta alta en donde por motivos de humedad hay presencia de deterioro y desprendimiento.

**Fotografías de cielo raso (CR01 y CR02):** (CR01) Vista de cielo raso ornamental con molduras en el área del vestíbulo de planta baja; (CR02) Vista de cielo raso liso en el área de los baños de planta baja (Fotografías realizadas por el equipo de PROYECO S.A. en el mes de febrero y marzo de 2018).

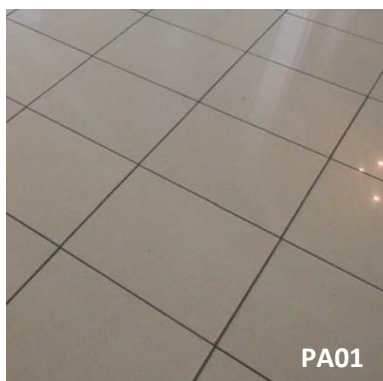
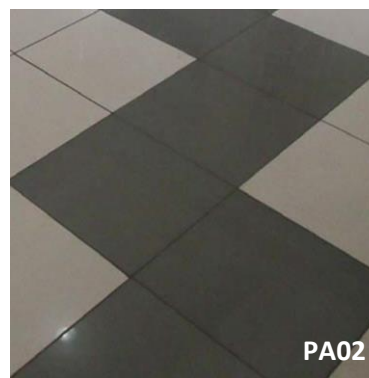
El edificio de la gobernación de Panamá cuenta en la actualidad con cinco tipos de **acabados de piso**, los cuales son: cerámica color beige claro en formato 39.5x39.5cm para las áreas más nobles de planta semisótano, planta baja y planta alta, tales como pasillos, oficinas y vestíbulos; cerámica color gris en formato 39.5x39.5cm que acompaña a la cerámica color beige en todos los espacios; **baldosa de pasta** blanco y negro en formato 20x20cm en el balcón de la planta alta; cerámica color gris en formato de 20x20cm en la escalera que comunica la planta alta con la planta techo; granito pulido en las escaleras que comunica la planta del semisótano con la planta baja y la planta baja con la planta alta. La disposición de los acabados varía dependiendo de cada espacio, sin embargo, el estado en general es favorable. Los espacios que se encuentran abiertos a los agentes climáticos ambientales como el balcón de la planta alta es donde se puede evidenciar deterioro en acabados de piso.

**Fotografías sobre acabados de piso (PA01 y PA02):** (PA01) Vista del acabado de cerámica beige claro formato 39.5x39.5cm; (PA02) Vista de acabado de cerámica gris formato 39.5x39.5cm. (Fotografías realizadas por el equipo de PROYECO S.A. en el mes de febrero y marzo de 2018).

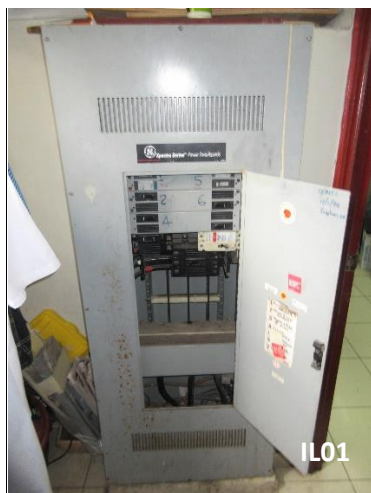
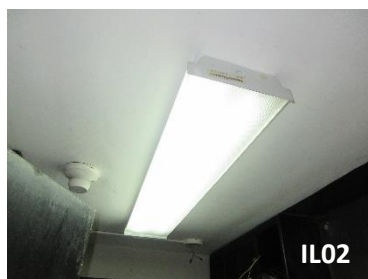
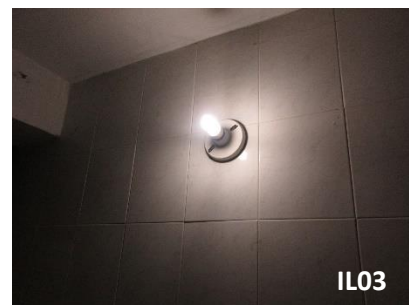
A nivel general, se encuentran un gran número de luminarias en mal estado, ya sea por tener bombillas fundidas, por no tener cubierta, o por tener algún aplique deteriorado.

**Fotografías sistema eléctrico y luminarias (IL01, IL02, IL03):** (IL01) Imagen de tablero principal, (IL02) Luminaria de 60 x 120 cm, (IL03) Luminaria tipo aplique. (Fotografías realizadas por el equipo de PROYECO S.A. en el mes de febrero y marzo de 2018).

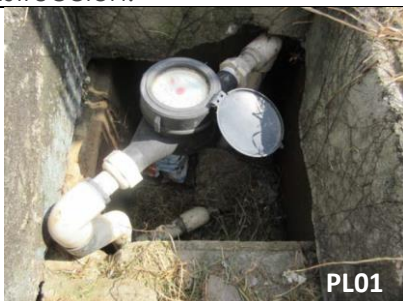
PL01

En cuanto al sistema de **red de agua potable** no se observaron patologías o fallas en el funcionamiento de la red de agua potable del edificio, aunque sí se encontraron elementos de la instalación deteriorados por la corrosión derivada de su exposición a un ambiente húmedo.

**Fotografías sistema de plomería (PL01 y PL02):** (PL01) Ubicación de acometida del IDAAN; (PL02) Equipo de bombeo de la fuente en el acceso del edificio. (Fotografías realizadas por el equipo de PROYECO S.A. en el mes de febrero y marzo de 2018).

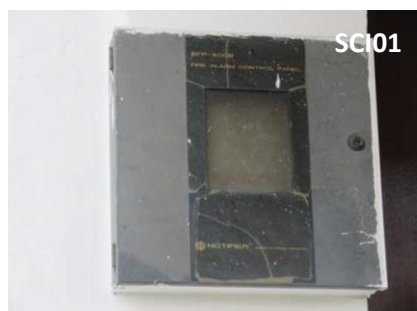
SCI01

En una de las visitas realizadas por el equipo PROYECO S.A., se observó que el sistema está dañado y que no funciona en la actualidad, dado que el interruptor principal de la misma, situado en la fachada norte, no tenía signo alguno de actividad.

**Fotografías de sistema contra incendios (SCI01, SCI02 y SCI03):** (SCI01) Panel de control del sistema de detección de incendio, el cual no muestra señales de funcionamiento. El mismo se encuentra ubicado en la fachada norte cerca del acceso noroeste de la edificación; (SCI02) Detector de incendio típico existente en los espacios internos del edificio; (SCI03) Estación manual típica existente. (Fotografías realizadas por el equipo de PROYECO S.A. en el mes de febrero y marzo de 2018).

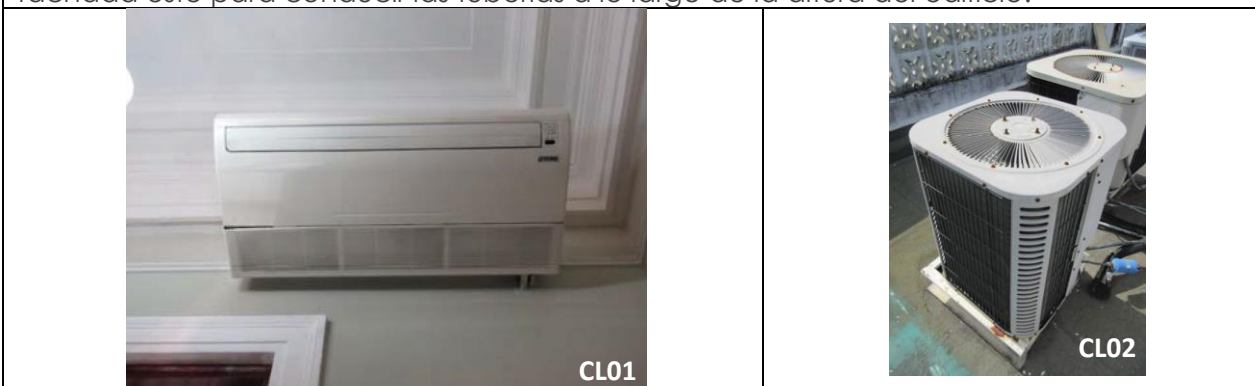
El análisis realizado al **sistema de aire acondicionado** pudo determinar que, durante las diferentes remodelaciones realizadas al edificio, todas las oficinas fueron equipadas con acondicionadores de aire tipo split. Se encontraron dos unidades condensadoras en el balcón de la fachada sur de la planta alta, que fueron instaladas fijadas a la pared con el fin de evitar intervenciones de refuerzo en la losa. El resto de unidades condensadoras se encuentran en la planta de cubierta repartidas en los laterales este y oeste, sumando un total de dieciocho unidades. Dos de ellas, se encuentran inutilizadas. En el momento de la instalación de las redes de aire acondicionado, se construyeron dos falsas columnas en la fachada este para conducir las tuberías a lo largo de la altura del edificio.

**Fotografías de sistema de climatización (CL01 y CL02):** (CL01) Vista de aire acondicionado tipo Split; (CL02) Vista de condensadora ubicada en el techo del edificio. (Fotografías realizadas por el equipo de PROYECO S.A. en el mes de febrero y marzo de 2018).

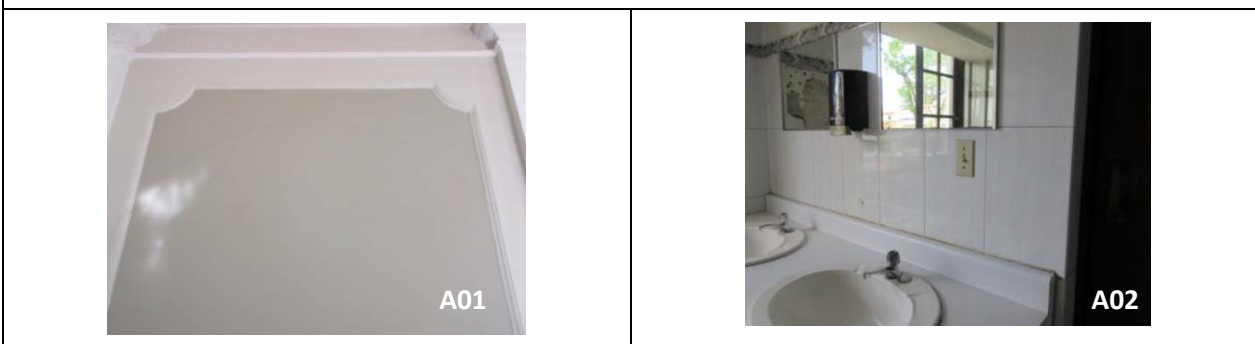
**Fotografías de acabados de paredes (A01 y A02):** (A01) Acabado de repello liso interior con pintura plástica en varios tonos de colores, verde y blanco; (A02) Acabado cerámico en baños ubicados en la planta baja. (Fotografías realizadas por el equipo de PROYECO S.A. en el mes de febrero y marzo de 2018).
