ASUNTO: Estudio y Evaluación Estructural “Edificio Rectoría Instituto de Formación Docente Salomé Ureña”.

**INFORME TECNICO**  
ESTUDIO Y EVALUACIÓN ESTRUCTURAL "EDIFICIO  
RECTORÍA INSTITUTO DE FORMACIÓN DOCENTE SALOMÉ  
UREÑA"

**Fecha de Visitas al Lugar:** 24/Septiembre/2014, 30/Septiembre/2014

**Realizado por:**  
Daniel Camarena Capriles  
Ing. Estructuralista, MScEE

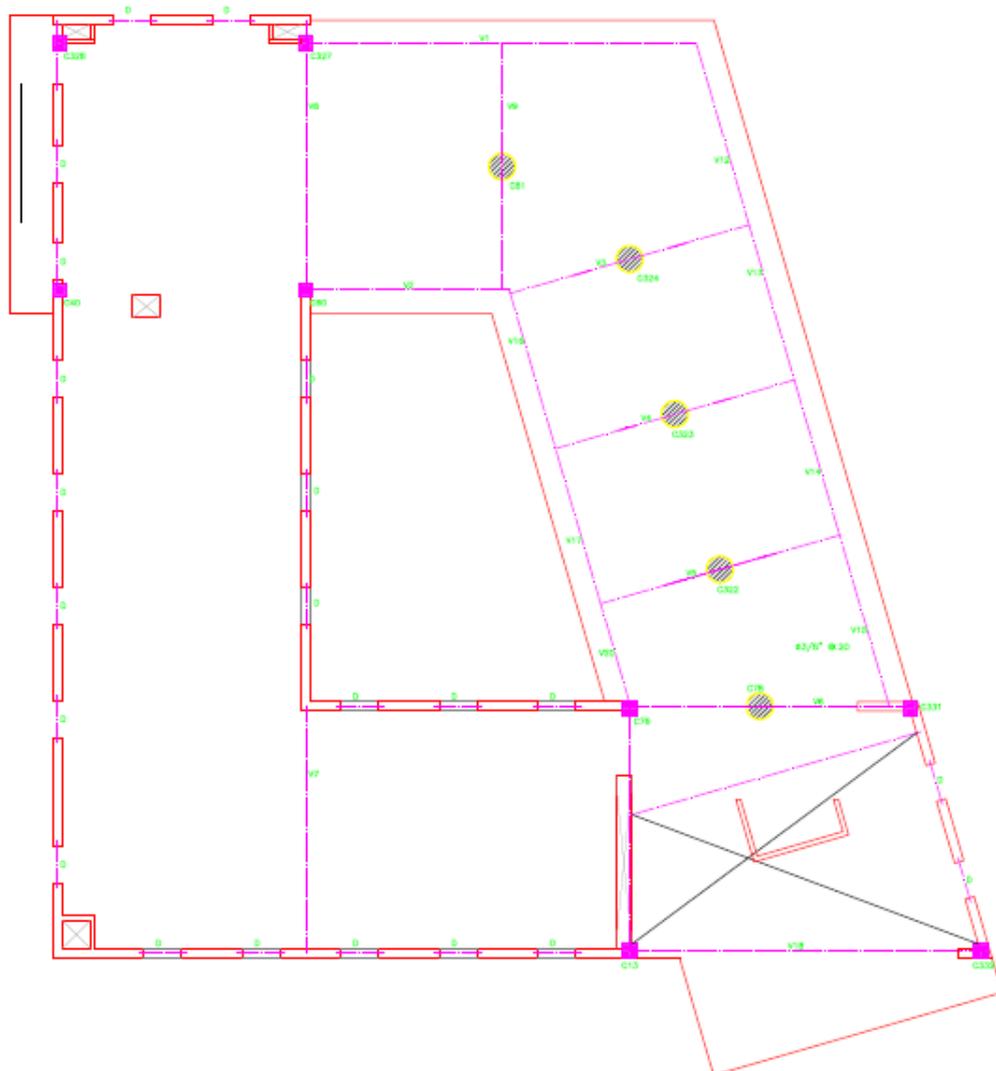
Imagen 2: Replanteo de sistema estructural.

Edificación de tres niveles. Sistema estructural se compone de muros de mampostería soportando losas nervadas arriostrados con columnas y vigas de hormigón armado que soportan losas macizas y vuelos en el extremo noreste. Parte del 3er nivel está conformado por una estructura ligera compuesta de vigas y columnas metálicas soportando un techo de aluzinc.

El sistema estructural consta 5 columnas circulares de 50 cm de diámetro. El espesor general de las losas macizas es de 12 cm.

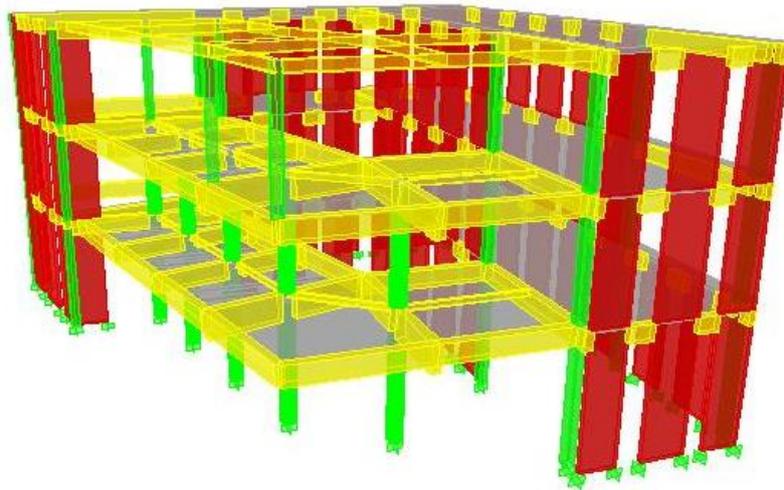
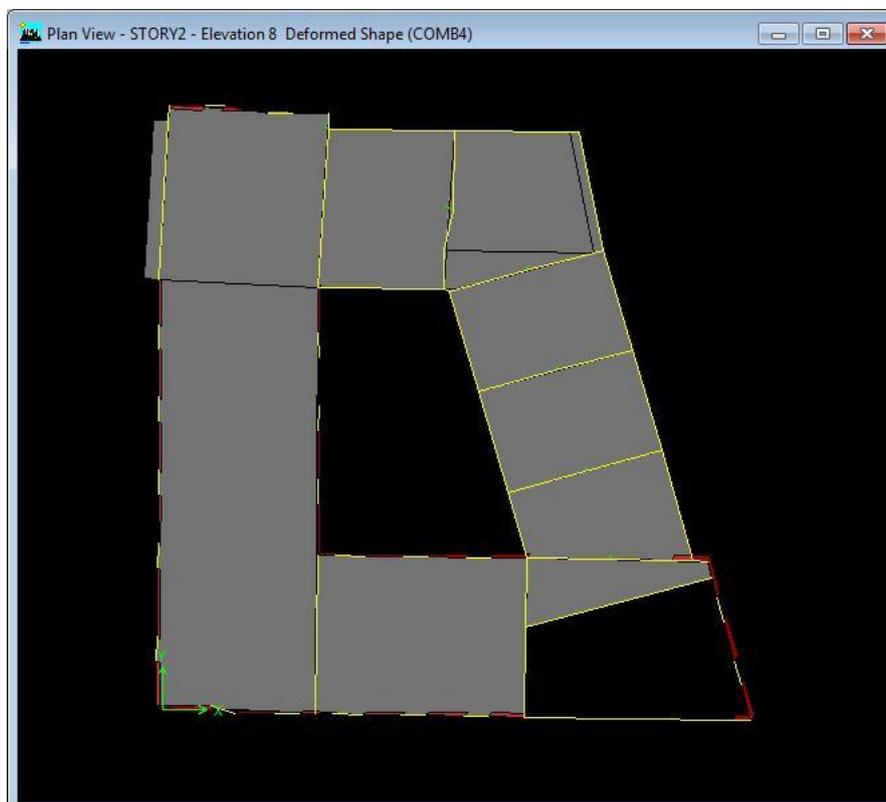
Figura 4: Vista en 3D del modelo y vista en planta de la forma deformada.

Luego de realizado el análisis se pudo verificar que el edificio necesita un arriostramiento en planta con todas las columnas circulares para evitar efectos de torsión no deseados en las vigas adyacentes. Además se pudo comprobar tres vigas que necesitan un refuerzo longitudinal en la zona de apoyo.

Se debe de reforzar la estructura existente para cumplir con lineamientos actuales de los reglamentos para el "Análisis y Diseño Sísmico de Estructuras R-001" y el de "Diseño y Construcción de Estructuras de Hormigón Armado R-033". Dicho reforzamiento consiste en colocar unas placas metálicas en tres columnas y en el arriostramiento de las columnas circulares de hormigón armado con vigas metálicas tipo W8"x4".

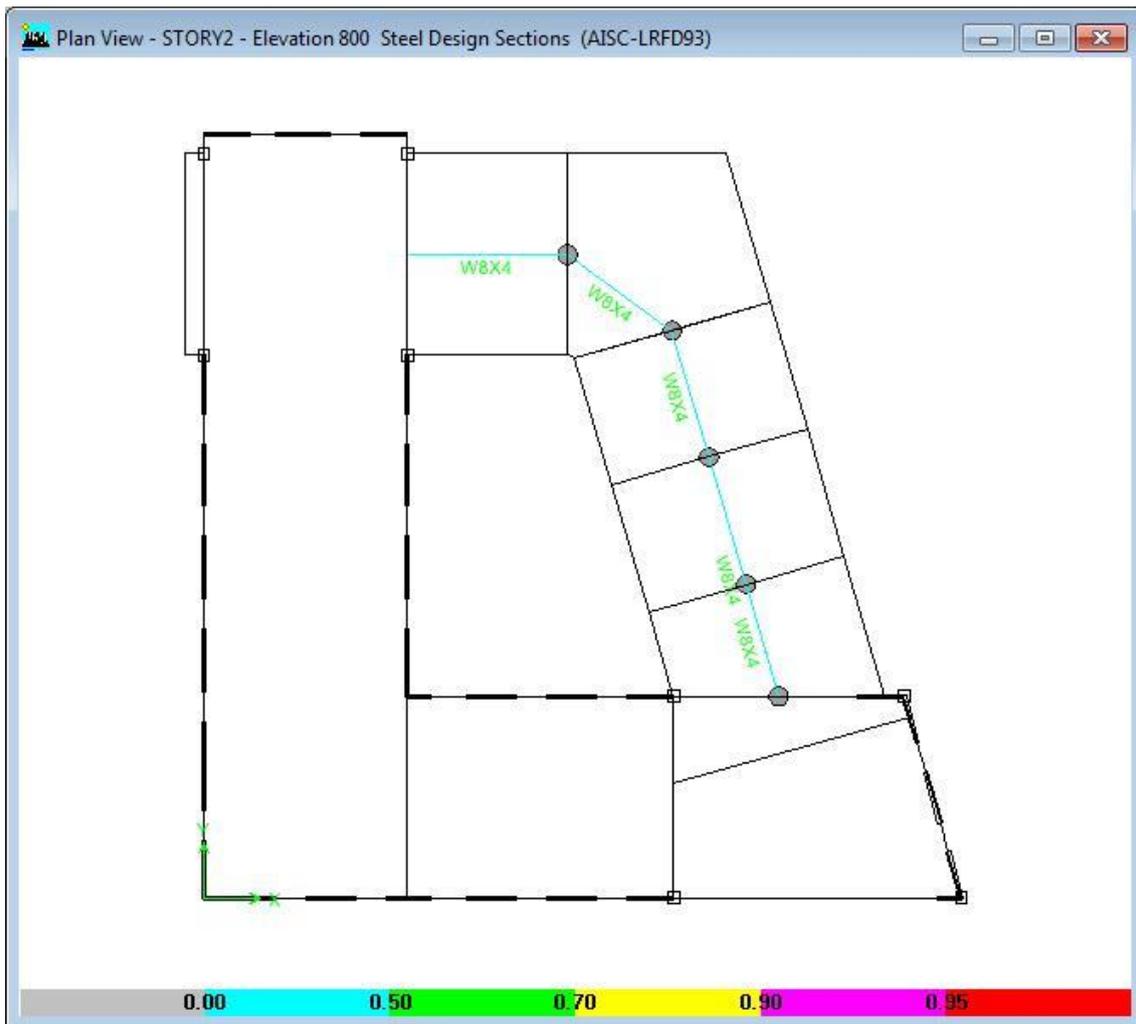
Figura 5: Vista en planta del arriostamiento de las columnas circulares de hormigón con vigas metálicas W8"x4".
