# ИЗВЕШТАЈ ЗА ТЕРЕНСКИ УВИД НА БРАНА “ДРЕНСКА РЕКА”

## 1. ВОВЕД

Теренскиот увид беше извршен на ден 07.07.2016.

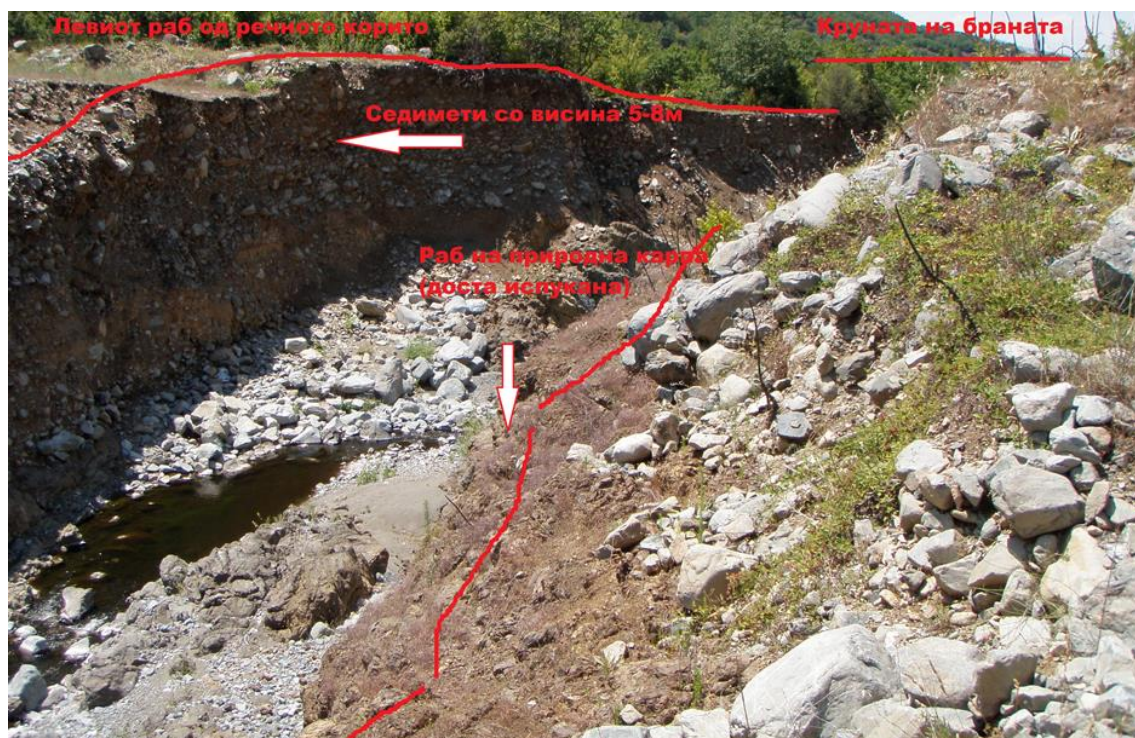
Телото на браната е потполно разрушено од левата страна и е оформено речното корито со ширина од 7,0 – 8,0м. Реката во тој дел го испрала целиот земјан материјал и сега дното на речното корито е на природна карпа. Непосредно до браната ширината на дното на речното корито е околу 5 – 6м.

Слика 1: Приказ на десниот дел од браната кој сеуште е стабилен, оформено речното корито и левиот брег кој е оформен од страна на бујицата.

Како за браната не постои никаква техничка документација освен идеен проект кој е направен во 2009г и последователно истиот е застарен, односно во меѓувреме браната е дополнително оштетена од големи води (поплави) потребно е да се изврши поновно проектирање на браната врз база на новонастаната состојба и врз база на идејниот проект. На местото на браната, односно преградниот профил не се наоѓат ХДПЕ цевка која е спомната во идеен проект. Исто така, на местото на преградниот профил не постојат никакви граѓевини, односно не постижи ниту прелив ниту некоји шахти. Ова значи дека браната “Дрен” треба да се санира односно доизгради во потполност. Единствено што може да се искористи е дел од телото на браната кој што е останат без значителни оштетувања. Секако, за тој дел кој е со должина од околу 75% од вкупната должина на браната прво треба да се утврди стабилноста и вододрживоста. Узводната косина на браната е со наклон од околу 1 : 1 до 1 : 1,5 што е доста стрмно и со новиот проект косините треба да се ублажат и доведат во состојба да узводна косина има наклон од 1 : 2,5 а низводна 1 : 2.

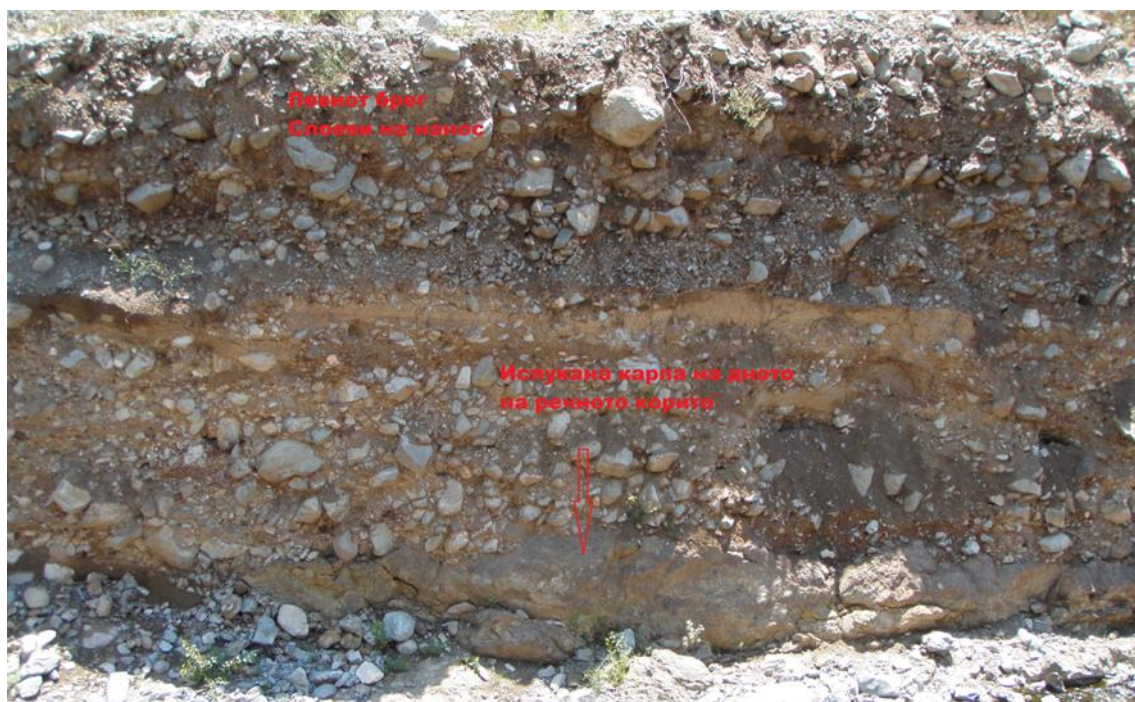
Слика 2: Фотографија земена од круната на браната и прикажува состојба на левиот брег на речното корито на местото каде што беше спој на браната и околниот терен

Ситуацијата на левиот брег од новоформираното решното корито каде треба да се наоѓа одводен канал е таква да бара стабилизирање на косината, односно при изградба на одводен канал вишок на материјал и нестабилни делови треба да се одстранат и тој материјал да се користи за пополнување на коритото под одводен канал.

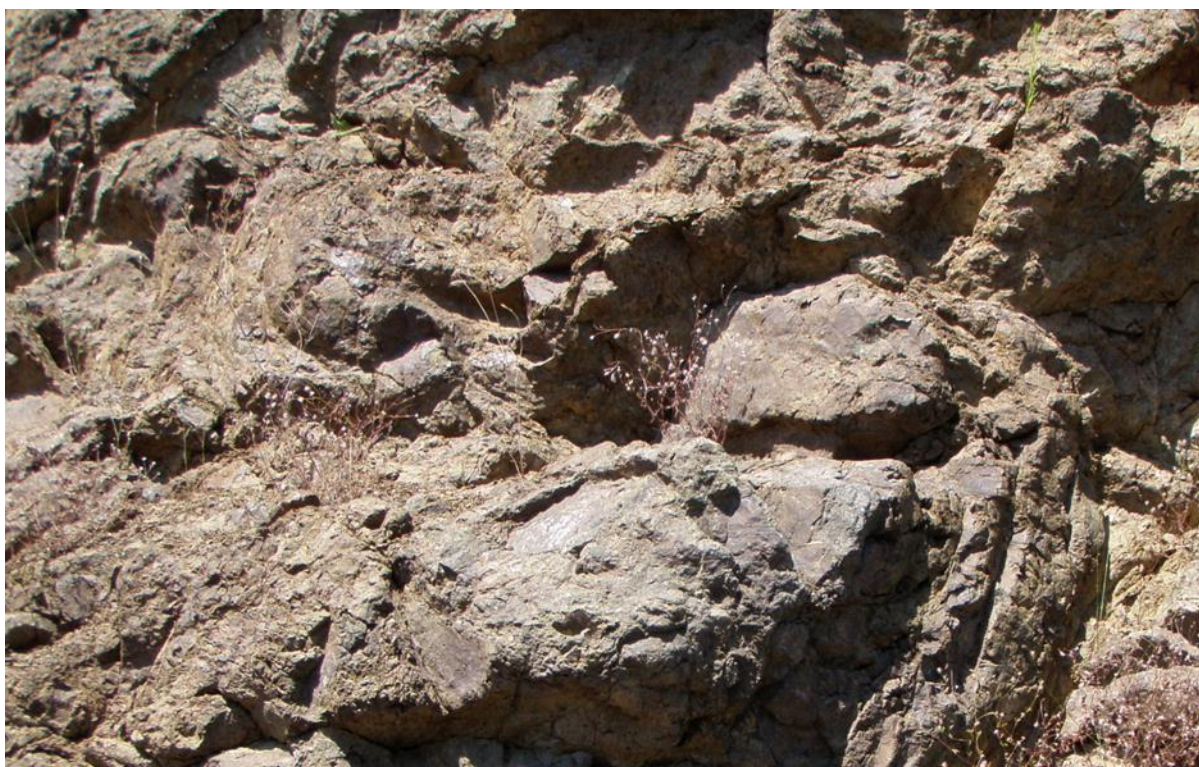
Десниот дел од телото на браната делумно се наслонува на природна карпа која е доста испукана, односно телото на браната е оформено така да се искористи морфологијата на теренот.

Слика 3: Состојба на природна карпеста маса инкорпорирана во телото на браната

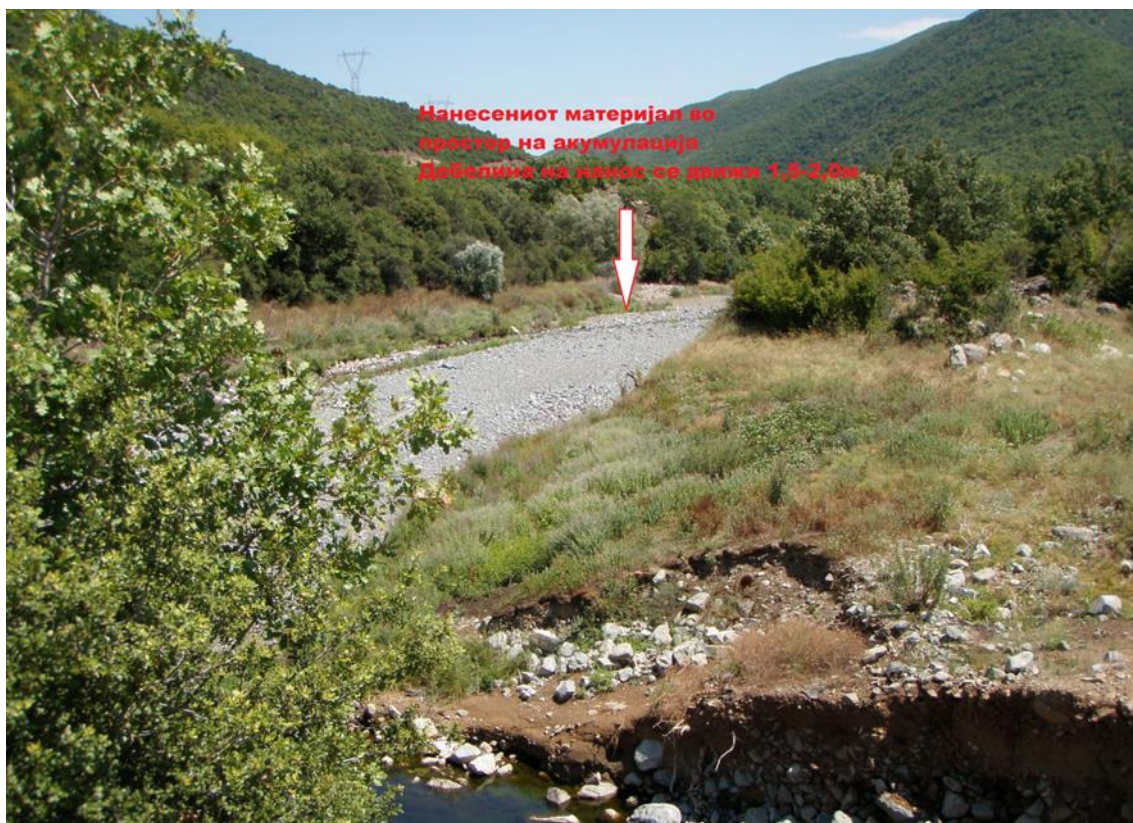
Слика 4: Акумулационен простор со нанесениот материјал

Во целата акумулација се наоѓа ненесениот материјал и оформен е слој од нанос со дебелина од околу 2,0м. Тој материјал е од разновидно порекло и содржи многу органски материјали. Како што се гледа од сликата погоре дебелината му се намалува во правец спротиводно од браната.

Самата акумулација е заполнета со нанесениот материјал со дебелина од околу 2,0м. Тој материјал може да се употреби за изградба на телото на браната и со тоа да се обезбеди поголема зафатнина на акумулација. Исто така простор во акумулација треба да се исчисти од разновиден материјал кој што е донесен со поплавите.

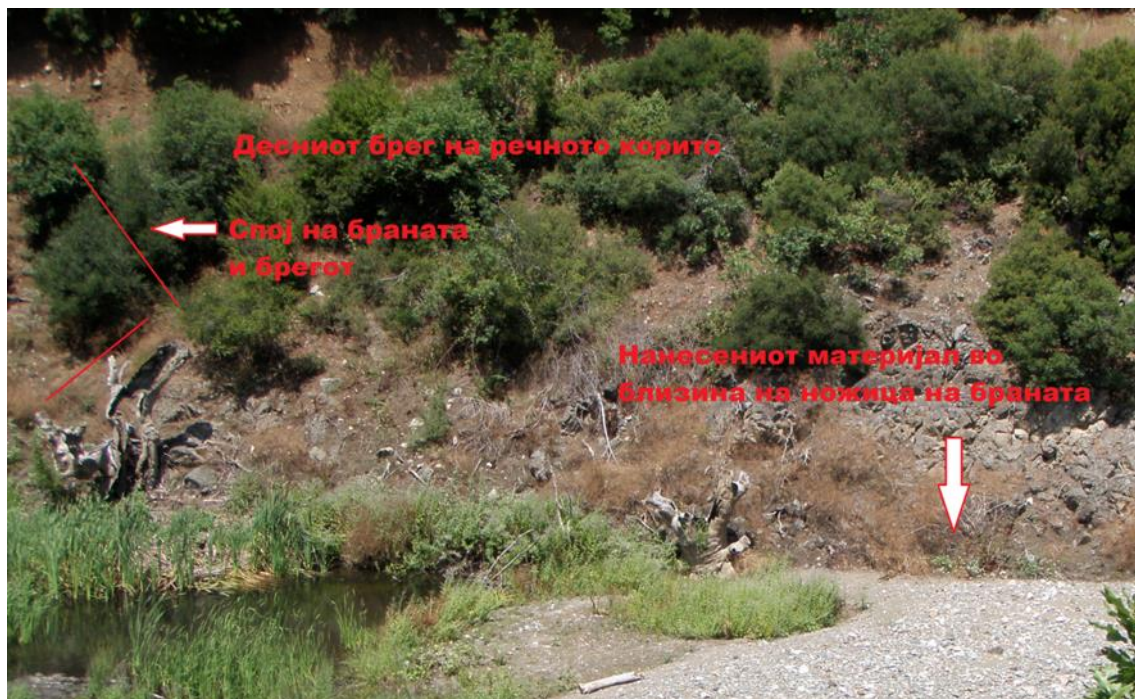
Слика 5: Нанесениот материјал непосредно до ножица на браната

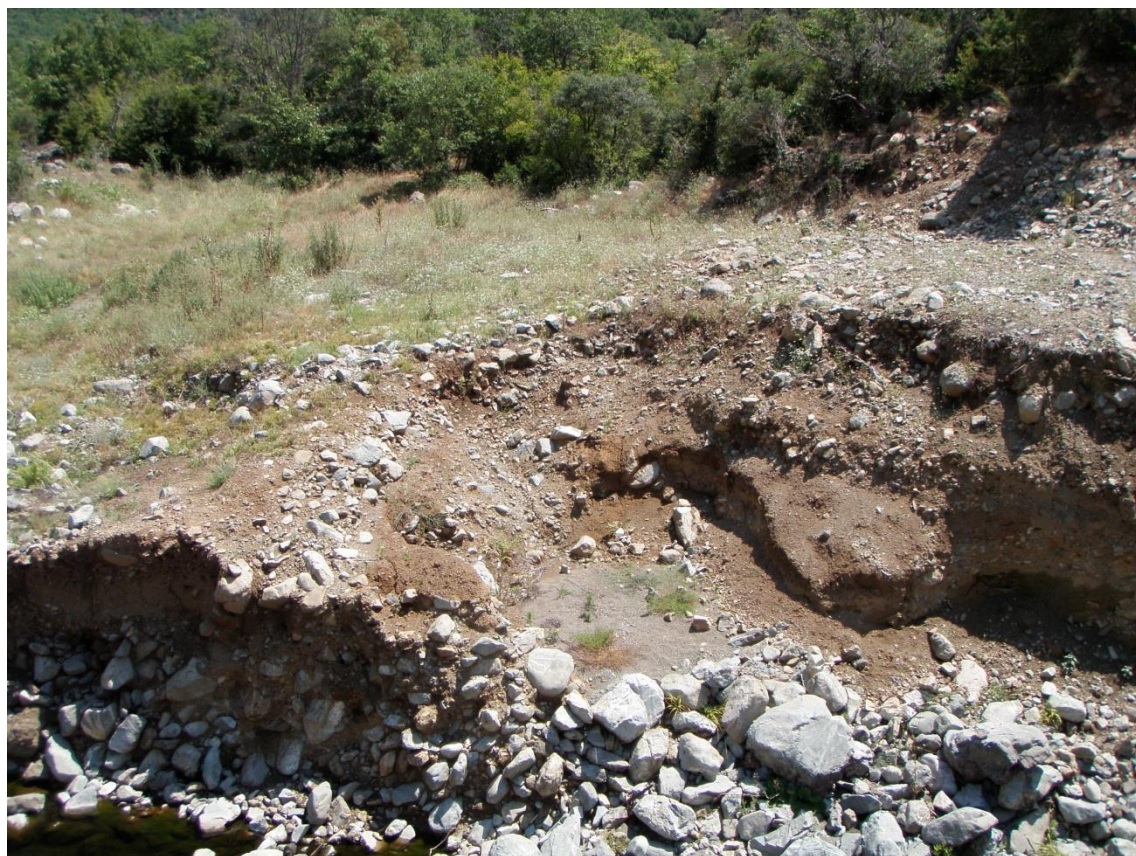
Слика 6: Дел од акумулација (левиот брег) прекриен со наносен материјал

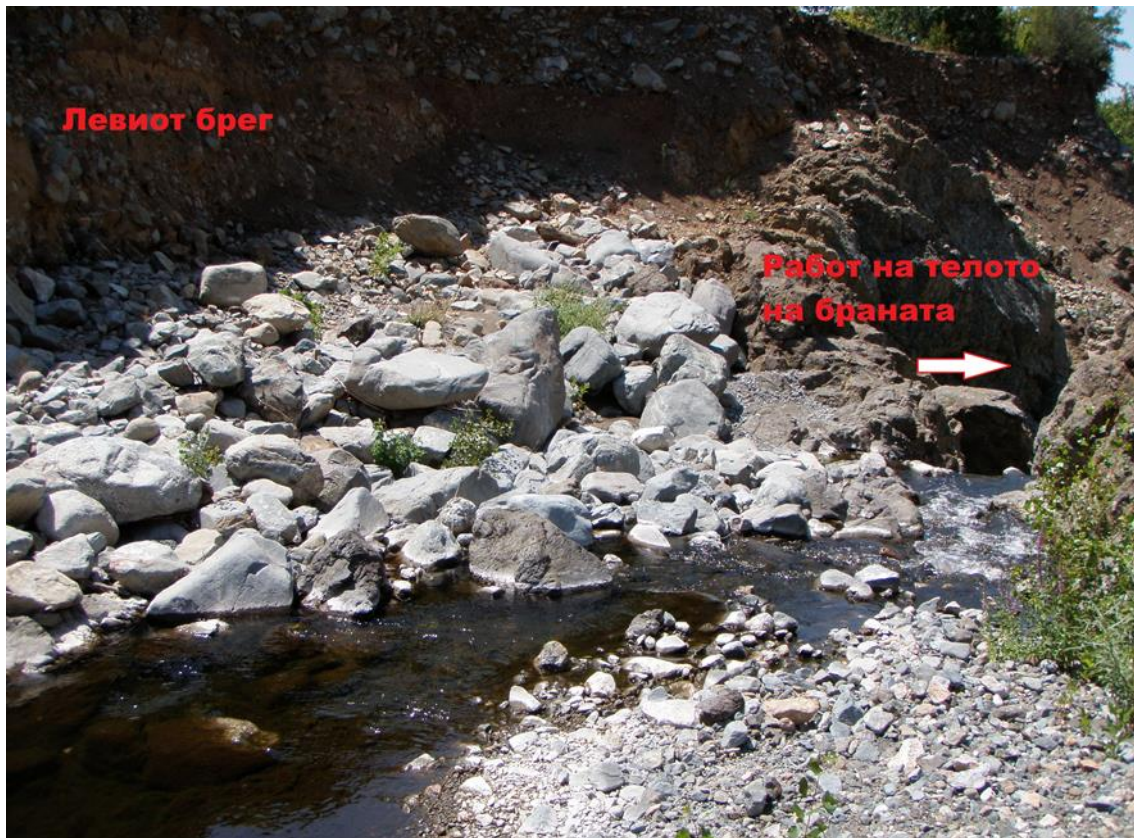
Речното корито оформено од страна на реката е со многу стрми и нестабилни брегови, особено левиот брег е во многу нестабилна состојба и секоја следна поплава ќе го разрушува. Од сликите подолу може да се види состојба на речното корито низводно во должина од околу 150м.

Слика 7: Состојба на левиот брег непосредно под браната

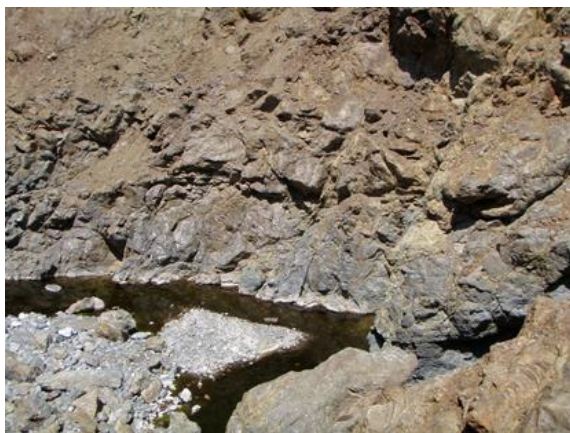
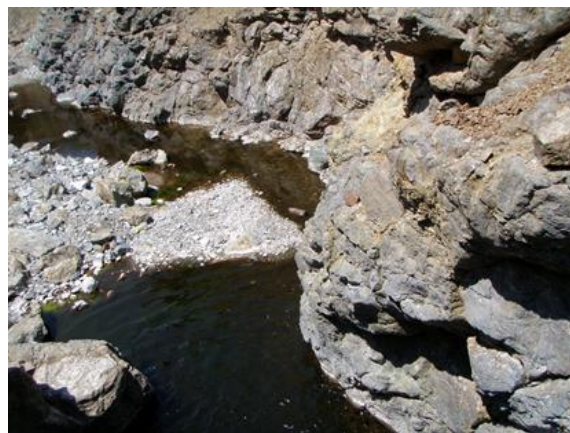
Слика 8: Површинска состојба на карпеста маса непосредно под браната (десниот брег)

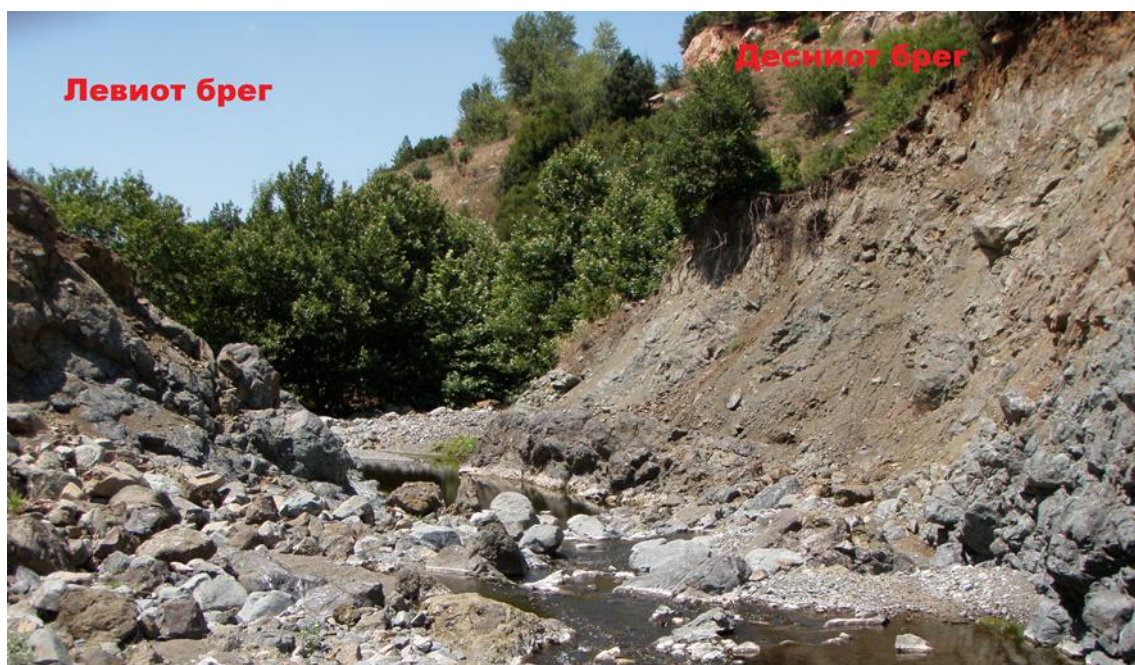
Слика 9: Состојба на брегови низводно од браната

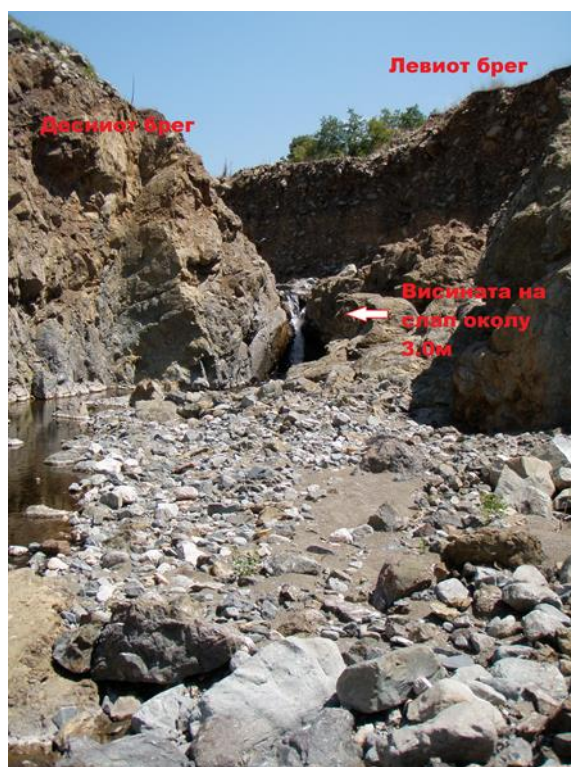
Слика 10: Фотографија земена во правец спротивен од правец на течението низводно од браната

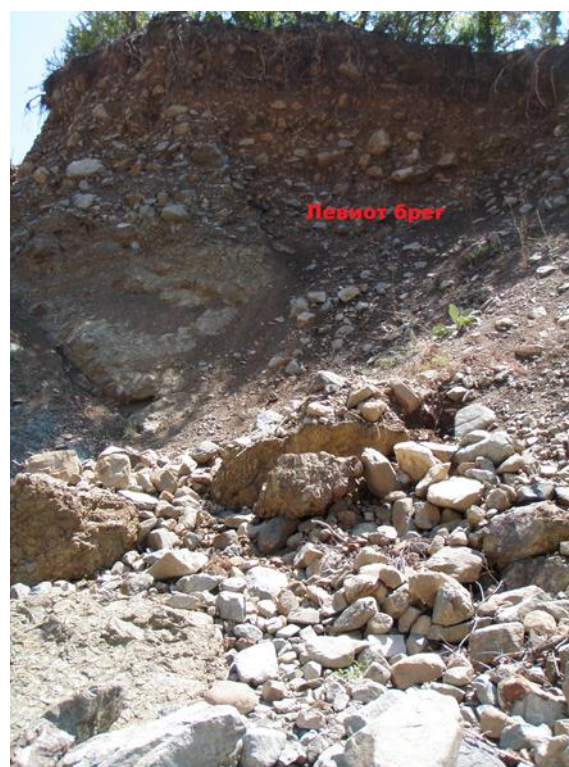
Слика 11: Состојба на левиот брег низводно од браната на оддалеченоста од околу 70м од оската на браната
