**Proyecto No: 00132998**

**REHABILITACIÓN INTEGRAL PARA MEJORAR LA INFRAESTRUCTURA FÍSICA EN  
CENTROS COMUNITARIOS DE ACCESO A LAS TECNOLOGÍAS DE LA INFORMACIÓN Y  
COMUNICACIÓN EN OCHO (8) “INFOCENTROS” DE LA REGIÓN CENTRAL Y LA REGIÓN  
OCCIDENTAL DE LA REPUBLICA BOLIVARIANA DE VENEZUELA**

**INFORME DE LA INSPECCIÓN Y DIAGNÓSTICO DEL ESTADO ACTUAL DE  
CADA INFOCENTRO**

**INFOCENTRO “DC36-CASA DEL PODER POPULAR DE EL VALLE” -  
CARACAS**

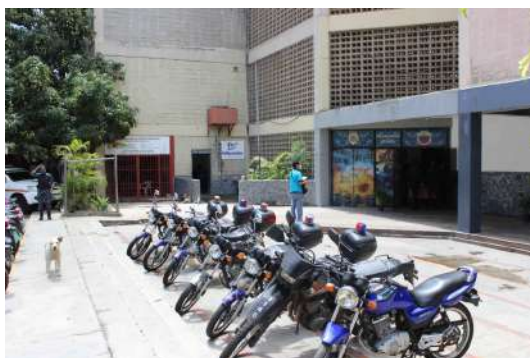
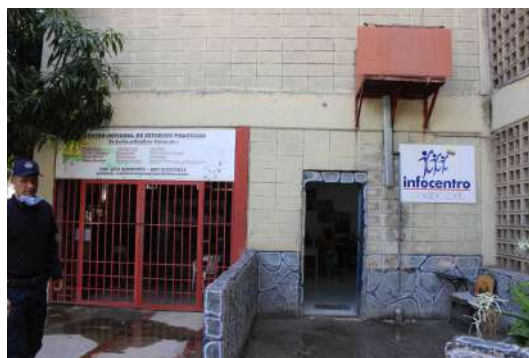
El Infocentro de El Valle está ubicado en la antigua Jefatura Civil de El Valle, en el edificio que ahora comparte con otras dependencias y oficinas de la Alcaldía y con la Estación Policial de El Valle, ubicado en la calle principal de El Valle, diagonal a la Plaza Bolívar, Distrito Capital, Municipio Libertador, Parroquia El Valle, está conformado por una sola Sala, sin ventanas y con una sola puerta de acceso en la única pared que colinda con el área exterior.

El área exterior es la de acceso general a la Estación Policial, un área completamente pública pero ciertamente protegida por la presencia policial tan cercana, de hecho, se nos informó que hace un tiempo el acceso a la Sala del Infocentro se realizaba desde las instalaciones internas de la Estación Policial, pero esto se cambió para que el acceso se realizará directamente desde el exterior del edificio, para comodidad de los usuarios del Infocentro.

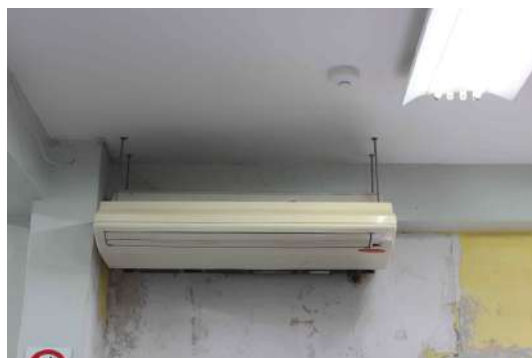
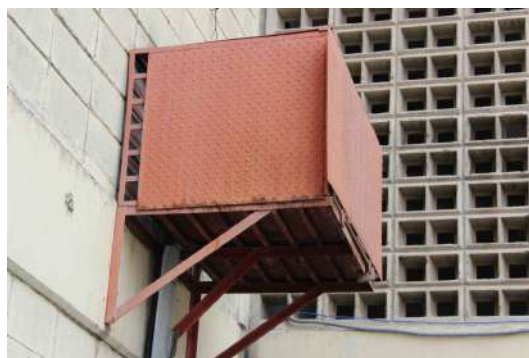
La unidad externa está instalada en una estructura metálica elevada aproximadamente 3,30m sobre el nivel del piso exterior, sobre pie de amigos adosados a la viga de concreto de la estructura, protegida por una jaula de acero, que se encuentra cerrada mediante láminas de acero. La estructura base y la jaula de protección presentan daños visibles por corrosión y aparentemente tiene solamente una capa de pintura anticorrosiva, que ha perdido completamente su integridad. Se aprecia que está instalado un candado anticizalla para fijar la jaula a la base de instalación de la unidad externa.

Se considera conveniente evaluar la posibilidad de sustituir completamente la estructura metálica de soporte y la jaula de protección de la unidad externa del equipo de aire acondicionado, en razón del deterioro que presentan ambas estructuras.

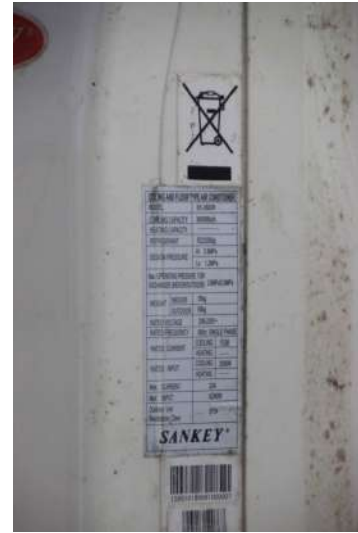
Las conexiones entre las unidades interna y externa están, cubiertas mas no adecuadamente instaladas ni protegidas, mediante una lámina de acero galvanizado y se aprecia que existen algunas fugas de agua de condensación, que han contribuido con el deterioro de la pared de bloques.

- Instalación de la canalización para la conexión eléctrica entre las unidades externa e interna y de las tuberías de cobre protegidas con espuma aislante (armaflex), con la ubicación similar a la existente, eliminando cualquier posibilidad de daños o deterioros y las filtraciones del agua de condensación.

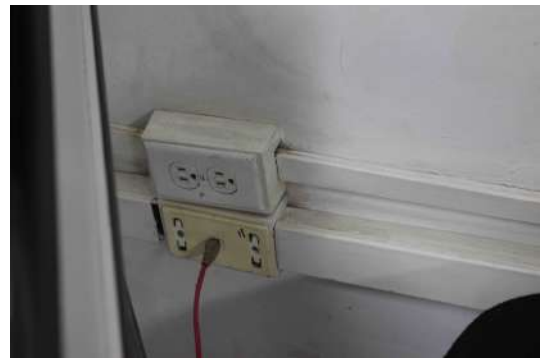
Las canalizaciones para la iluminación y para el aire acondicionado, que van superficialmente por el techo, están constituidas por tubos metálicos EMT, Ø1/2". Se observan en buen estado, sin deterioros ni fallas.

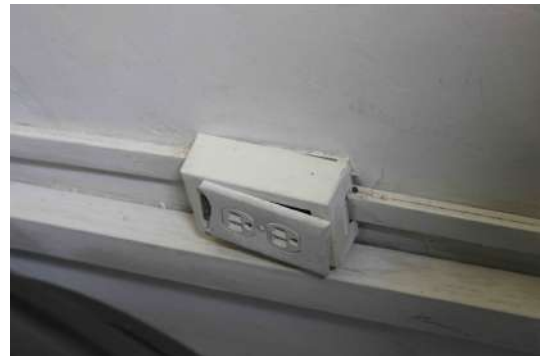
Las canalizaciones para la instalación de los cables de data de las estaciones de trabajo y las tomas correspondientes, están conformadas por canaletas y cajas plásticas instaladas superficialmente sobre las paredes. Este sistema presenta deterioro generalizado, especialmente en algunas cajas donde se instalan las tomas para conexión tanto de tomacorrientes como de data.

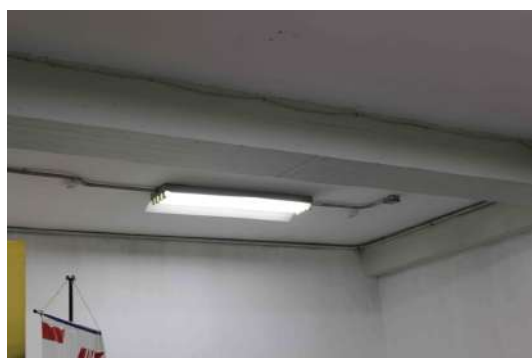
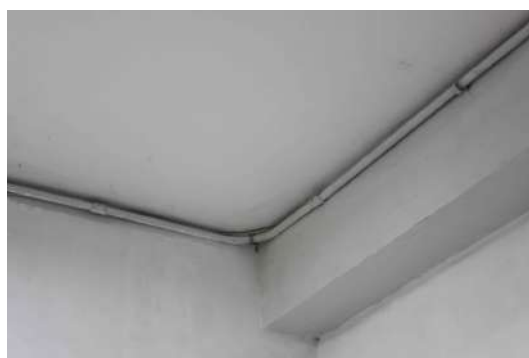
La canalización para la alimentación eléctrica de las luminarias, se encuentra instalada superficialmente en el techo, mediante tuberías metálicas EMT Ø ½" y no se aprecian en ella deterioro o daños de ningún tipo, pero es conveniente revisar y ajustarla.

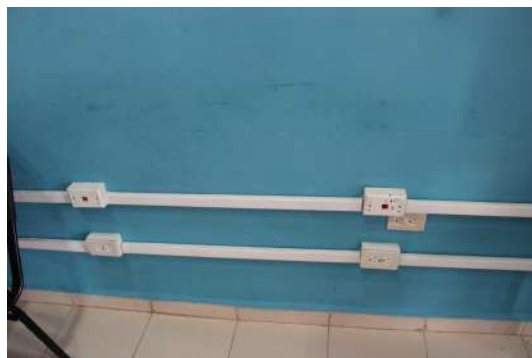
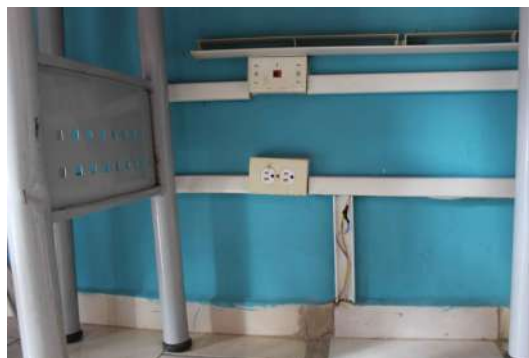
La canalización y cableado del tablero hacia los circuitos internos están empotrados en la pared y desde dos de los tomacorrientes empotrados, se deriva la alimentación para circuitos de alimentación de los tomacorrientes para las estaciones de trabajo, en bandejas plásticas instaladas superficialmente sobre las paredes, incluyendo cajas plásticas en las cuales se han colocado los respectivos tomacorrientes. Existe un total de 14 tomacorrientes conectados por las bandejas de plástico y 4 tomacorrientes adicionales empotrados en las paredes. La canalización de canaletas plásticas para los tomacorrientes muestra deterioro generalizado.

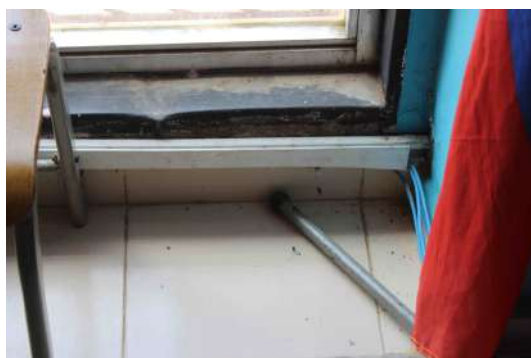
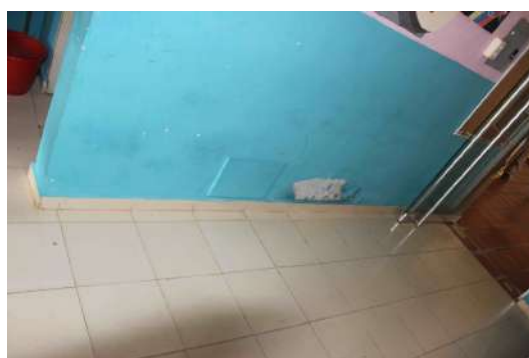
Los marcos de las ventanas panorámicas de la fachada exterior, muestran daños por la corrosión ocasionados por filtraciones en la parte inferior de los marcos metálicos donde se han instalado.

- Demolición y reposición del friso de la viga existente, eliminando el contacto con la plataforma elevada de concreto armado.
- Reparación de daños ocasionados por la corrosión en los marcos y rejas de protección de las ventanas exteriores, incluye la pintura completa de todos estos elementos, con una capa base de pintura anticorrosiva y dos manos de esmalte de color negro brillante, aplicadas con brocha.

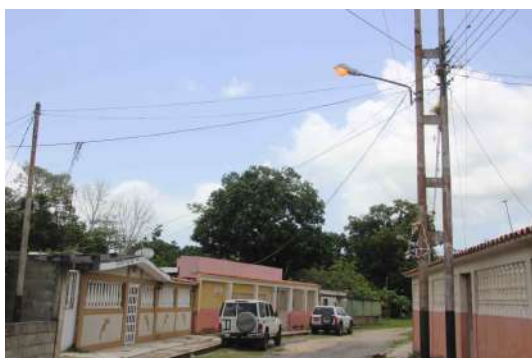
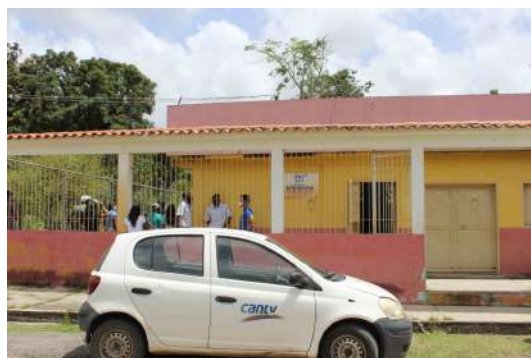
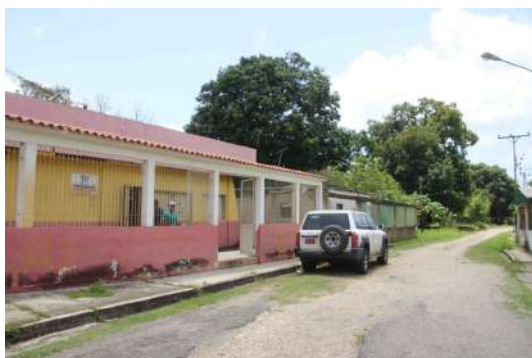
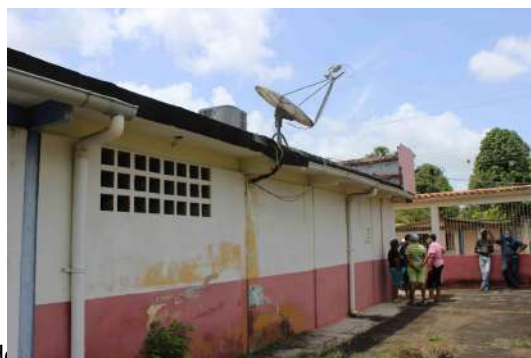
El Infocentro del pueblo de Los Velásquez, ocupa una sala dentro de la construcción de la Casa de la Cultura, ubicada en la calle El Dispensario, pueblo Los Velásquez, estado Miranda, municipio Burós, Parroquia Mamporal, cubriendo un área de aproximadamente 24,60 m<sup>2</sup> (6,00m x 4,10m), en la única planta del edificio, cuya estructura es del tipo convencional híbrida, de concreto armado y metálica, con techos de losa plana, con protección de impermeabilización de manto asfáltico en el área del Infocentro, en el área restante no tiene protección impermeabilizante y está provista para ello de un sobretecho de láminas metálicas.

La impermeabilización sobre el área de techo de la sala del Infocentro, presenta zonas con deterioro que requieren atención porque ya se producen filtraciones.

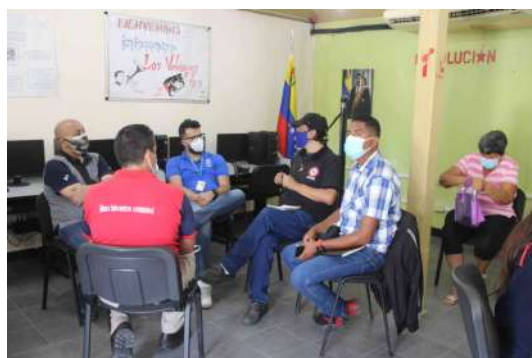
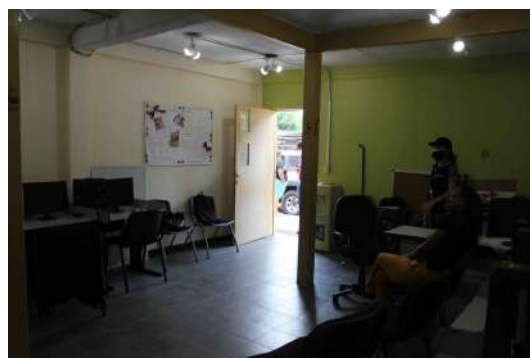
La Sala del Infocentro no tiene ventanas por lo que toda la iluminación, aun durante el día es la provista por las luminarias de techo instaladas, máxime si debe mantenerse la puerta cerrada para garantizar el adecuado funcionamiento del aire acondicionado.

Las paredes presentan frisos dañados, tanto por filtraciones como por la acción mecánica de muebles, sillas y otros que se apoyan en ellas.

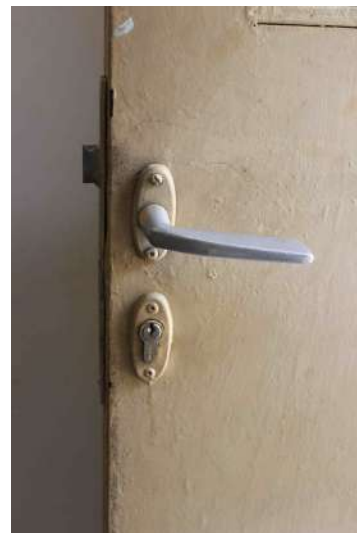
La puerta de acceso a la Sala es entambrada de lámina de acero, se encuentra en buenas condiciones aunque la pintura se encuentra notoriamente deteriorada. No se observan daños por corrosión o de otro tipo.

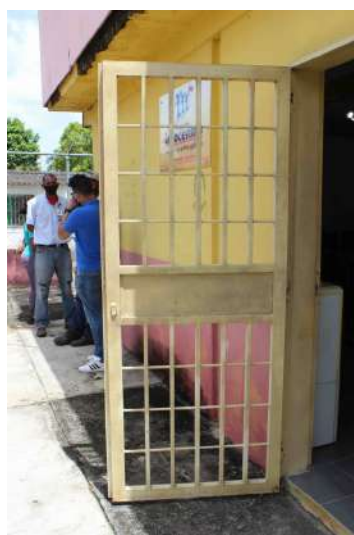
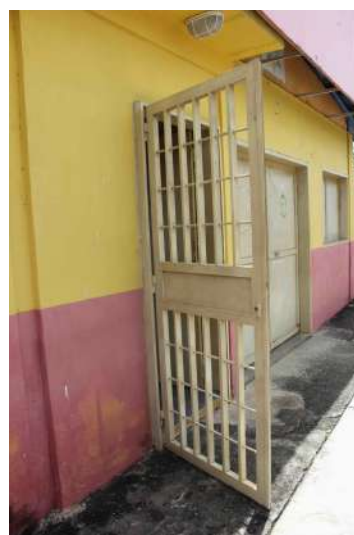
La reja de protección es metálica y se encuentra en muy buen estado, aunque la pintura presenta deterioro generalizado y no se observan daños por corrosión. La única cerradura se encuentra en buen estado y funciona normalmente. La reja tiene capuchones de acero soldados, para protección del cilindro de la cerradura.

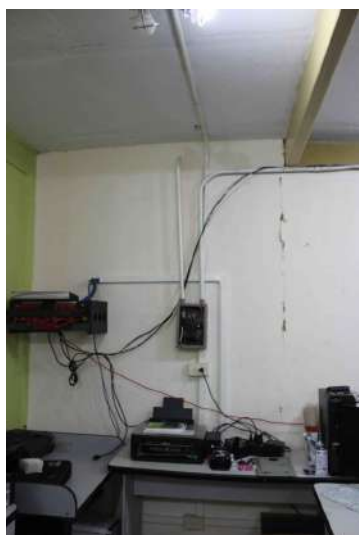
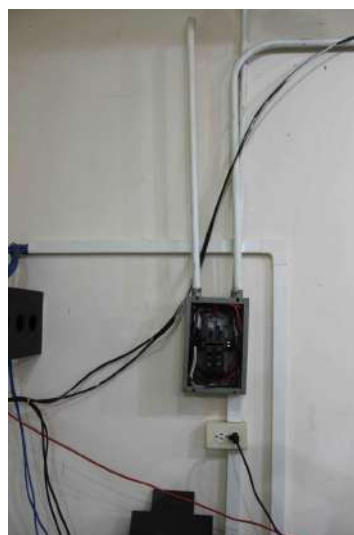
Existe instalada superficialmente, en la pared de la izquierda de la Sala, pequeño tablero de 4 circuitos sin tapa, en el cual se han instalado insegura, cuatro interruptores termomagnéticos (breakers), dos de 20A y dos de 30A, que soportan toda la carga eléctrica del Infocentro. De este tablero derivan conductores para los circuitos de iluminación, de tomacorrientes y del aire acondicionado. La conexión con la acometida eléctrica es directa, a través de una canalización que atraviesa la pared.

Como se ha detallado, toda esta instalación y conexiones, es precaria y peligrosa, sin embargo ha cumplido sus funciones y aparentemente sin mayores problemas o complicaciones. Pero se considera conveniente la sustitución del tablero por uno de 8 circuitos para manejar con mayor seguridad la carga eléctrica del Infocentro.

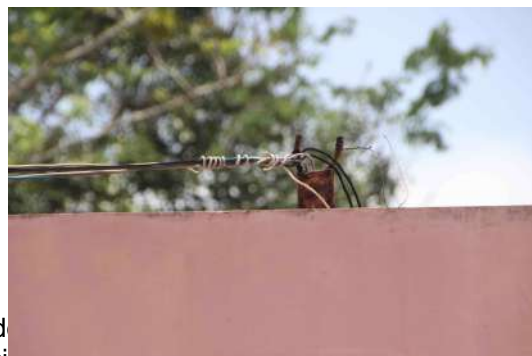
Se ha observado que la acometida eléctrica se ha realizado desde un poste vecino, ubicado en la acera de enfrente del Infocentro, presentando condiciones inseguras y completamente fuera de Norma. La conexión en el poste es precaria e insegura y desde allí, los cables se han colgado prácticamente sin soporte y no son de las características requeridas para esta acometida.

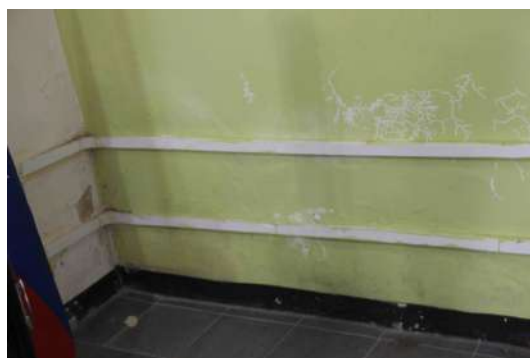
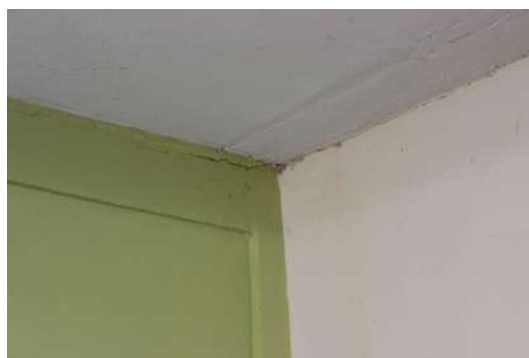
Externamente se observan daños en la pared, aunque aparentemente no afectan mas allá de la pintura y en áreas muy localizadas, al friso. En todo caso, esta es una situación que debe ser corregida y reparados los daños, antes de proceder con la pintura de las paredes, previa su protección con algún antialcalino de buena calidad.

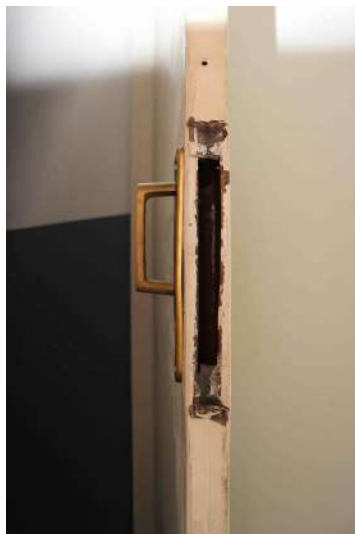
Se considera de importancia que la cerradura se encuentre en estado de funcionamiento, para garantizar que la puerta pueda permanecer cerrada para evitar el paso de personas no autorizadas al área donde se encuentran instalados equipos sensibles para el funcionamiento del Infocentro y de las instalaciones en general.

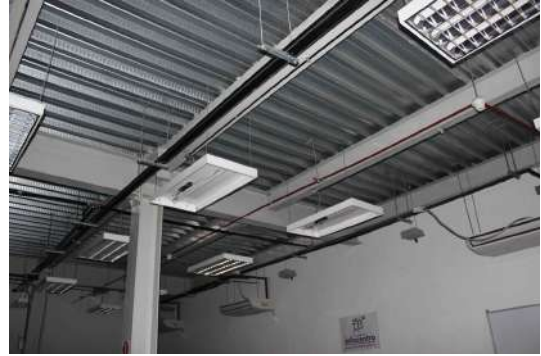
En toda el área del piso donde se ubica el Infocentro, se han instalado un total de 29 lámparas colgadas del techo mediante tensores metálicos, de tres (3) bombillos T8 de 4' (1,22m) cada una. Actualmente están preparadas con balastros, arrancadores y bombillos fluorescentes, de los cuales prácticamente la totalidad se encuentran quemados o funcionando deficientemente por desgaste o falla de los balastros.

De estas luminarias solamente 15 son las que se ubican en el área donde están instaladas las estaciones de trabajo del Infocentro, pero se considera que es necesaria la rehabilitación de la totalidad de las luminarias instaladas, dado el costo relativamente bajo de estos cambios.

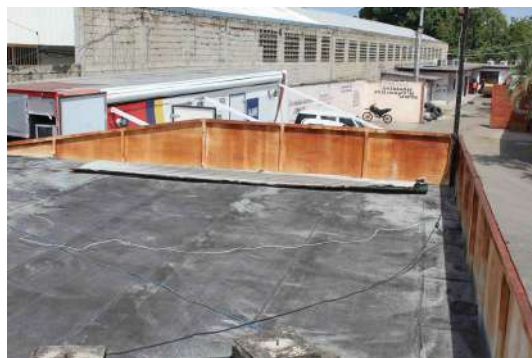
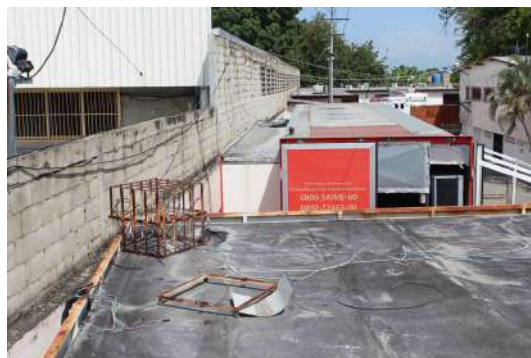
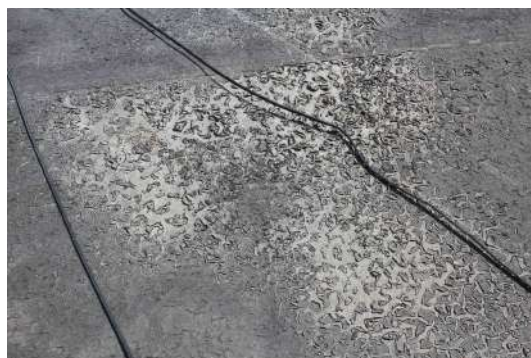
El techo incluye en todo su perímetro un alero de aproximadamente 0,60m y de una pantalla metálica vertical sobre una estructura de perfiles tubulares de acero, que se soporta en este alero. Aunque la pantalla y la estructura que la sostiene se encuentra con daños generalizados pero no muy profundos por corrosión, ha perdido la protección de pintura en todas sus partes.

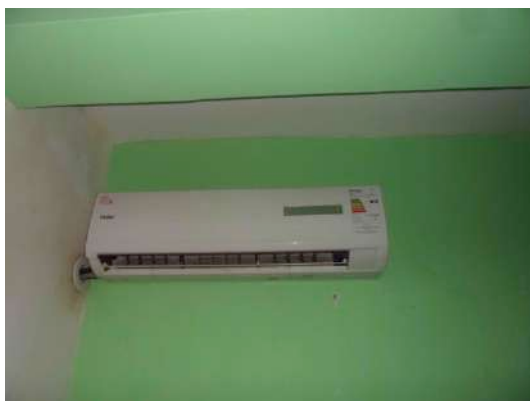
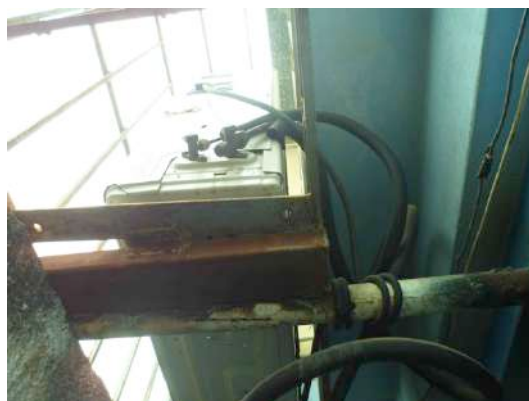
La alimentación eléctrica de ambas unidades se hace desde el exterior del Infocentro, mediante cables que se encuentran deteriorados y en malas condiciones. En el exterior se ha instalado un interruptor termo magnético doble de 40ª y un protector de tensión de 220V para el equipo.
