## INFORME TÉCNICO No. 01– DIAGNOSTICO ESTRUCTURAL INSTALACIONES MAATE

**CORRESPONDIENTE A LA EVALUACIÓN TÉCNICA ESTRUCTURAL BÁSICA DE LAS INSTALACIONES DEL MAATE PARA SU OCUPACIÓN POR PARTE DEL PERSONAL DE PROAMAZONÍA – MACAS - MORONA SANTIAGO**

**Mes reportado: noviembre 2021**

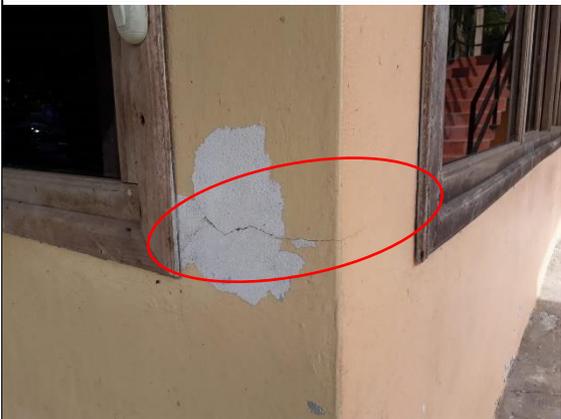
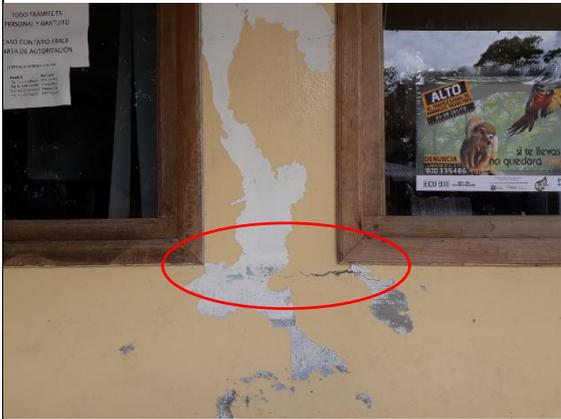
Por su antigüedad y ante los eventos sísmicos suscitados recientemente se ha verificado de manera visual que las columnas en planta baja; especialmente en la unión entre mampostería a nivel de ventanas, presentan fisuras debido al efecto de columna corta que no han llegado; visualmente, a comprometer la estabilidad de la edificación, pero que deben ser reparadas de manera técnica para reforzar las columnas afectadas, aclarando que existe el riesgo latente propio de la incertidumbre de posible ocurrencia de sismos que sigan deteriorando o agravando estos daños por

Fisura por efecto de columna corta durante un sismo en columna esquinera en sentido NNE-SSW / concordancia con <i>Las réplicas más fuertes, determinadas por Harvard - sismo 1995</i>	Fisura por efecto de columna corta durante un sismo en columna perimetral en sentido NNE-SSW / concordancia con <i>Las réplicas más fuertes, determinadas por Harvard - sismo 1995</i>

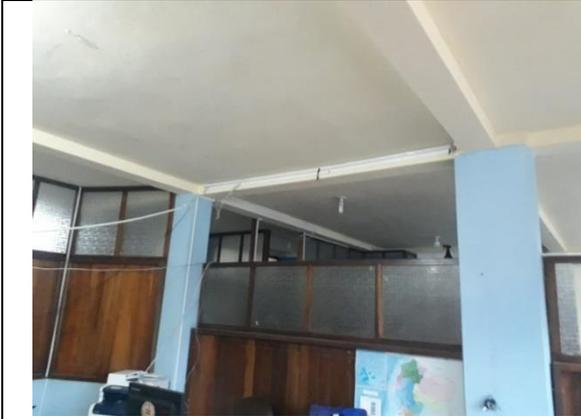
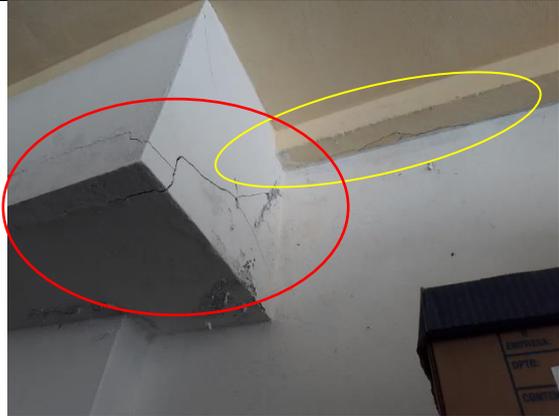
Estado estructural de vigas y columnas internas en la primera planta / divisiones con paneles de madera	Daño longitudinal en viga perimetral sentido NNE-SSW / concordancia con <i>Las réplicas más fuertes, determinadas por Harvard - sismo 1995</i>

En cuanto a las vigas de la primera planta hay ciertas vigas que presentan micro fisuras que de igual manera y visualmente no comprometen la estabilidad de la estructura si son reforzadas de la manera técnica por personal calificado; aclarando que existe el riesgo latente propio de la incertidumbre de posible ocurrencia de sismos que sigan deteriorando o agravando estos daños por vicios ocultos.

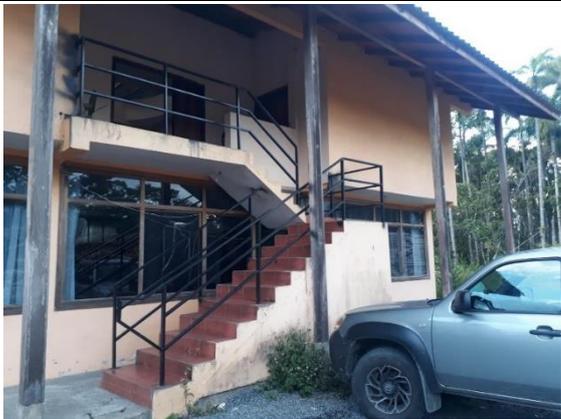
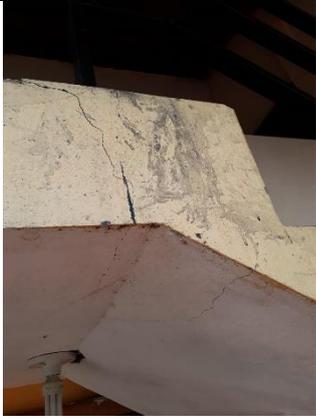
En cuanto a las gradas que unen la planta baja con la primera planta, estas presentan una fractura en su unión viga – losa; que, por torsión, al no tener simetría y evidentes problemas en su concepción y construcción, han provocado un constante daño que se ha agravado con el transcurrir de los sismos mencionados anteriormente y debe ser reparada, considerando que puede haber daños no visibles que podrían causar hasta su derrocamiento.

Disposición de la escalera – apoyada en voladizo	Vista lateral de fractura transversal a la grada

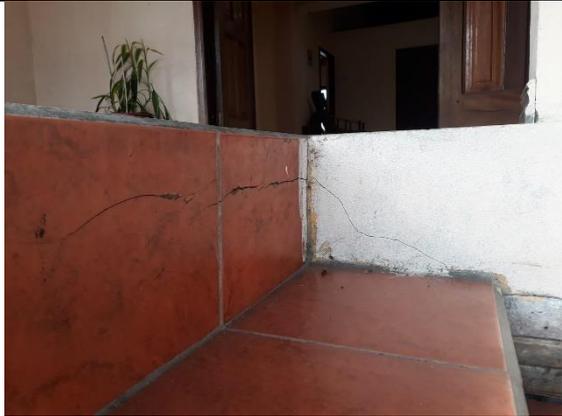
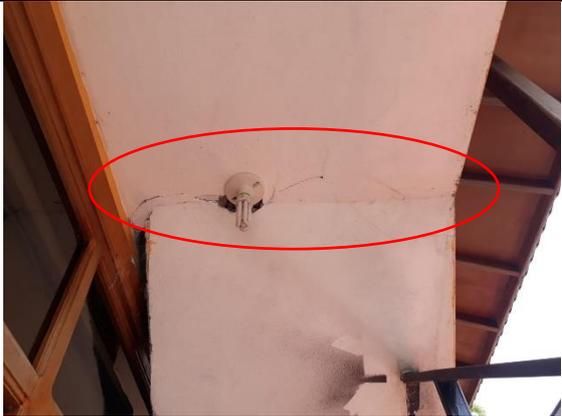
Fractura en grada que se prolonga a la viga de apoyo	Fractura transversal al sentido de circulación peatonal

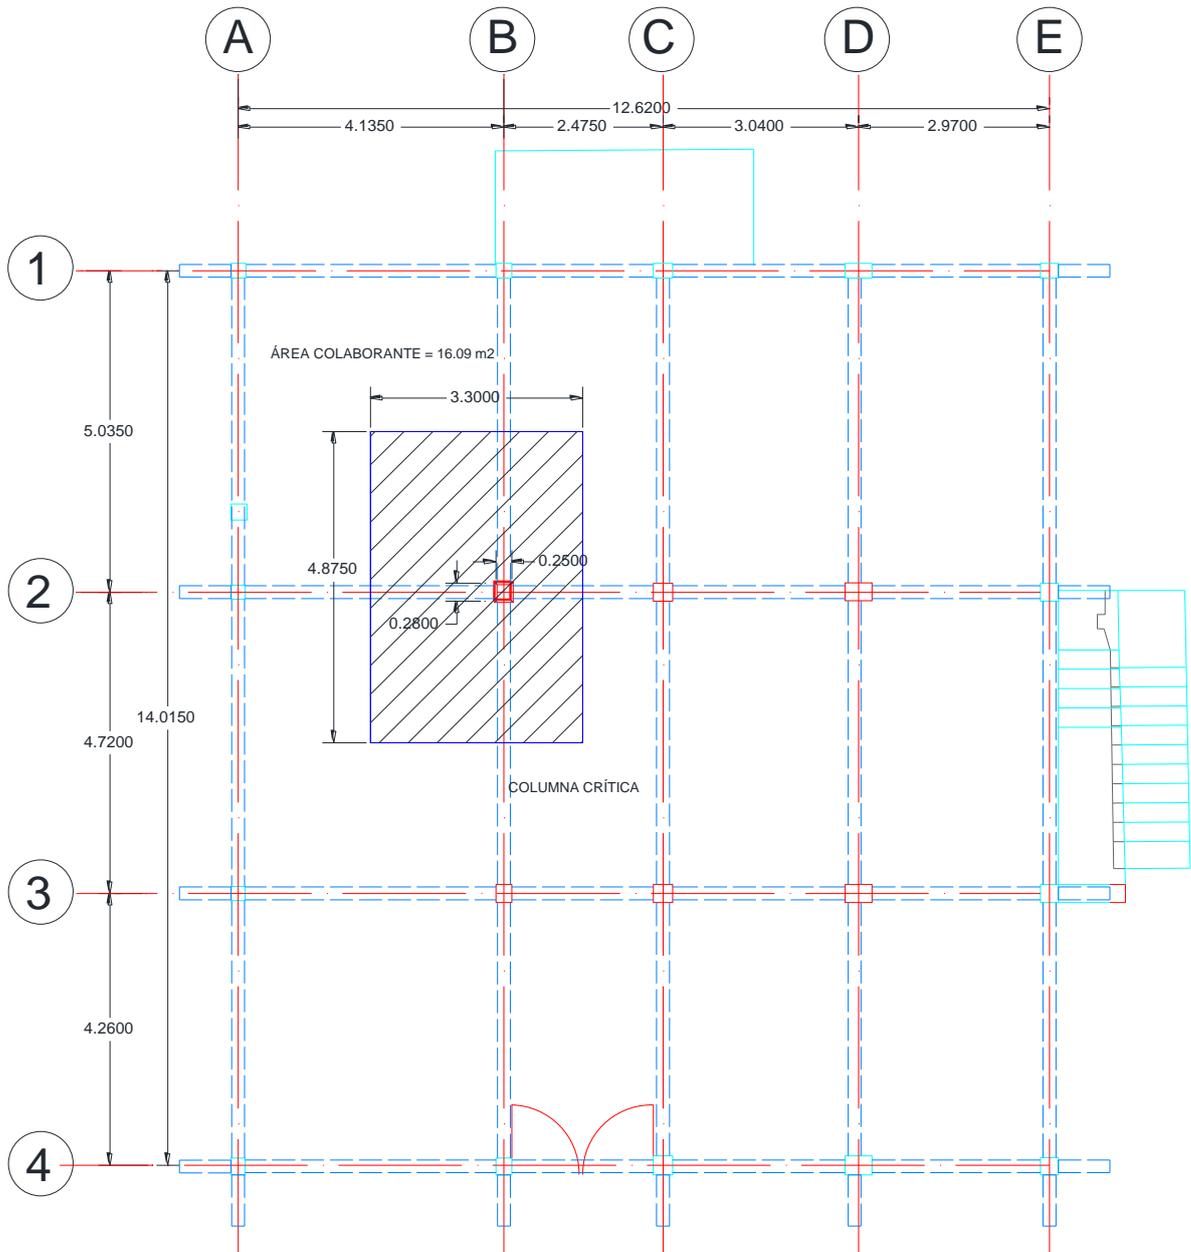
Ilustración 5: Vista estructural columnas en planta – plata baja – columna crítica

Para el caso en análisis se tiene como columna crítica la ubicada en el eje B-2, ver ilustración 4, para lo cual se ha considerado el método de área colaborante para definir la carga efectiva a la cual está sometida la columna en función a los criterios asumidos de carga viva, carga muerta y resistencia de materiales como lo es la resistencia a compresión del concreto empleado, límite de fluencia del acero de refuerzo, esto no quiere decir de ninguna forma, que se tenga la certeza de que los datos finales sean considerados para la toma de decisiones, más bien orienta para conocer si en primera instancia se ha cumplimiento con condiciones geométricas en función al estándares manejado en el sector de la construcción. Por lo descrito procedemos a realizar los cálculos y poder verificar si por lo menos se cumple con los requisitos geométricos mínimos en elementos como columnas para lo cual se procede a ejecutar los siguientes cálculos:

De lo que se concluye que la columna crítica satisface el criterio de predimensionamiento en lo referente al área mínima de concreto requerido, se ha asumido un valor de la resistencia del concreto de 210 Kg/cm<sup>2</sup>, **lo cual debe ser corroborado con ensayos especializados en las estructuras existentes.** Se debe considerar que para el cálculo se ha asumido una carga viva de vivienda que correspondiente a 200 kg/cm<sup>2</sup> según la NEC-15, como factor de seguridad asumido.

Lo que implica 6 varillas de 14 mm (9.24cm<sup>2</sup>); diámetro del estribo 10mm cada 15 cm. **Este requerimiento no puede ser verificado en el alcance del presente informe, solo puede ser corroborado con ensayos de ultrasonido.**

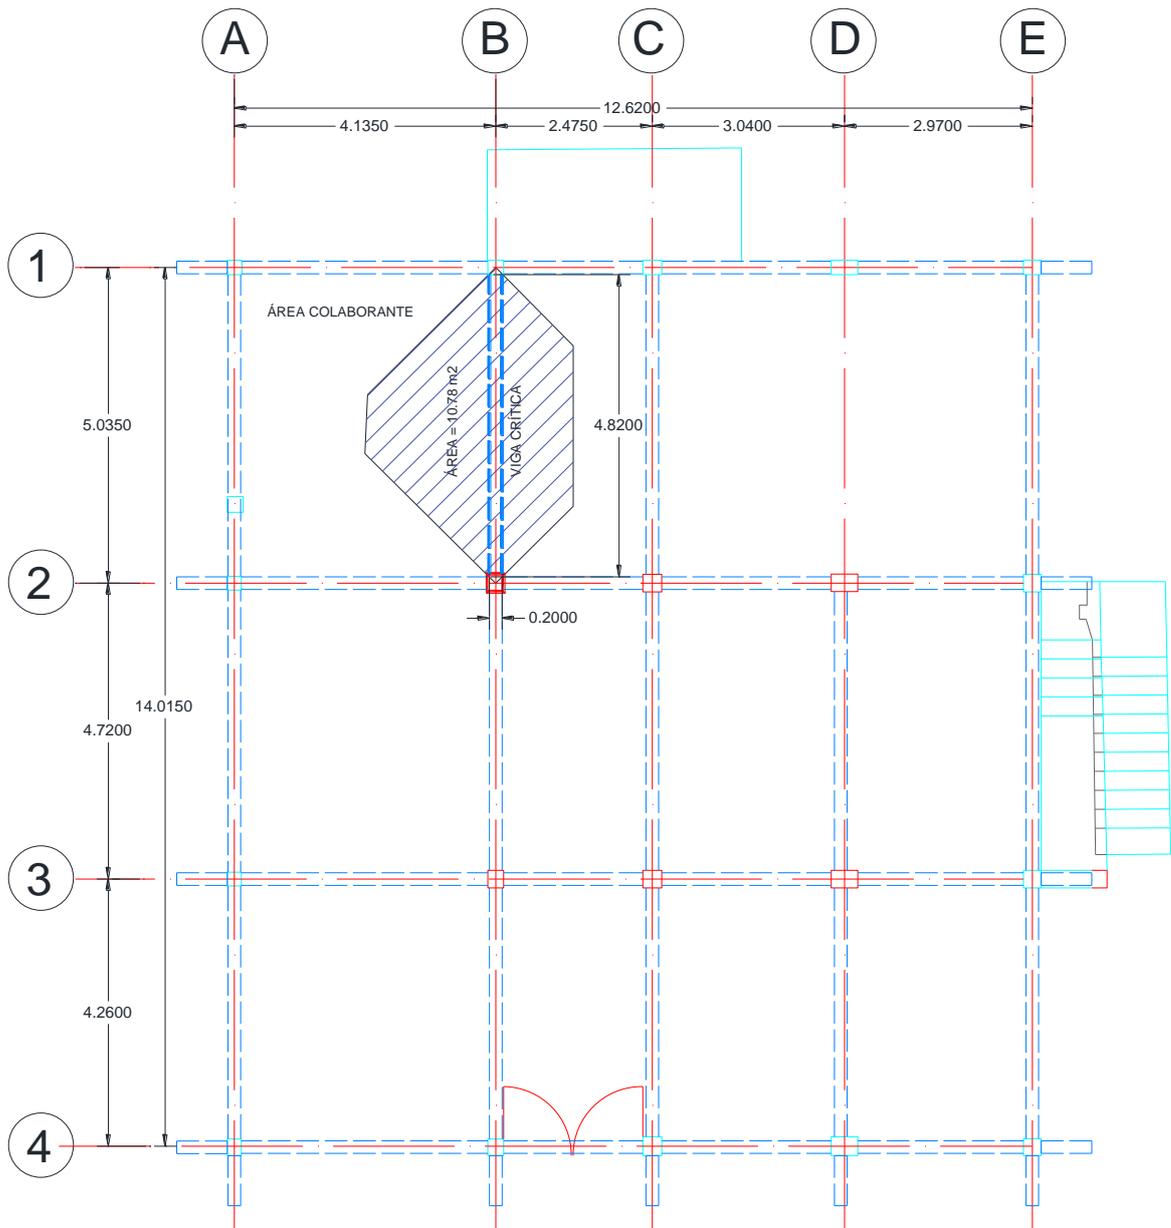
Ilustración 6: Vista estructural vigas en planta – planta baja – viga crítica

De los cálculos se deduce que la sección crítica de viga cumple con los criterios de predimensionamiento mínimo en la estructura existente. se ha asumido un valor de la resistencia del concreto de 240 Kg/cm<sup>2</sup>, **lo cual debe ser corroborado con ensayos especializados en las estructuras existentes.** Se debe considerar que para el cálculo se ha asumido una carga viva correspondiente a vivienda de 200 kg/cm<sup>2</sup> según la NEC 2005, como factor de seguridad adicional.

De los cálculos se establece que se requiere, para el acero a tracción 2 varillas de 22mm + 2 varillas de 16mm; y para el acero a compresión se requiere 4 varillas de 12 mm; con estribos de 12 mm cada 15 cm. **Este requerimiento no puede ser verificado en el alcance del presente informe, solo puede ser corroborado con ensayos de ultrasonido.**

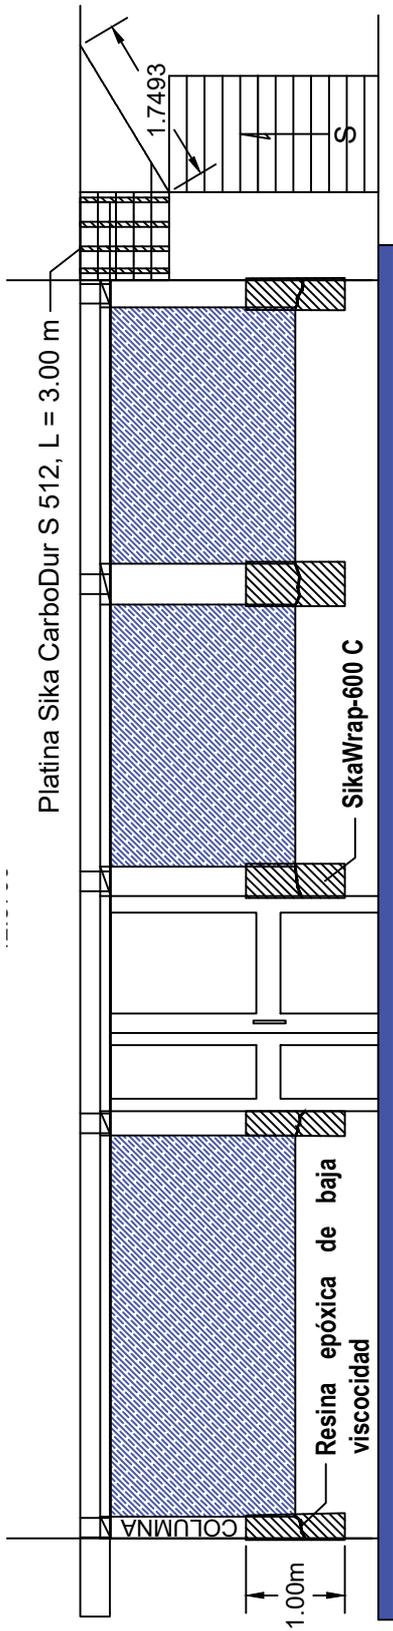
Fisuras por efecto de columna corta / fachada lateral derecha

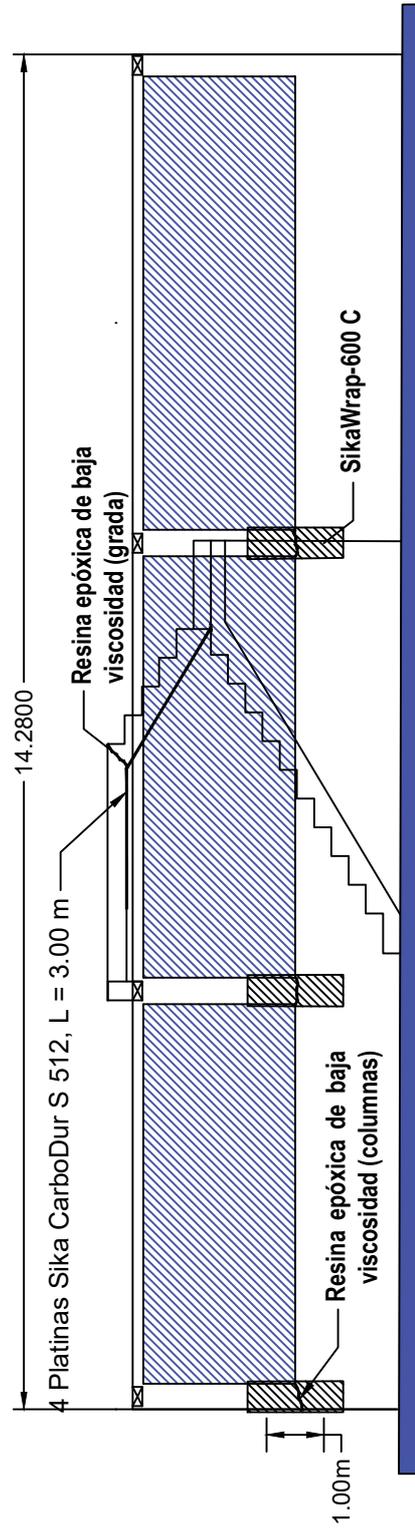
Fisuras por efecto de columna corta y fisuras por torsión en grada / fachada posterior
