## **2. GEOGRAFSKE KARAKTERISTIKE**

Istražno područje nalazi se u Općini Kakanj, MZ Tršće. Udaljeno je oko 10 km tj. 20 minuta vožnje od Centra Kaknja. Klizište zahvata i dio regionalnog puta R 456 (stara oznaka puta R 466), Zavidovići – Ponijeri – Tršće – Kakanj na lokaciji Vrtača (izlaz iz sela Skenderovići prema Kaknju).

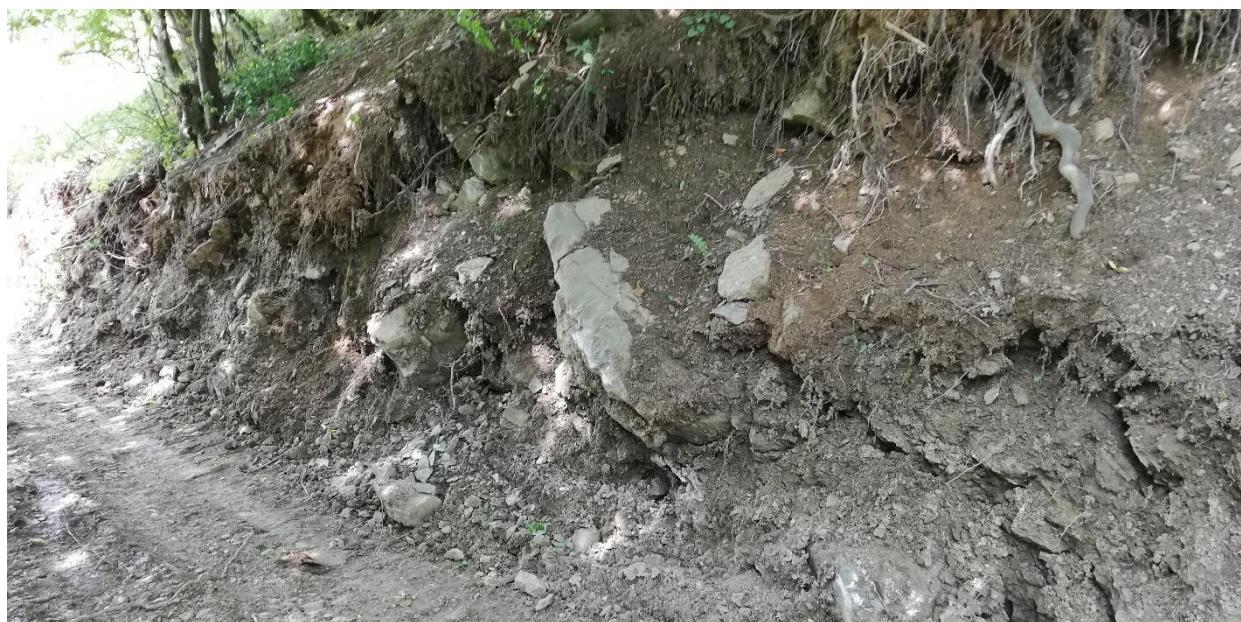
**Slika 2.** – Detalji IG kartiranja terena

Inženjerskogeološko kartiranje terena izvedeno je u razmjeri 1:1000. Kartiranjem su prvenstveno određene deformacije nastale kliznim procesima, sagledani genetski uzroci u kombinaciji sa drugim istražnim radovima.

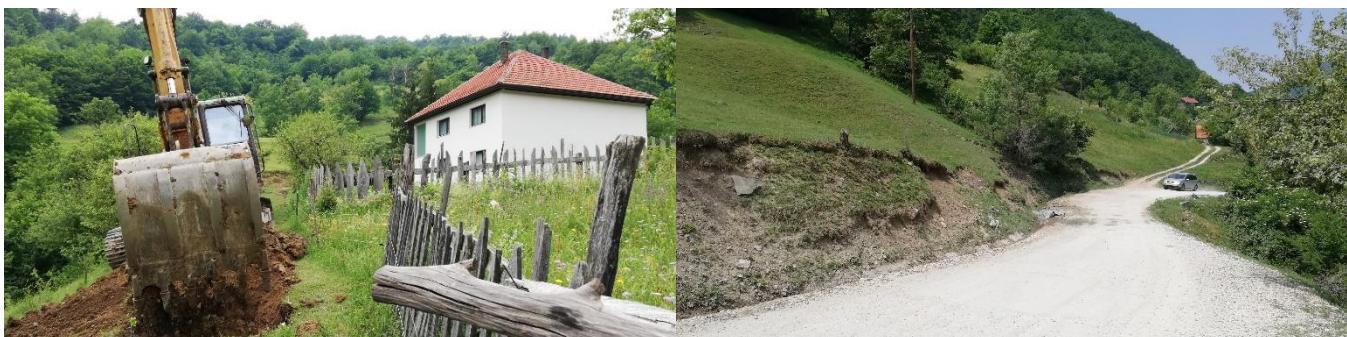
**Slika 8 i 9.** – Infrastrukturni objekti u tijelu klizišta

U određenoj mjeri na aktivnost klizišta utiču i tehnogeni faktori kao što su zasjecanje padine pri izgradnji saobraćajnice, opterećenje padine nasipom za izgradnju iste, te na koncu i njeno dinamičko opterećenje. Teren nije u velikoj mjeri opterećen izgradnjom i antropogenim uticajem, pored pomenute saobraćajnice u tijelu se nalazi jedan individualni stambeni objekat, koji nije uzrok klizanja ali je ugrožen istim.

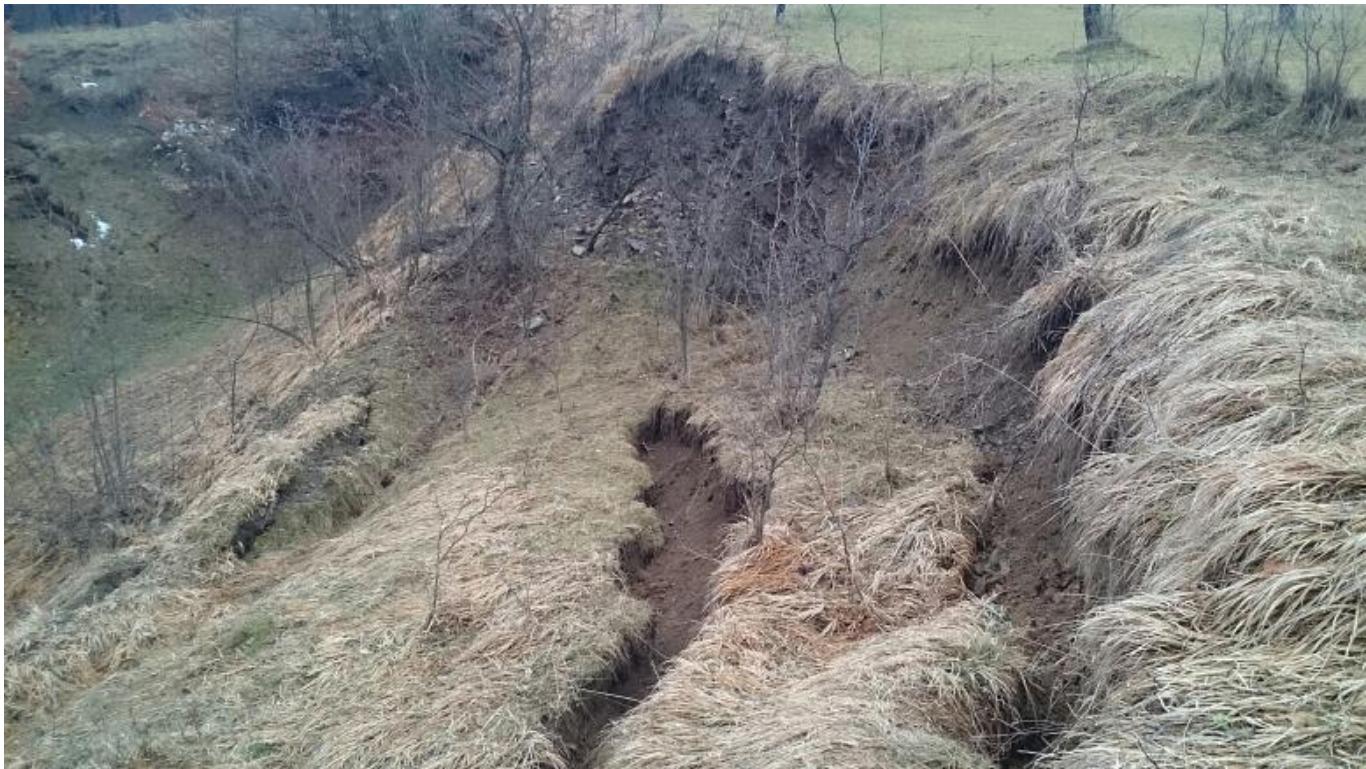
Klizištem je znatno oštećen i ugrožen regionalni put R 456 te jedna kuća sa pripadajućom vodovodnom, telefonskom, električnom i fekalnom infrastrukturom. Potencijalno je ugrožen vodovod za selo Crnač koji prolazi neposredno iznad čela klizišta. Prema morfološkim karakteristikama terena na klizištu i u njegovoj neposrednijoj blizini klizište je formirano na brdovitom terenu, visine 500-1000 metara na dugačkoj konkavno-konveksnoj srednje strmoj padini istočne ekspozicije. Površina čitavog klizišta iznosi oko 7,5 ha. Površina primarnog kliznog tijela zauzima cca 6 ha, a dio sa najintenzivnijim kliznim i deformacijskim procesima zahvata oko 3 ha.

**Slika 10.** – Čelo klizišta

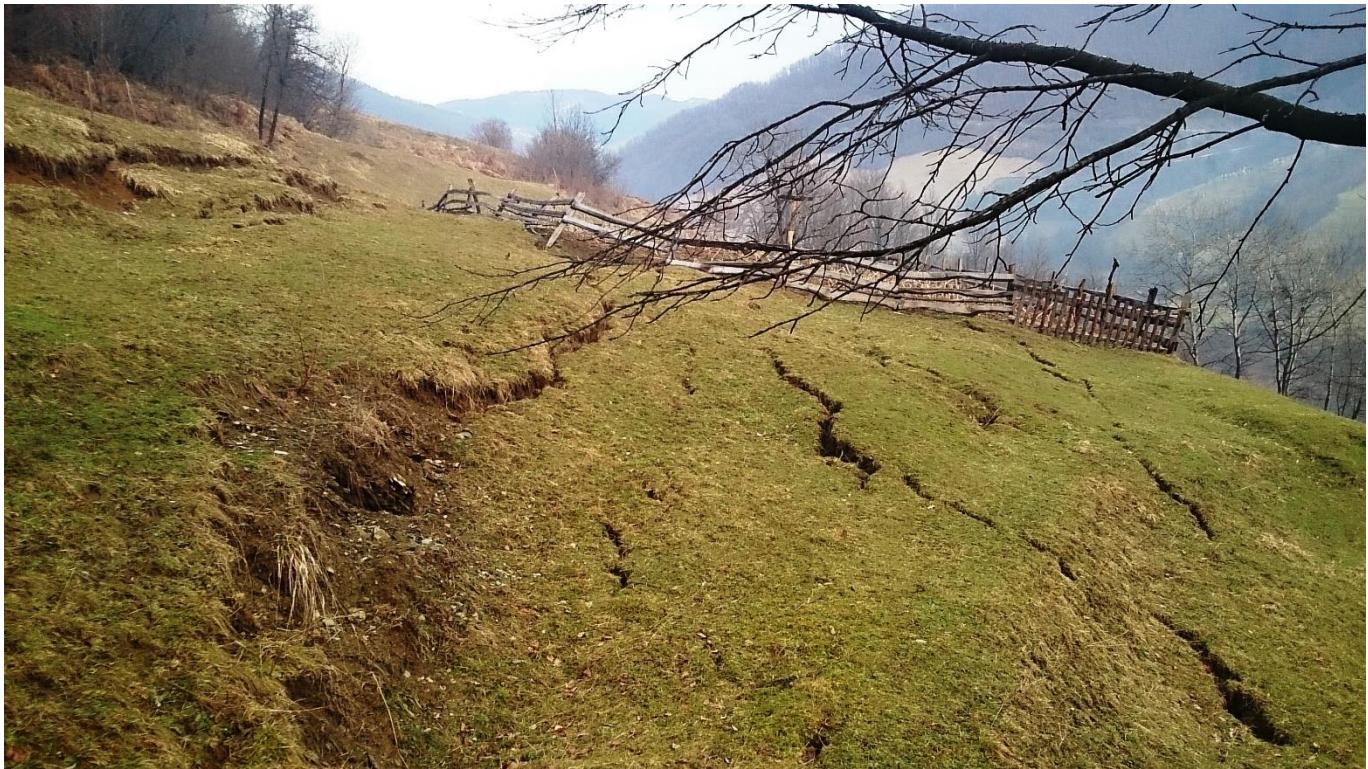
Slika 11. – Zatezne pukotine u tijelu klizišta

Obzirom da su manifestacije klizanja vidljive na relativno velikoj površini, gdje su velike deformacije, pomaci i otvorene pukotine može se pretpostaviti da se radi o kombinaciji konsekventnog i insekventnog klizišta jer je na mnogim ožiljcima i sekundarnim pukotinama može primjetiti da je klizanjem zahvaćen i sam supstrat, odnosno litološki članovi jursko-krednog fliša. Prema stanju aktivnosti kliznog procesa ovo je reaktivirano klizište. Distribucija aktivnosti klizišta nije posve jasna, ali se može pretpostaviti progresivni karakter klizišta s tim da kontinuirana fluvijalna erozija nožice u gravitacionom bazisu pospješuje-ubrzava klizanje. Postoji tendencija da se klizna površina poveća na lijevom boku klizišta ugrožavajući tako još tri stambena objekta.

- Procesima klizanja teren je u značajnoj mjeri deformisan kako je to opisano u odgovarajućim poglavljima ovog elaborata. Deformacije se ogledaju u stvaranju pukotina, ogoljavanju terena, navlačenja i nepravilne akumulacije pokrenutog materijala preko stabilne podloge i sl. Potrebno je izravnati teren, nivelišati neprirodne nagibe akumuliranog materijala, razbiti ili ukloniti prijeteće blokove, zapuniti zjapeće pukotine.

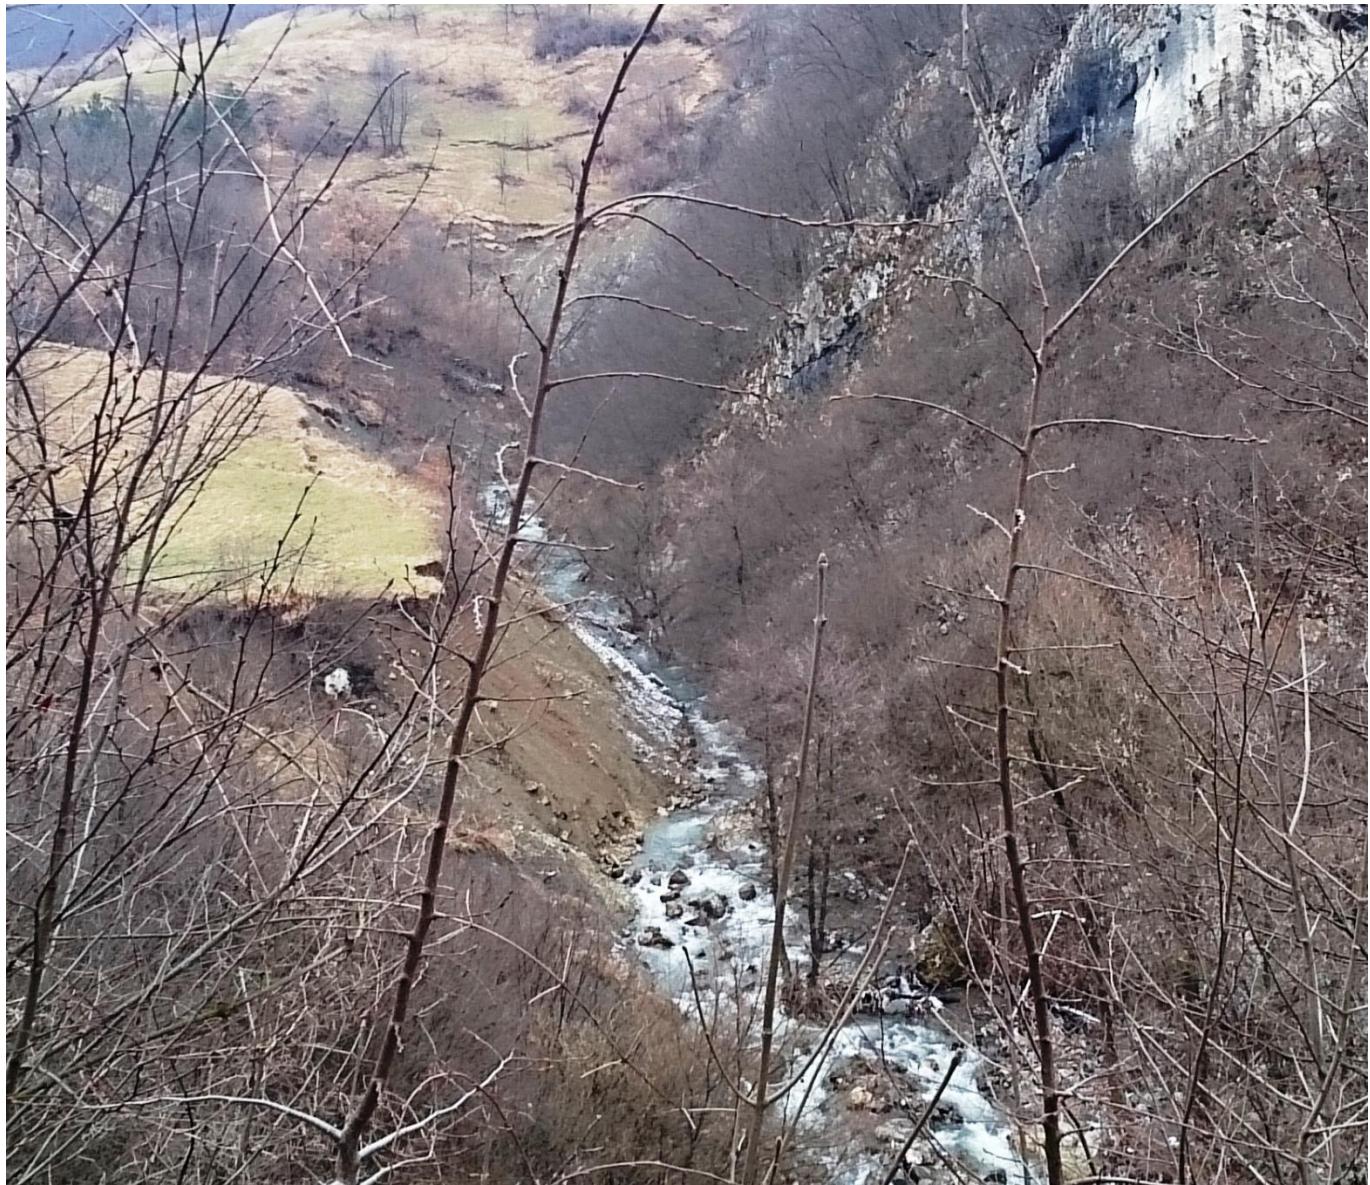
Prema stilu klizne aktivnosti, radi se o složenom i kompozitnom klizištu jer ispoljava više tipova kretanja u različitim dijelovima kliznog tijela. Primarni dio klizišta je približno potkovičastog oblika sa izraženim čeonim kliznim odsjekom i više sekundarnih otsjeka, a nožica nije jasno izražena. Vidljive su nožice samo manjih pripovršinskih klizanja, dok se nožica najdublje klizne plohe vjerovatno nalazi u gravitacionom i erozionom bazisu (koritu rijeke Zgošća).

**Slika 12.** – Nožica klizišta i korito rijeke Zgošće
