# **RAPORT VLERESIMI**

***Rehabilitimi i Qendrës Rezidenciale të Zhvillimit në Vlorë***

***Bashkia Vlorë***

**Grupi I Projektimit: HT Construction (High Tech Construction) shpk**

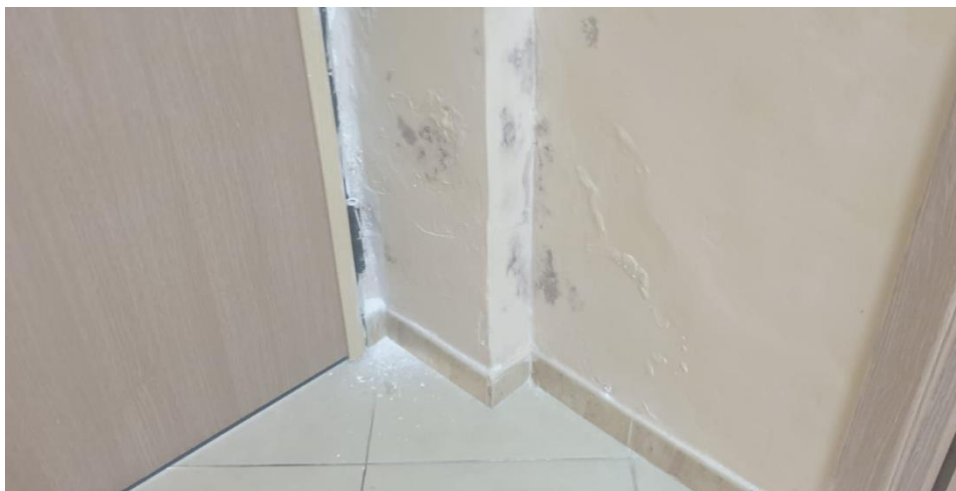
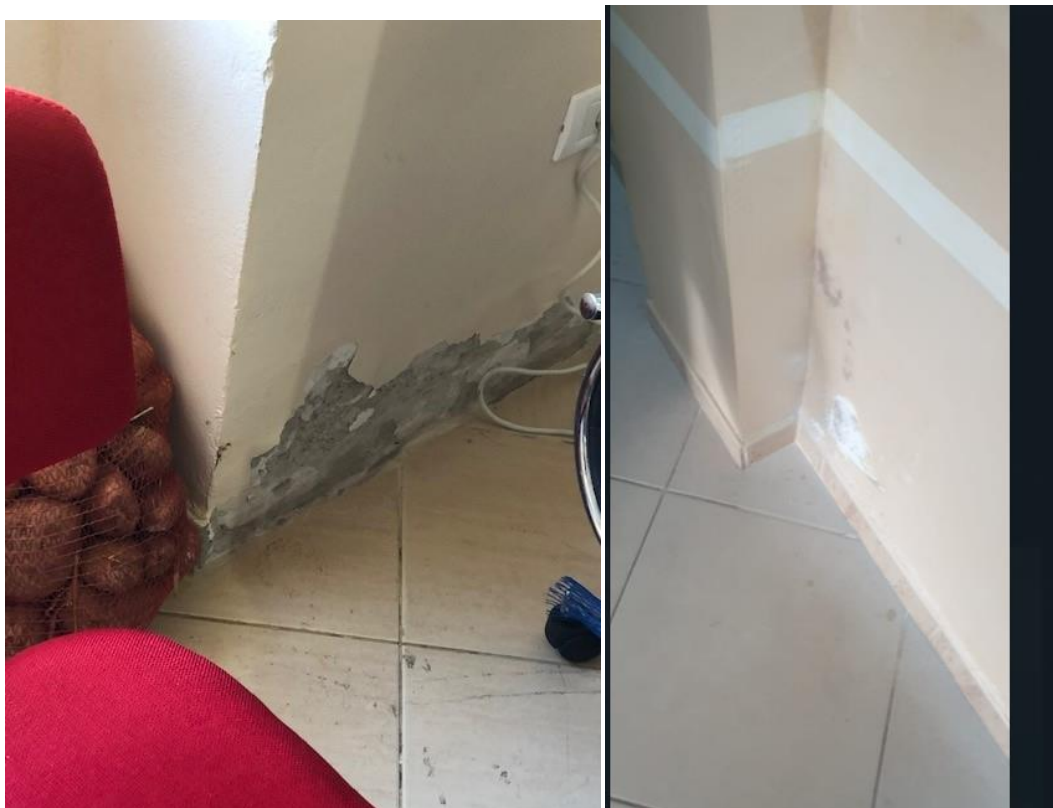
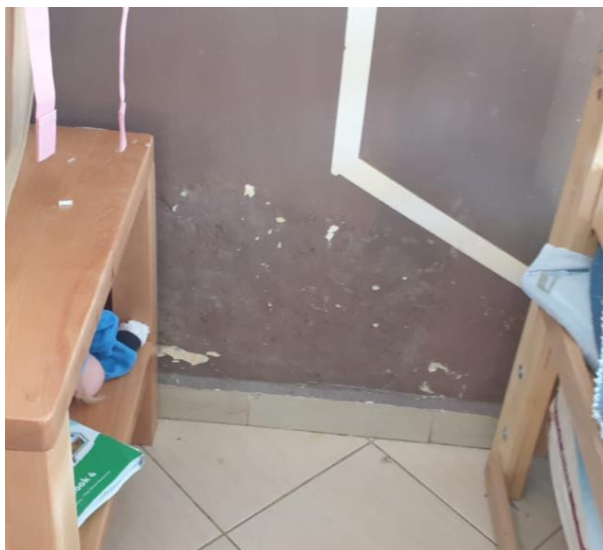
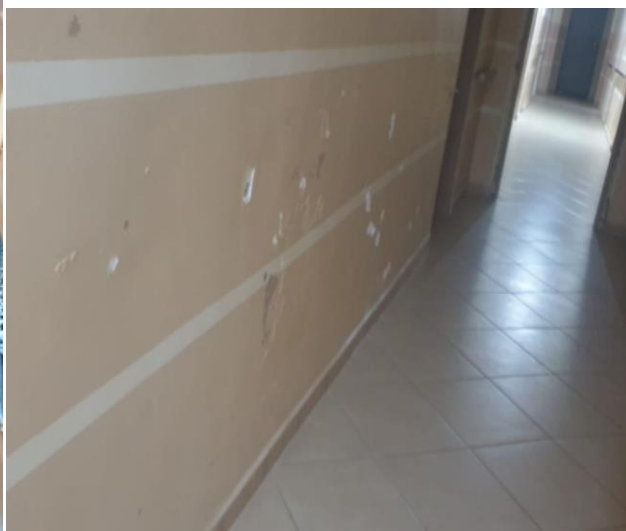
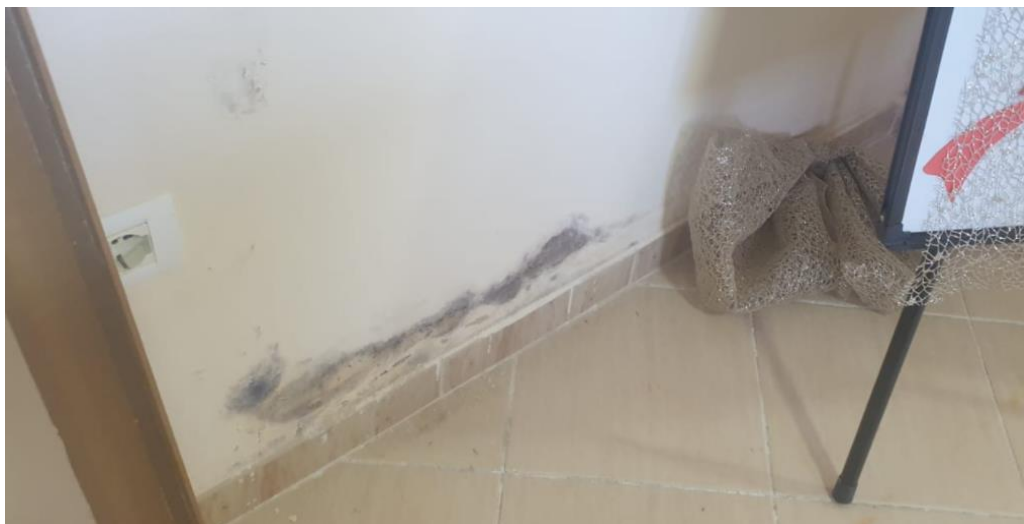
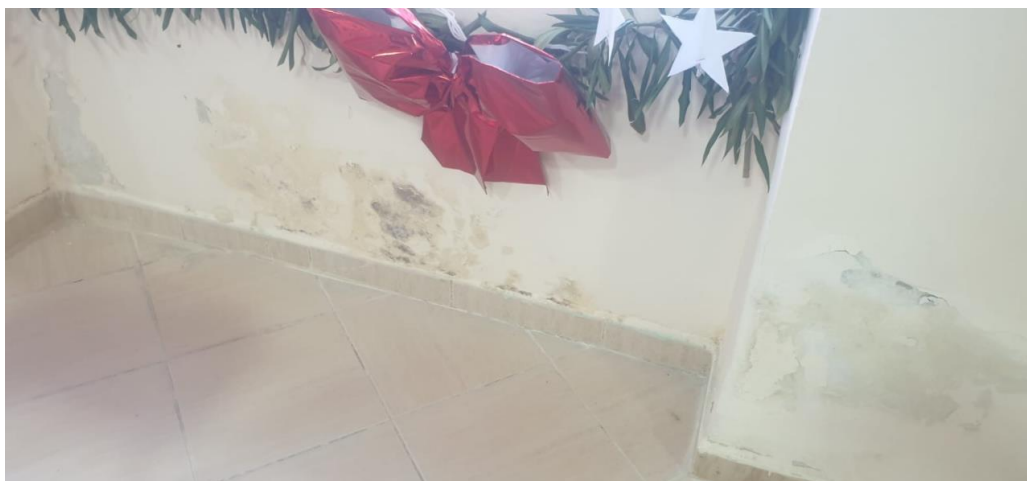
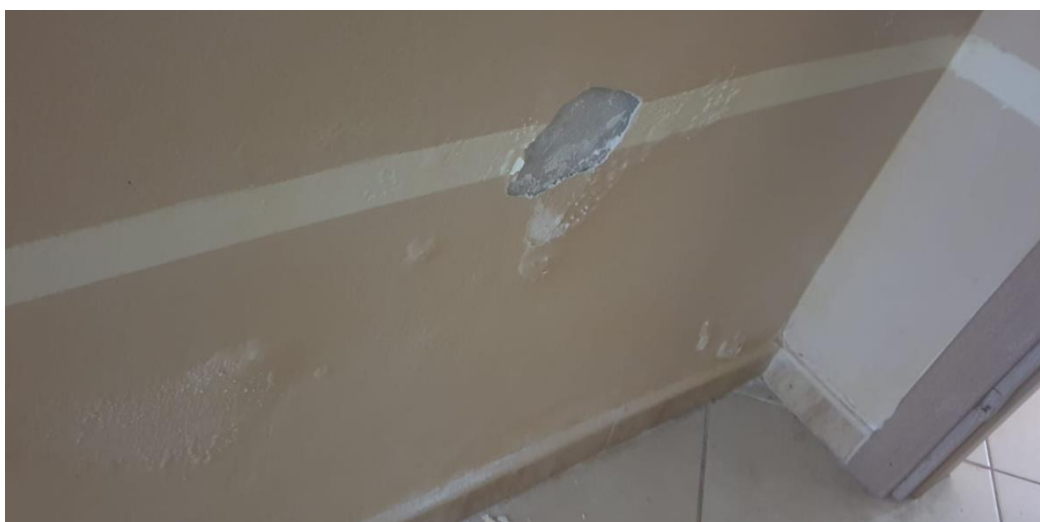
#### *2.1.1. Fenomeni i kapilaritetit.*

Në fotot e mëposhtme ilustron gjendja aktuale në godinë e shkaktuar nga fenomeni i kapilaritetit:

Duke pasur parasysh se pjesa më e madhe e lagështisë që vjen në katin përdhe shkaktohet nga kapilariteti që vjen nga toka, ne sugjerojmë që të zëvendësohen disa nga shtresat ekzistuese të dyshemesë. Para së gjithash do të jetë nevoja të hiqen pllakat ekzistuese dhe shtresa e llaçit që përdoret për rregullimin e tyre. Pasi të hiqen pllakat, e gjithë sipërfaqja e betonit nga vjen ka nevojë të pastrohet. Në sipërfaqen e pastruar do të vendoset një rrjetë plastike me densitet sipërfaqësor 160gr/m<sup>2</sup>. Kjo rrjetë do të fiksohet duke përdorur gozhdë dhe rripa çeliku ose llamarine që e mbajnë të fiksuar në shtresën ekzistuese të betonit. E gjithë sipërfaqja duhet të mbulohet me një shtresë kolle me trashësi 1 cm. Në disa zona mund të jetë nevoja për të patur një shtresë më të trashë për të pasur një sipërfaqe horizontale dhe të pastër. Pasi të kemi realizuar horizontalitetin e sipërfaqes do të realizojmë hidroizolimin e saj duke përdorur hidroizolimin me bikomponentë me presion negativ në një shtresë 5mm. Në nyjet dysheme-mur do të jetë nevoja për të përdorur një rrip të papërshkueshëm nga uji në mënyrë që të sigurohet një bashkim i thatë i dy sipërfaqeve, asaj vertikale dhe horizontale.

E njëjta zgjidhje konstruktive që është ndjekur për katet përdhe do të bëhet edhe për muret. E gjithë sipërfaqja e mureve do të pastrohet nga shtresa ekzistuese e llaçit deri në 5 cm në fugat e murit. Pasi të pastrohet llaçi ekzistues, në sipërfaqen e murit do të injektohet llaç çimentoje në vrimat e murit. Pasi vrimat të jenë mbushur, ato do të mbulohen me të njëjtin llaç çimentoje për të siguruar një sipërfaqe vertikale të rrafshët, e cila do të jetë e përshtatshme për të aplikuar shtresën e hidroizolimit me prezon negativ. Për të siguruar një ngjitje perfekte të llaçit të vjetër të mureve, gurëve ose tullave me llaçin e ri të çimentos do të jetë nevoja që në momentin që aplikohet ky llaç çimentoje, muri duhet të jetë i pastruar dhe i spërkatur me ujë. Gjatë moshës së maturimit të shtresës së llaçit do të lind nevoja e trajtimit të saj me ujë për të shmangur plasaritjet gjatë fazës së ngurtësimit të çimentos. Kur të arrihet maturimi i kësaj shtrese dhe të ngurtësohet plotësisht, mbi të do të aplikohet shtresa e hidroizolimit. Në kufirin e poshtëm kjo shtresë ka nevojë të bashkohet me dyshemenë e papërshkueshme nga uji, kjo zgjidhje do të sigurohet duke përdorur rripat hidroizolues të papërshkueshëm nga uji që tregohen në foton e mëposhtme. Sigurisht

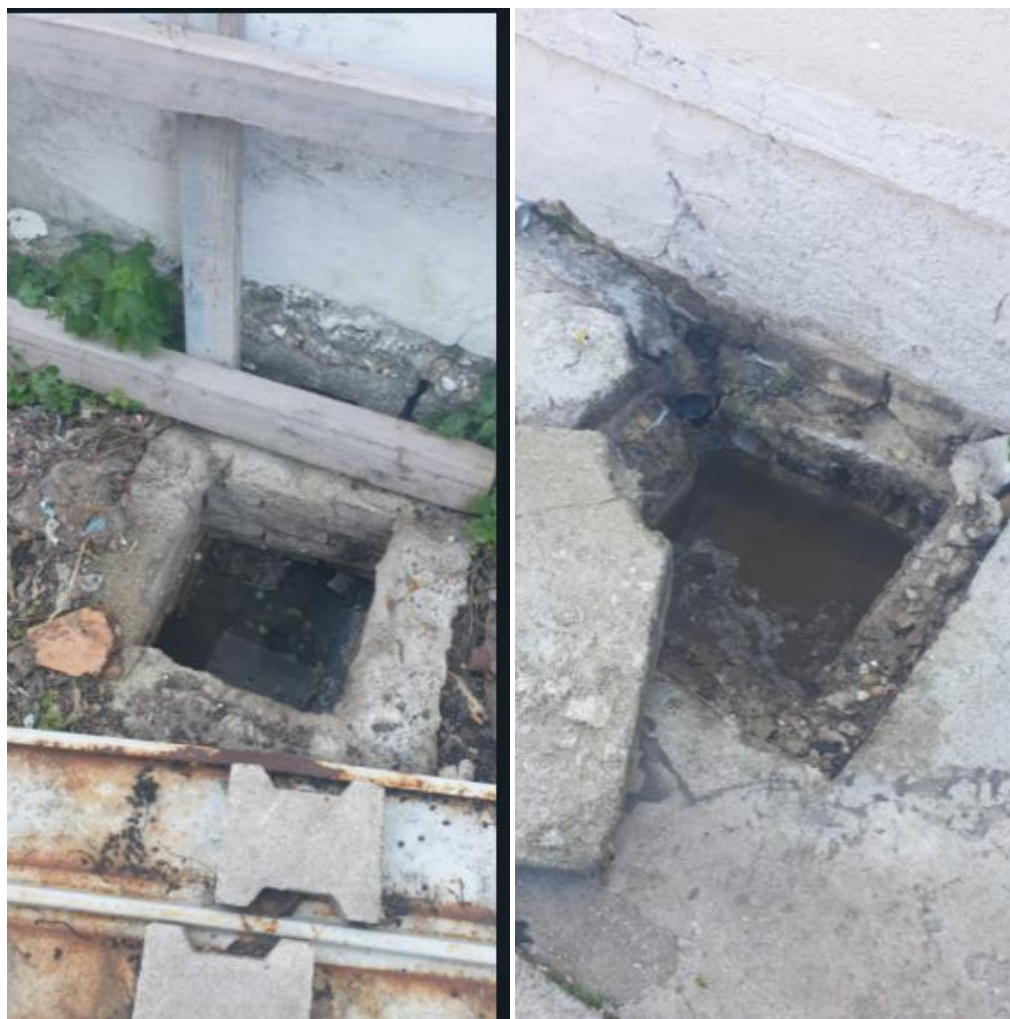
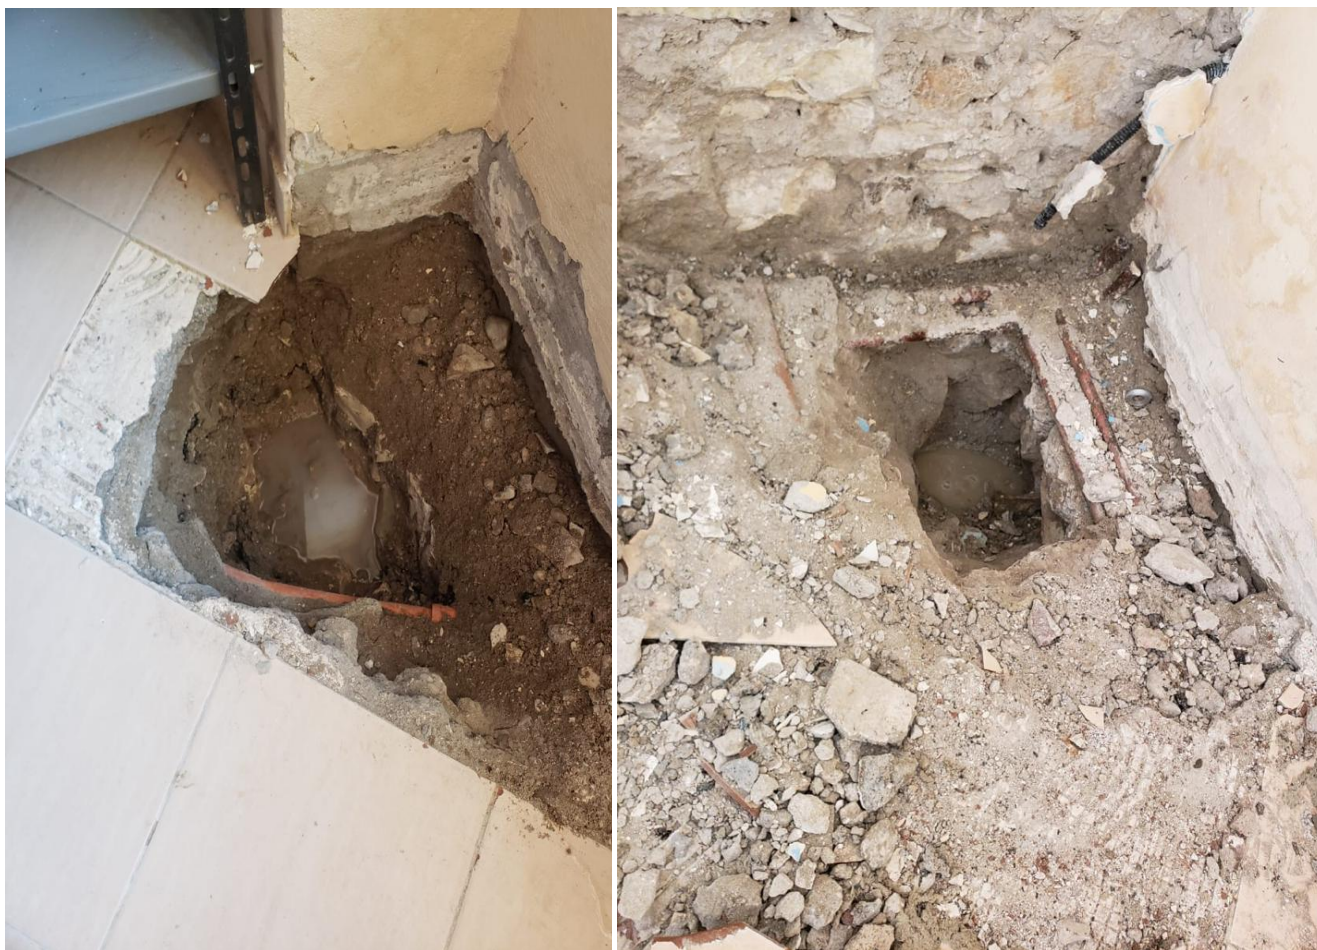
Sistemi i kanalizimeve është problematik, në të shumtën e rasteve i bllokuar c'ka lind nevojën për mirëmbajtje dhe pastrim periodik të tyre.

Niveli i ujerave te zeza në pusetat ishte shumë i lartë, dhe thellësia e pusetave është shumë e vogël, c'ka sjell prezencë konstante të ujit në themel të godinës. Sipas mendimit tonë, niveli më i lartë i ujërave nëntokësore kombinuar me ujerat e zeza është shkaktar i lagështirës në katin përdhe. Nga inspektimi paraprak i godinës janë bërë gërmime të cilat tregojnë një prezencë të lartë të ujit nëntoksor kombinuar me ujerat e zeza sikurse ilustrohet në fotot në vijim. Në dyshtemenë e katit përdhe nga gërmimi duket që niveli i ujërave nëntokësore me prezencë të ujerave te zeza është rreth 15 cm nga dyshtemeja por vlen të përmendet që ky nivel nuk është konstant dhe ka një tendencë të dukshme për tu rritur në drejtim të sipërfaqes.

Fotot në vijim ilustrojnë problemin e ndeshur:

1. Thellimi i pusetave ekzistuese, dhe shtimi i pusetave të reja do të sillte një ulje të nivelit të ujtave nëntokësorë në zonën ku ndodhte godina. Thellimi i pusetave krijon kushte më të favorshme për shkarkimin e ujrave të zeza në sistemin e kanalizimeve të zonës. Sigurisht që shtimi i pusetave do të lehtësonte ngarkesën hidraulike që duhet të marrë secila prej pusetave. Në vizatimet e mëposhtme ilustrohen të dhënat dhe detajet e kësaj zgjidhjeje.

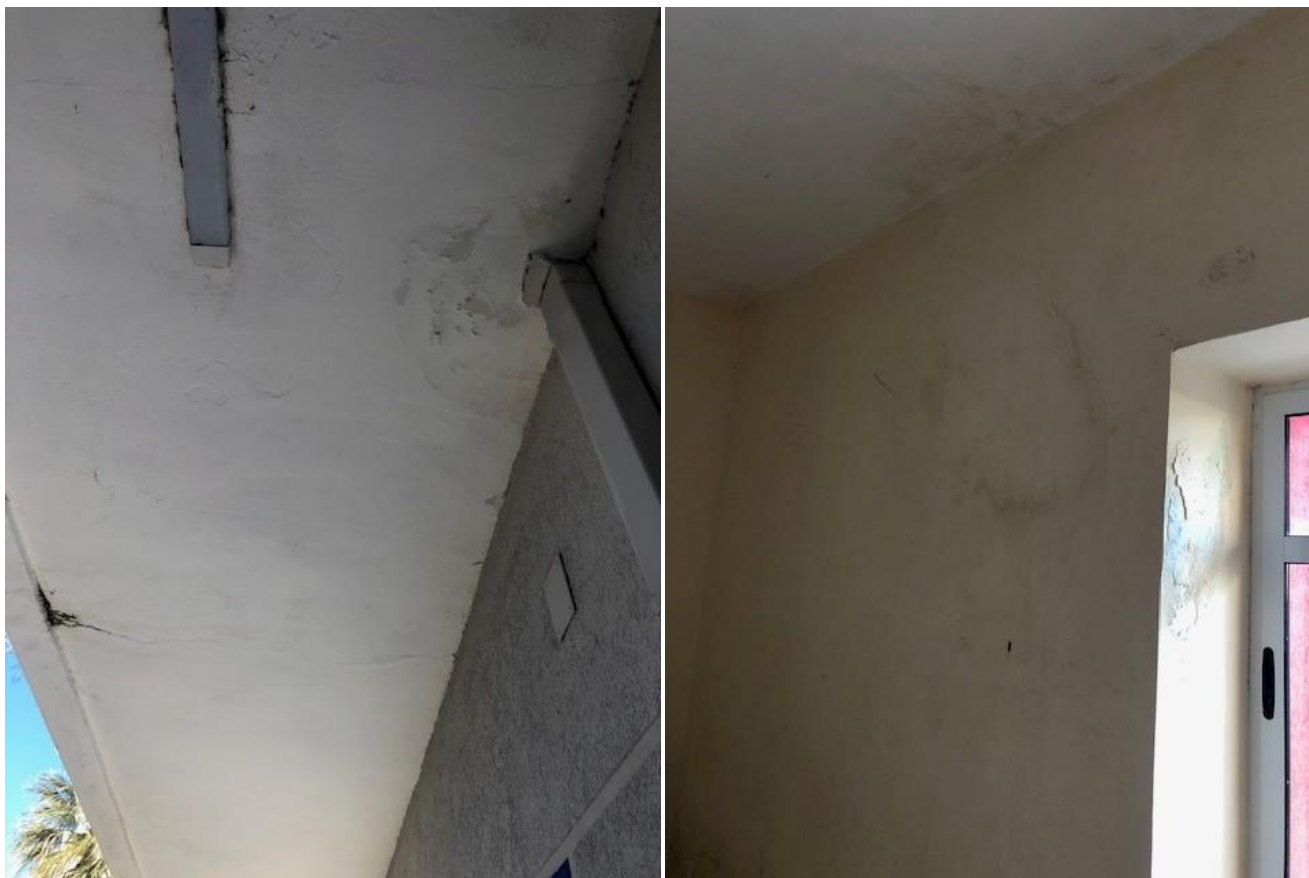
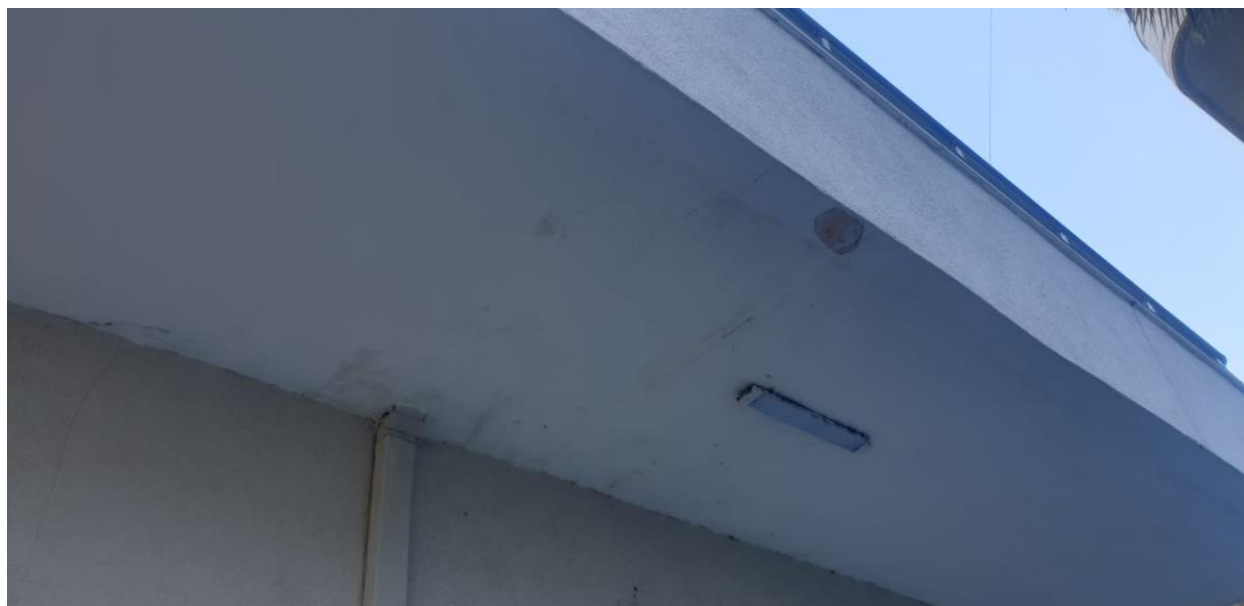
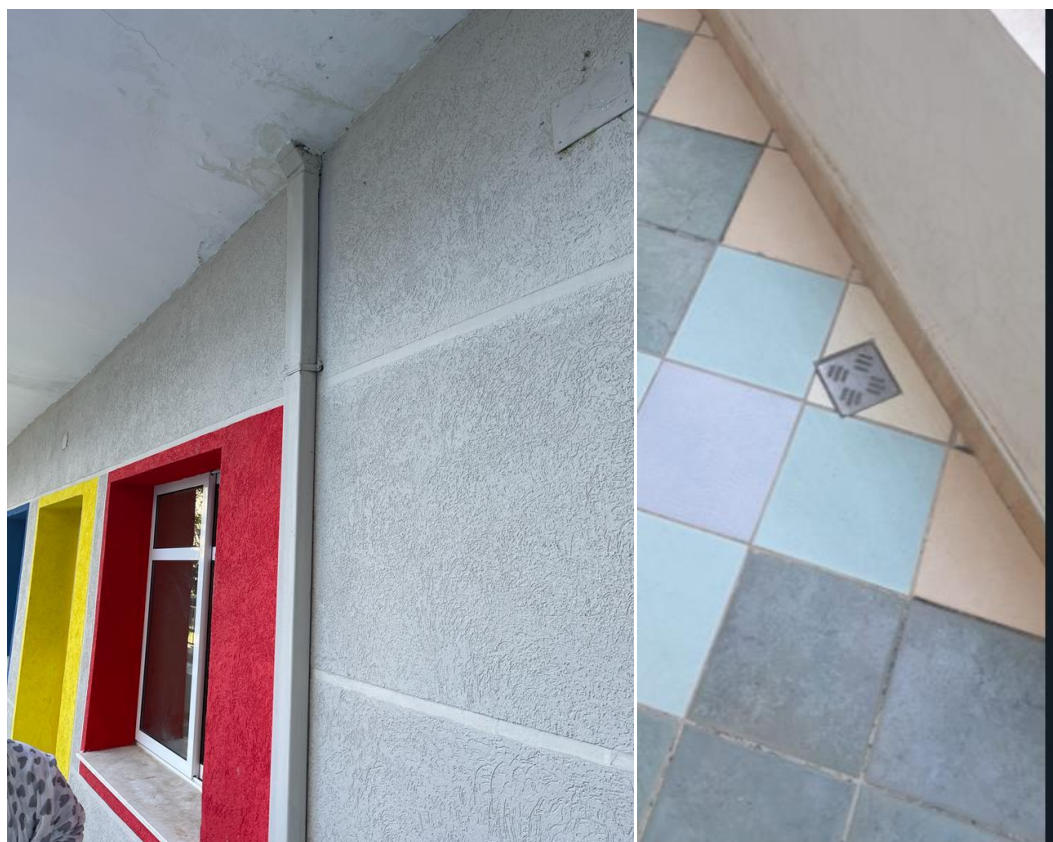
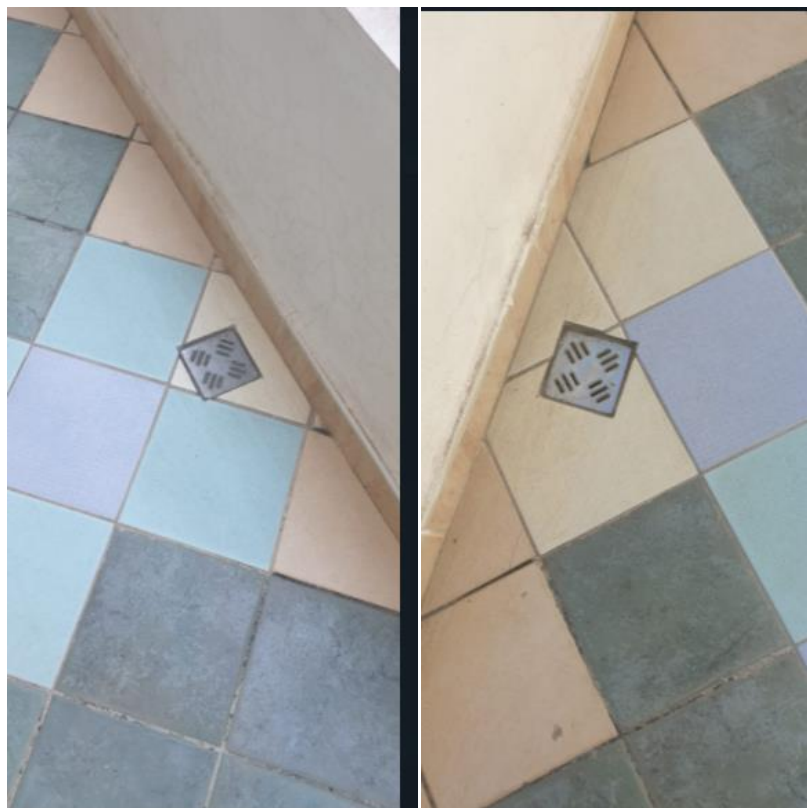
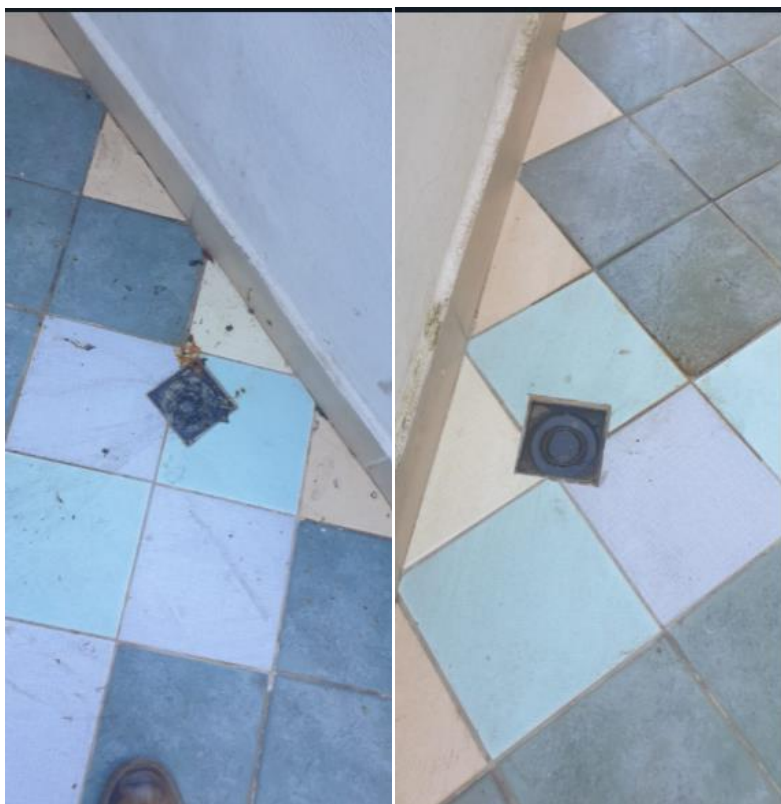
Kjo lloj lagështie është e pranishme pranë tubit të kullimit ku shkarkon pileta e dyshemesë, (pjesë nga kullimi i dyshemesë në tubin kryesor).

Sipas mendimit tonë ky problem vjen nga mosfunksionimi i kanalizimeve të dyshemesë, ky mosfunksionim vjen nga mos pastrimi i rregullt i tyre ka sjellë bllokimin e tyre të herëpashershëm, duke futur ujë edhe brenda katit të ndërtesës. Edhe tani disa prej tyre janë të bllokuara.

3. Zëvendësimi i të gjithë kanalizimeve të shkarkimit të ujrave të bardha dhe zëvendësimi nyjen e tyre të lidhjes me ulluqet vertikale. Të gjithë ulluqet në pjesën e jashtme të verandës do të kenë nevojë të ndërrohen me të reja. Drenazhimi i ri do të ketë një tub më të madh për të transmetuar ujin në pusetat e shkarkimit ku është lidhur. Të gjitha kullimet e reja do të kenë nevojën për të patur një rrjetë që i mbulon, në mënyrë që të shmanget bllokimi i vrimave të kullimit. Pjesa më e rëndësishme e procesit të zëvendësimit është fiksimi i hidroizolimit në konturin e piletave. Të gjithë konturet kërkojnë një vëmendje të veçantë për të patur një izolim të papëshkueshëm nga uji për të mbrojtur soletën dhe katin përdhe. Gjithashtu është e rëndësishme të kihet parasysh se në momentin që do të bëhet zëvendësimi i piletave të sigurohet lidhja perfekte e tubit të kullimit dhe ulluqeve vertikale. Në vizatimet e mëposhtme tregohen të gjitha detajet konstruktive për vendosjen e kullimit.

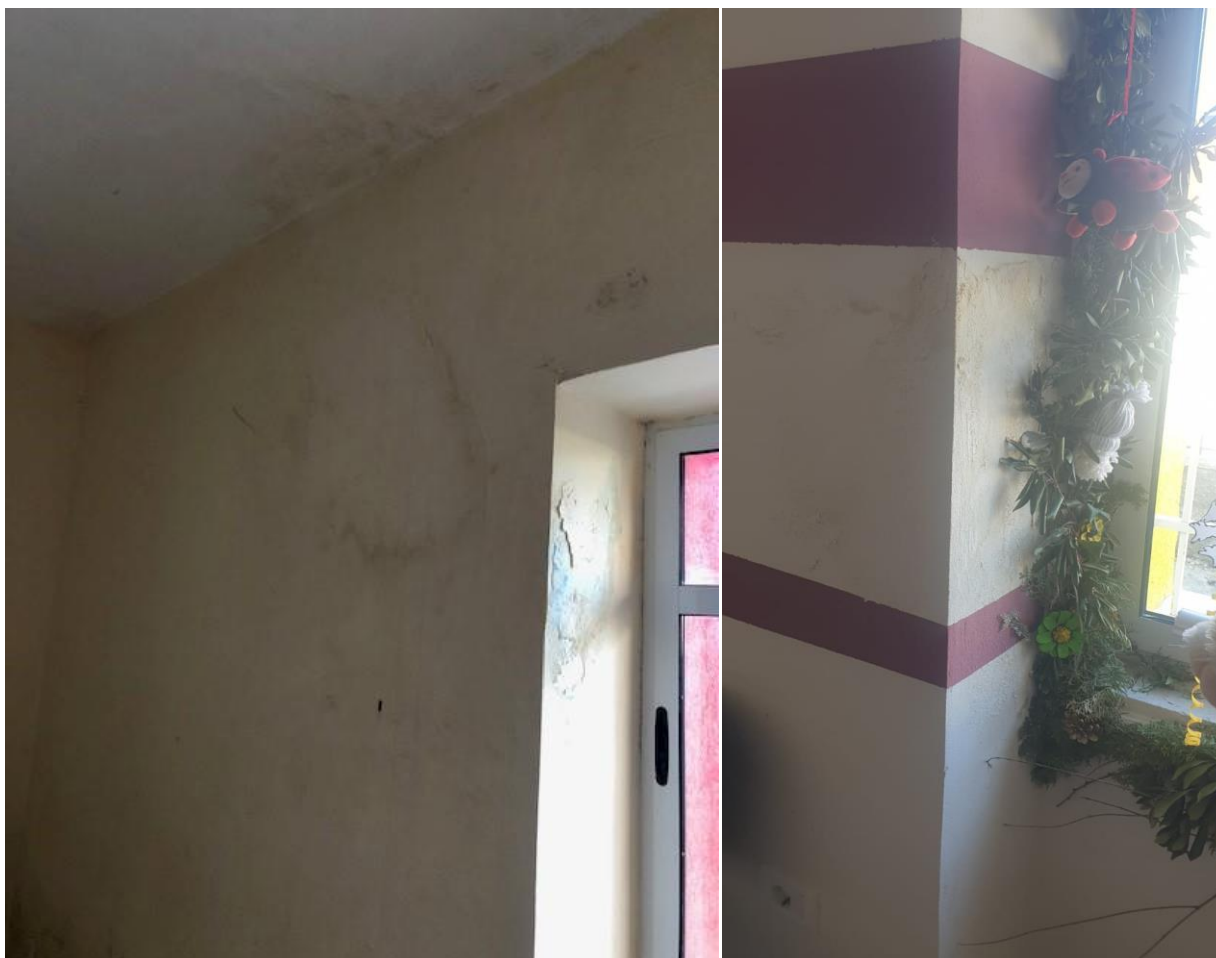
Dukuritë e kësaj lloji lagështie vijnë në lidhjen e dritareve dhe termoizolimin, problem ky që konstatohet në xhamat e tërheqjes.

Foto ilustruese të këtij fenomeni:

4. Duke qenë se shumë nga dyert dhe dritarte janë të dëmtuara dhe nuk sigurojnë hidroizolin e plotë dhe kushte të kënaqshme termoteknike, mendojmë se duhet të kontrollohen dhe riparohen të gjitha dritaret dhe dyert e jashtme të objektit.

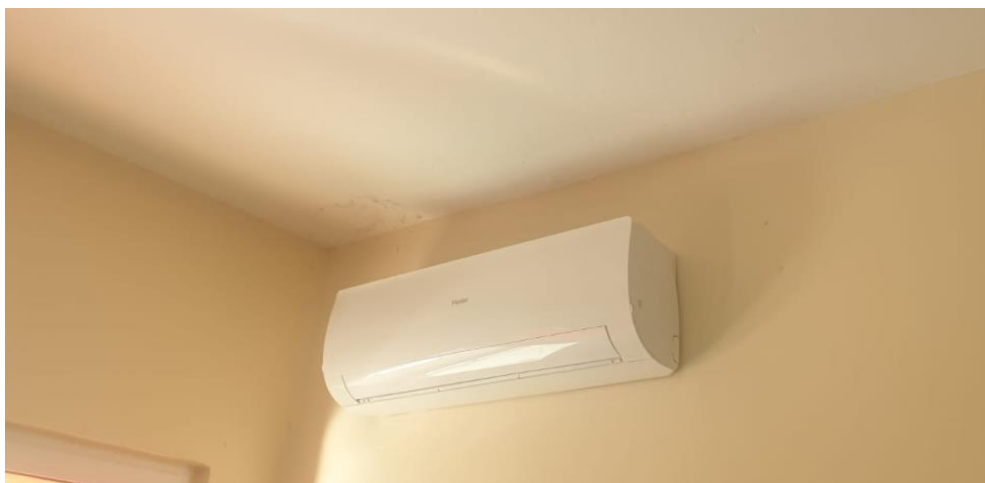
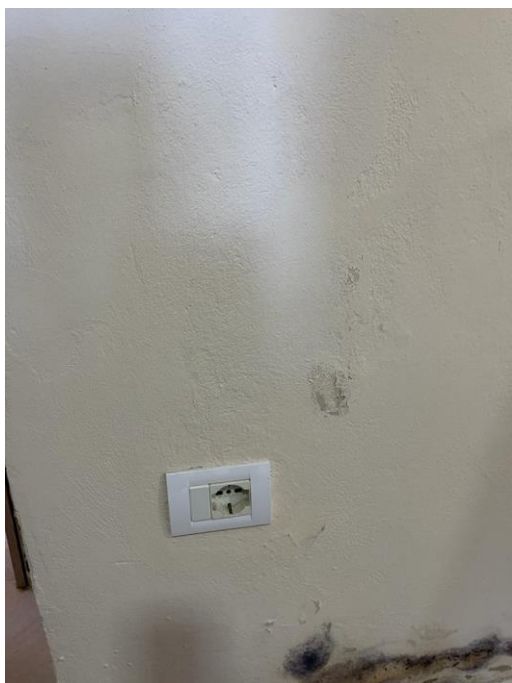
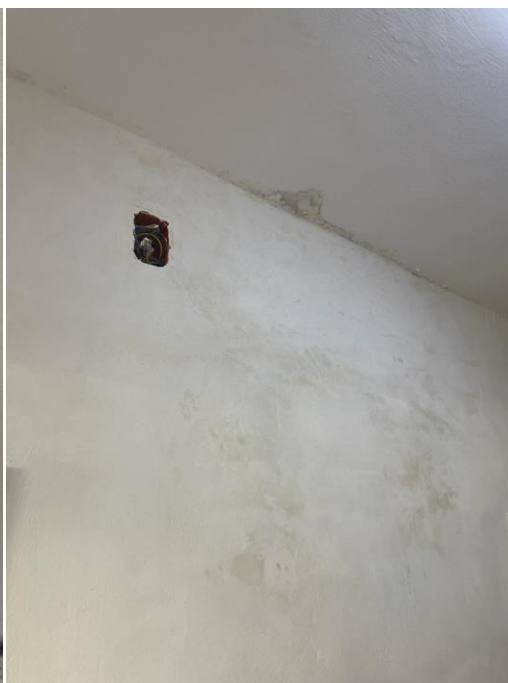
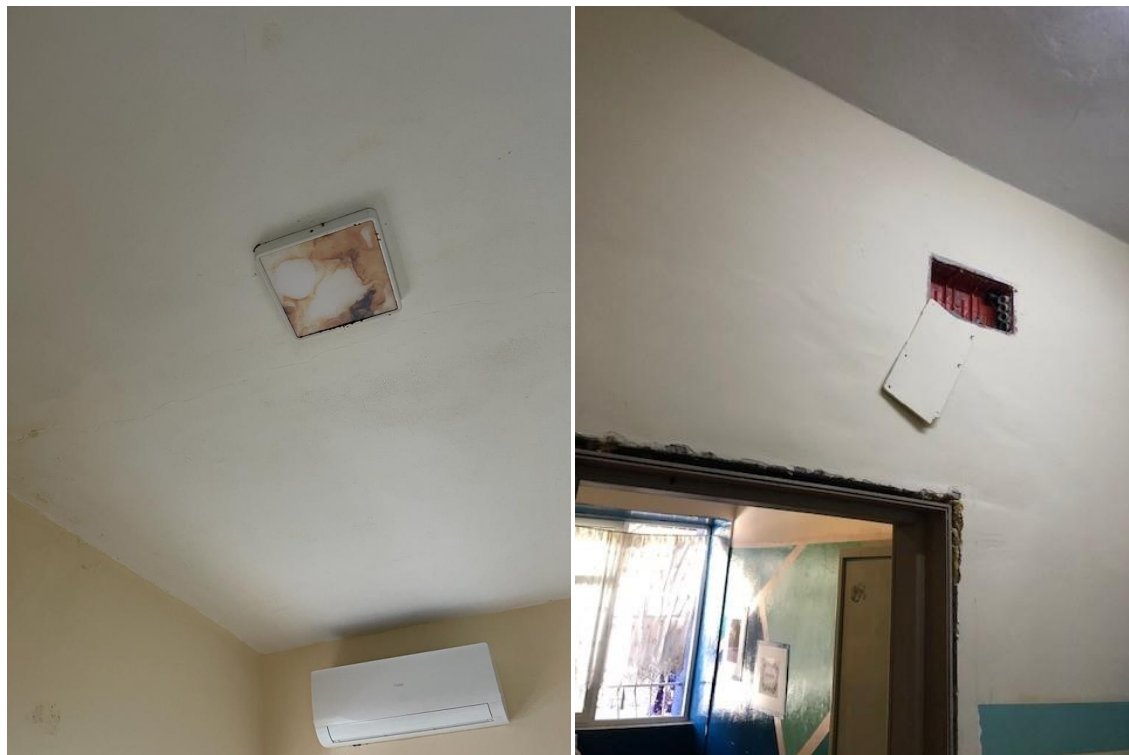
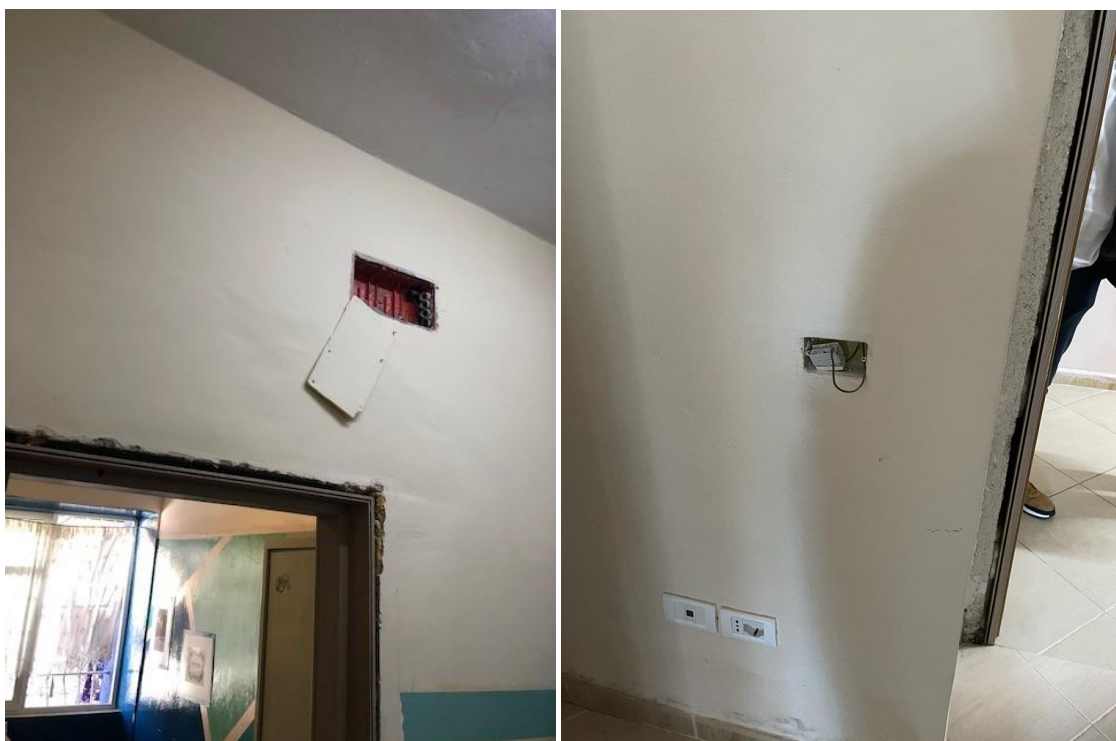
Siç e përshkruam më lart në këtë godinë në shumicën e rasteve lagështia vjen në katin përdhesi pasojë e fenomenit të kapilaritetit dhe nga problemet me kullimin e dyshemesë. Kjo lloj lagështie në mendimin tonë kritik hyn brenda tubit të energjisë elektrike dhe dëmtojnë seriozisht këtë sistem dhe transmetojnë në disa vende prani të re lagështie. Për këtë arsye instalimet elektrike nuk funksionojnë mirë në disa pajisje.

Më poshtë paraqiten foto të këtij fenomeni:

5. Të kontrollohet dhe të riparohet i gjithë sistemi elektrik i godinës.

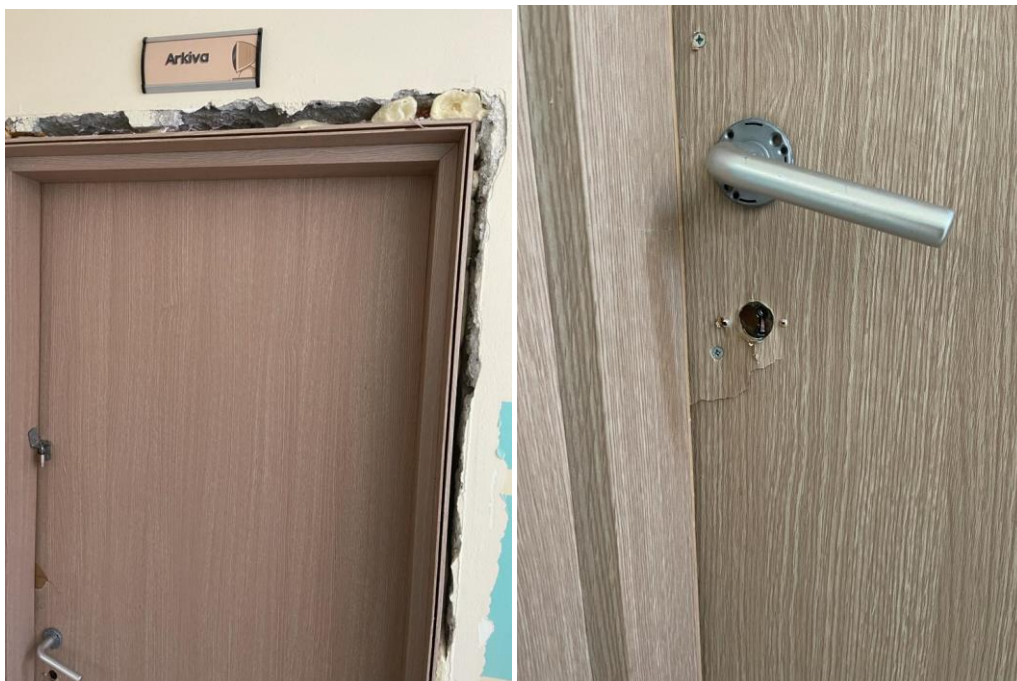
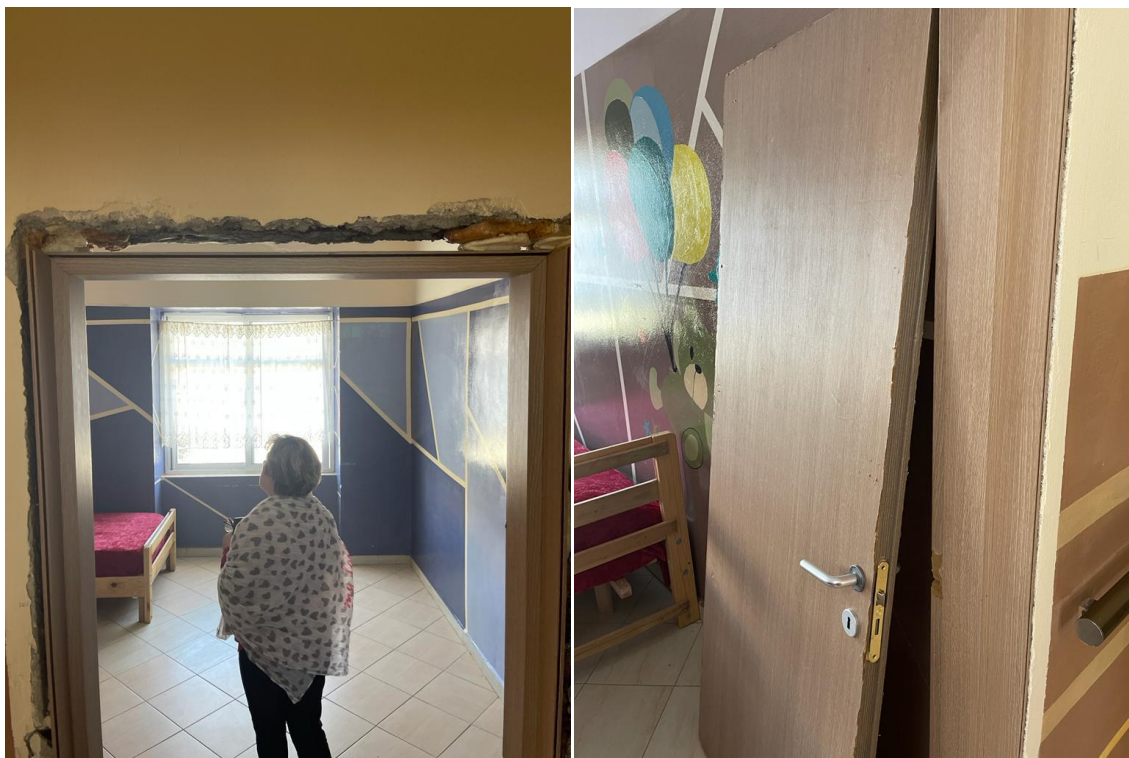
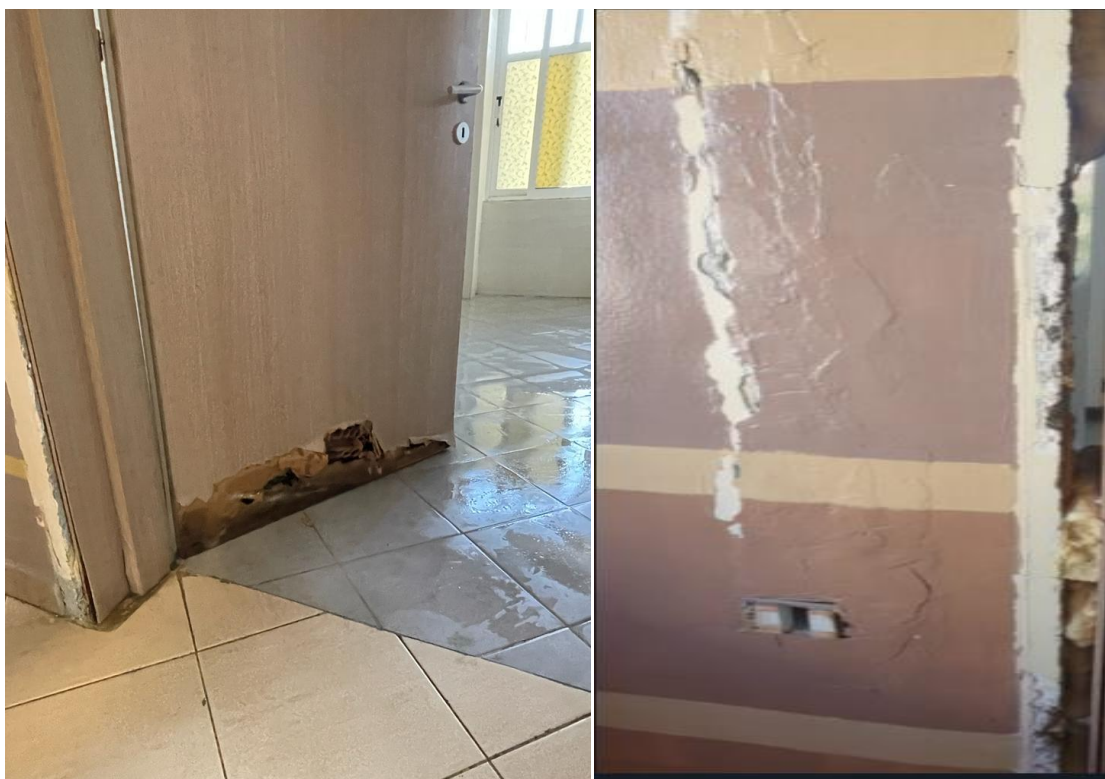
Pothuajse të gjitha dyert e objektit janë të dëmtuara. Kjo si pasojë e lagështisë së pranishme në të gjitha dhomat, por edhe nga pakujdesia në përdorim të tyre.

9. Të riparohen të gjitha dyert e godinës, sipas standardit të kërkuar në përputhje me karakterin e institucionit dyert duhet të plotësojnë të gjitha kërkesat e përdoruesit për rastin në fjalë. Për të mos cënuar funksionalitetin e institucionit, këshillojmë që të fillohet me ndërrimin e dyerve në katin e parë të godinës, ndërsa punimet e tjera kryhen në katin përdhe.

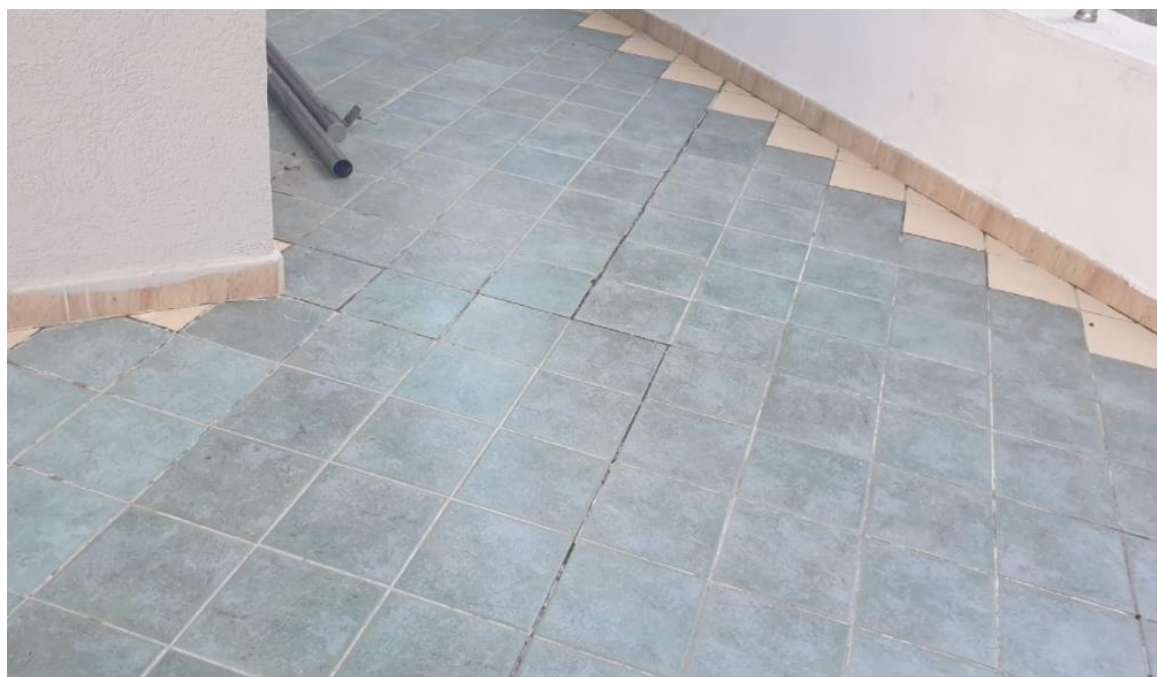
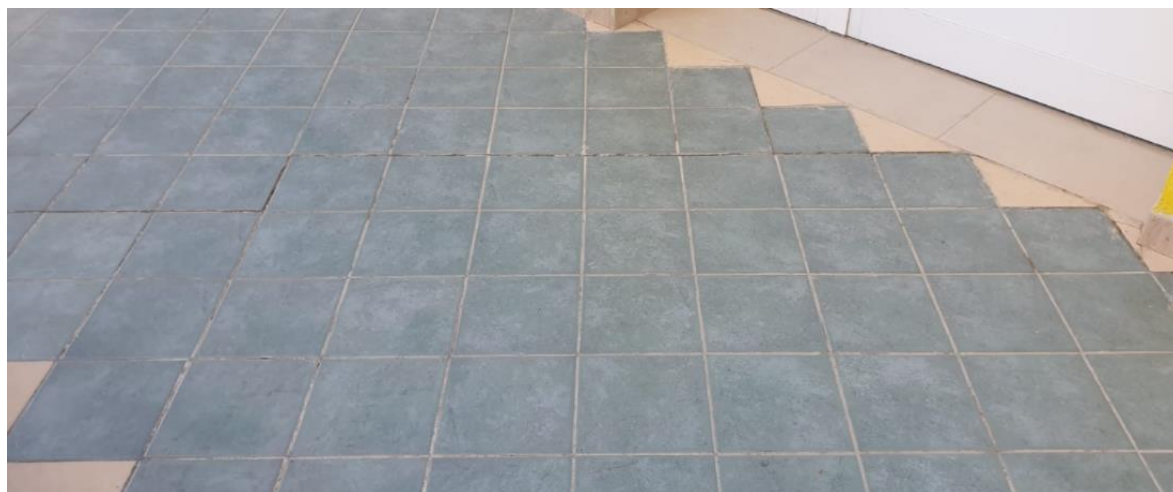
Një problem tjetër, sipas vëzhgimit të kujdesshëm që kemi bërë, është se veranda e cila gjendet e pozicionuar në pjesën e përparme të godinës ka dëmtime në dusheme, përkatësisht pllakat që janë të thyera. Si rezultat, pllakat e verandës janë hequr nga njëra-tjetra, si pasojë e shkëputjes së kollës dhe një pjesë e tyre ka ceduar. Kjo dukuri shton praninë e lagështirës në tavanin e katit përdhe.

Më poshtë paraqiten foto të këtij fenomeni:

6. Heqja e pllakave të verandës në katin përdhe dhe zëvendësimi i tyre me pllaka të reja.

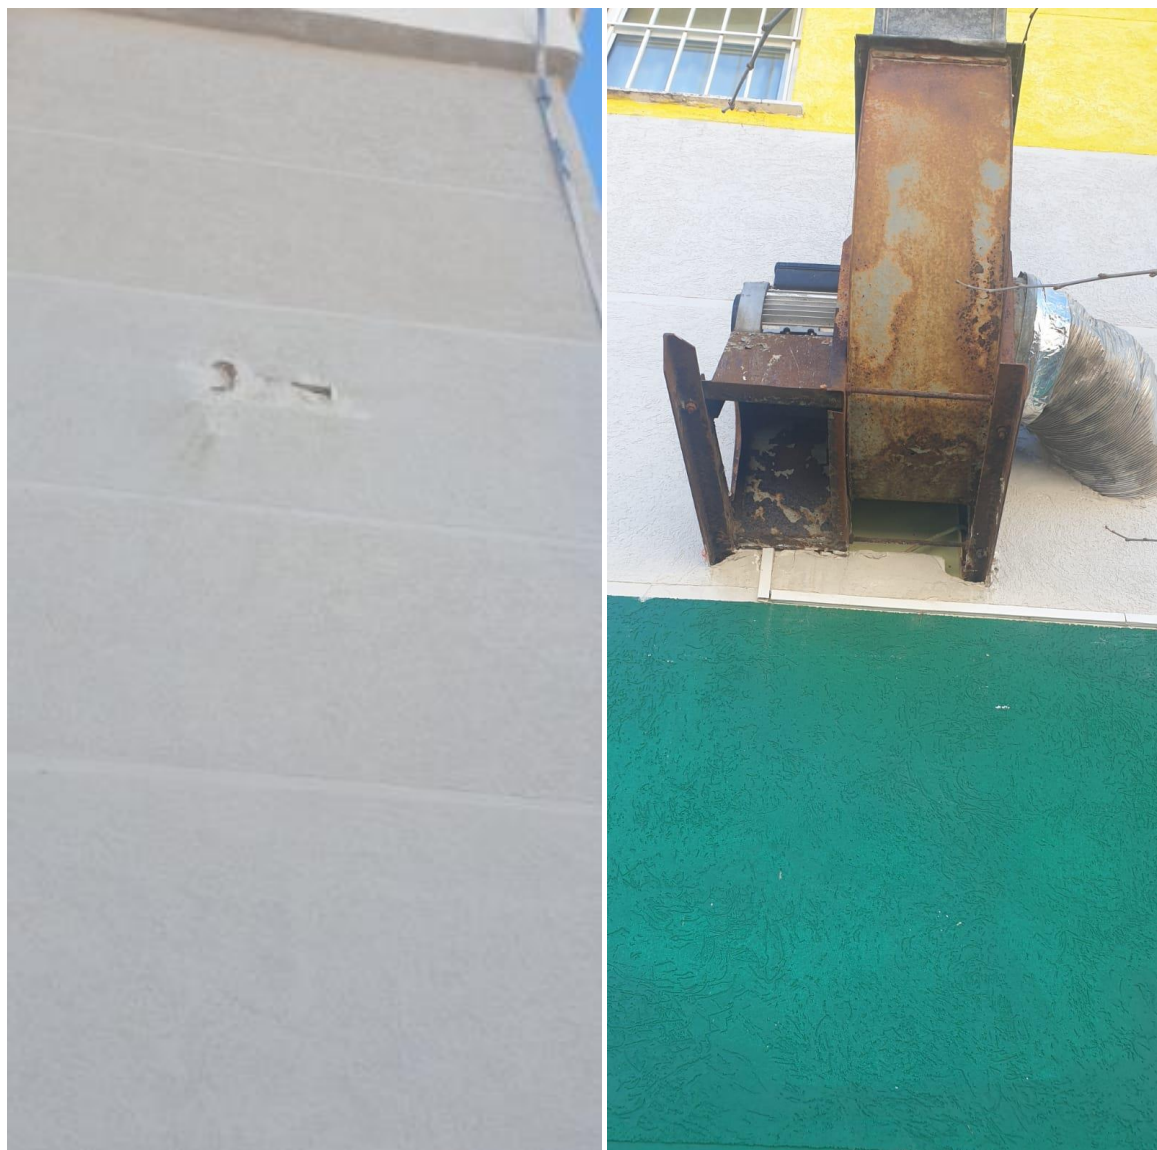
Në fasadë vihen re dëmtime të cilat janë shkaktuar nga ndërhyrjet dhe nga heqja e sistemit të vjetër elektrik dhe atij të ventilimit. Më poshtë tregohen foto ilustruese të këtij fenomeni.

Në fasadë do të jetë nevoja për riparimin e të gjitha shtresave të dëmtuara të suvasë dhe përshtatjen e tyre me zonën rrethuese. Duke parë që në fasadë do të bëhen disa punime rifiniture, do të jetë e nevojshme që vetëm zonat ku janë bërë riparime të lyhen sërish.

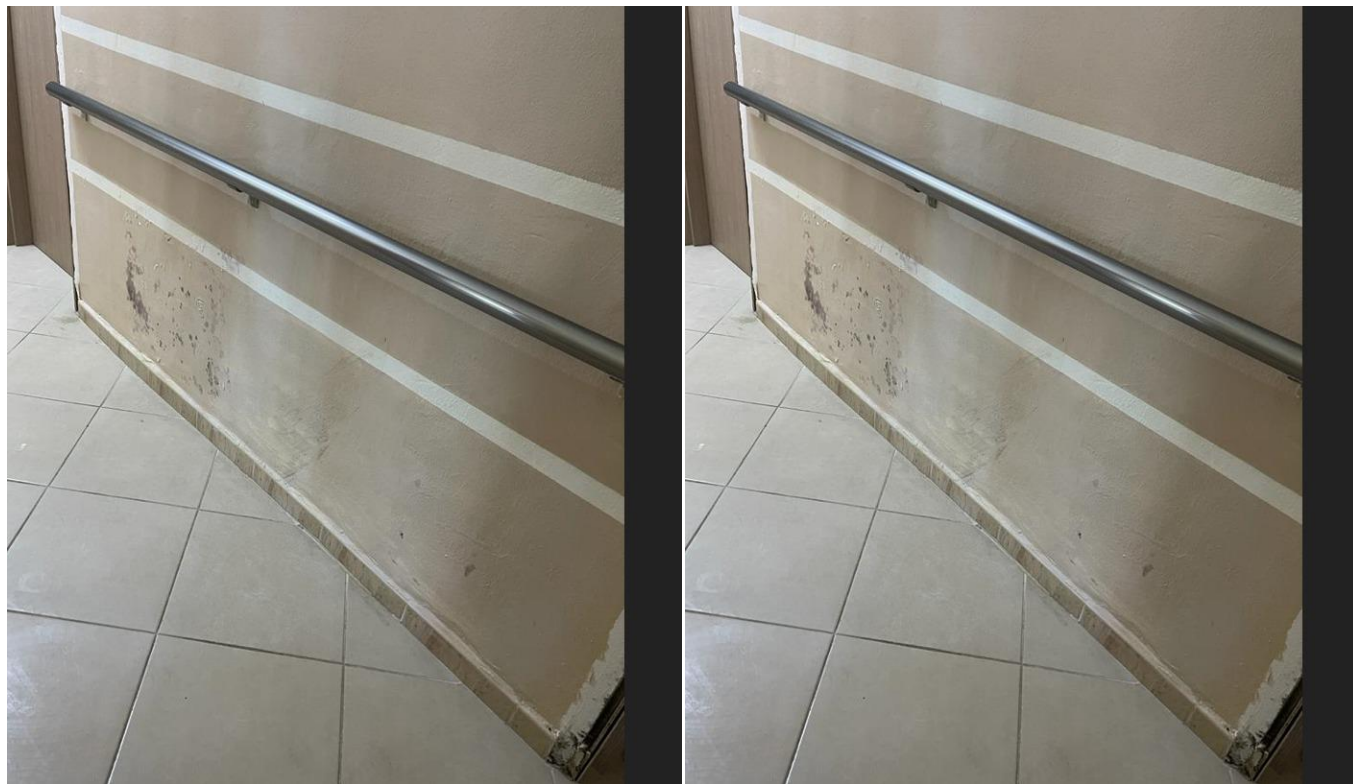
Ka disa probleme për korimanot ekzistues; disa prej tyre janë të hequr dhe të shkukur nga pozicioni i tyre, fakt ky që në pikpamjen tonë vjen si pasoje e cilesise se dobet te fiksimit te tyre ne mur. Pothuajse te gjitha bullonat qe jane perdorur per fksimin e tyre jane te shkukur.

Duke parë që korimanot ekzistuese, janë të dëmtuara do të jetë nevoja për t'i riparuar dhe për të patur mundësi të jenë sërish në gjendje të përshtatshme pune. Korimanot do të duhet të fiksohen sërish në murë me bulona dhe të shtrëngohen. Korimanot duhet të jenë të fixuara ne mur në mënyrë që të plotësojnë të gjitha kërkesat e institucionit, dhe të përdoruesve.
