| Bayi Adı | Ankara Çankaya Yıldızevler | Ekspertiz Paketi | EKO CLASS |
| Rapor Numarası | 2596116 | Model | FORESTER |
| Marka | SUBARU | | |

- JF1SJGL85FG225633 şasi numaralı araca ait ekspertiz raporudur.
- Raporun orijinalliğini ekspertiz bilgilendirme sayfası ve tüm sayfaların alt kısmında bulunan karekodları okutarak sorgulayabilirsiniz.
- İşbu rapor Mustafa Çiğdem Yıldızevler Mh. Turan Güneş Blv. No:66/3 Çankaya/Ankara SeğmenlerV.D TC:14356133486 GSM: 0(532) 877 55 30 - 0(312) 441 7851 tarafından düzenlenmiştir.
- Bu rapor bilgilendirme sayfası dahil olmak üzere toplam 7 sayfadan oluşmaktadır.

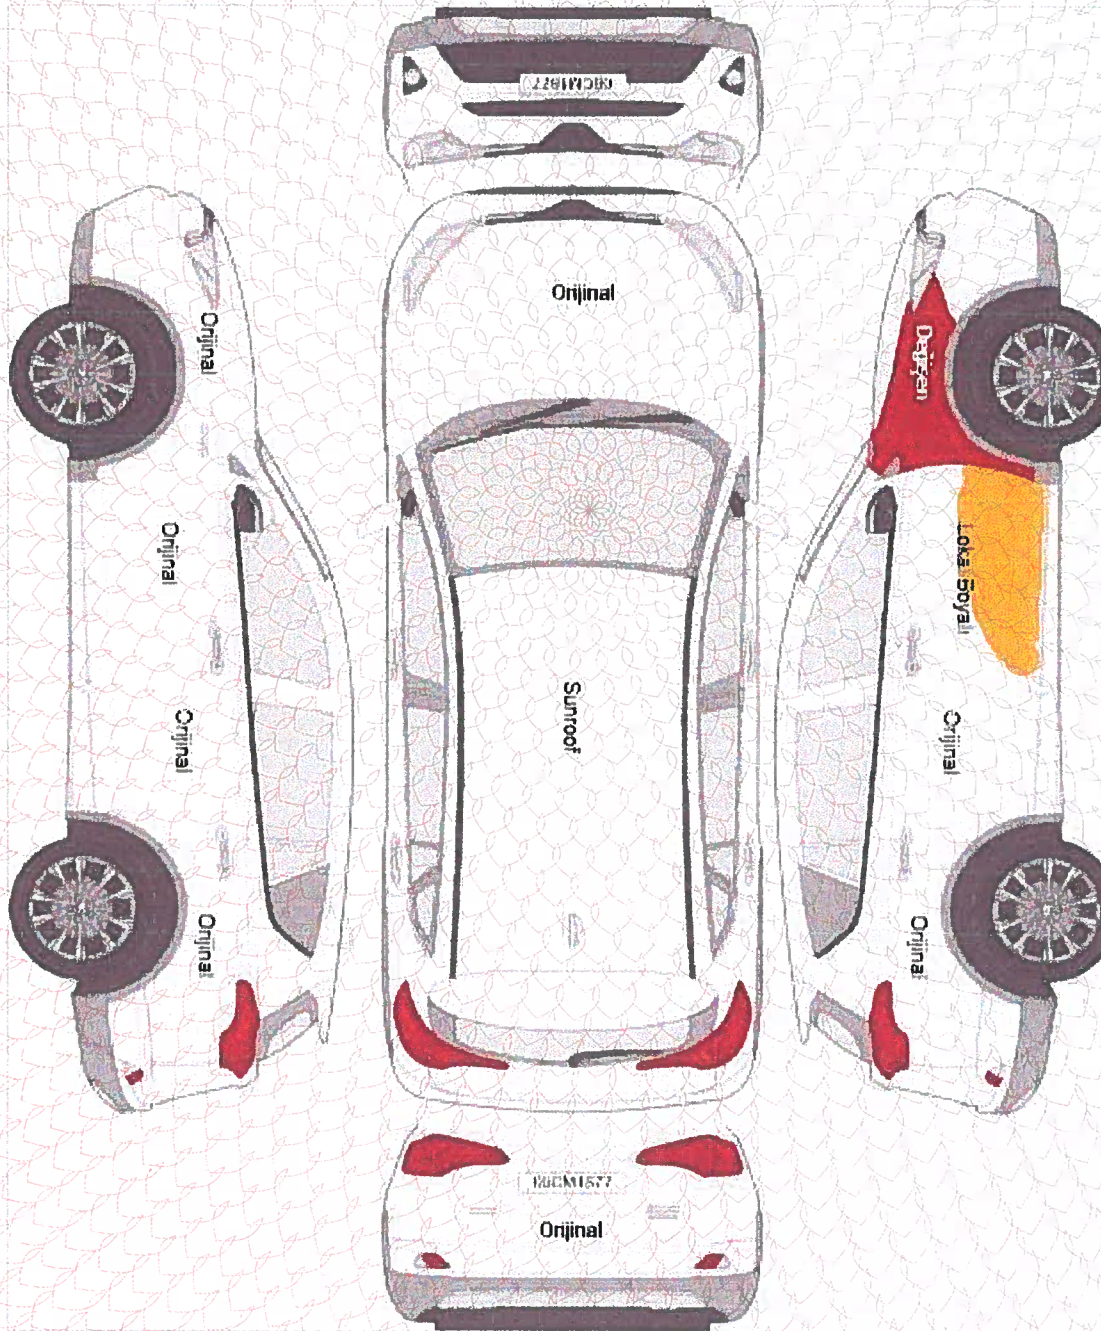
BOYA KAPORTA DIŞ KONTROLLER

BOYA KAPORTA KONTROLLERİ 2 SAYFADAN OLUSMAKTADIR

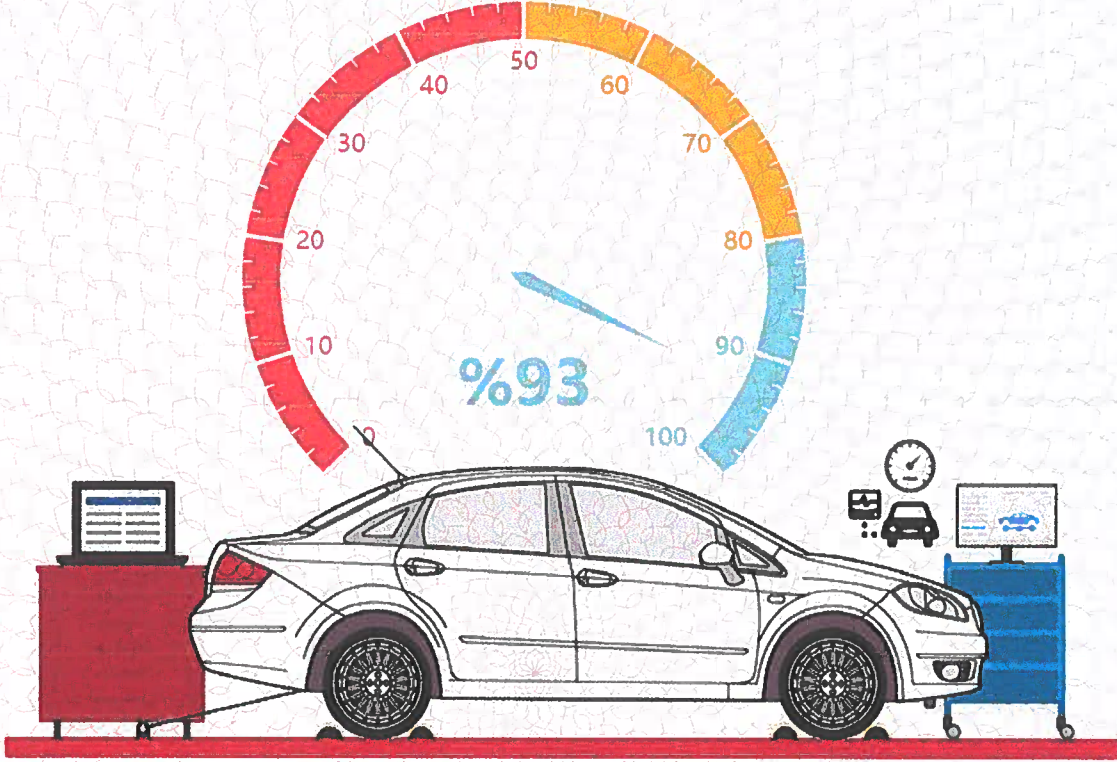
DYNO MOTOR PERFORMANS TEST SONUCU

| Aracın Motor Gücü (KW) | 177 KW - 237 BG |
| Ölçülen Motor Gücü (KW) | 165 KW - 221 BG |
| Üretilen Anlık Performans (%) | % 93 |

| 75. Turbo Basınç Kontrolü | Problem Yok |
