## **«ՍԵՅՍՄԻԿ ՊԱՇՏՊԱՆՈՒԹՅԱՆ ՏԱՐԱԾՔԱՅԻՆ ԾԱՌԱՅՈՒԹՅՈՒՆ» ՊՈԱԿ**

### **ԵԶՐԱԿԱՑՈՒԹՅՈՒՆ**

Երևան քաղաքի, Նոր-Նորք 1-ին զանգված Նանսենի փողոց 22 հասցեում գտնվող  
թիվ 100 մանկապարտեզի շենքի տեխնիկական վիճակի, հետագա շահագործման  
հնարավորության և անհրաժեշտ միջոցառումների կիրառության վերաբերյալ

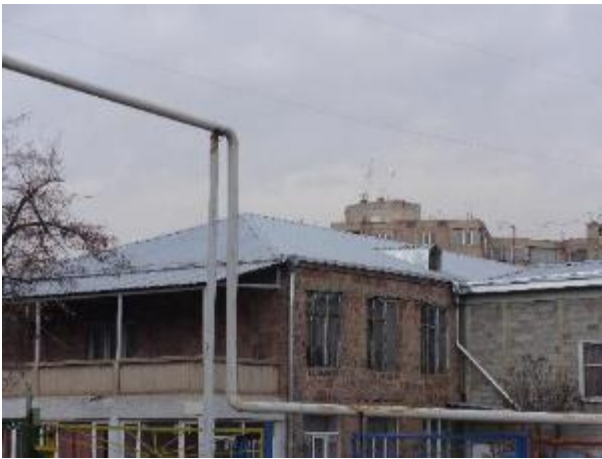
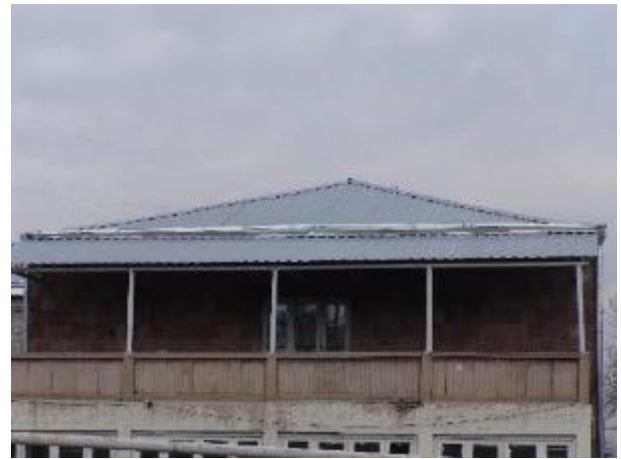
- 2015թ. տանիքն անբողջությամբ վերանորոգվել է, տանիքի ծածկույթը, ջրհորդաններն ու ջրահեռացման խողովակները փոխարինվել են նորերով (տես նկ. 2.1): Տեղազննության ժամանակ տանիքի տեխնիկական վիճակը լավ էր, բայց կային առանձին մանր թերություններ:

Նկ. 2.1 Վերանորոգված տանիքի ծածկույթի, ջրհորդանների և ջրահեռացման խողովակների տեսքերը

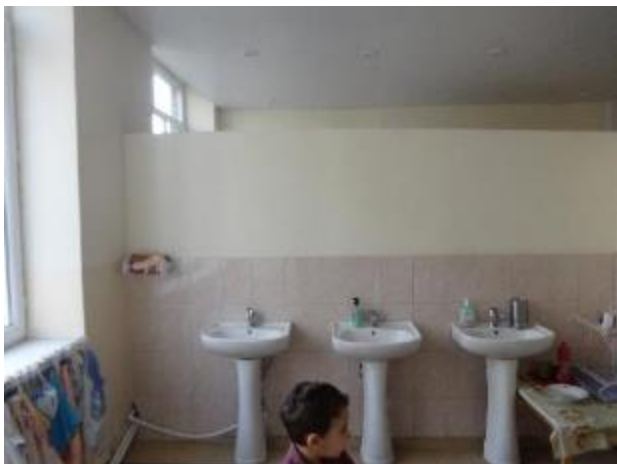
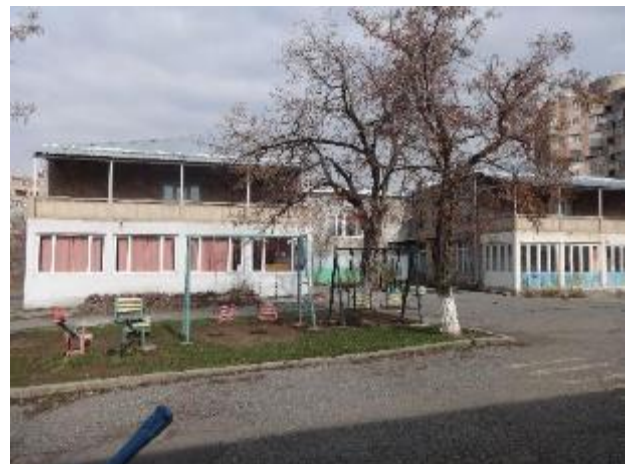
- Վերանորոգվել են սանհանգույցների մոտ 80 տոկոսը և պատուհանների ու դռների մոտ 10 տոկոսը (տես նկ. 2.2):

Նկ. 2.2 Վերանորոգված սանհանգույցների տեսքերը

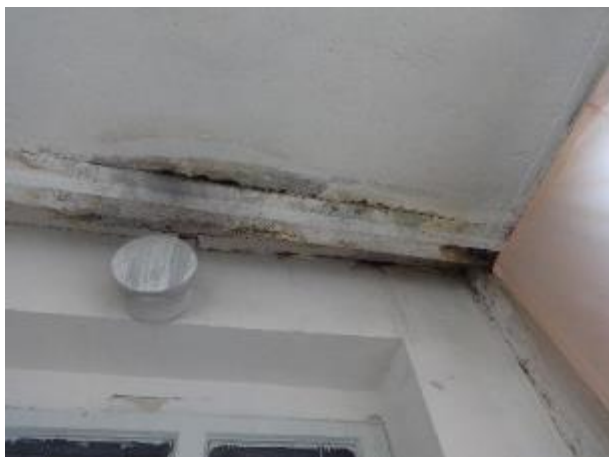
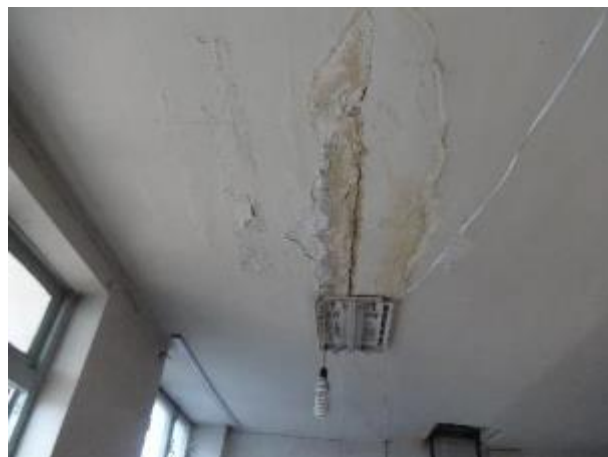
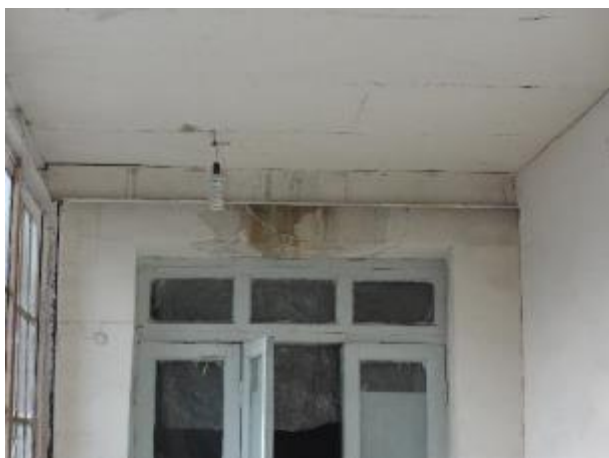
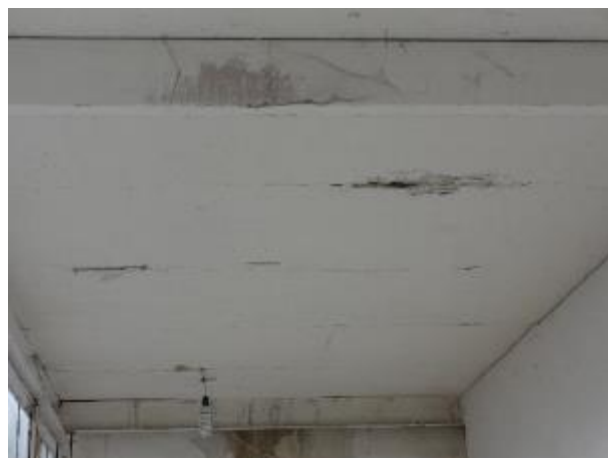
2.2.1. Մասնաշենքերի տանիքի նախկին ծածկույթի, ջրհորդանների ու ջրահեռացման խողովակների տեխնիկական վիճակը վթարային է եղել, ինչի հետևանքով մթնոլորտային տեղումների ջրերը պարբերաբար և ինտենսիվ կերպով

ներթափանցել են շենքի կոնստրուկտիվ տարրեր և տարբեր տեղերում առաջացրել տարբեր աստիճանի վնասվածքներ (տես նկ. 2.3): Հատկապես շատ են վնասվել միջհարկային ծածկի ու վերնածածկի հավաքովի ե/բ սալերը, որոնց ընդհանուր մակերեսի մոտ 15 տոկոսում կան ուժեղ, մոտ 25 տոկոսում՝ զգալի, մոտ 10 տոկոսում՝ չափավոր վնասվածքներ, իսկ մնացած 50 տոկոսի տեխնիկական վիճակը բավարար է: Վնասված տեղերում բետոնը ուժեղ քայքայվել է, ամրանները մերկացել են ու ենթարկվել համատարած ուժեղ կոռոզիայի և մասամբ տեղային զգալի կոռոզիայի:

Նկ. 2.3 Տանիքից ներթափանցած մթնոլորտային տեղումների ջրերի ազդեցությունից կոնստրուկտիվ տարրերում առաջացած վնասվածքների տեսքերը

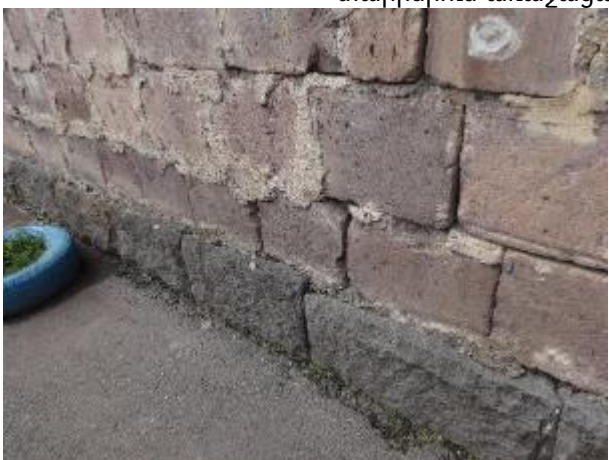
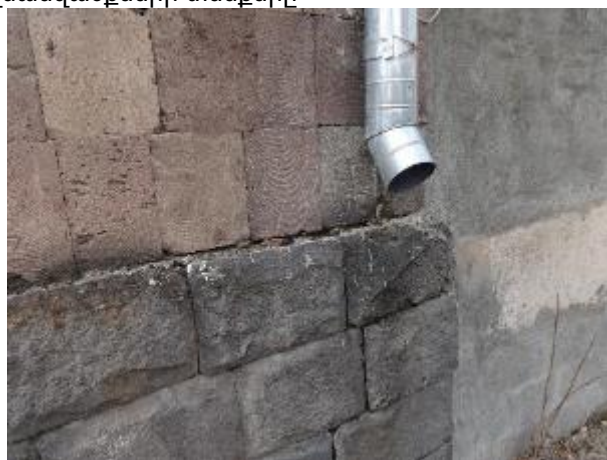
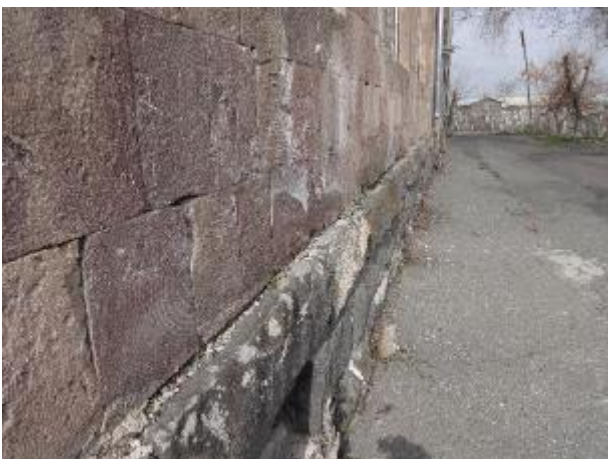
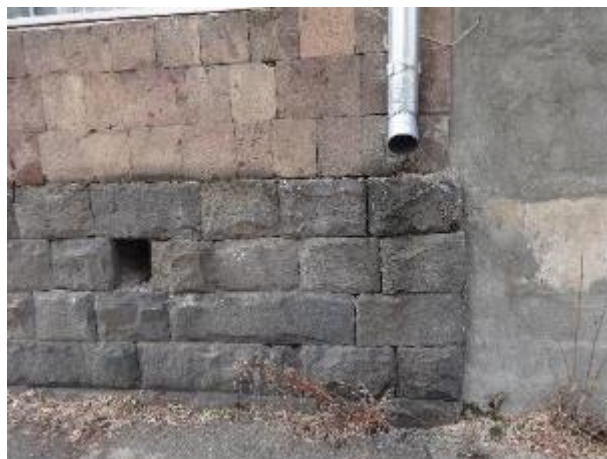
2.2.2. Պատերի ընդհանուր մակերեսի մոտ 10 տոկոսում առաջացել են զգալի վնասվածքներ, մոտ 10 տոկոսում՝ չափավոր վնասվածքներ և մոտ 20 տոկոսում՝ թույլ վնասվածքներ: Պատերի այն հատվածամասերում, որտեղ առկա են վնասվածքներ, տեղի են ունեցել քարաշարվածքի հողմնահարում, քարերի շերտավորում և մինչև 3մմ տեղաշարժեր (տես նկ. 2.4): Պատերի պատվանդանային մասերի վնասված տեղերում տեղի է ունեցել մի քանի քարերի թափվում (տես նկ. 2.5): Պատերի որոշ տեղերում կան մինչև 3մմ բացվածքի լայնությամբ ու մոտ 2.5մ երկարությամբ ուղղաձիգ ճաքեր (տես նկ. 2.6): Պատերի պատվանդանային մասերի և առաջին հարկի հատակից մինչև 1.0մ բարձրությամբ հատվածների մոտ 30 տոկոսը գտնվում է խոնավ վիճակում: Պատերի քարաշարվածքում կիրառված ե/բ կոնստրուկցիաներում ինչպես խոնավացման, այնպես էլ շինարարական աշխատանքների թերությունների հետևանքով ամրանների բետոնե պաշտպանիչ շերտը քայքայվել է, իսկ ամրաններն ենթարկվել են համատարած զգալի կոռոզիայի (տես նկ. 2.7):

Պատերում առկա վնասվածքները հիմնականում առաջացել են քարաշարվածքի պարբերաբար խոնավացման հետևանքով և պայմանավորված են ձմեռային եղանակների ժամանակ սառեցման-հալման պրոցեսների պարբերաբար կրկնությամբ: Պատերի խոնավացման պատճառ են հանդիսացել հետևյալ հանգամանքները.

Նկ. 2.4 Պատերի վնասվածքների տեսքերը

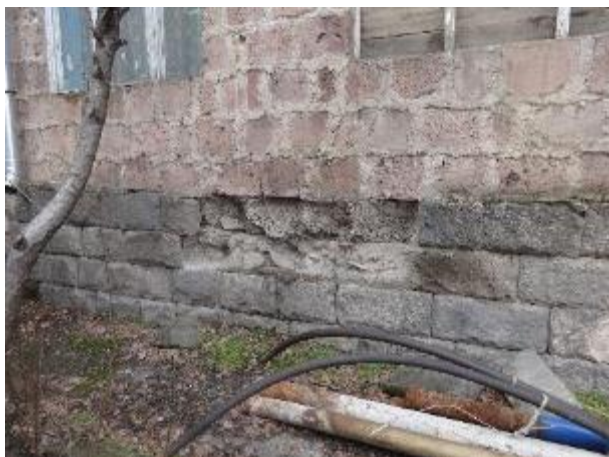
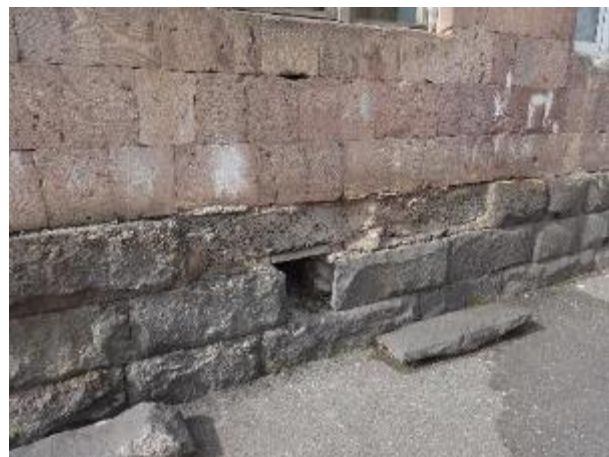
Նկ. 2.5 Պատերի քարաշարվածքից թափված քարերի տեղերի տեսքերը

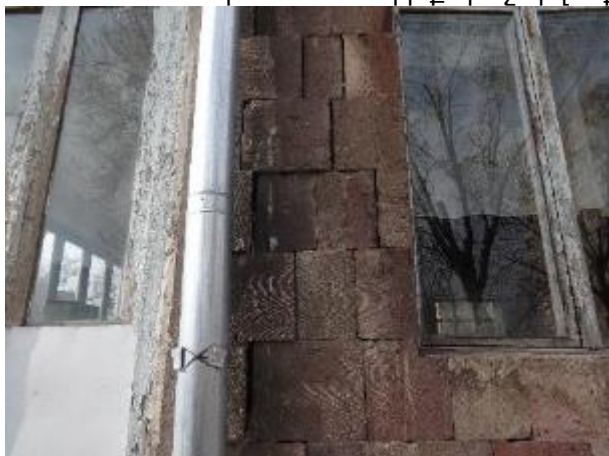
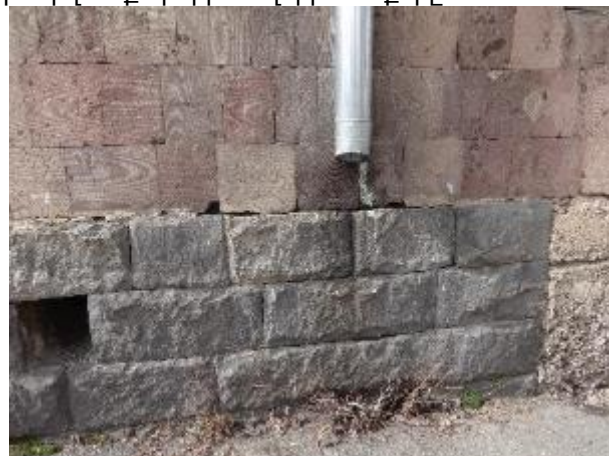
Նկ. 2.6 Պատերի ճաքերի և այլ վնասվածքների տեսքերը

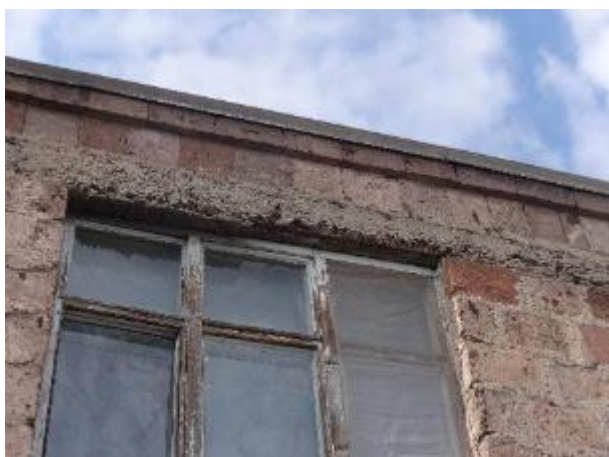
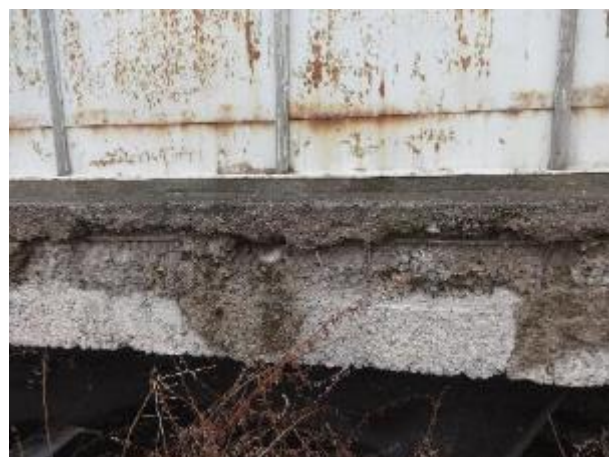
Նկ. 2.7 Պատերի քարաշարվածքում ներառված ե/բ կոնստրուկցիաների վնասվածքների տեսքերը

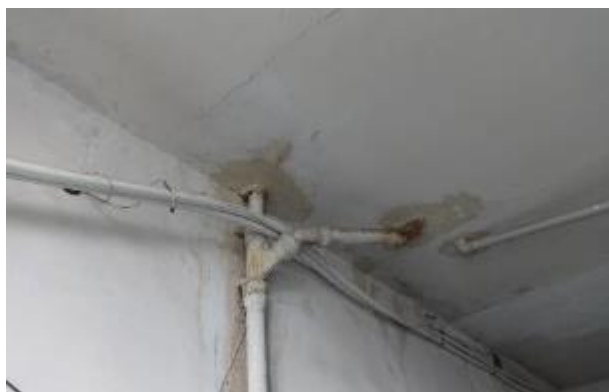
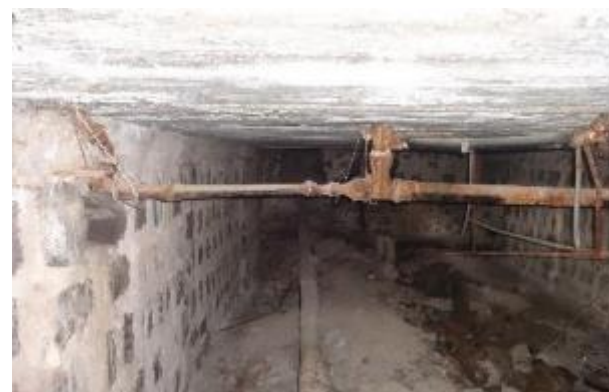
Թաց կետերում վատ ջրամեկուսացման պատճառով խոնավացել և զգալի վնասվածքներ են ստացել նաև ծածկերի երկաթբետոնե սալերը (տես նկ. 2.8), դրանց առանձին հատվածամասերում ամրանների բետոնե պաշտպանիչ շերտը քայքայվել է, որոշ տեղերում շերտավորվել, ամրանները ենթարկվել են մասամբ տեղային զգալի կոռոզիայի և մասամբ համատարած ուժեղ կոռոզիայի:

Նկ. 2.8 Սանհանգույցներում կոնստրուկցիաների խոնավացումների և վնասվածքների տեսքերը

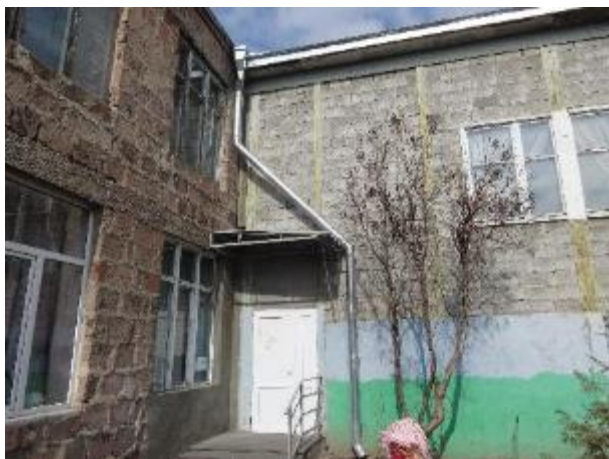
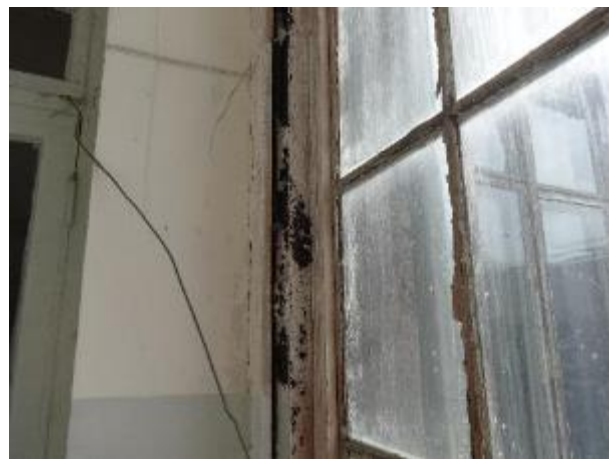
2.2.3. Մանկապարտեզի մասնաշենքերի և տաքանցումների միջև դեֆորմացիոն կարանների սվաղում առկա մինչև 10մմ բացվածքի լայնությամբ ճաքեր (տես նկ. 2.9), որոնք առաջացել են այդ հատվածամասերի միկրոտատանումներից և մասնաշենքերի ու անցումների հիմնատակի գրունտի անհավասարաչափ նստվածքից, ինչը թույլատրելի է (դեֆորմացիոն կարանները հենց դրա համար են նախատեսվում): Նշենք, որ դեֆորմացիոն կարաններն ընդհանրապես չեն սվաղվում:

Նկ. 2.9 Մասնաշենքերի և տաքանցումների միջև դեֆորմացիոն կարանների տեսքերը դրսից և ներսից

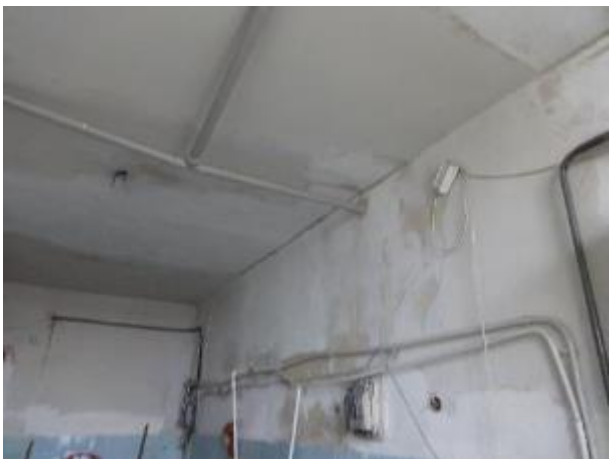
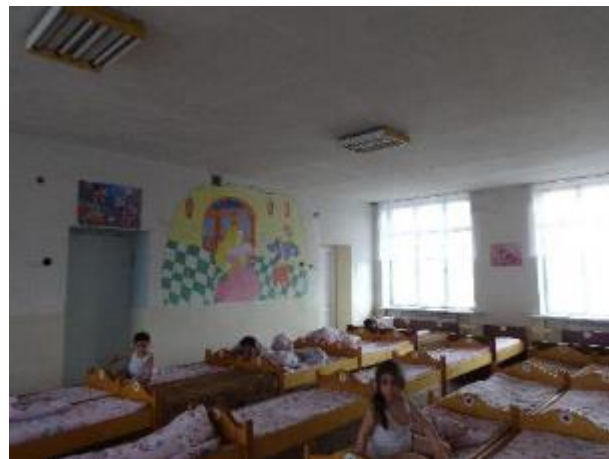
2.2.4. Միջնորմների ընդհանուր քանակի մոտ 70 տոկոսի տեխնիկական վիճակը բավարար է, 30 տոկոսինը՝ անբավարար: Վնասված միջնորմներում կան մինչև 5մմ բացվածքի լայնությամբ ուղղաձիգ ու թեք միջանցիկ ճաքեր (տես նկ. 2.10): Միջնորմների ամրակապումը կրող կոնստրուկցիաների հետ անբավարար է և ուժեղ երկրաշարժային ազդեցությունների դեպքում կարող է տեղի ունենալ նրանց շրջում: Միջնորմների և կրող կոնստրուկտիվ տարրերի միջև չեն իրականացվել 10մմ լայնությամբ ընկրկելի կարաններ, միջնորմները մասնակցում են կրող կոնստրուկցիաների աշխատանքին, որի հետևանքով շենքի միկրոտատանումներից գրեթե բոլոր միջնորմների և կրող կոնստրուկտիվ տարրերի միջև սվաղին առաջացել են մինչև 5մմ բացվածքի լայնությամբ ճաքեր:

Նկ. 2.10 Միջնորմների ճաքերի և վնասվածքների տեսքերը

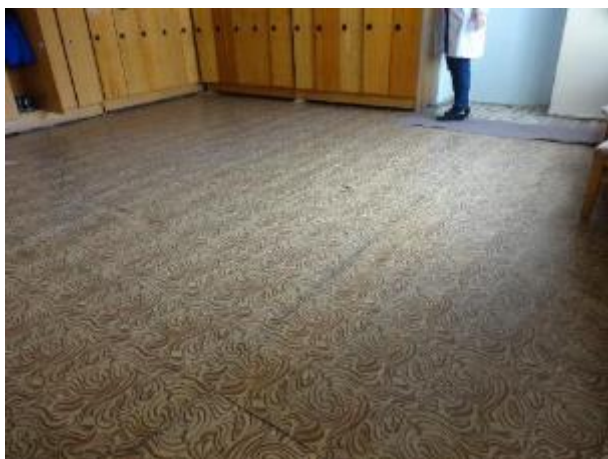
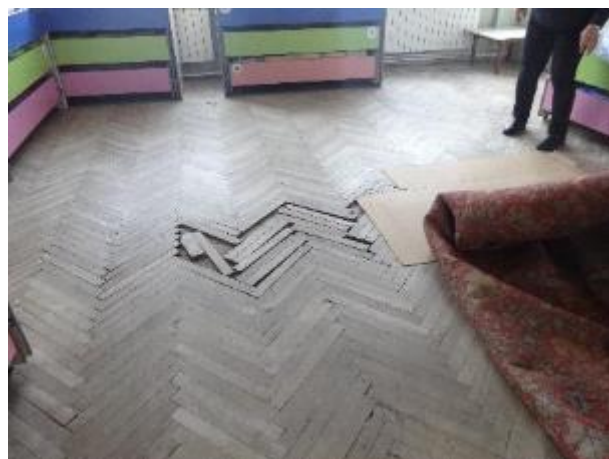
2.2.5. Հատակների և ներքին հարդարանքի ընդհանուր մակերեսի մոտ 70 տոկոսի տեխնիկական վիճակն անբավարար է (տես նկ. 2.11): Վնասված տեղերում փայտե մանրահատակի և նրա տակի հարթեցնող շերտի մեծ մասը քանդված է կամ գտնվում է կիսաքանդ վիճակում: Հատակների լինոլեումե ծածկույթն ունի ուժեղ վնասվածքներ: Չվերանորոգված սանհանգույցների ու աստիճանավանդակների հատակներն իրականացվել են կերամիկական սալիկներով, որոնց տեխնիկական վիճակն անբավարար է և մասամբ վթարային: Հատակներն ունեն ֆիզիկական բարձր մաշվածություն և բարոյապես հնացած են:

Նկ. 2.11 Հատակների վնասվածքների տեսքերը

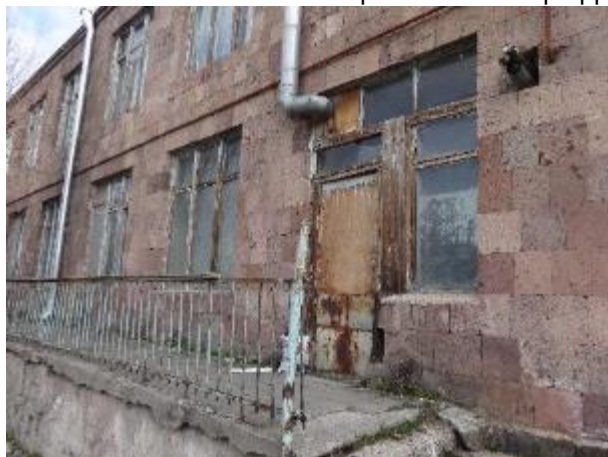
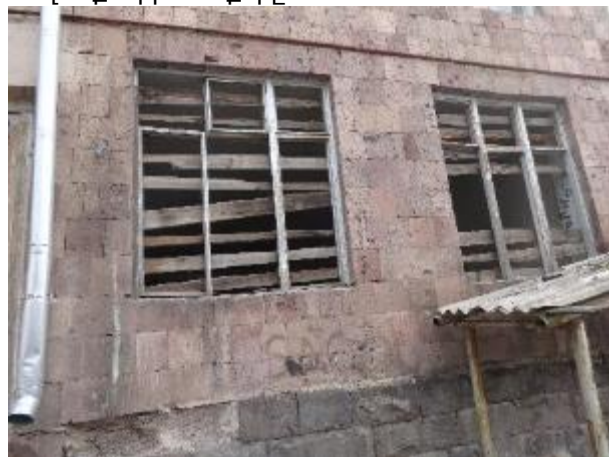
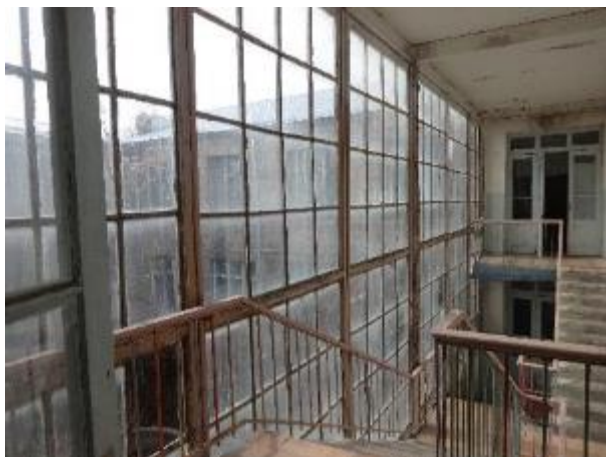
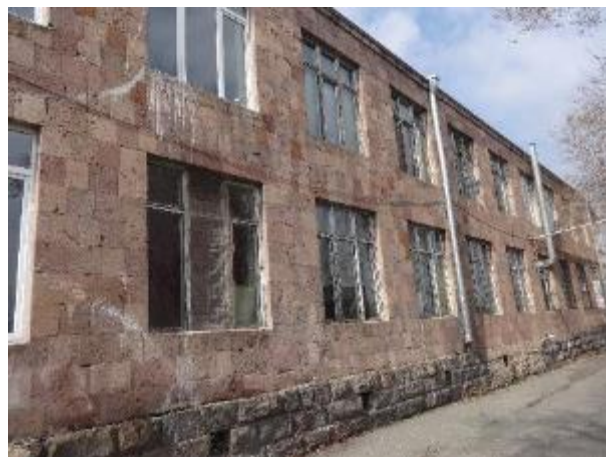
2.2.6. Այն դռներն ու պատուհանները, որոնք չեն փոխարինվել նորերով ունեն ուժեղ կենսաբանական վնասվածքներ, դրանց շրջանակներն ու փեղկերը զգալի ձևախախտվել են (տես նկ. 2.12), դրանք դժվարությամբ են բացվում ու փակվում և

դրանց տեխնիկական վիճակն անբավարար է ու մասամբ վթարային: Տաքանցումների բոլոր պատուհանների տեխնիկական վիճակը վթարային է: Անձրևից պաշտպանվելու համար դրանք դրսից փակել են պոլիէթիլենային թերթերով (տես նկ. 2.12):

Նկ. 2.12 Պատուհանների ու դռների վնասվածքների տեսքերը

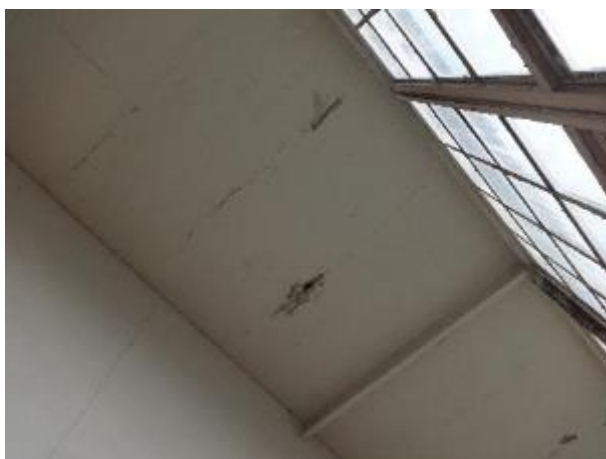
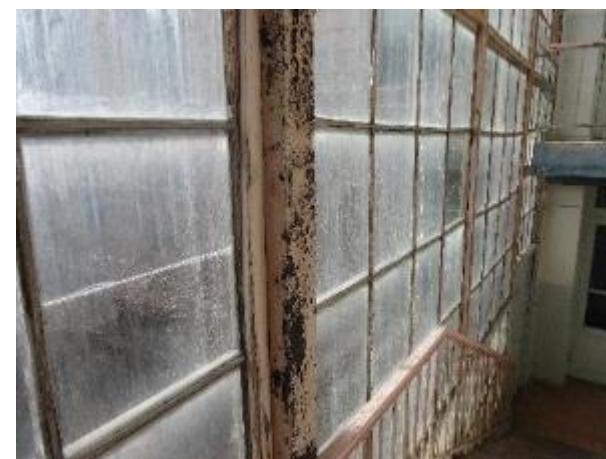
2.2.7. Աստիճանավանդակների մետաղական կարկասը, ինչպես նաև սանդուղքների գլոցված պողպատե թեքահեծանների ու հեծանների հակակոռոզիոն պաշտպանիչ շերտը զգալի քայքայվել է, ինչի հետևանքով դրանց մակերեսի մոտ 30 տոկոսը ենթարկվել է համատարած ուժեղ կոռոզիայի (տես նկ. 2.13; 2.14):

Նկ. 2.13 Աստիճանավանդակների մետաղական կարկասի և ծածկի վնասվածքների տեսքերը

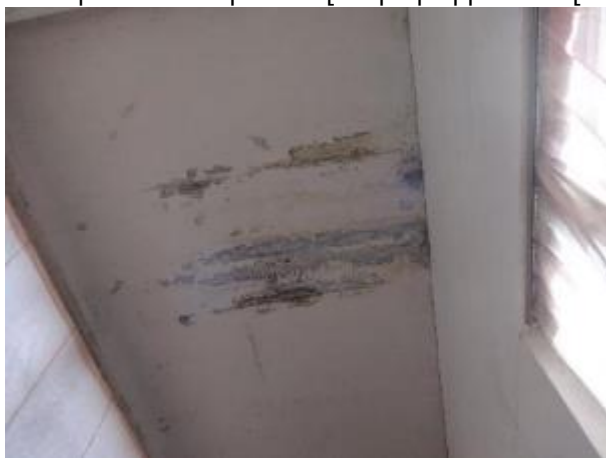
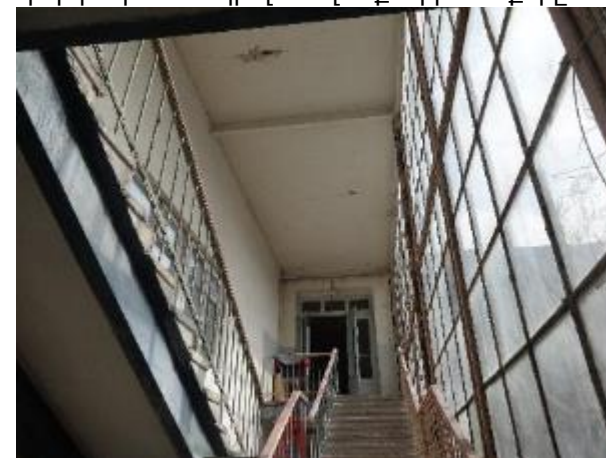
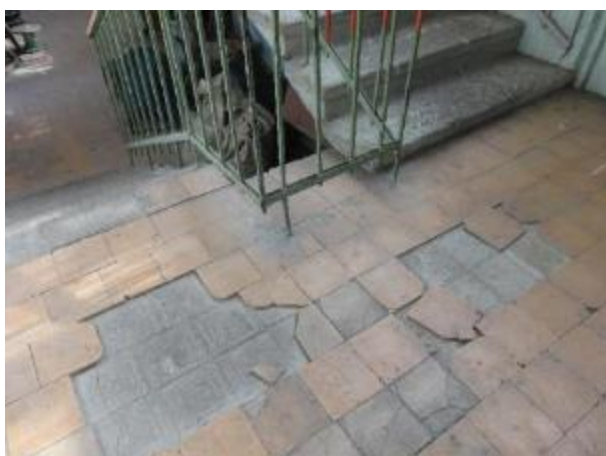
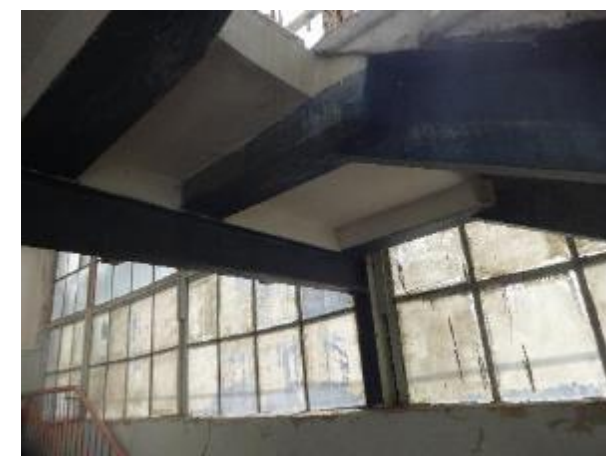
2.3.2. Սանդուղքների հատիկավոր ե/բ աստիճանները փաստացի ամրակցված չեն մետաղական թեքահեծանների հետ, ինչի հետևանքով շենքի միկրոտատանումներից տեղի է ունեցել աստիճանների կողաշարժ միմյանց նկատմամբ, ինչն արտահայտվել է սանդուղքների առաստաղի սվաղին՝ հարակից աստիճանների միջև կարաններում առկա մինչև 3մմ բացվածքի լայնությամբ ճաքերի տեսքով (տես նկ. 2.14):

Նկ. 2.14 Սանդուղքների վնասվածքների տեսքերը

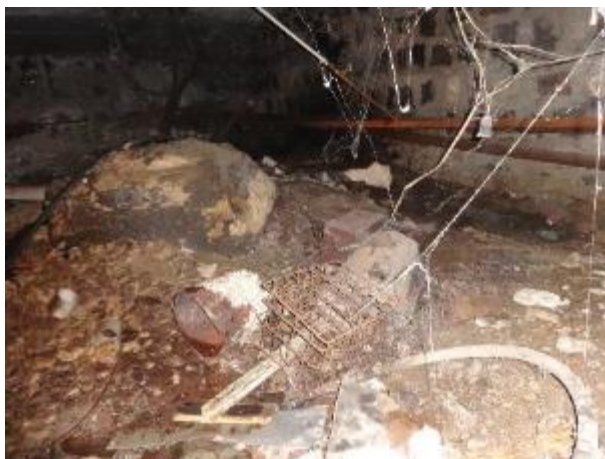
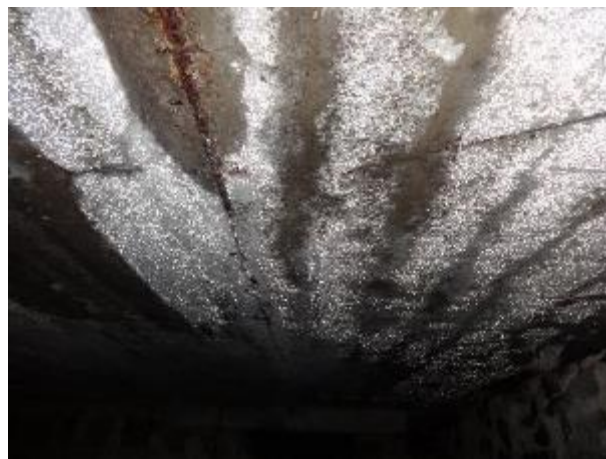
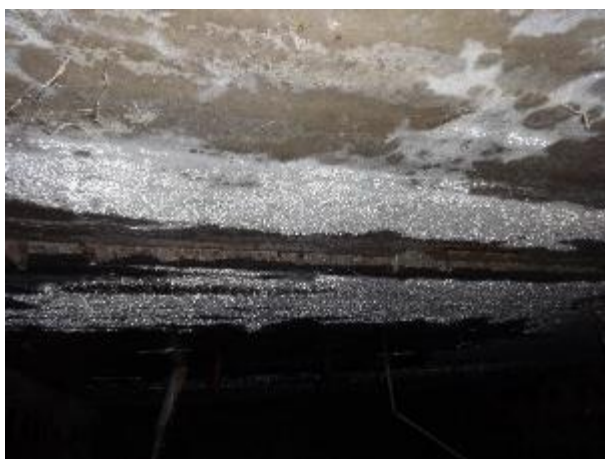
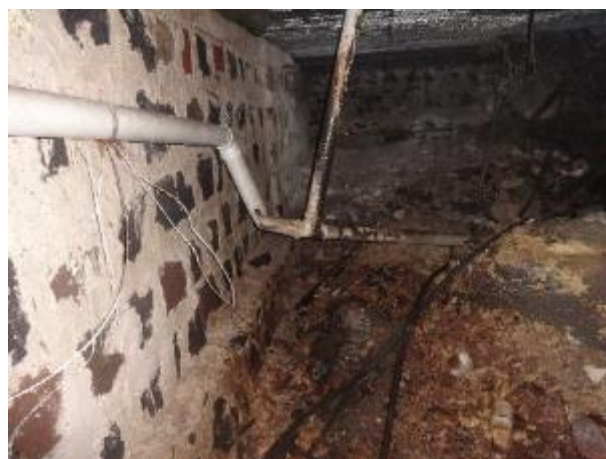
2.2.9. Մասնաշենքերի նկուղային հարկերը գտնվում են գերխոնավ պայմաններում (տես նկ. 2.15), ինչի հետևանքով նկուղային հարկի ե/բ կոնստրուկցիաների մոտ 20 տոկոսի ամրանների բետոնե պաշտպանիչ շերտը զգալի քայքայվել է, ամրանները մերկացել են ու ենթարկվել համատարած ուժեղ կոռոզիայի: Նկուղային հարկերը խոնավացել է հետևյալ պատճառներով.

- մասնաշենքերի կոյուղու և ջրագծերի ներքին ցանցերը գտնվում են անբավարար և մասամբ վթարային վիճակում, ինչի հետևանքով պարբերաբար տեղի է ունենում ջրի արտահոսք դեպի նշված տարածքներ:

- Ինչպես հիմքերը, այնպես էլ պատերի գետնախարսխային մասերը չունեն ջրամեկուսիչ շերտ, ինչի հետևանքով գրունտում առկա խոնավությունը ներթափանցում է շենքի կոնստրուկտիվ տարրեր:

- Նկուղային հարկերը չունեն բավարար օդափոխություն:

Նկ. 2.15 Նկուղային հարկերի կոնստրուկցիաների խոնավացումների և վնասվածքների տեսքերը

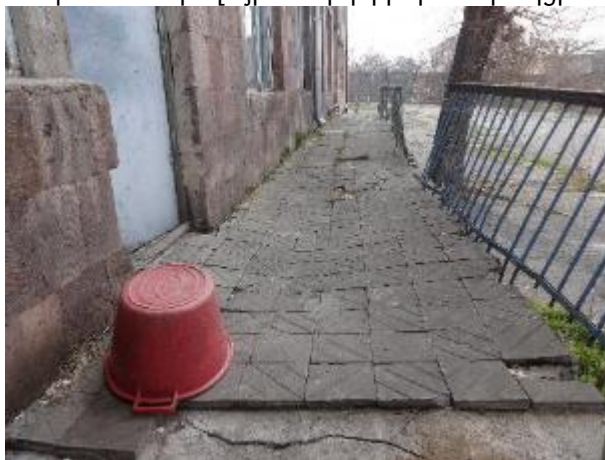
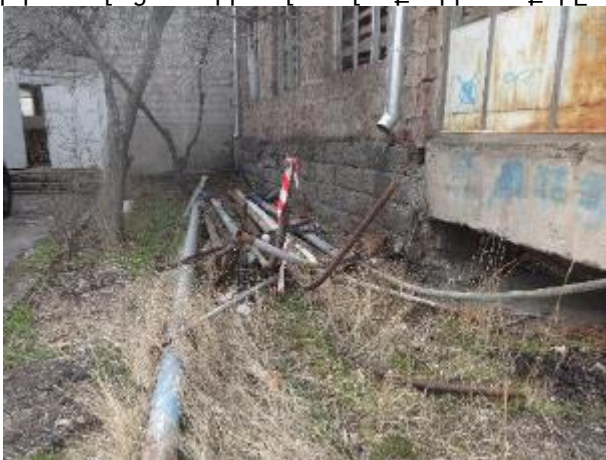
2.2.10. Մանկապարտեզի սալվածքի ընդհանուր մակերեսի մոտ 60 տոկոսի տեխնիկական վիճակը բավարար է, 20 տոկոսինը՝ անբավարար և 20 տոկոսինը՝ վթարային (տես նկ. 2.16), ինչի հետևանքով մթնոլորտային ու մակերևույթային ջրերը ներթափանցում են մասնաշենքերի կոնստրուկտիվ տարրեր և կարող են ներթափանցել նաև հիմնատակ՝ պատճառ հանդիսանալով հիմնատակի գրունտի անհավասարաչափ նստվածքին:

Նկ. 2.16 Սալվածքի վնասվածքների տեսքերը

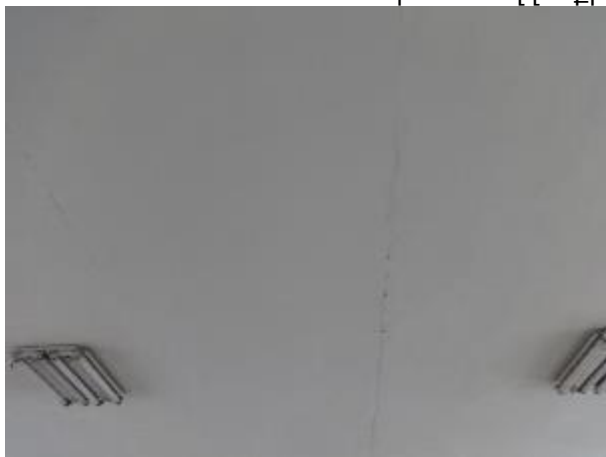
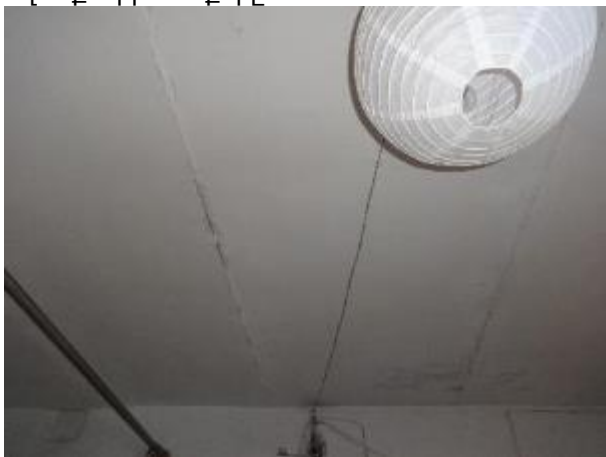
2.3.1. Ծածկերի սալերի մոնտաժման ժամանակ սալերի միջև կարանները հիմնականում լցվել են շինարարական աղբով, մանրահատիկ բետոնի կամ ցեմենտային

ու պոլիմերցեմենտային շաղախի փոխարեն, ինչի հետևանքով ապահովված չէ հավաքովի ե/բ ծածկերի միաձուլությունը: Այս թերությունը ցայտուն արտահայտվել է ծածկերի առաստաղի սվաղին՝ ծածկերի բոլոր հարակից սալերի միջև կարաններում առկա մինչև 5մմ բացվածքի լայնությամբ ճաքերի տեսքով (տես նկ. 2.17): Ճաքերն առաջացել են այն պատճառով, որ նշված թերության հետևանքով, բազմամյա տարիների ընթացքում շենքի միկրոտատանումներից տեղի է ունեցել սալերի կողաշարժ միմյանց նկատմամբ:

Նկ. 2.17 Ծածկերի սալերի միջև կարանների ուղղությամբ առաստաղի սվաղում առկա ճաքերի տեսքերը

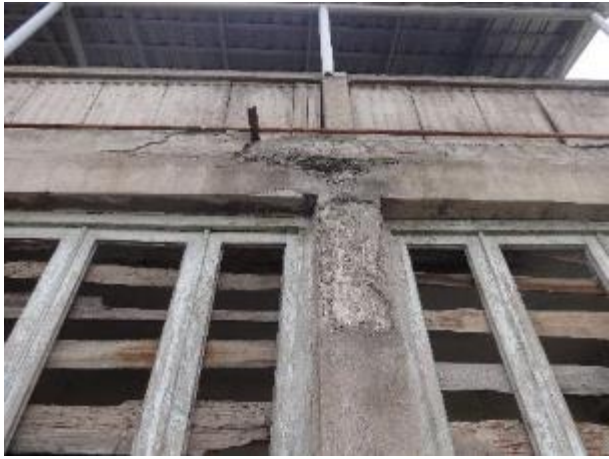
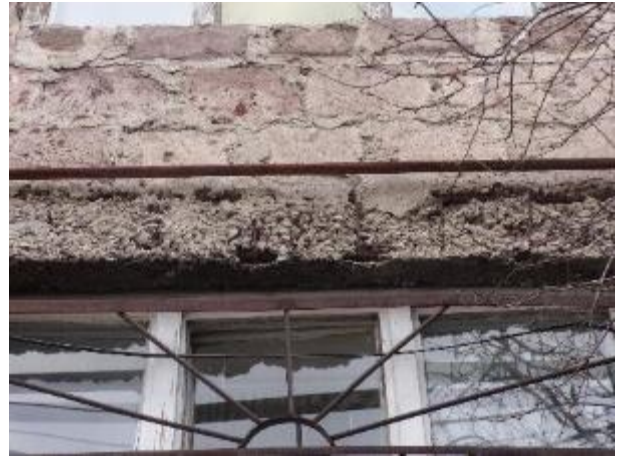
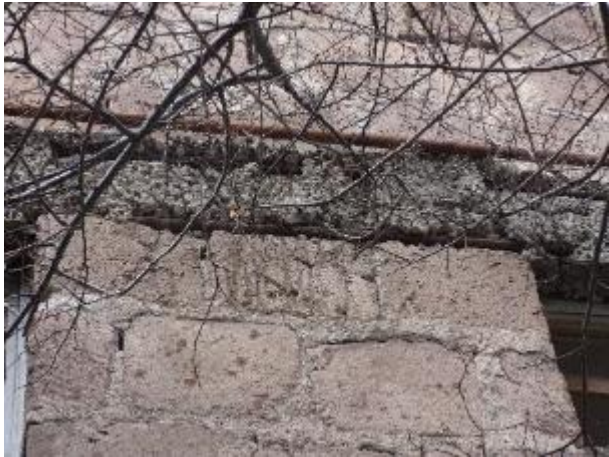
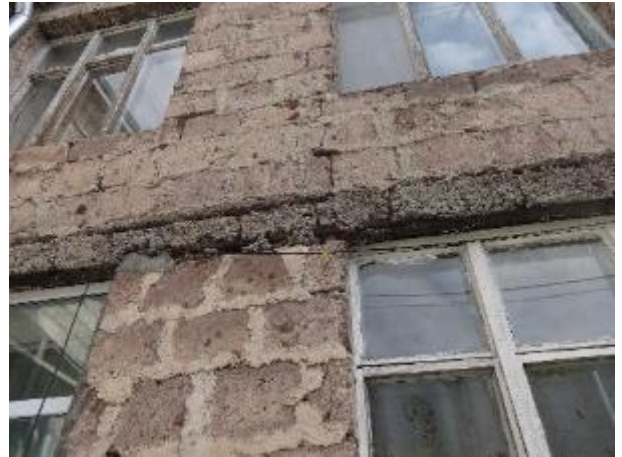
2.3.3. Միաձույլ ե/բ կոնստրուկցիաների բետոնացումն իրականացվել է վատ թրթռացմամբ կամ առանց թրթռացման, ինչի հետևանքով բազմաթիվ տեղերում ամրանները կամ մերկ են մնացել կամ չունեն բավարար հաստությամբ բետոնե պաշտպանիչ շերտ (տես նկ. 2.18):

Նկ. 2.18 Միաժույլ ե/բ կոնստրուկցիաների իրականացման թերությունների և վնասվածքների տեսքերը
