| Օրյակ | Երևանի հ.102 մանկապարտեզի շենքի սեյսմազինվածության բարձրացման և հիմնանորոգման<br>(օրյակի անվանումը, կառուցում, վերակառուցում, վերանորոգում, ուժեղացում, վերականգնում, գործառնական նշանակության փոփոխություն) | | |
| Գտնվելու վայրը | Նոր-Նորք վարչական շրջան, Թոթովենցի փողոց հ.8<br>(վարչական շրջանը, փողոցը, շենքի համարը, հողամասի ծածկագիրը) | | |

**Երևան քաղաքի, Նոր-Նորք Թոթովենցի փողոց 8 հասցեում գտնվող թիվ 102  
մանկապարտեզի շենքի տեխնիկական վիճակի, հետագա շահագործման  
հնարավորության և անհրաժեշտ միջոցառումների կիրառության վերաբերյալ**

**Երևան քաղաքի, Նոր-Նորք Թոթովենցի փողոց 8 հասցեում գտնվող թիվ 102 մանկապարտեզի տեխնիկական վիճակի, հետագա շահագործման հնարավորության և անհրաժեշտ միջոցառումների կիրառության վերաբերյալ**

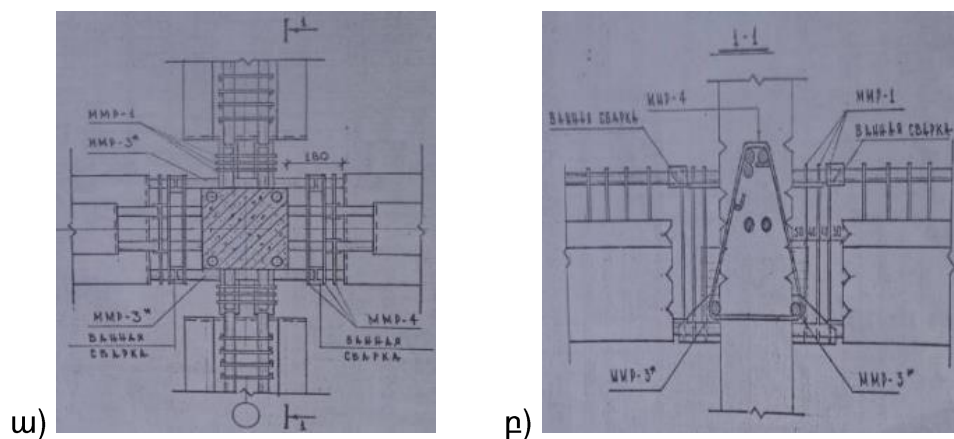
շենքերի կոնստրուկտիվ լուծումների վերլուծությունը ցույց է տալիս, որ դրանցում առկա են բազմաթիվ խոցելի տեղեր: Մասնավորապես, տեղի ունեցած երկրաշարժային ազդեցությունից առաջացած կտրող ուժերին խոցելի են համարվում սյուների միացման հանգույցները, չնայած որ դրանք իրականացվում են այսպես կոչված «գրոյական» հատվածներում: Երկաթբետոնե հիմնակմախքի սյուների և պարզունակների միացման հանգույցները խոցելի են ինչպես իրենց կոնստրուկտիվ լուծմամբ (տես նկ. 1.5), այնպես էլ դասավորվածությամբ (գտնվում են առավելագույն ճիգերի տեղերում, որը հակասում է սեյսմակայուն շինարարության նորմերի դրույթներին): Պարփակող պատերի կախովի պանելների միացման հանգույցները երկաթբետոնե հիմնակմախքի հետ լուծված են այնպես, որ սեյսմիկ ազդեցությունների ժամանակ պանելները իրականում աշխատում են հիմնակմախքի հետ՝ տալով նրան լրացուցիչ կոշտություն: Միջնորմների ամրակապումը կրող կոնստրուկցիաների հետ բավարար չի, ապահովված չի նրանց կայունությունը ուղղաձիգ հարթությունից դուրս և ուժեղ երկրաշարժի ժամանակ տեղի է ունենում նրանց շրջում:

Նկ. 1.5 Տիպարային նախագծով նախատեսված ИИС-04 սերիայի հավաքովի ե/բ սյան և պարզունակի միացման հանգույցի տեսքերը՝ ա) հատակագծում, բ) կտրվածքում

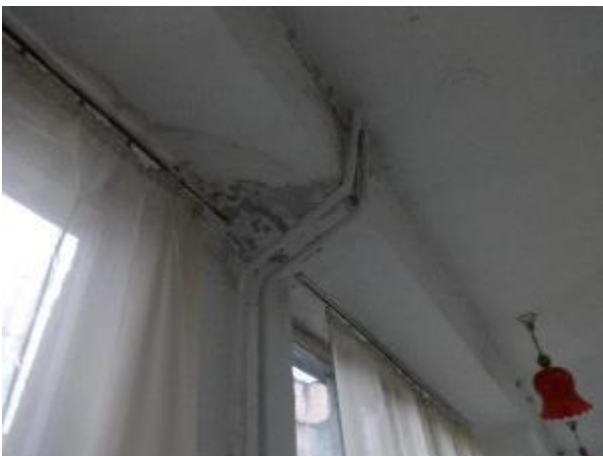
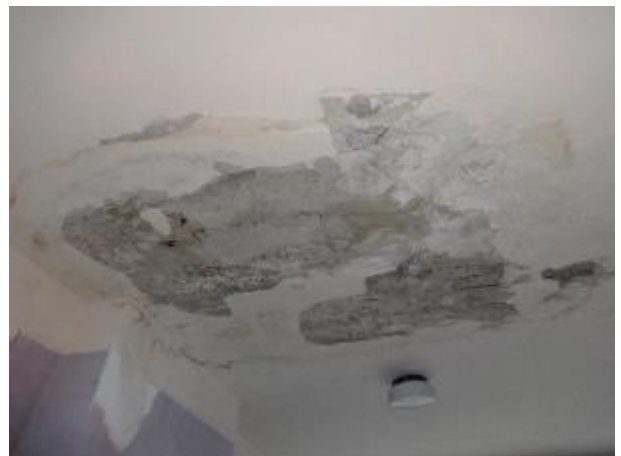
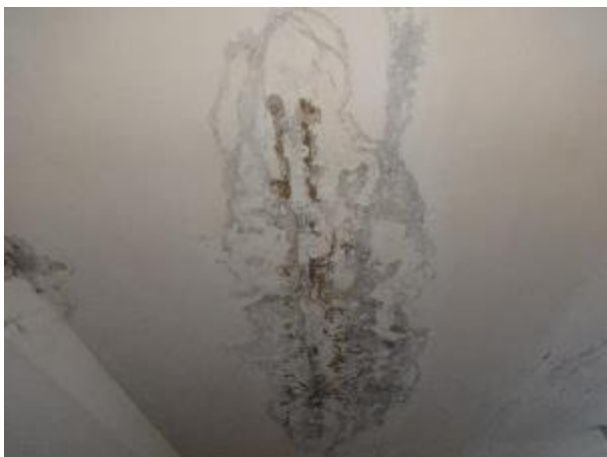
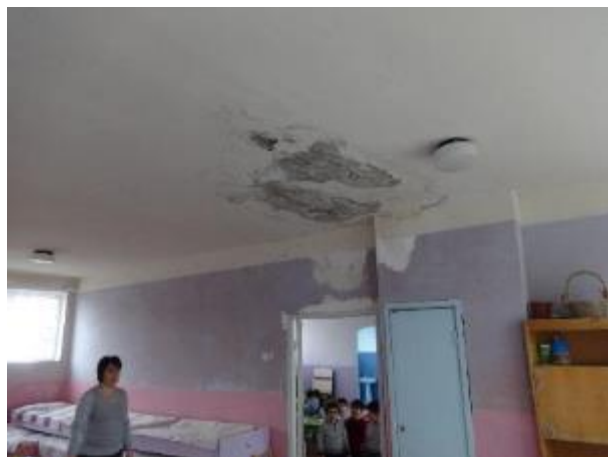
2.2.1. Մասնաշենքերի տանիքների նախկին ռուբերոիդե ծածկույթի տեխնիկական վիճակը վթարային է եղել, որի հետևանքով մթնոլորտային տեղումների ջրերը պարբերաբար և ինտենսիվ կերպով ներթափանցել են մասնաշենքերի կոնստրուկտիվ տարրեր և տարբեր տեղերում առաջացրել տարբեր աստիճանի վնասվածքներ (տես նկ. 2.1): Հատկապես շատ են վնասվել միջհարկային ծածկի ու վերնածածկի հավաքովի ե/բ սալերը, որոնց ընդհանուր մակերեսի մոտ 10 տոկոսում կան ուժեղ, մոտ 20 տոկոսում՝ զգալի, մոտ 10 տոկոսում՝ չափավոր վնասվածքներ, իսկ մնացած 60 տոկոսի տեխնիկական վիճակը բավարար է: Վնասված տեղերում բետոնը ուժեղ քայքայվել է, ամրանները մերկացել են ու ենթարկվել համատարած ուժեղ կոռոզիայի և մասամբ տեղային զգալի կոռոզիայի:

Նկ. 2.1 Տանիքից ներթափանցած մթնոլորտային տեղումների ջրերի ազդեցությունից ծածկերի հավաքովի ե/բ սալերում առաջացած վնասվածքների տեսքեր

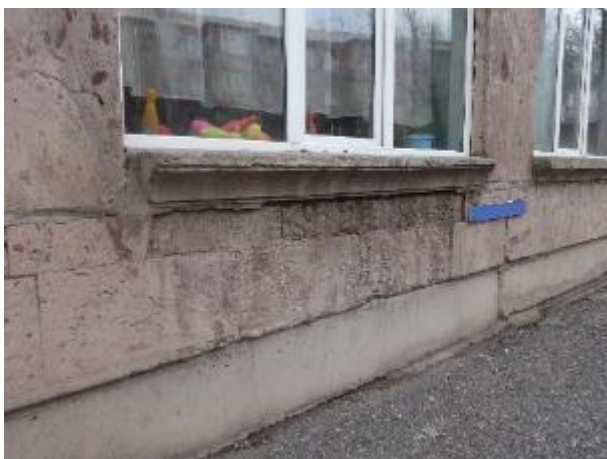
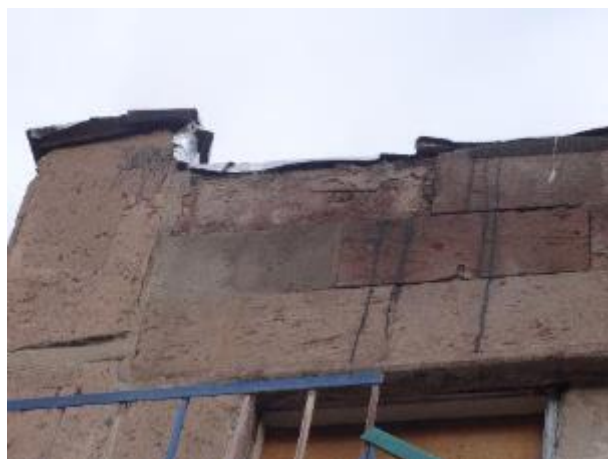
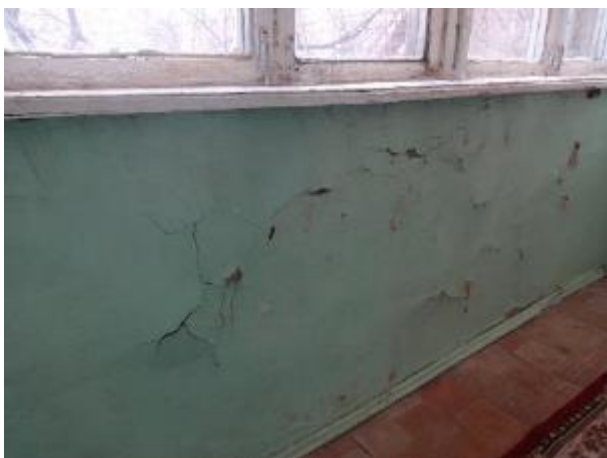
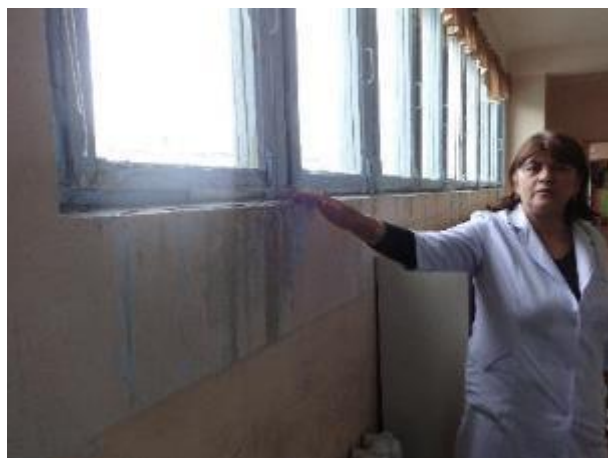
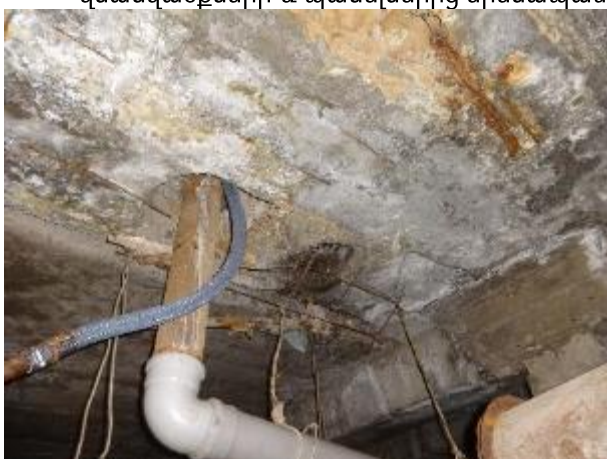
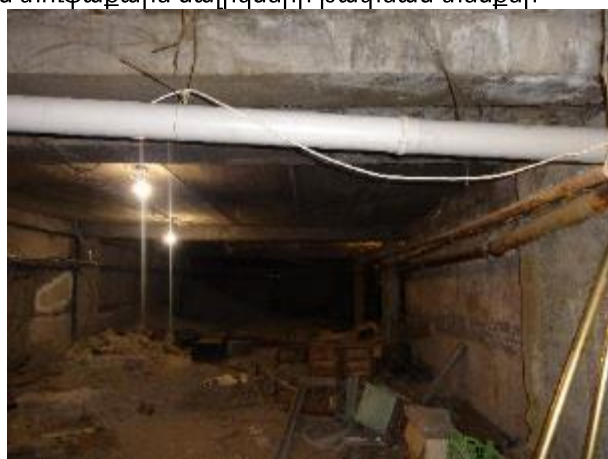
2.2.2. Պարփակող պատերի զգալի հատվածամասերում մթնոլորտային տեղումների ջրերը թափվել են պատերին, խոնավացրել դրանք, ինչը ձմեռային եղանակների բացասական ջերմաստիճանի դեպքում բերել է սառեցման-հալման պրոցեսին՝ առաջացնելով պատի պանելների վնասվածքներ, ինչպես նաև տուֆաքարե երեսապատման սալիկների շերտազատում ու թափվում (տես նկ. 2.2):

Նկ. 2.2 Մթնոլորտային տեղումների ջրերի ազդեցությունից պատերի պանելներում առաջացած վնասվածքների և պանելներից երեսապատման տուֆաքարե սալիկների թափման տեսքեր

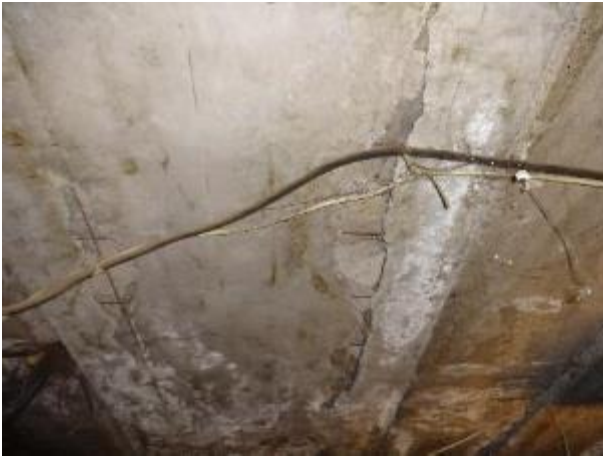
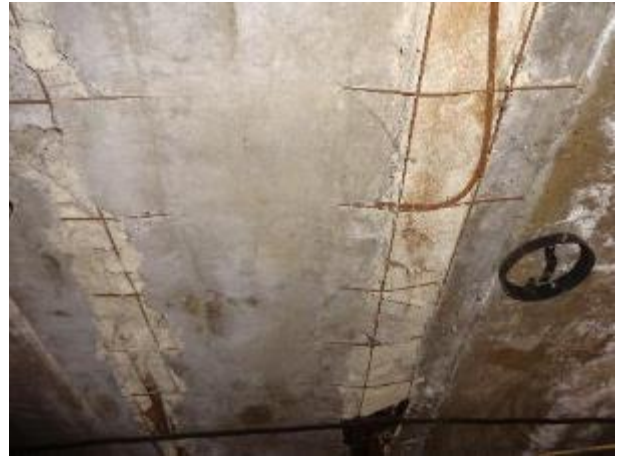
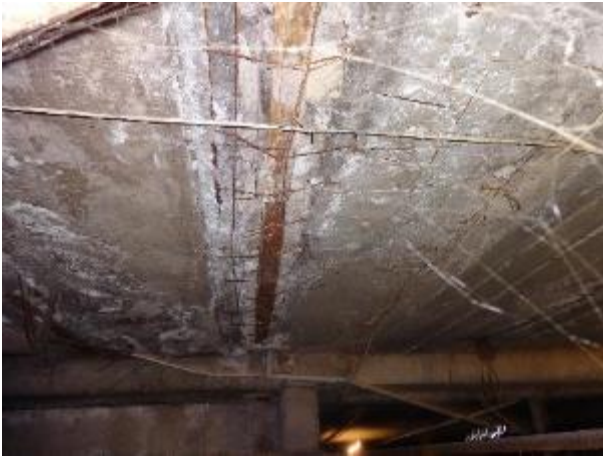
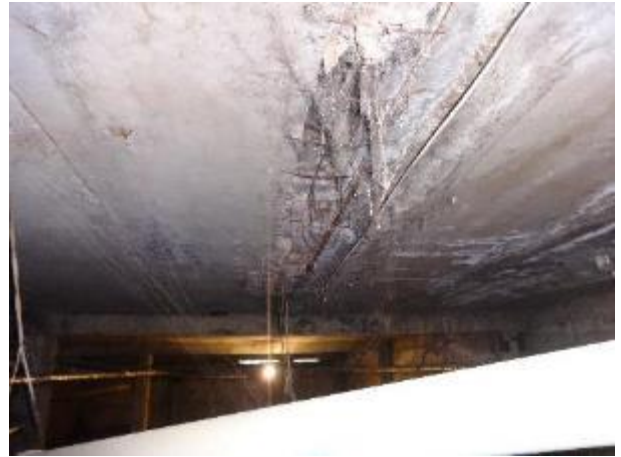
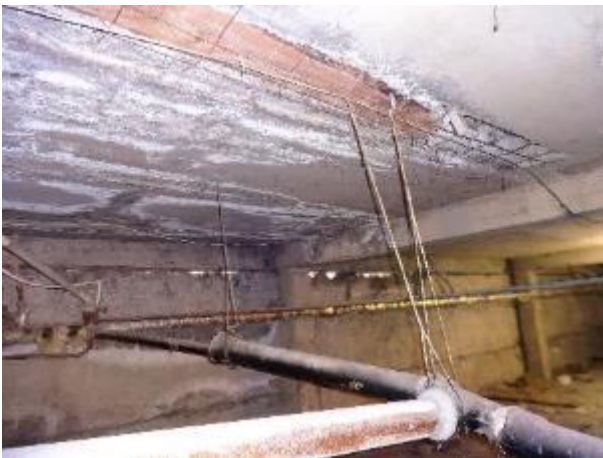
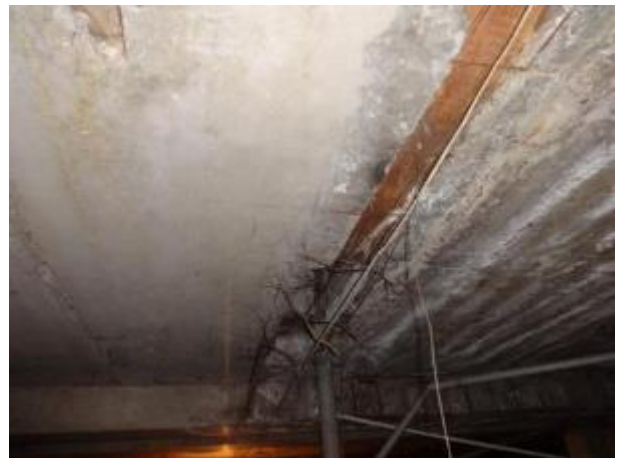
2.2.3. Մասնաշենքերի նկուղային հարկը գտնվում է խոնավ պայմաններում, որի հետևանքով ե/բ կոնստրուկցիաների և հատկապես ծածկի սալերի ամրանների բետոնե պաշտպանիչ շերտը զգալի քայքայվել է, ամրանները մերկացել են ու ենթարկվել համատարած ուժեղ կոռոզիայի (տես նկ. 2.3): Նկուղային հարկը խոնավացել է հետևյալ պատճառներով.

- Շենքի կոյուղու և ջրագծերի ներքին ցանցերը ներկայումս նորոգված են, բայց մինչև վերանորոգում դրանք գտնվել են անբավարար և մասամբ վթարային վիճակում, որի հետևանքով պարբերաբար տեղի էր ունենում ջրերի արտահոսք դեպի նկուղային հարկ:

- Ինչպես հիմքերը, այնպես էլ պատերի գետնախարսխային մասերը չունեն ջրամեկուսիչ շերտ, ինչի հետևանքով գրունտում առկա խոնավությունը ներթափանցում է շենքի կոնստրուկտիվ տարրերը:

- Նկուղային հարկը չունի բավարար օդափոխություն կամ այն վատ է կազմակերպված:

Նկ. 2.3 Երկաթբետոնե կոնստրուկցիաների վնասվածքների տեսքեր նկուղային հարկում

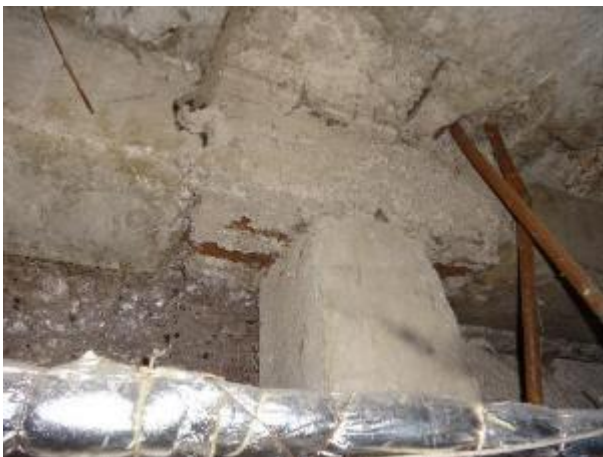
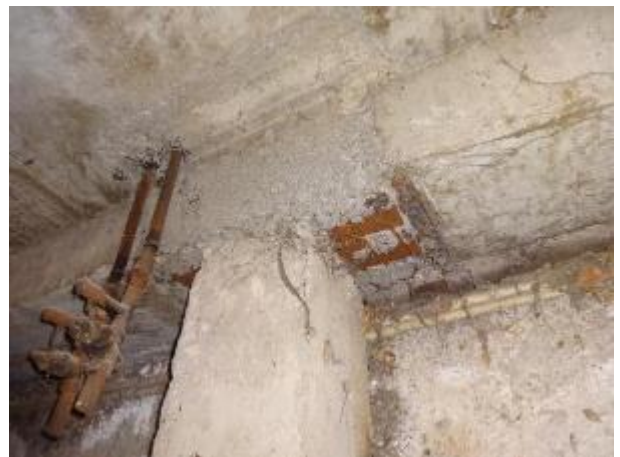
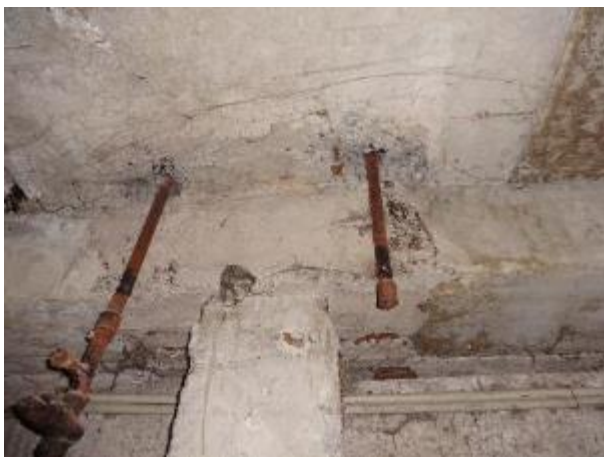
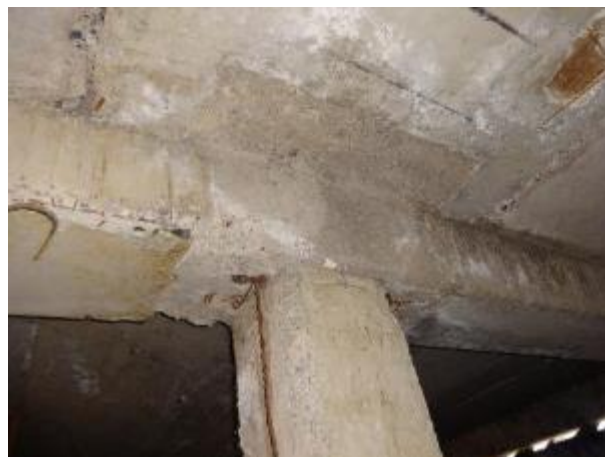
2.2.4. Նկուղային հարկում երկաթբետոնե հիմնակմախքը սվաղված չէ, ուստի շատ հարմար է տեղադնության համար, որի արդյունքում պարզվել է, որ երկաթբետոնե պարզունակների ու սյուների միացման հանգույցներում շինարարական աշխատանքներն իրականացվել են բազմաթիվ թերություններով ու սխալներով, որի հետևանքով կոնստրուկտիվ տարրերում առաջացել են տարբեր բնույթի ու տարբեր աստիճանի վնասվածքներ, մասնավորապես.

- բետոնացումն իրականացվել է անբավարար թրթռացմամբ կամ առանց թրթռացման (տես նկ. 2.4),

- ամրանները և հանգույցներում կիրառված պողպատե ներդիր էլեմենտները չունեն բավարար հաստությամբ բետոնե պաշտպանիչ շերտ, իսկ որոշ դեպքերում բետոնե պաշտպանիչ շերտն ընդհանրապես բացակայում է, որի հետևանքով մերկ մնացած ամրանները և պողպատե ներդիր էլեմենտները ենթարկվել են համատարած զգալի կոռոզիայի (տես նկ. 2.4):

Նշված վնասվածքների առաջացմանը նպաստել է նաև այն հանգամանքը, որ նկուղային հարկը գտնվում է խոնավ պայմաններում:

Նկ. 2.4 Հավաքովի երկաթբետոնե պարզունակների ու սյուների միացման հանգույցների իրականացման թերությունների ու վնասվածքների տեսքեր

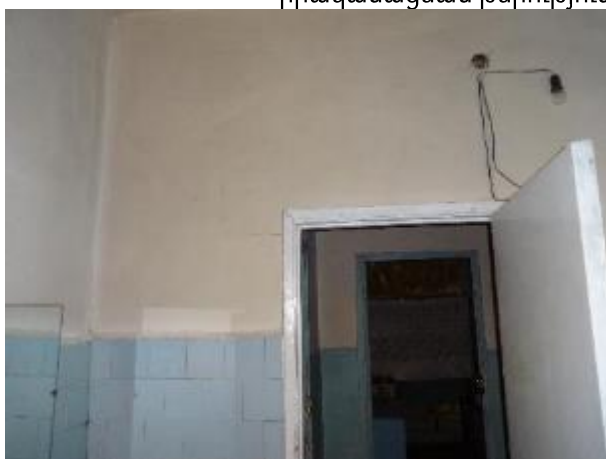
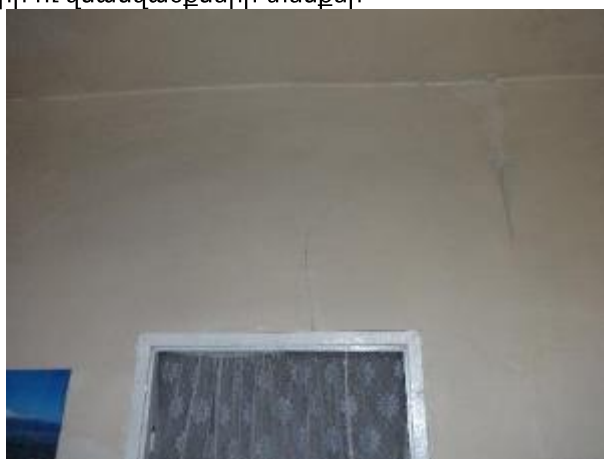
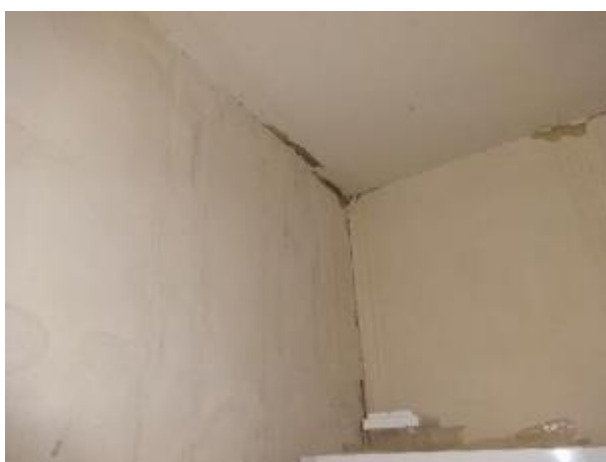
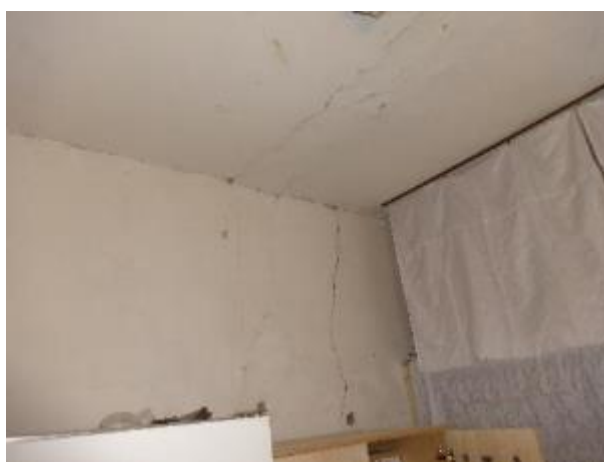
2.2.5. Միջնորմների ընդհանուր մակերեսի մոտ 10 տոկոսում կան ուժեղ, մոտ 20 տոկոսում՝ զգալի, մոտ 40 տոկոսում՝ չափավոր վնասվածքներ, իսկ մնացած 30 տոկոսի տեխնիկական վիճակը բավարար է: Վնասված միջնորմներում կան մինչև 5մմ, իսկ որոշ տեղերում մինչև 10մմ բացվածքի լայնությամբ տարբեր ուղղությունների միջանցիկ ճաքեր (տես նկ. 2.5): Միջնորմների ամրակապումը կրող կոնստրուկցիաների հետ անբավարար է և ուժեղ երկրաշարժային ազդեցությունների դեպքում կարող է տեղի ունենալ նրանց շրջում: Միջնորմների և կրող կոնստրուկտիվ տարրերի միջև չեն իրականացվել 20մմ լայնությամբ ընկրկելի կարաններ, միջնորմները մասնակցում են կրող կոնստրուկցիաների աշխատանքին, որի հետևանքով շենքի միկրոտատանումներից գրեթե բոլոր միջնորմների և կրող կոնստրուկտիվ տարրերի միջև կարանների սվաղին առաջացել են մինչև 5-15մմ բացվածքի լայնությամբ ճաքեր:

Նկ. 2.5 Միջնորմների ճաքերի ու վնասվածքների տեսքեր

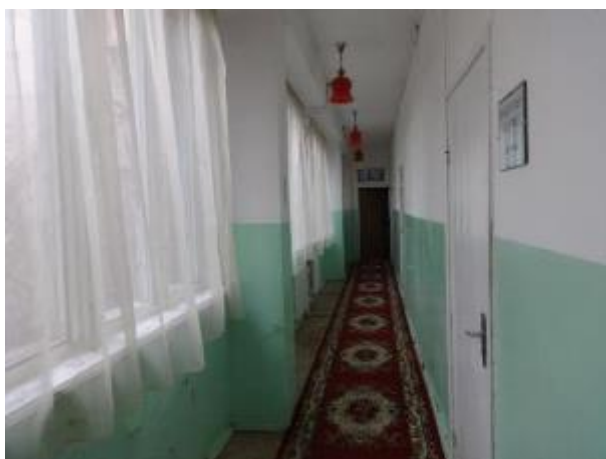
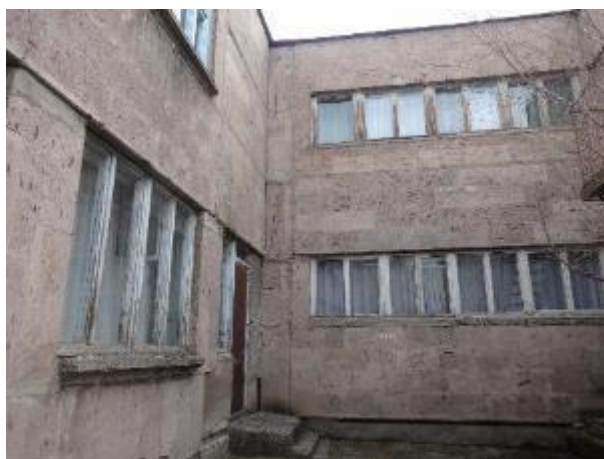
2.2.6. Դռների, պատուհանների, հատակների և ներքին հարդարանքի ընդհանուր մակերեսի մոտ 20 տոկոսում կան ուժեղ, մոտ 30 տոկոսում՝ զգալի և մոտ 20 տոկոսում՝ չափավոր վնասվածքներ (տես նկ. 2.6; 2.7): Դրանք ունեն ֆիզիկական բարձր մաշվածություն և բարոյապես հնացած են: Դռների ու պատուհանների փայտե շրջանակներն ու փեղկերը ձևախախտվել են, առանձին էլեմենտներ ունեն ուժեղ կենսաբանական վնասվածք: Վնասված տեղերում փայտե մանրահատակը և նրա տակի հարթեցնող շերտը գտնվում են կիսաքանդ վիճակում (տես նկ. 2.7):

Նկ. 2.6 Դռների ու պատուհանների վնասվածքների տեսքեր

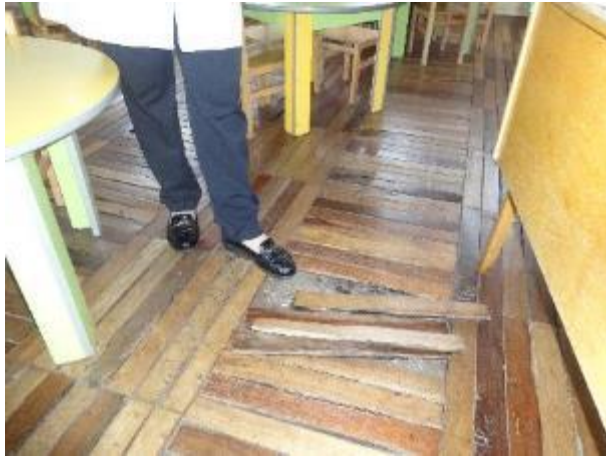
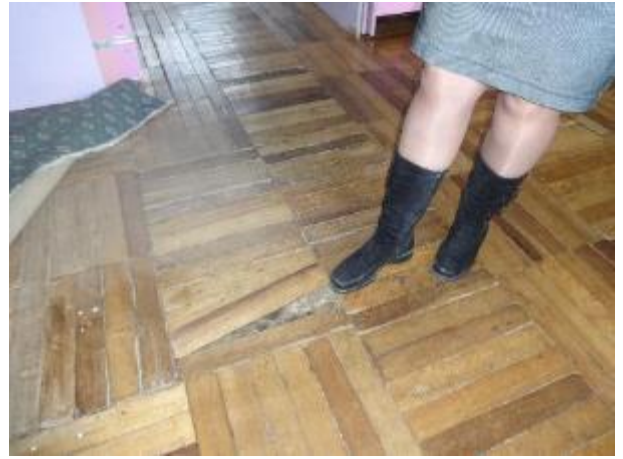
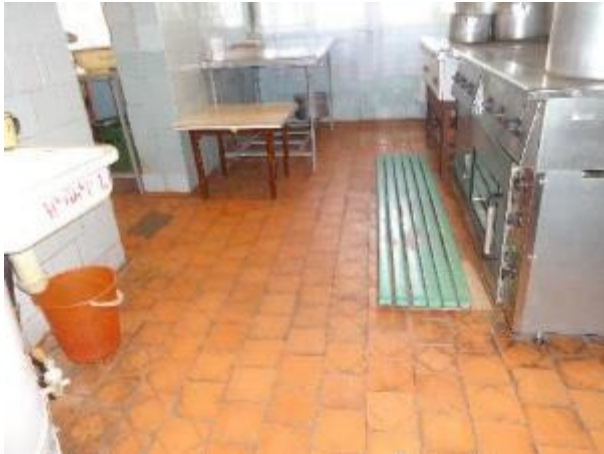
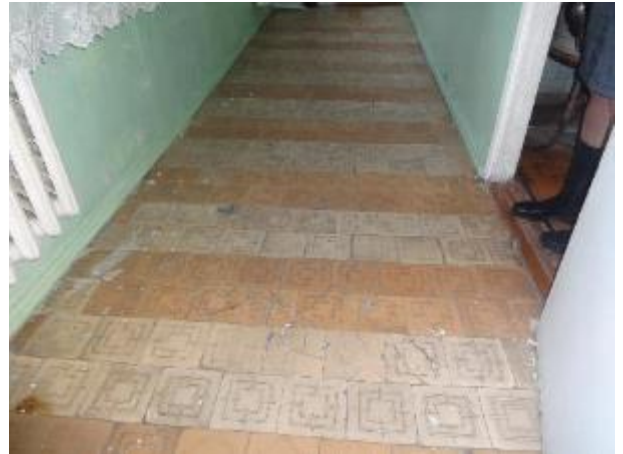
Նկ. 2.7 Հատակների վնասվածքների տեսքեր

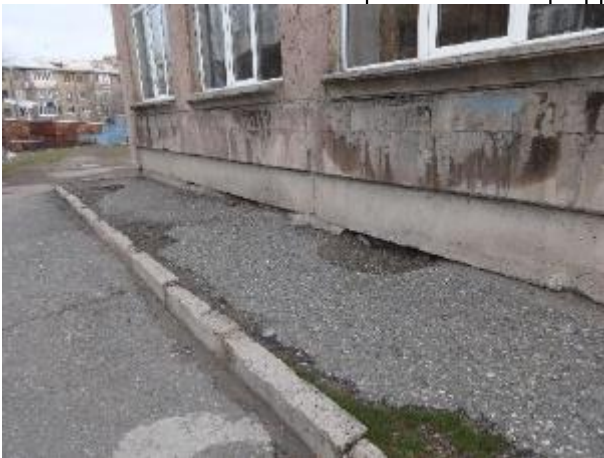
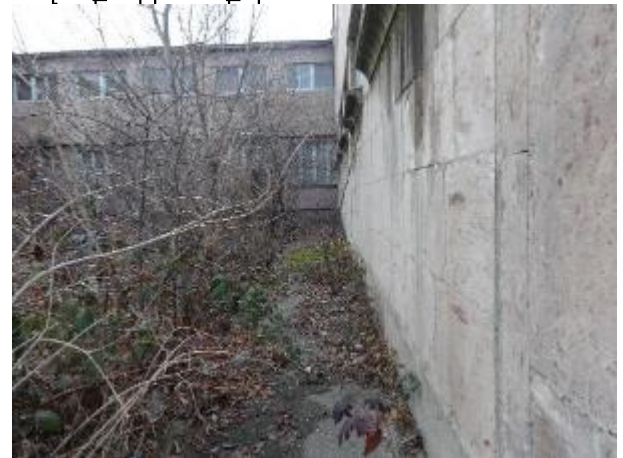
2.2.7. Մանկապարտեզի սալվածքի ընդհանուր մակերեսի մոտ 20 տոկոսում կան ուժեղ և մոտ 30 տոկոսում՝ զգալի վնասվածքներ (տես նկ. 2.8), որի հետևանքով մթնոլորտային ու մակերևույթային ջրերը ներթափանցում են շենքի կոնստրուկտիվ տարրերը և կարող են ներթափանցել նաև հիմնատակ՝ պատճառ հանդիսանալով հիմնատակի գրունտի անհավասարաչափ նստվածքին:

Նկ. 2.8 Սալվածքի թերությունների և վնասվածքների տեսքեր

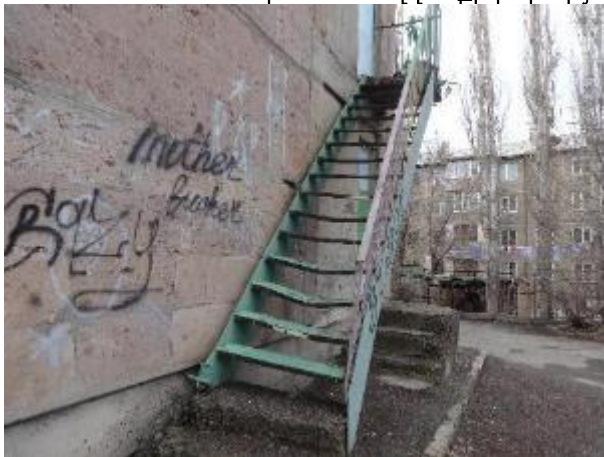
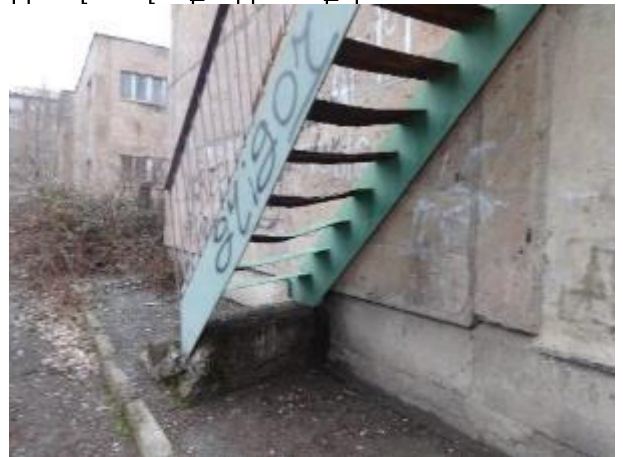
2.2.8. Հակահրդեհային սանդուղքների մետաղական կոնստրուկցիաների և միաձույլ ե/բ հարթակների տեխնիկական վիճակն անբավարար է: Ե/բ հարթակների բետոնը զգալի քայքայվել է, ամրանները մերկացել են ու ենթարկվել տեղային զգալի կոռոզիայի: Մետաղական կոնստրուկցիաները չունեն հակակոռոզիոն պաշտպանիչ շերտ և ենթարկվել են համատարած զգալի և մասամբ ուժեղ կոռոզիայի (տես նկ. 2.9):

Նկ. 2.9 Հակահրդեհային սանդուղքների վնասվածքների տեսքեր

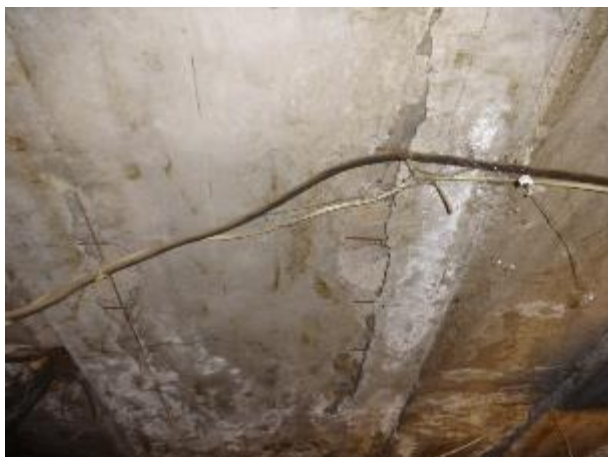
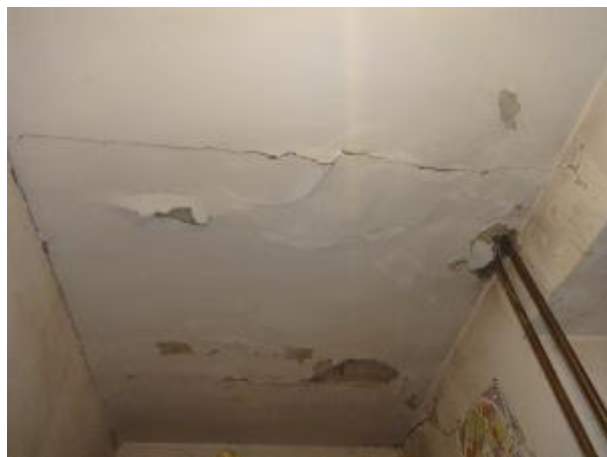
1.3.1.2. Ծածկերի սալերի միջև կարանները լցված չեն մանրահատիկ բետոնով կամ ցեմենտային ու պոլիմերցեմենտային շաղախով, ինչպես նախատեսված է նորմերի 7.5. կետով, որի հետևանքով չի ապահովվել հավաքովի ե/բ ծածկերի միաձուլությունը, ուստի ծածկերը չեն կարող ծառայել որպես հորիզոնական հարթության մեջ կոշտ և միաձույլ սկավառակներ և չեն կարող ապահովել կրող ուղղափառ կոնստրուկցիաների համատեղ աշխատանքը երկրաշարժային ազդեցությունների ժամանակ:

Նկ. 2.10 Ծածկերի հարակից սալերի միջև կարանների լցափակումների թերությունների և սվաղում առկա ճաքերի տեսքեր

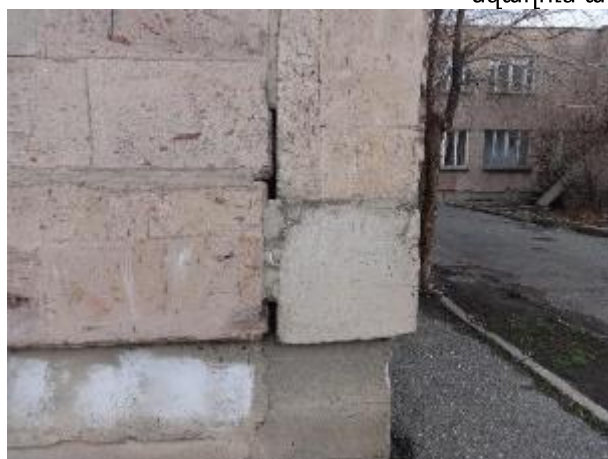
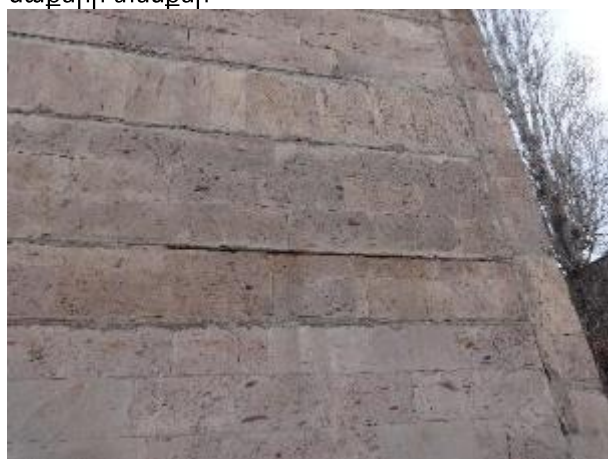
Նկ. 2.11 Պատերի հարակից պանելների միջև կարանների լցափակումների թերությունների և սվաղում առկա ճաքերի ու վնասվածքների տեսքեր

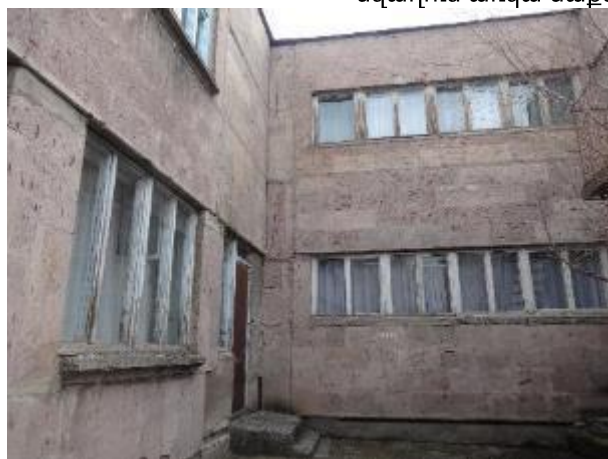
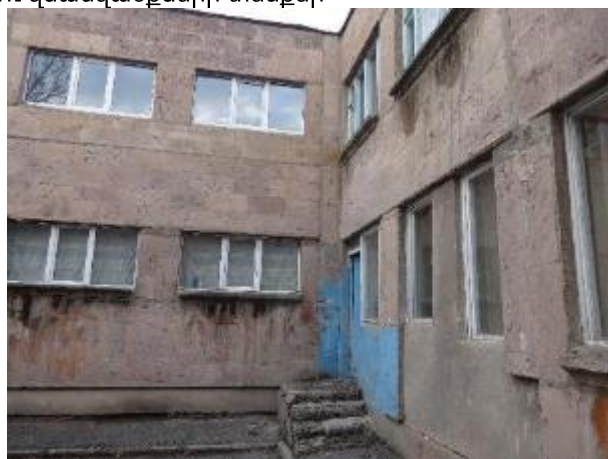
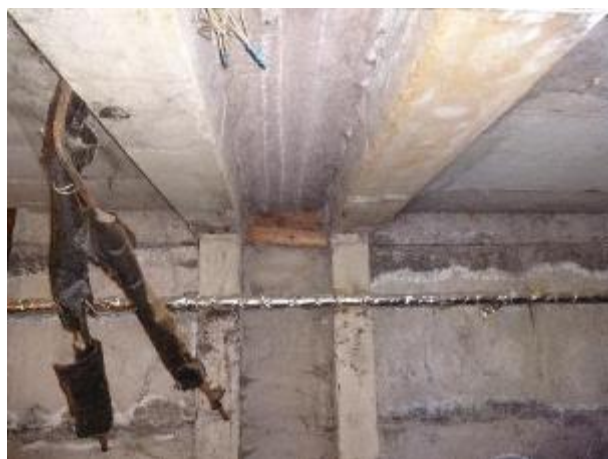
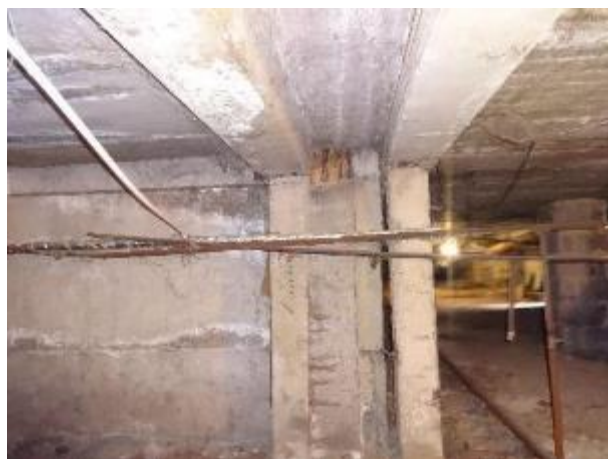
1.3.1.3. Մանկապարտեզի բոլոր մասնաշենքերը միմյանցից բաժանված են հակասեյսմիկ կարանով, սակայն այդ կարանների մեծ մասը լցափակված են բետոնով կամ այլ շինանյութերով, որոնք երկրաշարժային ազդեցությունների ժամանակ խոչընդոտում են հատվածամասերի՝ որպես առանձին կառույցների ազատ տատանմանը, ինչը չի համապատասխանում նորմերի 7.3. կետով հակասեյսմիկ կարանների համար նախատեսված նորմատիվային պահանջներին:

Նկ. 2.12 Հակասեյսմիկ կարանի սխալ լցափակումների տեսքեր դրսից և ներսից
