# TEHNIČKI IZVJEŠTAJ

Predmet Elaborata je čišćenje i uređenje korita Mahovljanske rijeke koja predstavlja lijevu pritoku rijeke Vrbas, te se uliva u istu na području opštine Laktaši. Planirano područje intervencije na koritu obuhvata srednji dio toka Mahovljanske rijeke na potezu od mosta na magistralnom putu Banja Luka – Laktaši.

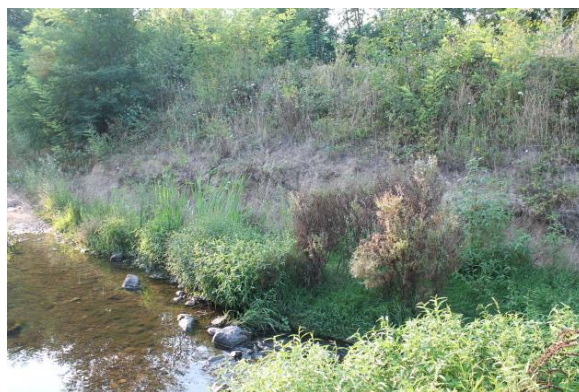
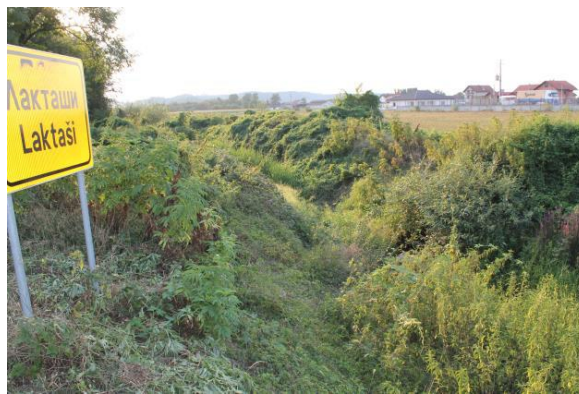
Obilaskom predmetne lokacije može se zaključiti da je korito u jako zapuštenom stanju, sa izraženom vegetacijom cijelom dužinom predmetnog toka, kao i velike količine naplavina što se može vidjeti iz sljedećih slika.

Dio Mahovljanske rijeke nizvodno od autoputa u Mahovljanima do mosta na putu Laktaši – Srbac gusto je obraslo na pokosima, dno je izdignuto nanosom koji se godinama taloži usljed neadekvatnog održavanja korita, a prepreke od stabala u koritu smanjuju propustnu moć korita.

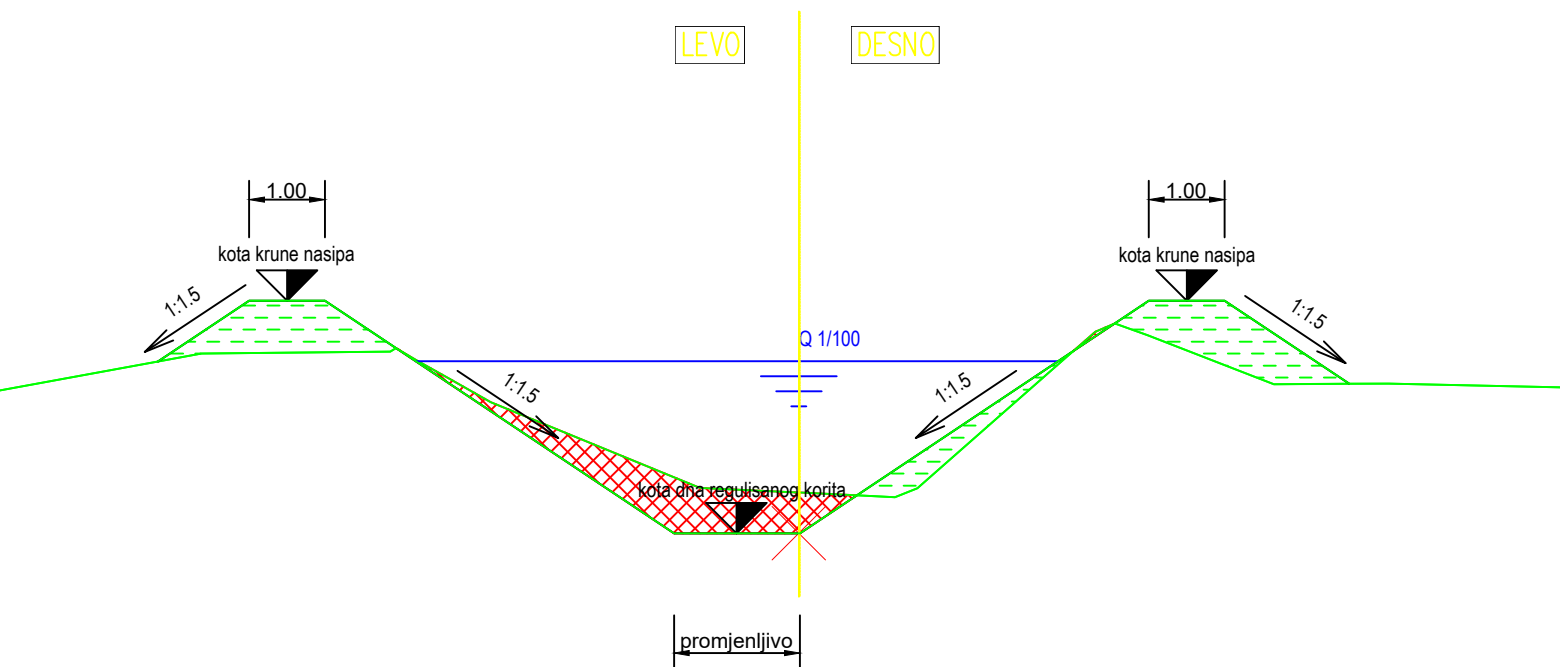
## Normalni poprečni profil - tip "B"

Na ostalom manjem dijelu korita se pojavljuje potreba za izgradnjom nasipa sa jedne ili druge strane vodotoka ili sa obe strane i taj dio korita se uređuje po principu *normalnog poprečnog profila – tip „B“*, odnosno poprečnom profilu pomjenjljive širine dna kanala, nagiba kosina 1:1.5, širine u kruni nasipa 1.0 m, te nagibom kosina prema branjenom području od takođe 1:1.5.
