**Empreitada: Reabilitação do Muro Exterior do  
Edifício-Sede das Nações Unidas**

**EDIFÍCIO - MURO de VEDAÇÃO**

**ESCRITÓRIO COMUM do PNUD, UNFPA e UNICEF - PRAIA**  
**Reabilitação do Muro Exterior do Edifício-Sede das Nações Unidas**

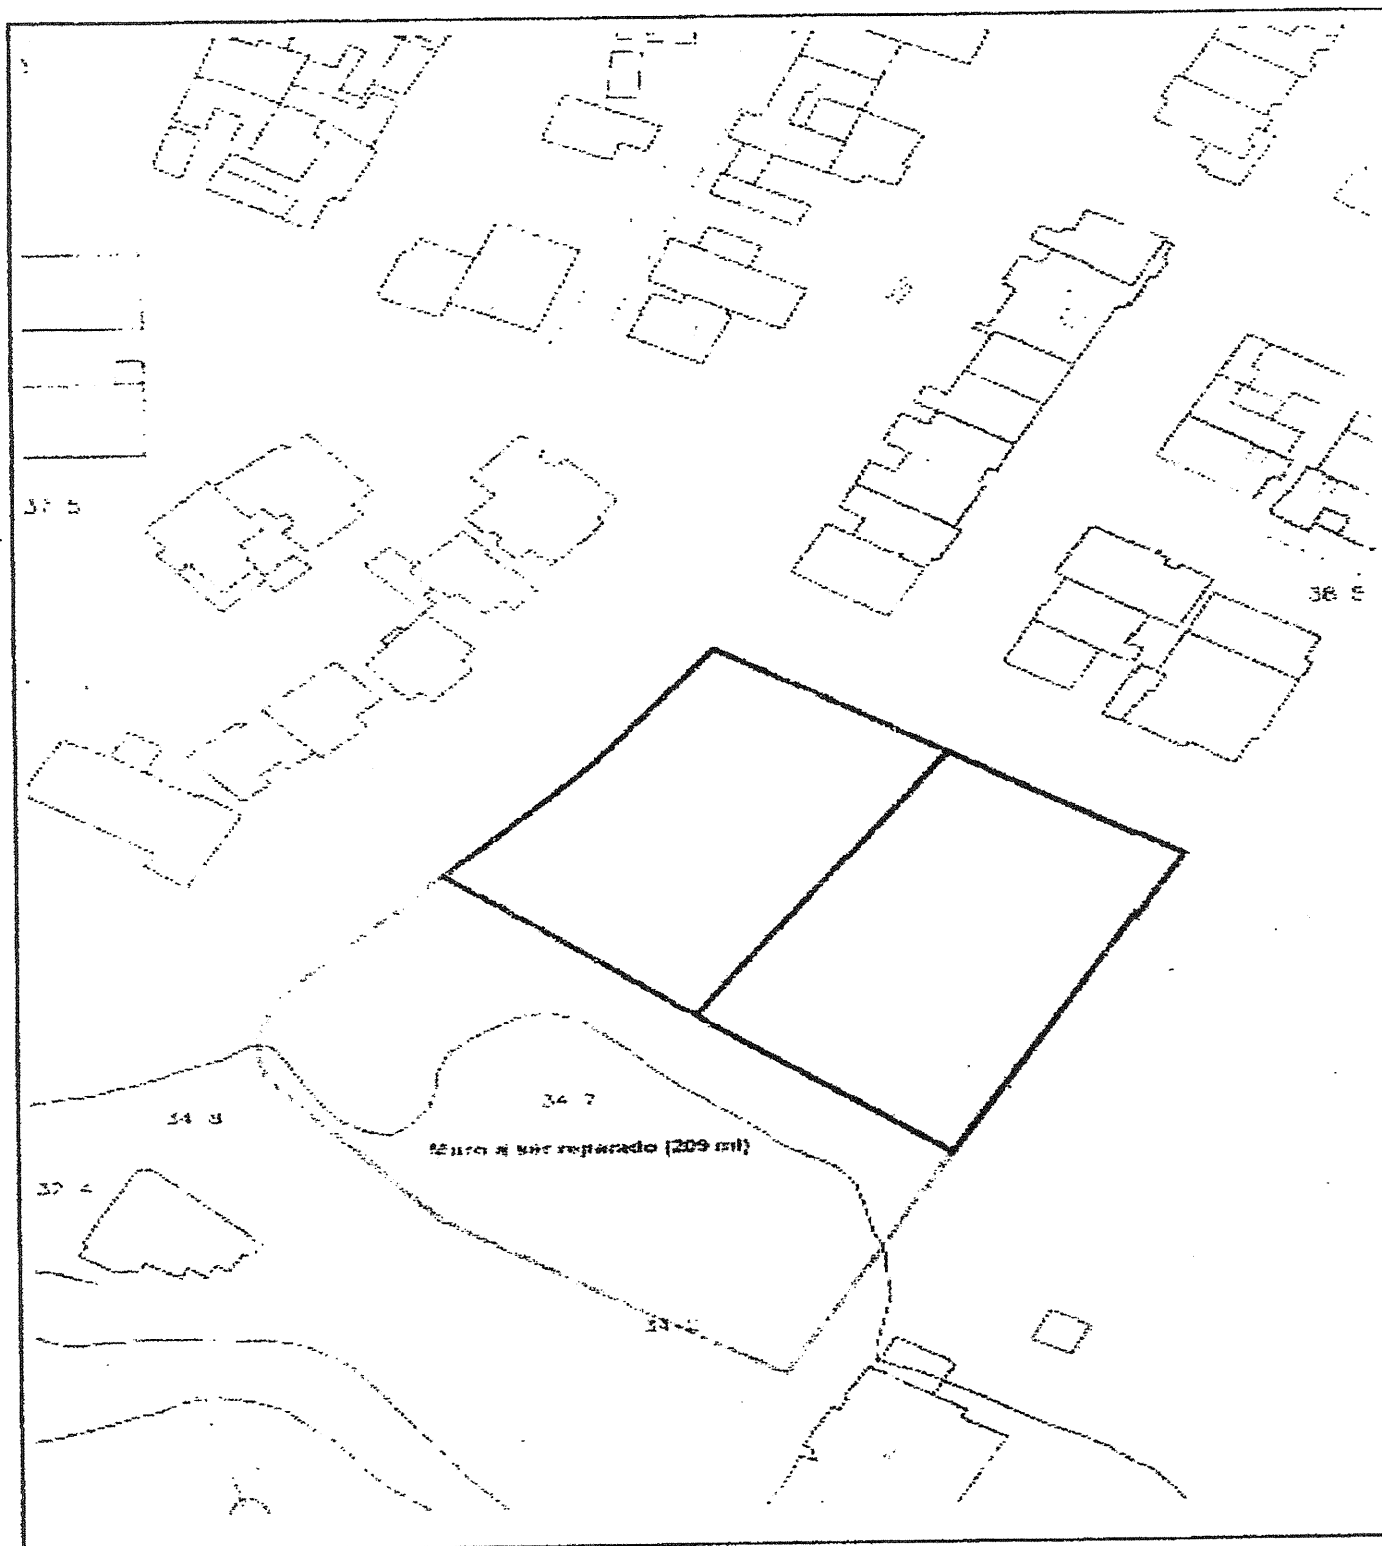
**Parcela a ser reabilitada**

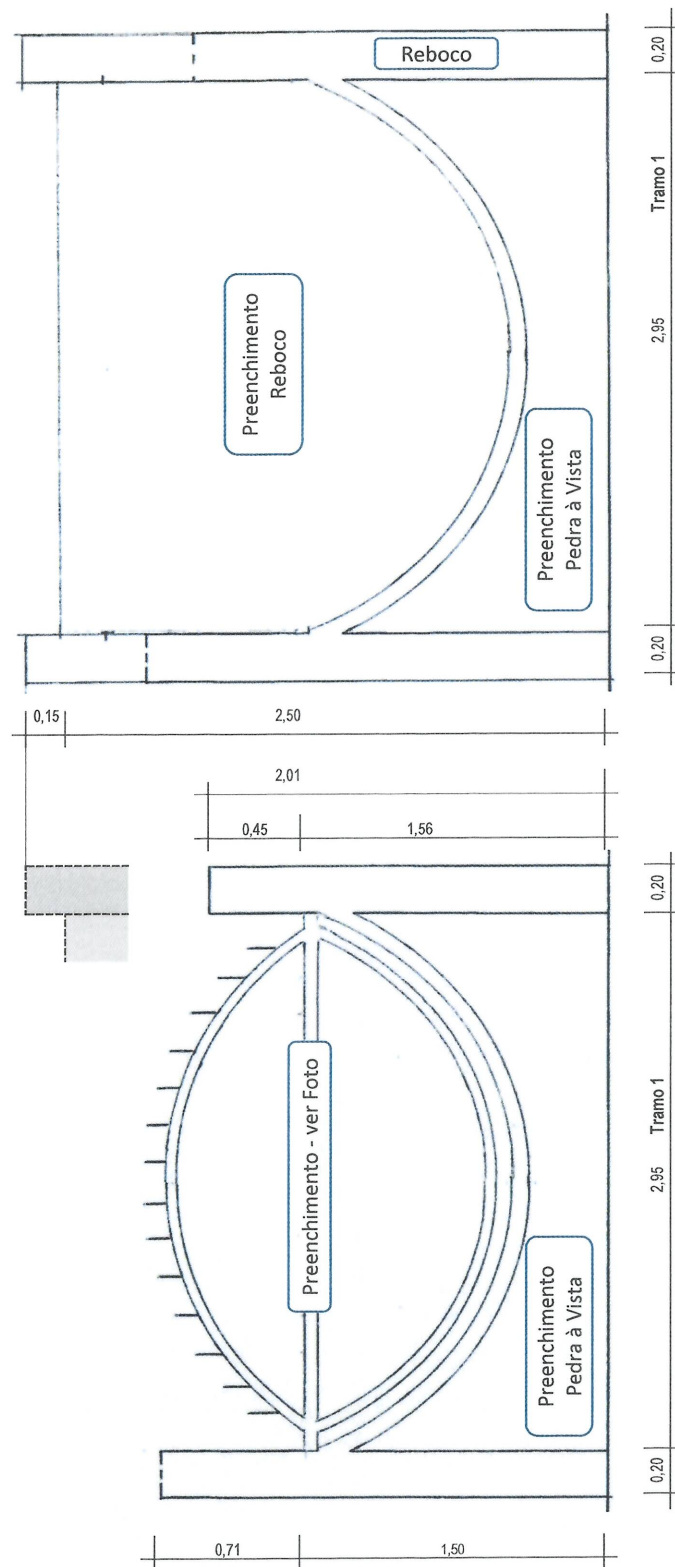
**Pilares 1 e 2 / Tramo 1 - Alteração - Esquema**

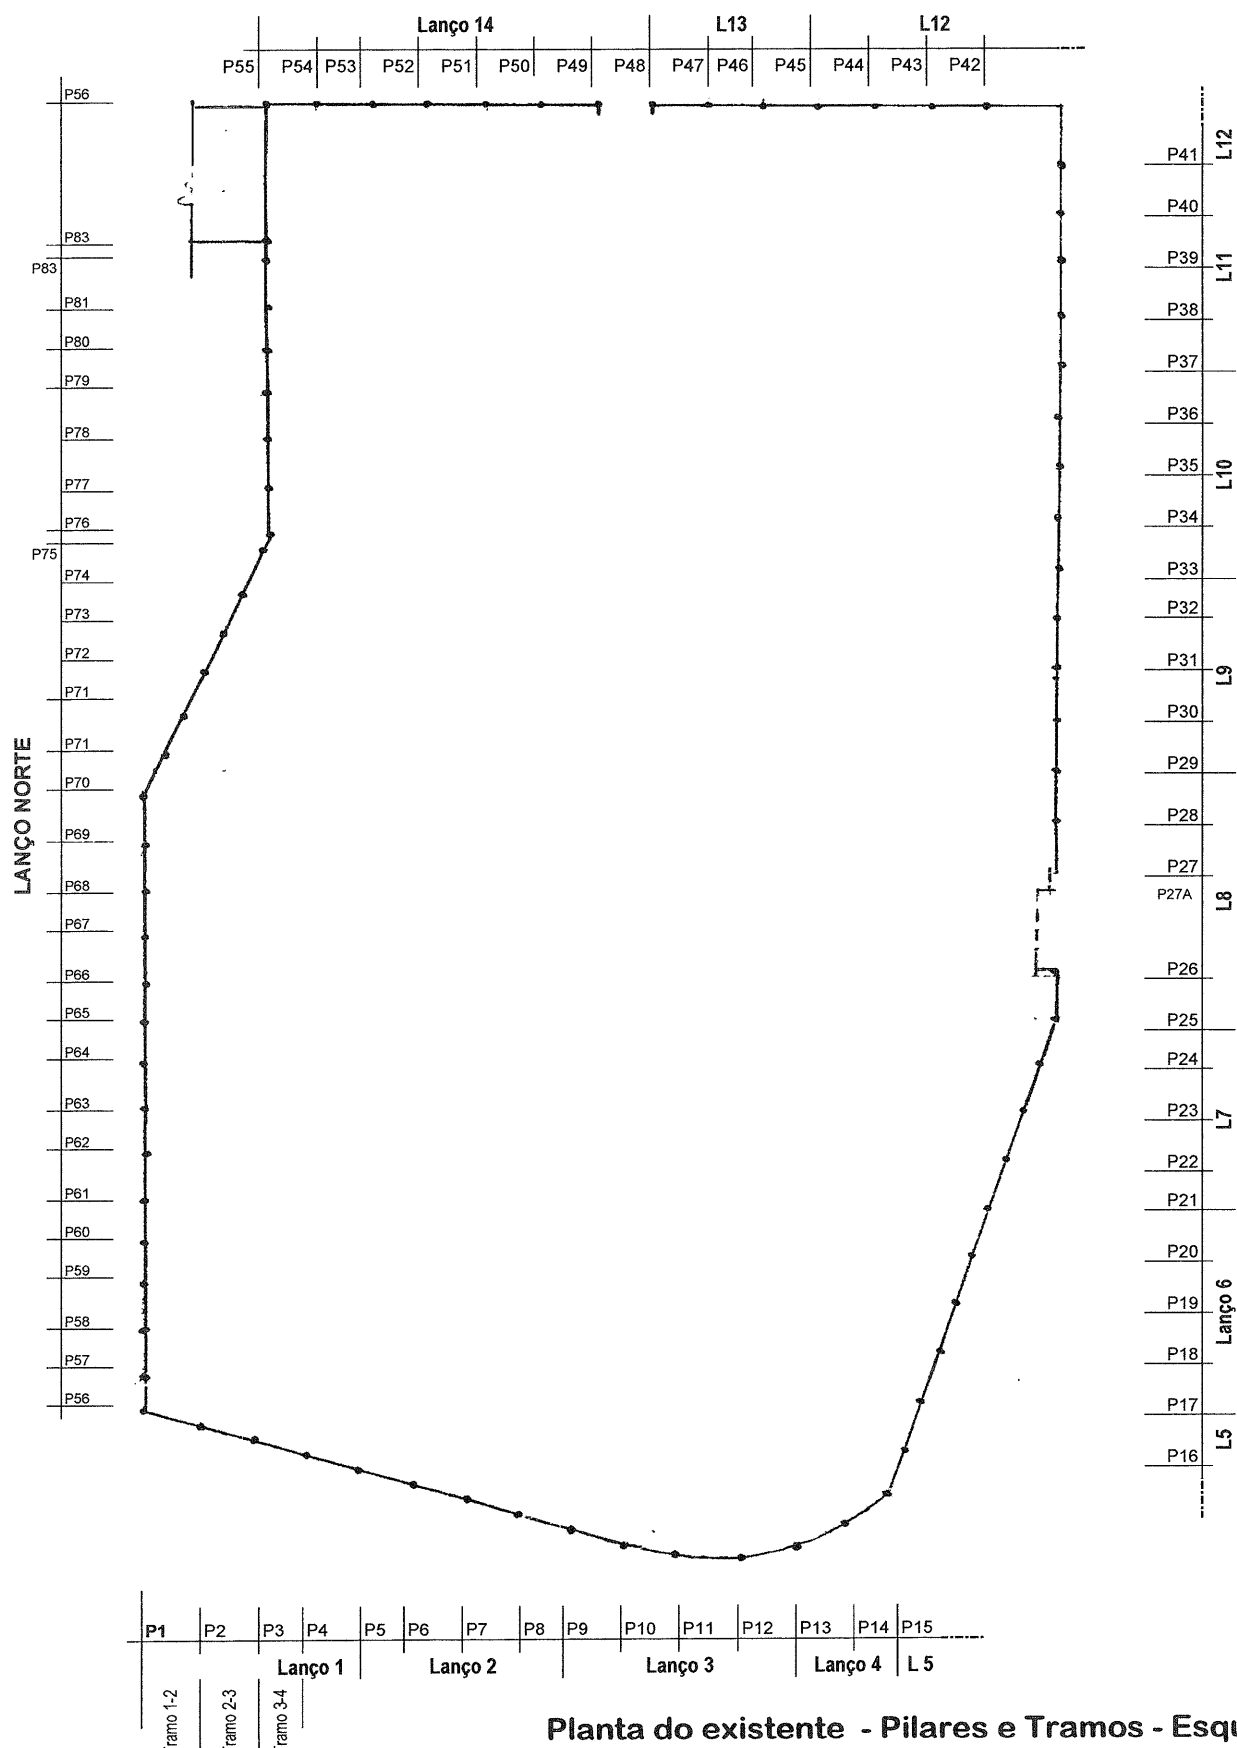
**Planta do existente - Pilares e Tramos - Esquem**

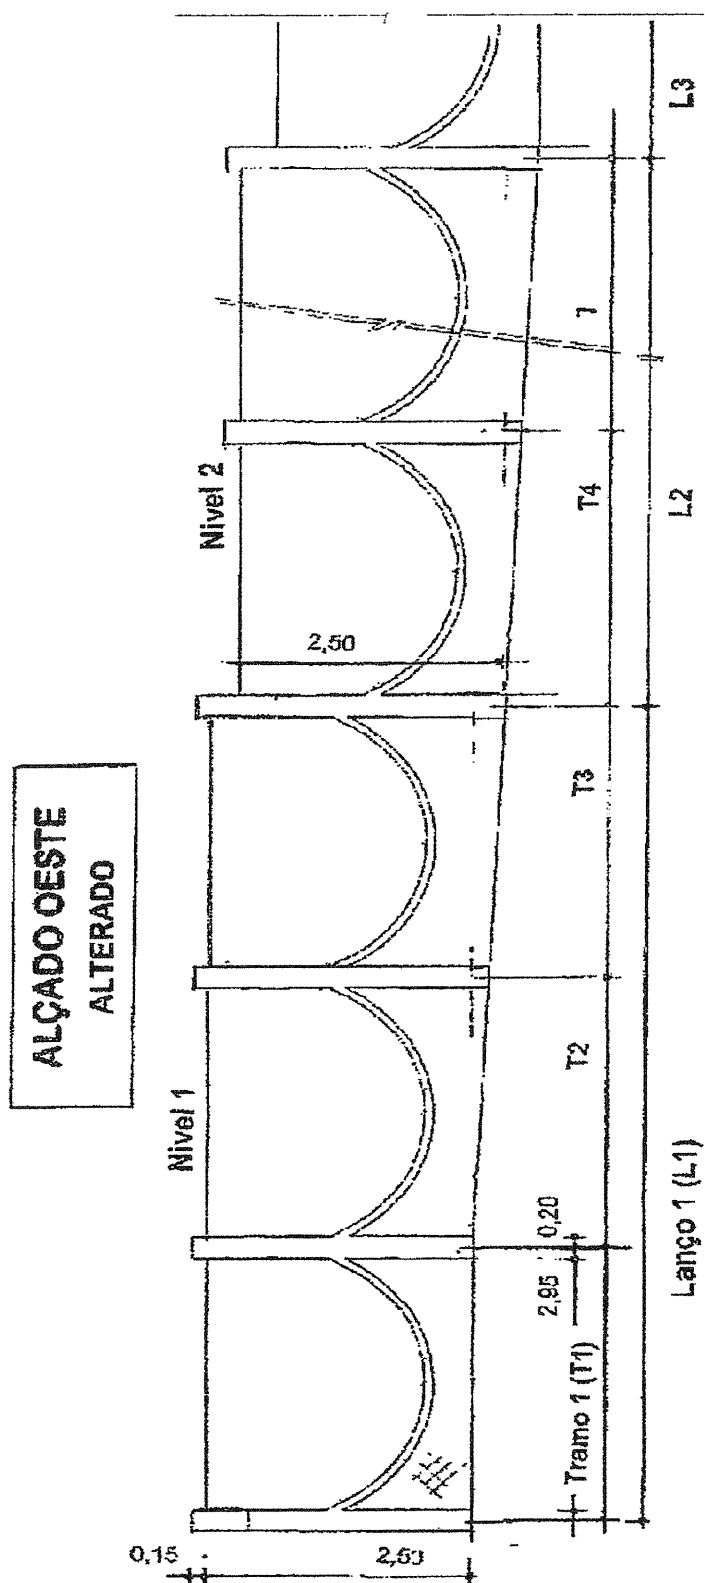
**Esquema de Alçado - Alterado**

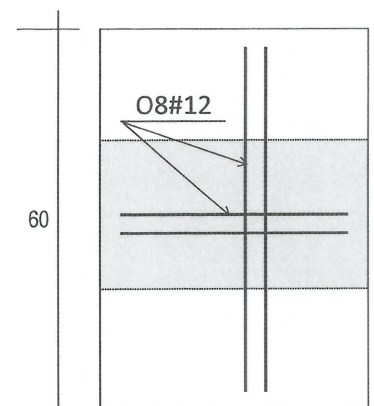
**VIGA**

Armad. 4 diam 10  
diam 6 // 15

**PILAR**

Armad. 6 diam 10  
diam 6 // 15

**SAPATA**

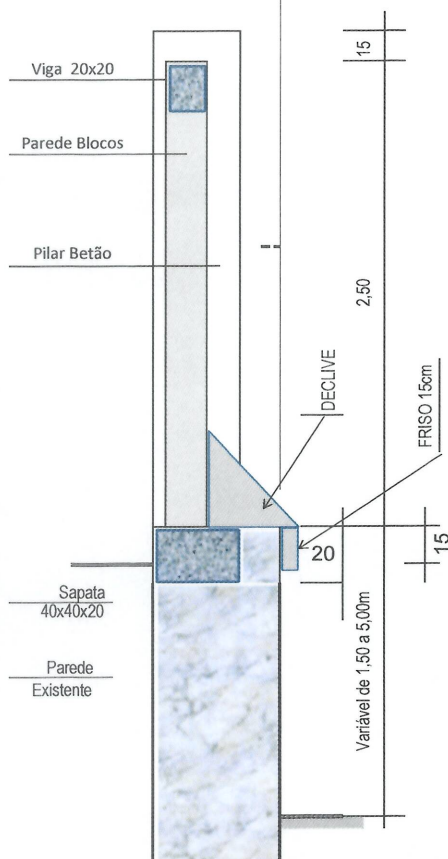
**VEDAÇÃO NOVA**

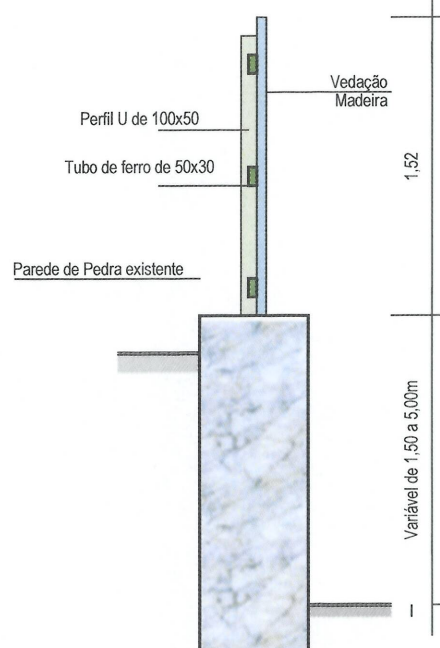
**VEDAÇÃO EXISTENTE**

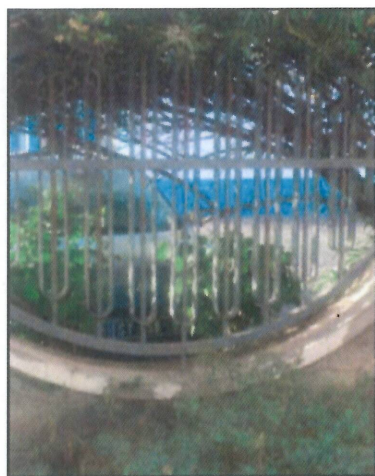
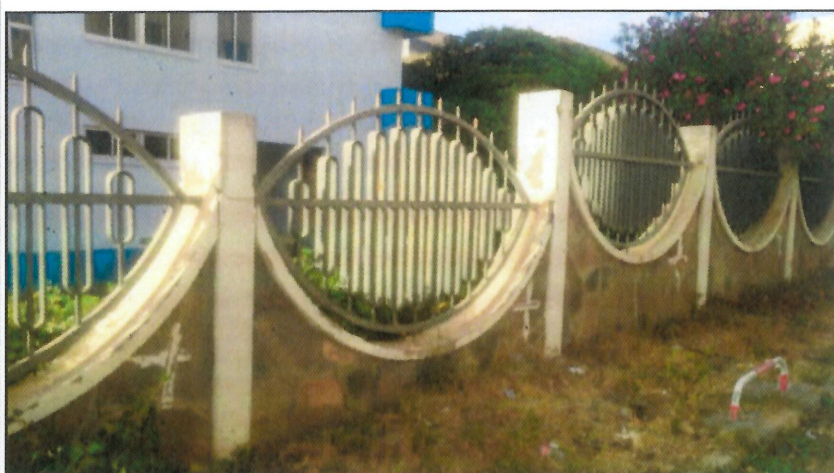
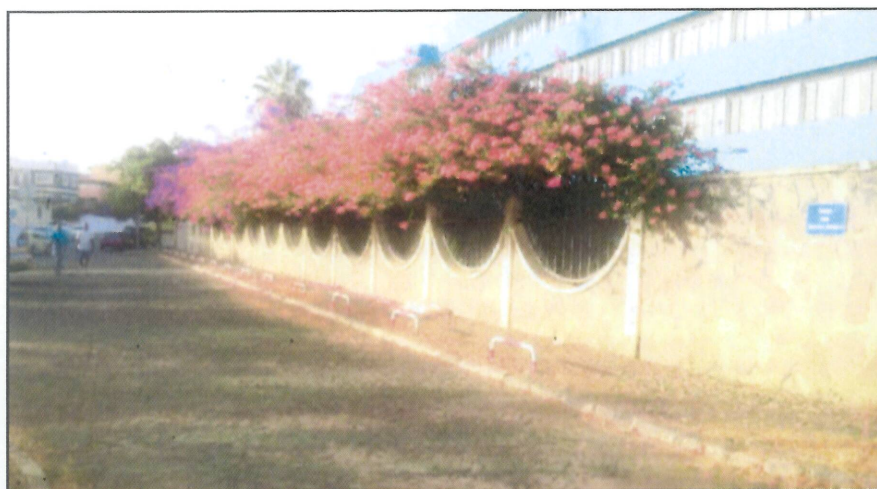
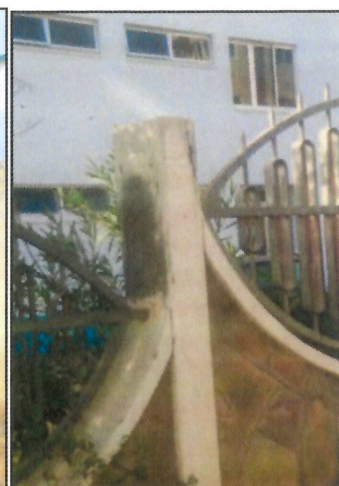
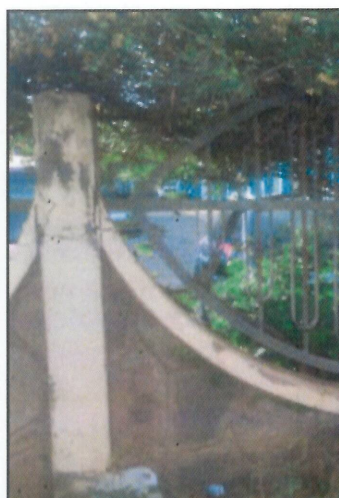
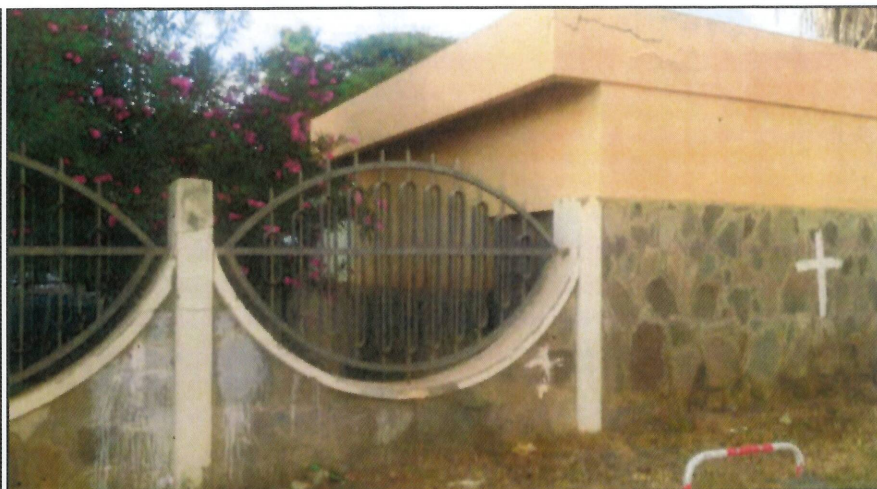
**Pormenores da Vedação**

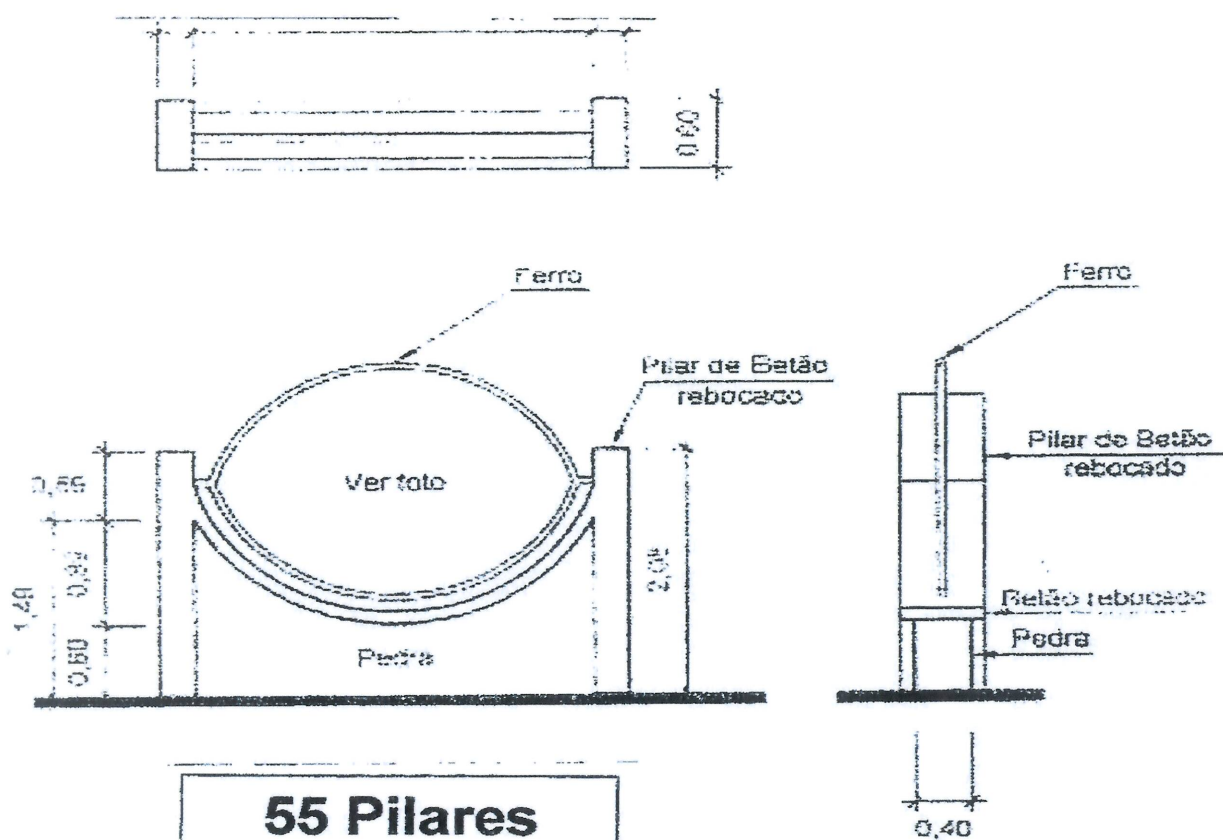
**55 Pilares  
56 Tramos**

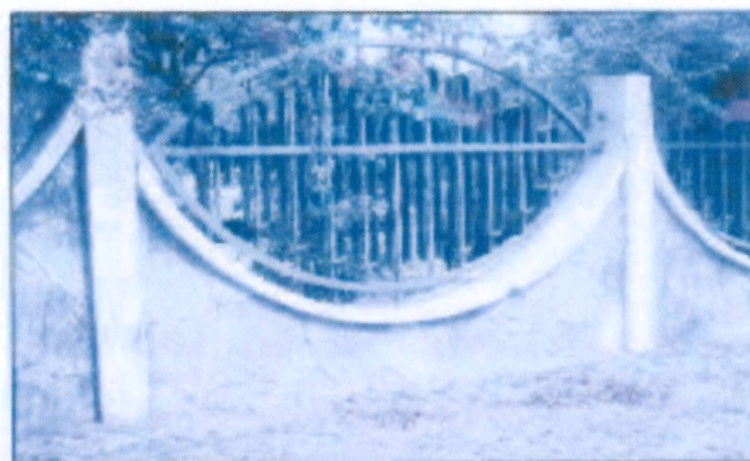
**Foto do muro existente**
