## DOCUMENTO DE ACLARACIONES 2

SDP-17-2019

**“Consultoría para realizar Estudios y Diseños de Anteproyectos de Obras Civiles para recintos del Instituto Superior de Formación Docente Superior Salomé Ureña-ISFODOSU”**

**Visita Técnica al Recinto JVM en San Pedro de Macorís, Lotes 5 y 6**

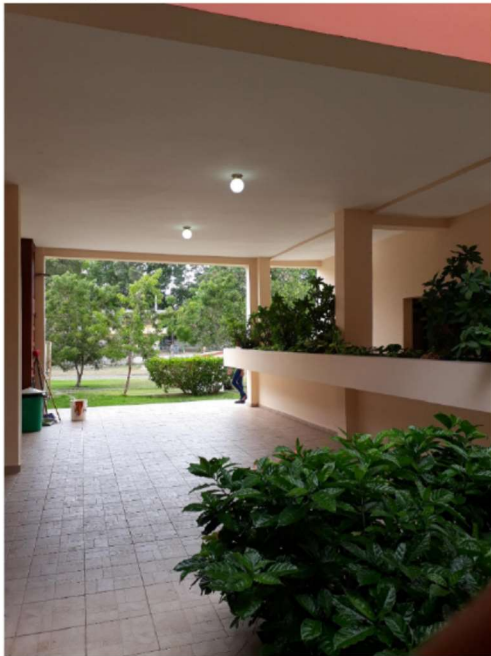
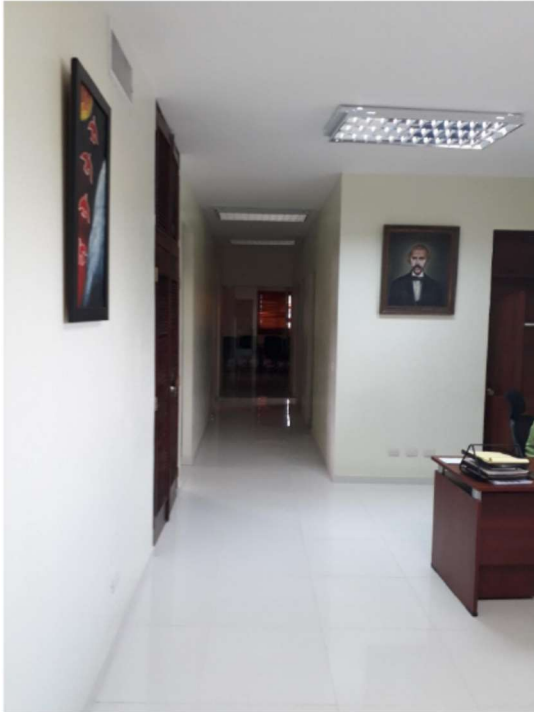
Espacio para oficina

**RESPUESTA #1:** Se reforzará el edificio y se utilizará un área disponible para habilitarlo con oficinas, el cual debe ser cerrado, requiere las paredes exteriores, iluminación y climatización, eliminación de huecos y colocación de ventanas. Ver foto del área:

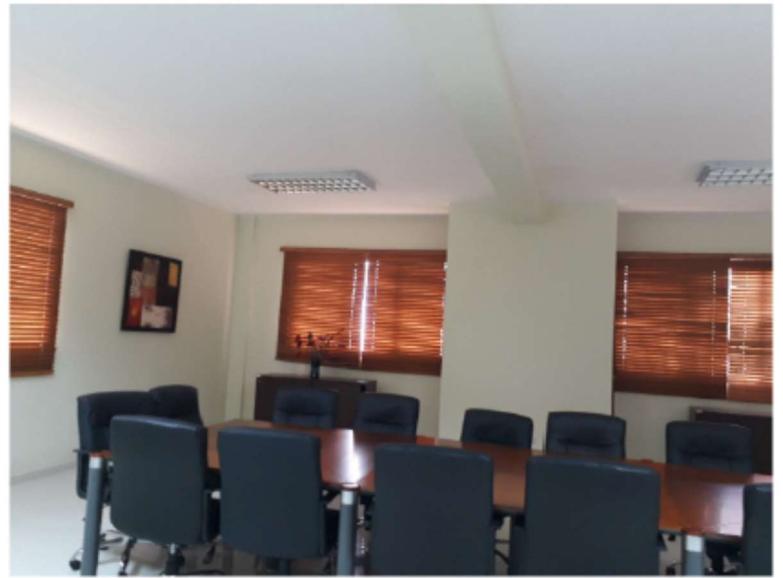
2do nivel

**RESPUESTA #3:** Empezaron a notarse agrietamientos en la estructura, existen huellas de estas, por este motivo se recomendó un estudio de vulnerabilidad.

**RESPUESTA #4:** Para el edificio como tal no se cuenta con estudio geotécnico, por lo que se recomienda además del estudio estructural un estudio geotécnico y la excavación de las calicatas para revisar la zapata y confirmar el soporte de ésta. De requerirse una columna adicional, deben suministrar las plantillas de presupuesto y con toda la información lista para la solicitud de implementación.

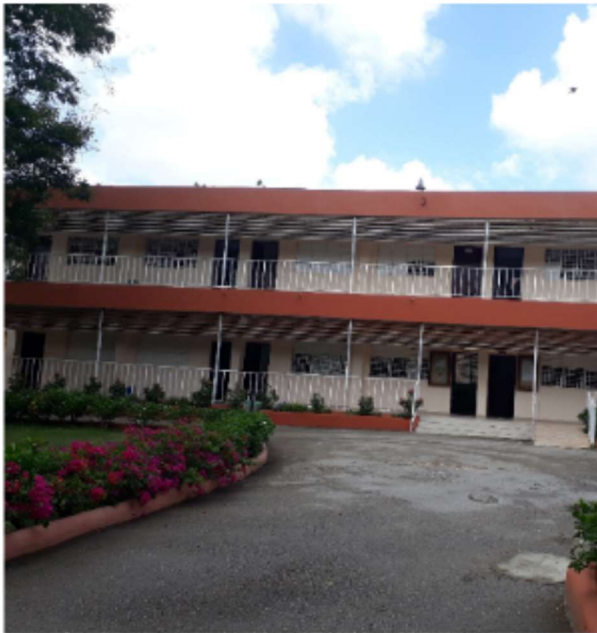
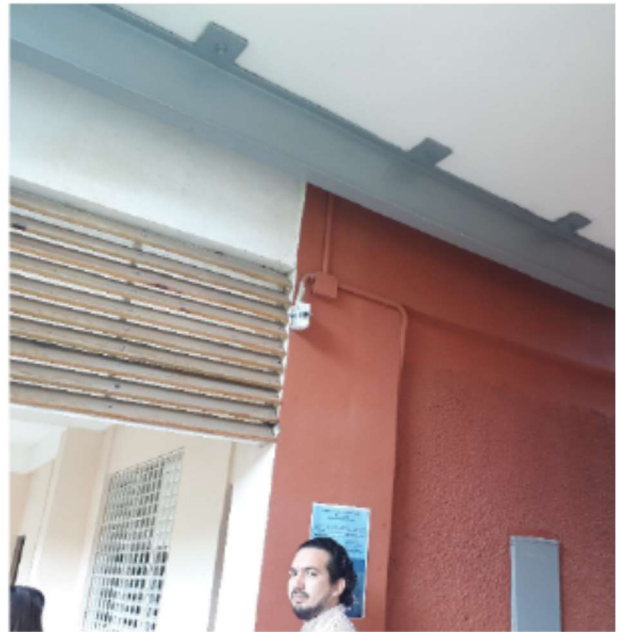
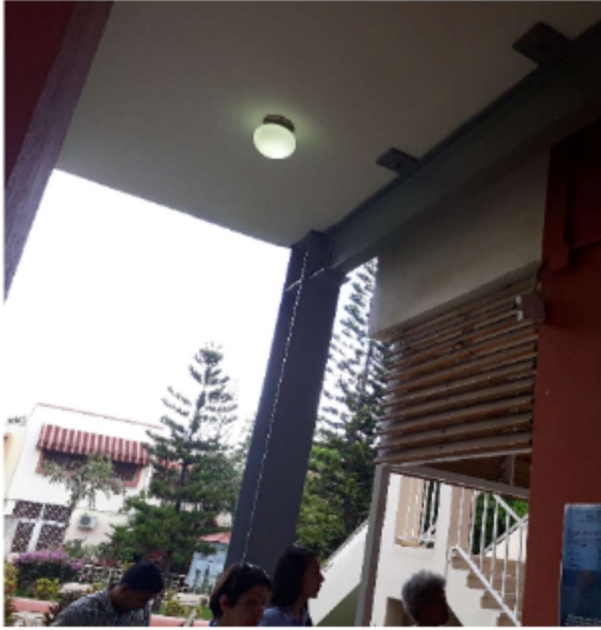
### EDIFICIO DE AULAS

**RESPUESTA #5:** En el edificio de Aulas se solicitó un estudio geotécnico y de vulnerabilidad para verificar si es factible construir un 3er. Nivel. El oferente deberá suministrar un análisis de costos y factibilidad para la construcción del 3er. Nivel. Además de asegurar la estructura.

Son dos edificios unidos por una junta de expansión y se construirá en el lado oeste. Se debe verificar que la estructura sea segura para reforzarla en caso de que se decida no construir el 3er. nivel.

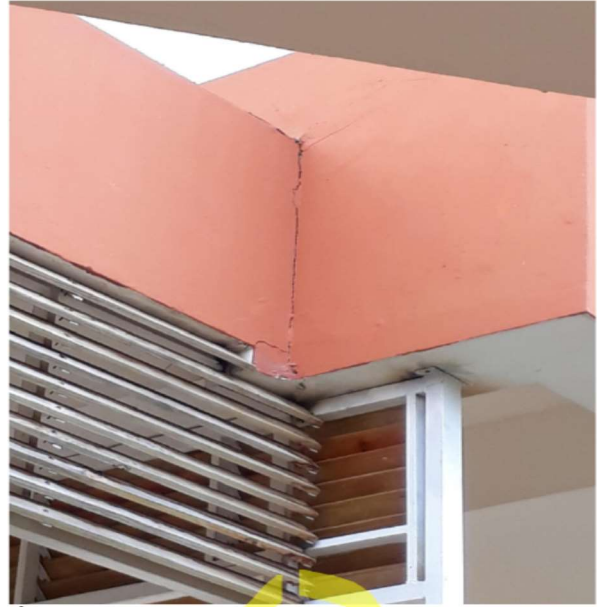
Área de junta

Área de unión de edificio.
