**MEMORIA DESCRIPTIVA**

**UBICACIÓN DE CÁMARAS**

**DEL SISTEMA DE CIRCUITO CERRADO**

**DE TELEVISIÓN (CCTV)**

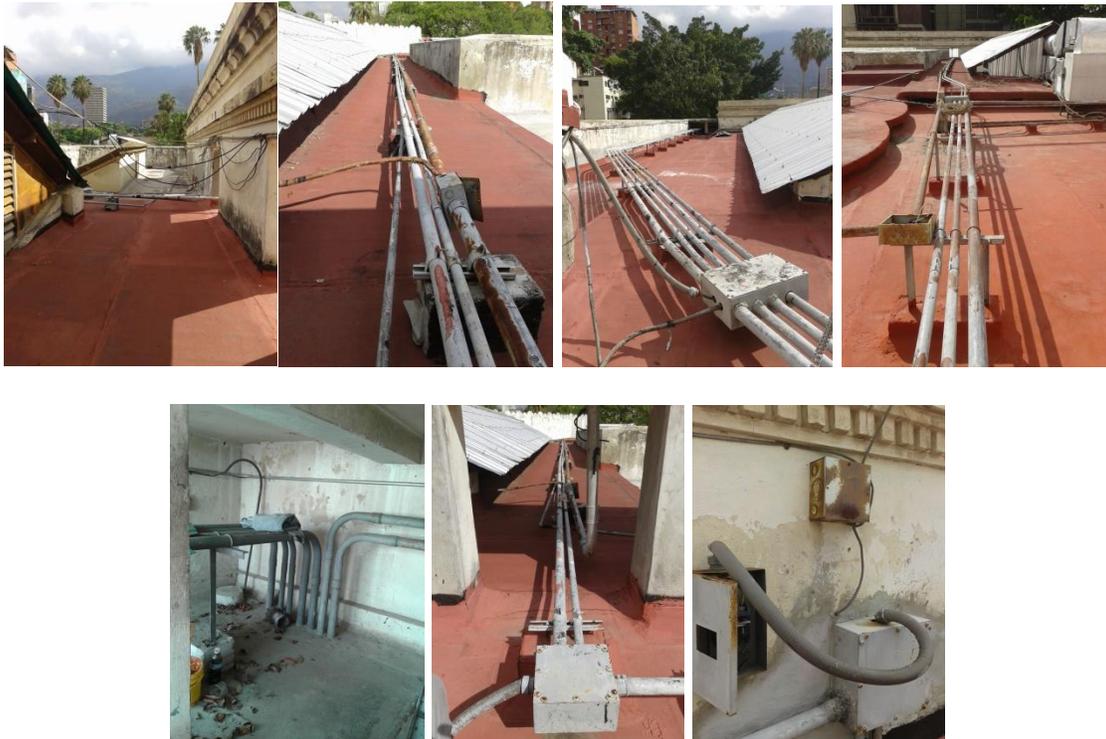
**Ilustraciones 4:** Arriba y abajo, fotos de las instalaciones existentes en el techo del edificio neo-clásico

El edificio neoclásico no cuenta con plafones, y dado su carácter histórico y patrimonial, la instalación deberá realizarse superficialmente mediante la aplicación de canaletas plásticas color blanco, a fin de que pasen desapercibidas.

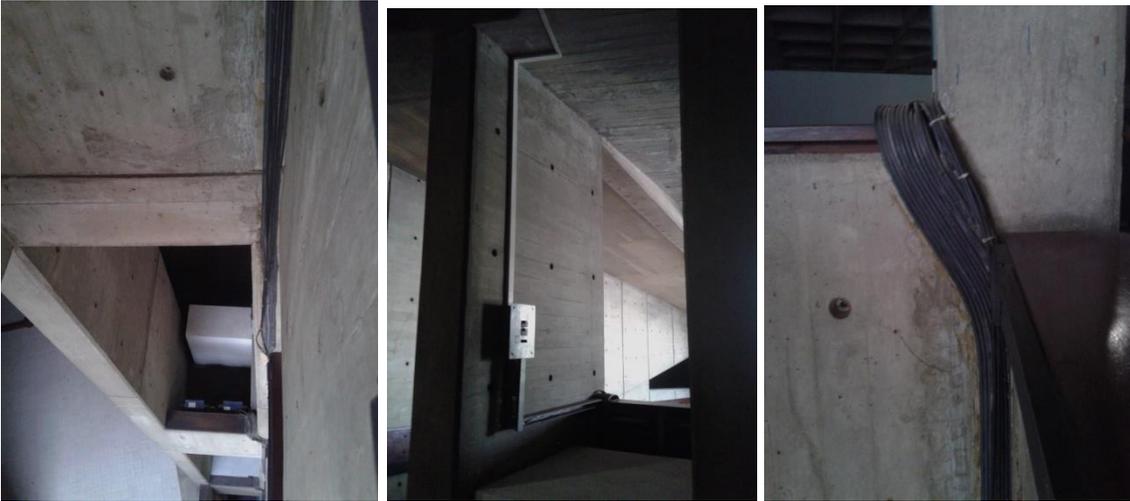
Una vez instaladas las cámaras en el interior de las salas superiores del edificio moderno, los cableados deberán bajarse por el espacio vacío al lado de la rampa. Ya existen allí unas

instalaciones, como puede observarse en las fotos inferiores. Según lo conversado en la visita con el Jefe de Seguridad, parece ser el único lugar posible para llegar desde los pisos superiores hasta la planta baja. Ver fotos inferiores:

**Ilustración 5: Abajo,** instalaciones de cableado existente en el vacío al lado de la rampa. A la izquierda, foto tomada desde la rampa hacia abajo. En el centro, foto tomada desde el hall hacia la rampa a través del vano. Puede observarse la regleta instalada sobre el concreto. A la derecha, cableado que desciende hasta la planta baja.

Para evitar repetir ese tipo de distribución del cableado se sugiere la instalación de una escalerilla o bandejas portacables. Sería deseable que se pudieran re-instalar los cables existentes, además de los nuevos. Las bandejas porta cables son un sistema de apoyo rígido continuo diseñado para el soporte y distribución de cableado estructurado de redes, entre ellas las de telecomunicaciones. Existen dos tipos: de fondo perforado y tipo escalera. Se recomienda la instalación del tipo escalera por ser más rígida y permite salvar los vanos de las ventanas que están en los balcones de la rampa. Se deben utilizar ménsulas para separarlas de los muros de concreto. El acabado sugerido es el de acero inoxidable. Para la determinación de la deflección ver los datos correspondientes al modelo de la bandeja porta cable elegida. Es importante instalar soportes en los extremos de los accesorios (curvas), como así también en todo cambio de dirección o discontinuidad.

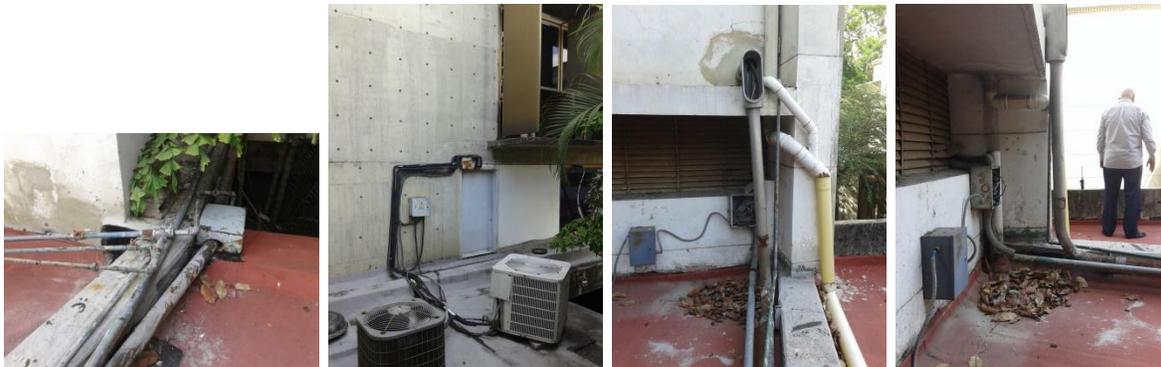
**Ilustraciones 7:** Arriba y abajo, fotos de las instalaciones existentes en la terraza del edificio moderno, al lado del patio de esculturas, cercana al Departamento de Seguridad

El edificio moderno tiene una azotea elevada a cinco pisos de altura. Por este motivo, las canalizaciones del cableado deben hacerse por el interior del edificio. En la transición entre éste edificio y el neo-clásico hay una terraza a un piso de altura, a través de la cual es posible canalizar la parte de las tuberías con la líneas de cableado hasta llegar a la oficina del control master. Las medidas que se han estimado de los recorridos son tentativas. Sin embargo, con la finalidad de facilitar el trabajo de instalación, se sugiere seguir los trayectos de las instalaciones existentes que ya han salvado los obstáculos que se presentan a lo largo de los espacios.

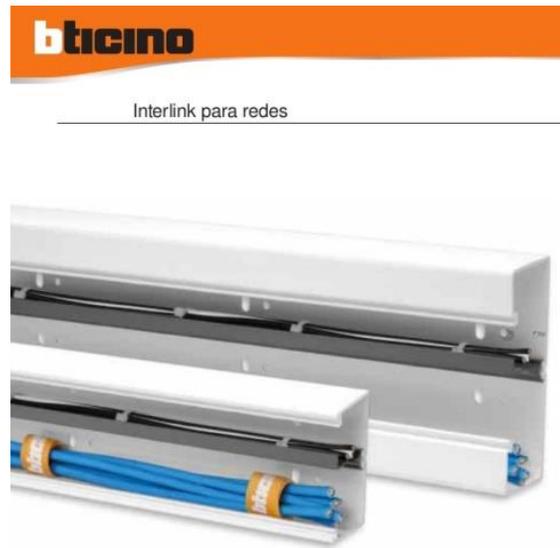
### Ilustración 8: Canaletas bticino

El sistema de canalización sugerido es el «*INTERLINK*» de las líneas de *BTicino* para energía, datos y comunicaciones que ofrece una amplia gama que se compone de canaletas y diversos accesorios compatibles. Este sistema, o uno similar, son ideales para la distribución de estos servicios en forma flexible y sin la necesidad de intervenir los muros en los ambientes del museo, afectando lo menos posible las edificaciones. Disponible en:

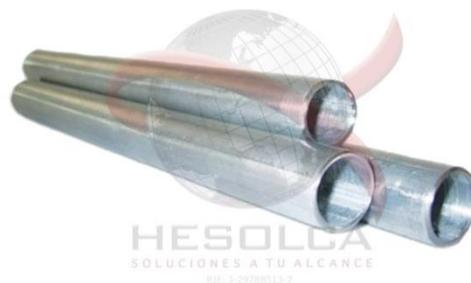
Una vez realizada la instalación en el interior de las salas del edificio neo-clásico, deberá continuarse por la azotea. Existe una red de tubería eléctrica. Esta red de distribución se encuentra sub-utilizada y se sugiere su re-utilización dado que cuenta con las bases y anclajes, así como las cajas de paso. Los trabajos técnicos a realizarse para la instalación exterior deben contemplar la evaluación de la tubería existente para determinar la factibilidad de su reutilización y sustituir aquellos tramos o componentes que se encuentren deteriorados. Las medidas de los diámetros pueden variar desde ½" hasta 4", dependiendo de la cantidad de cables que se instalen. En los cómputos, a los efectos de prever una sustitución total de la red de tubería, se han considerado los metros lineales nuevos, si se decidiera sustituirla por completo para un adecuado funcionamiento de la nueva red.

Se recomienda la utilización de **tubería eléctrica metálica (E.M.T.)** para cableado estructurado, dado que lo mantiene aislado, protegiéndolo contra todo tipo de amenazas que pudieran dañarlo, sobre todo cuando es expuesta a las variables condiciones atmosféricas y climáticas del trópico. Como se ha dicho con anterioridad, y adoptando un criterio de sostenibilidad, se sugiere evaluar la red existente y re-utilizarla. De manera referencial para las especificaciones de esta tubería puede consultarse los catálogos de «HESOLCA» en: <https://www.hesolca.com/tuberia-metalica-emt.html>

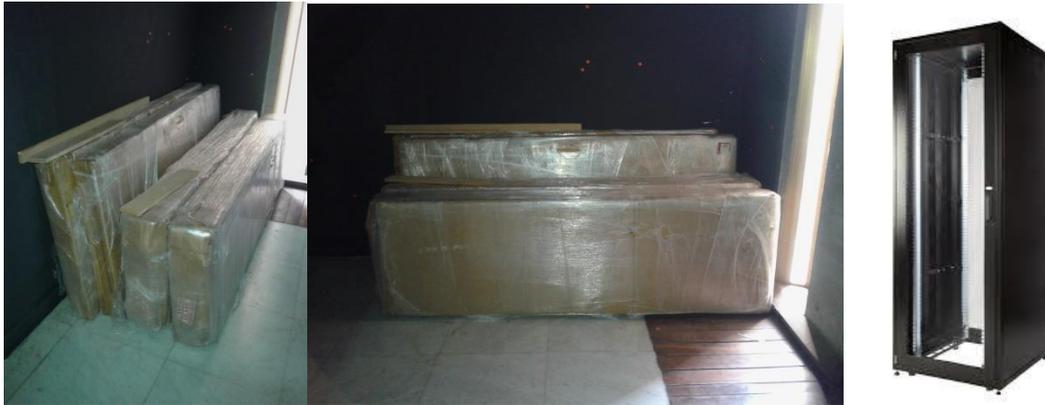
**Ilustración 10:** Muebles embalados para la oficina de control en el Dpto. de Seguridad. A la derecha, una imagen de lo que se presume son los muebles que deben armarse e instalarse del tipo: Free Standing Cabinets racks

Los muebles para el CCTV se encuentran en la Bóveda de la sala 15 en el piso 3. En las visitas de inspección, levantamiento y registro solamente se pudo constatar la existencia de los dos muebles pero no se pudieron abrir las cajas. De común acuerdo con los presentes, entre los que se encontraban el Sr. Jesús Rojas y el Sr. Francisco Cedeño, se decidió abrir las cajas al momento de la instalación de los muebles.

Las cajas miden aproximadamente 2 metros de largo por 0.60 metros de ancho. En la etiqueta puede leerse: “NEWLINK” Cabling Systems. Front, Frame, Glass door, reav.”

Se presume que se trata de dos muebles tipo: Free Standing Cabinets racks

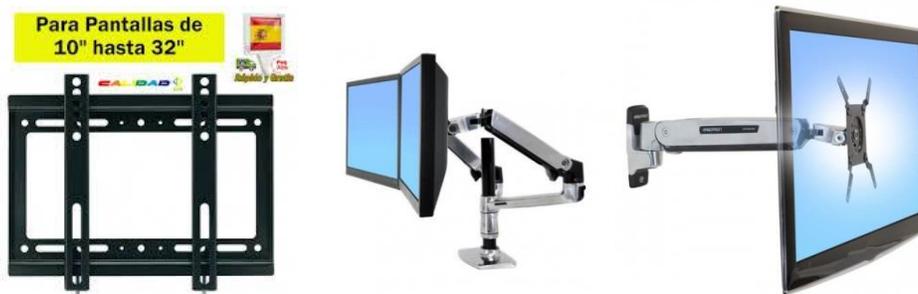
- Mudanza provisional del mobiliario existente para poder realizar los trabajos de instalación de los dos (2) muebles del tipo *Free Standing Cabinets racks* que se encuentran en el depósito del MBA.
- Suministro e instalación de seis (6) bases para televisores. Cuatro (4) de ellas fijas y dos (2) de ellas del tipo soporte flexible o brazo movable para televisores que permita ubicarlo en el ángulo de 90 grados de la pared.

- Instalación de 6 televisores marca SHARP de 32''

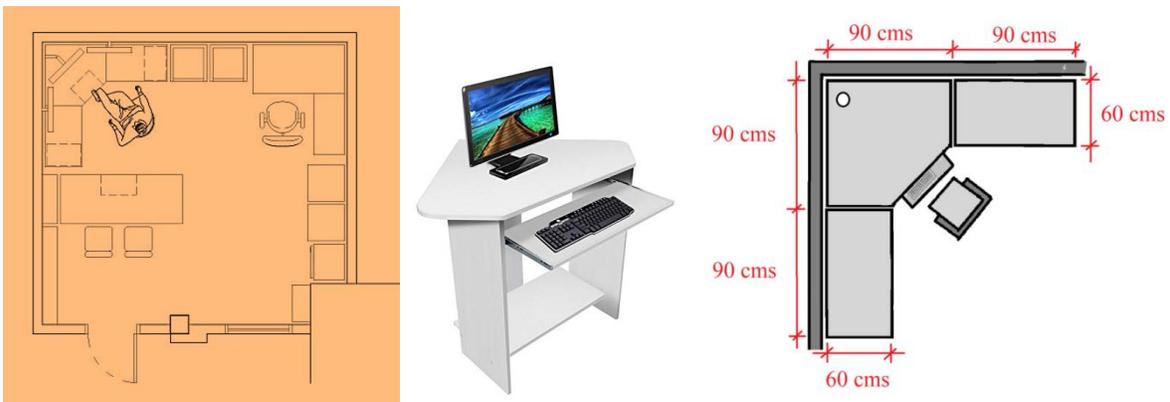
**Ilustración 12:** Abajo a la izquierda, planta de la propuesta de diseño para la distribución del mobiliario, la instalación de los monitores y los Free Standing Cabinets. A la derecha, mobiliario en esquina.

- Con la finalidad de dotar la mayor visibilidad y comodidad al operario encargado del seguimiento de las imágenes del circuito cerrado de televisión, se propone una distribución en esquina de los seis monitores. Para lograr esta distribución se proponen las siguientes opciones de mobiliario:
- OPCIÓN 1: es deseable adquirir una superficie para escritorio del modelo *Free Standing* con las siguientes características. Una (1) superficie revestida en fórmica color gris claro, en forma de «diamante» de 90 centímetros. Dos (2) superficies del tipo «alas», de 90 centímetros de largo por 60 centímetros de ancho. Estas superficies se consiguen en el mercado venezolano. Referencialmente puede consultarse en *Unispace Systems*: <http://unispace.com.ve/productos/estaciones-de-trabajo/>
- A los efectos de los cómputos métricos solo se refleja esta opción.

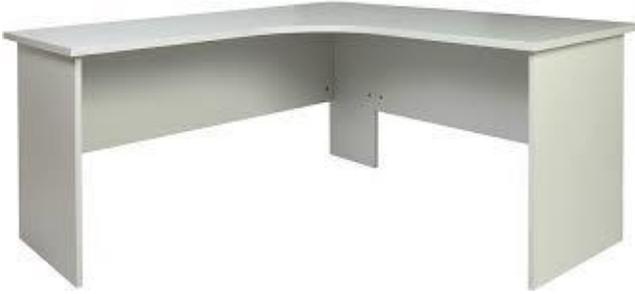
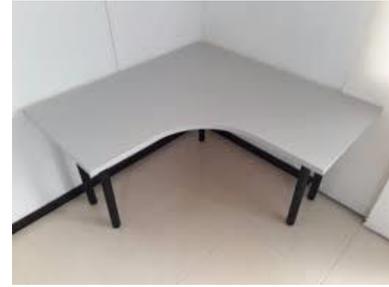
**Ilustración 13:** Abajo, imágenes referenciales de mobiliario en forma de esquinero construido a la medida por un carpintero

Opcionalmente puede construirse un escritorio con las mismas dimensiones revestido en fórmica gris, similar a los muebles que ya existen en la oficina del Departamento de Seguridad del MBA. Las bases pueden ser metálicas o de madera revestidas en fórmica.

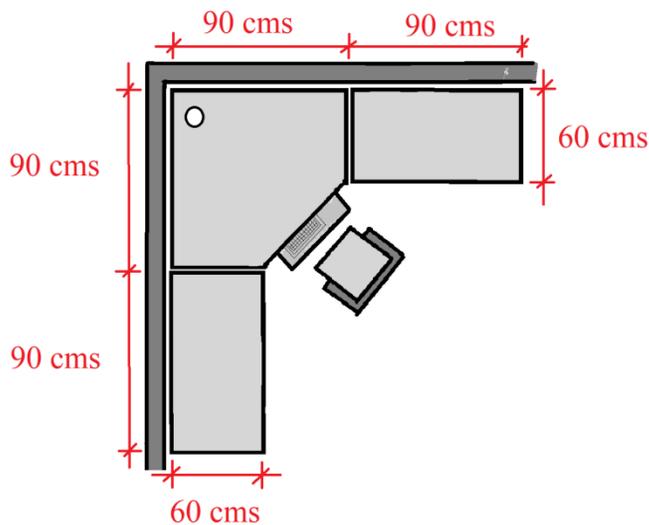
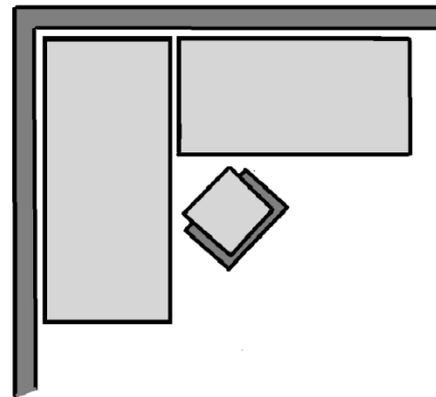
**Ilustración 14:** Abajo a la izquierda, propuesta de diseño con un nuevo mobiliario en la esquina de la oficina del Departamento de Seguridad. A la derecha, opción de re-ubicación de los muebles existentes para lograr la superficie esquinera, de no contarse con la inversión económica necesaria.

En caso de no contarse con los fondos económicos necesarios para la adquisición de un nuevo mobiliario, se sugiere re-acomodar los escritorios existentes los archivos bajos que se encuentran en la oficina, siguiendo la distribución propuesta en el proyecto como OPCIÓN B.

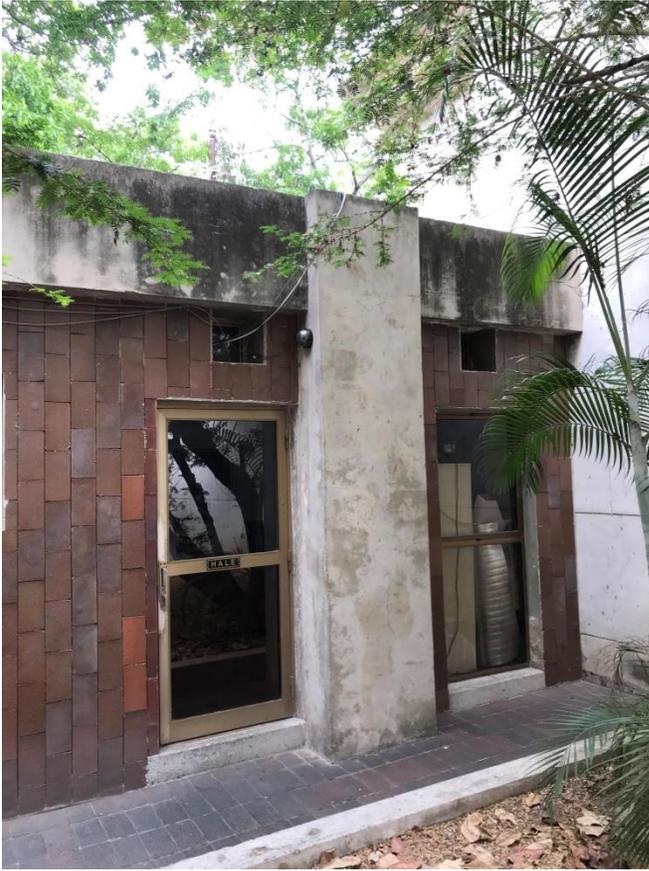
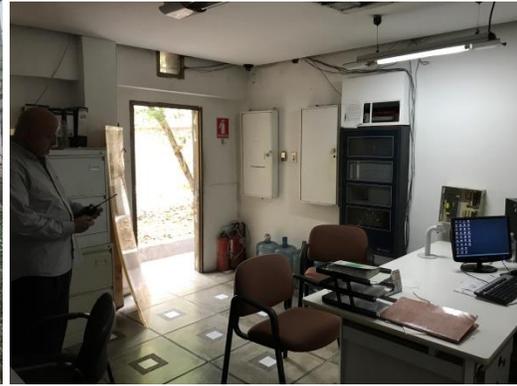
**Ilustración 15:** Abajo a la izquierda, acceso a la oficina del Departamento de Seguridad, vista desde el patio. A la derecha, la misma puerta vista desde el interior de la oficina. La propuesta de diseño considera la inversión de la puerta con la ventana.

Para optimizar la utilización del espacio se propone en el diseño la reubicación del acceso a la oficina por donde se encuentra la ventana y viceversa. Será necesario desinstalar ambas e intercambiar su posición.

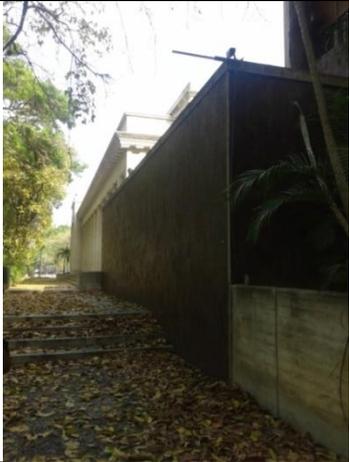
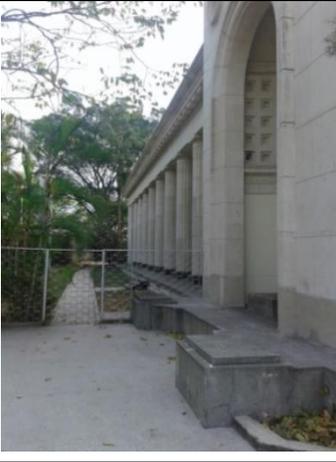
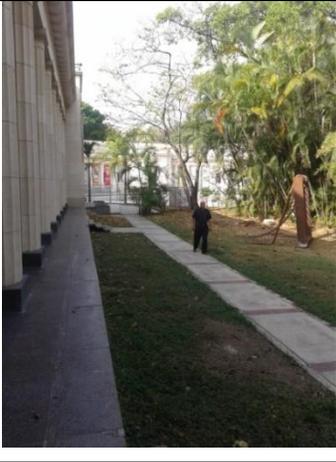
<p><b>Cámara 01.</b> Exterior, ala este, cornisa del edificio, mira hacia el acceso</p>	<p><b>Cámara 02.</b> Exterior, ala oeste, cornisa del edificio, mira hacia el fondo del Museo</p>	<p><b>Cámara 03.</b> Exterior, ala oeste, cornisa del edificio, mira desde el fondo del Museo</p>

El registro fotográfico se realizó los días 1° y 10 de mayo del 2019 en compañía con el Jefe de Seguridad, Sr. Francisco Cedeño. Las tomas fotográficas se ubicaron dónde se instalarán las cámaras, intentando dar una idea del ángulo de visión. Debe considerarse que fueron tomadas desde el nivel del piso.

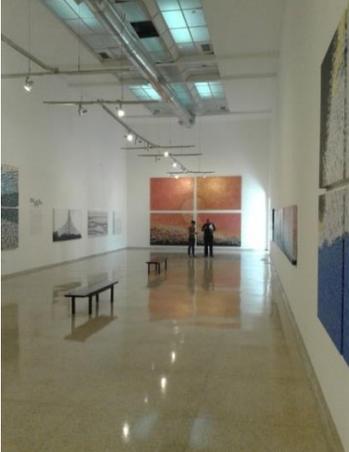
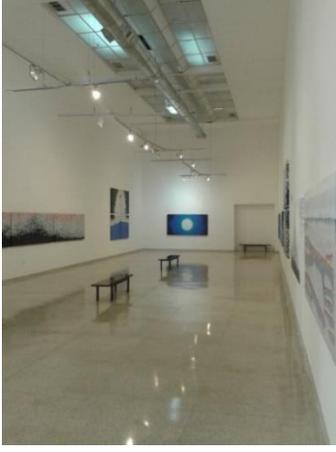
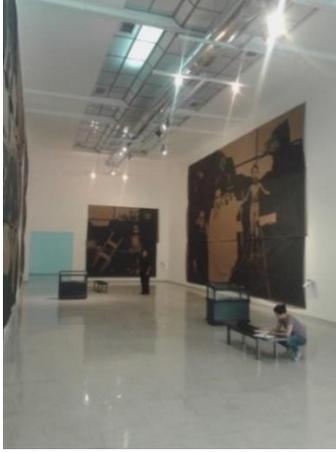
<p><b>Cámara 04.</b> Sala 1, interior, aérea, por plafón, con base</p>	<p><b>Cámara 05.</b> Sala 1, interior, aérea, por plafón, en base existente</p>	<p><b>Cámara 06.</b> Sala 11, interior, aérea, por plafón, en base existente</p>

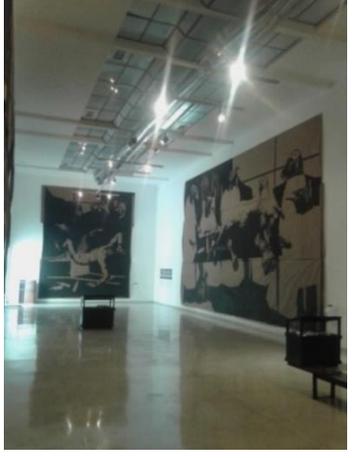
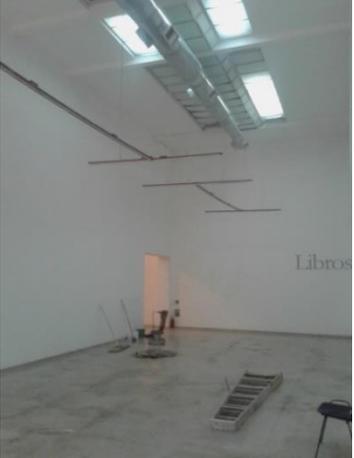
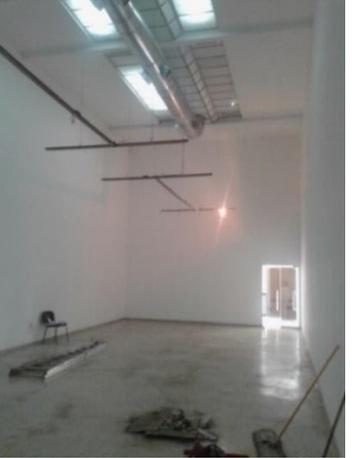
<p><b>Cámara 07.</b> Sala 11, interior, aérea, por plafón, en base existente</p>	<p><b>Cámara 08.</b> Sala 10, interior, aérea, por plafón, en base existente</p>	<p><b>Cámara 09.</b> Sala 10, interior, aérea, por plafón, en base existente</p>

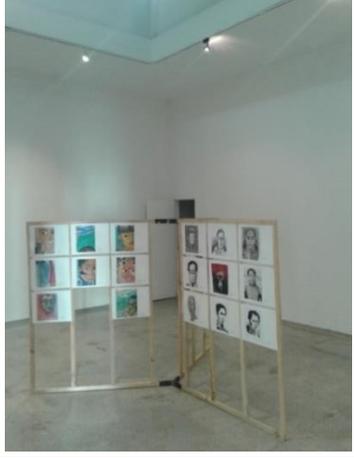
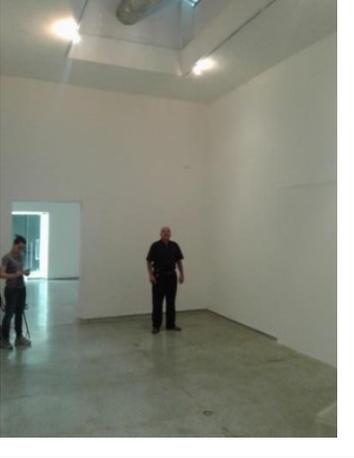
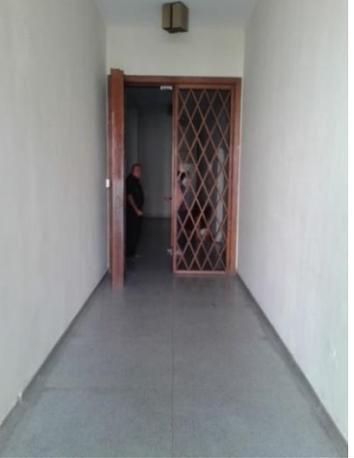
<p><b>Cámara 10.</b> Sala 9, interior, aérea, por plafón, en base existente</p>	<p><b>Cámara 10.</b> Sala 9, interior, aérea, por plafón, necesita base</p>	<p><b>Cámara 12.</b> Presidencia, pasillo interno viendo hacia la puerta. No instalar ahora</p>

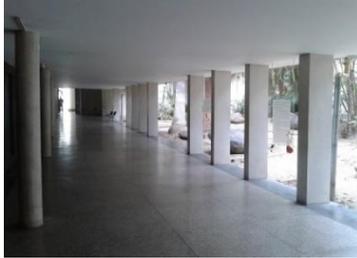
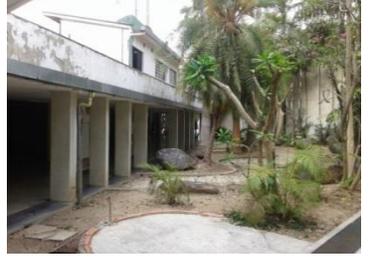
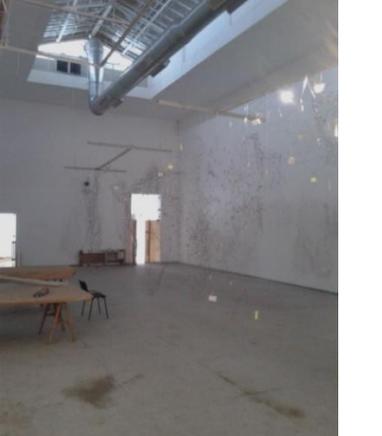
<p><b>Cámara 19.</b> Puerta acceso Cinemateca</p>	<p><b>Cámara 20.</b> Jardín Cinemateca</p>	<p><b>Cámara 21.</b> Sala 7</p>

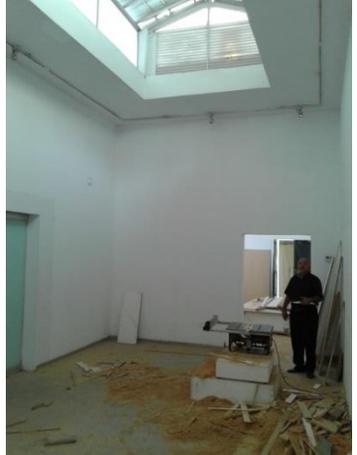
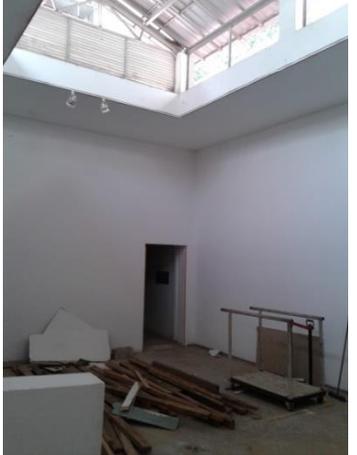
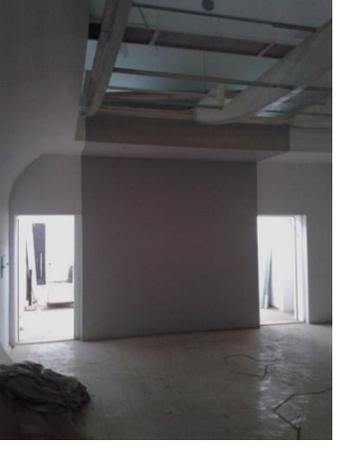
<b>Cámara 25: Sala 3A</b>	<b>Cámara 26: Sala 3B</b>	<b>Cámara 27: Sala 3C</b>

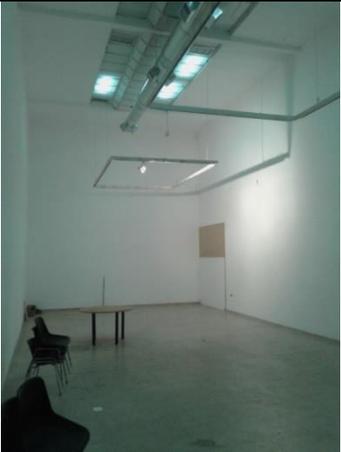
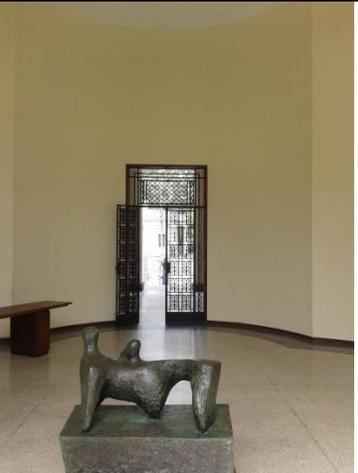
<b>Cámara 28: Sala 2</b>	<b>Cámara 29. Sala 2</b>	<b>Cámara 30: Hall acceso interior</b>

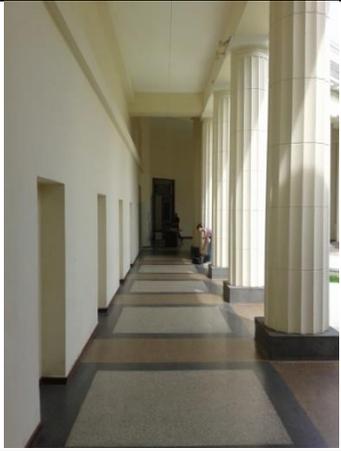
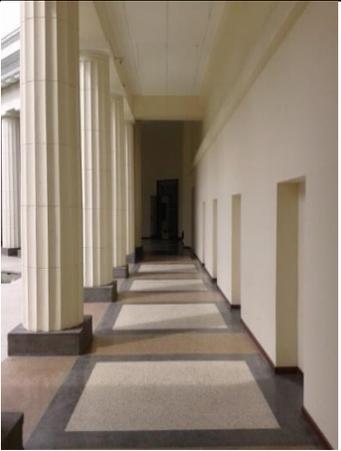
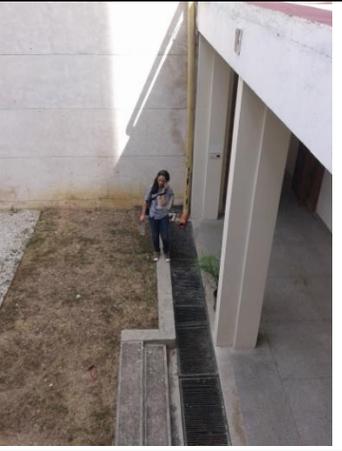
<b>Cámara 31: Galería interior Este</b>	<b>Cámara 32: Galería interior Oeste</b>	<b>Cámara 33: Conexión</b>

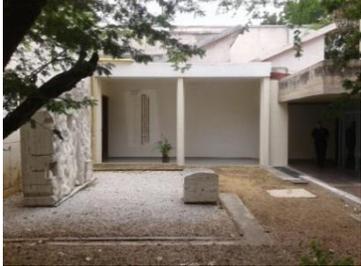
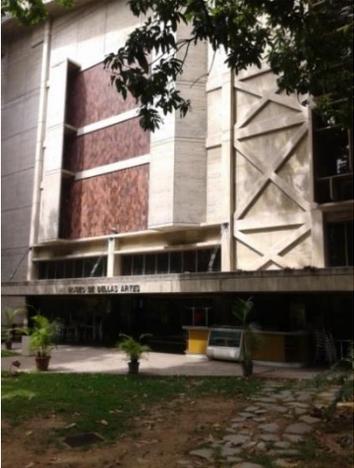
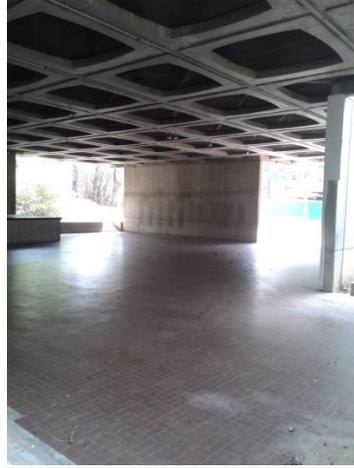
<p><b>Cámara 34:</b> Patio de conexión</p>	<p><b>Cámara 35:</b> Marquesina acceso edificio moderno</p>	<p><b>Cámara 36:</b> Sala exterior. Nivel Sótano</p>

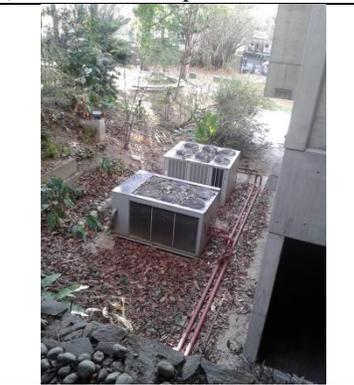
<p><b>Cámara 37:</b> Sala exterior. Nivel Sótano</p>	<p><b>Cámara 38:</b> Area educación (interior hacia la puerta de acceso)</p>	<p><b>Cámara 39:</b> Taller de educación</p>

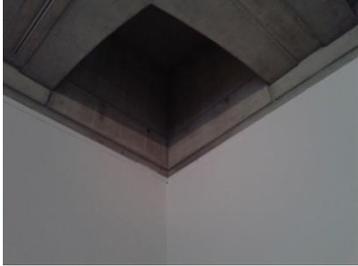
<b>Detalle del techo. Sala 15.</b>	<b>Detalle de instalaciones por canaleta. Sala 15</b>	<b>Cámara 55. Sala 15. Piso 3</b>

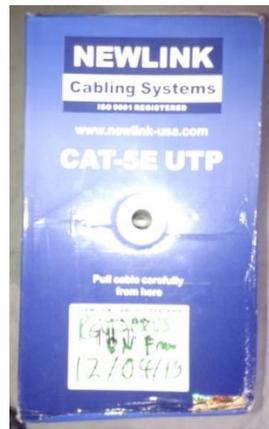
**Ilustración 18:** Foto de la etiqueta de una de las cajas de cables

2. Los cables existentes son suficientes para la instalación del Sistema de Circuito Cerrado de Televisión (CCTV) **Se cuenta con un inventario de 27 cajas de cables de dos tipos de marcas:**
  1. “LANCOPPER” UTP CAT 5E 4 PAIRS STRANDED 24 ANG
  2. “NEWLINK CABLING SYSTEMS” UTP CAT-5E (ISO 9001)

Cada caja contiene 305 metros lineales de cables o su equivalente en pies (ft) 1.000. **Se requiere instalar solamente, no suministrar, según los trazados y cuantificaciones hechas en los planos 7.620,00 metros lineales.**

**Las 27 cajas de cables existentes en el MBA equivalen a 8.235 metros lineales. En función a las mediciones realizadas, no es necesario suministrar ni comprar nuevos cables, solamente considerar la instalación de los existentes del tipo «LANCOPPER» UTP CAT 5E 4 PAIRS STRANDED 24 ANG y «NEWLINK».**
