**VISITA DE INSPECCIÓN TÉCNICA DE PREDIO PARA LA CONSTRUCCIÓN DE CANCHA
DE FÚTBOL EN GRAMADO NATURAL TIPO TRENZA. CORREGIMIENTO PUERTO
CLAVER, MUNICIPIO DEL BAGRE, DEPARTAMENTO DE ANTIOQUIA**

DICIEMBRE DE 2021

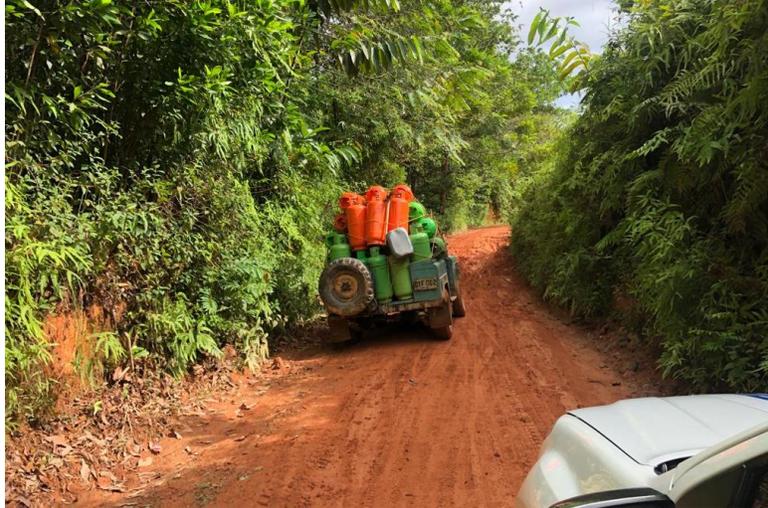
Fotografía 1: Desplazamiento El Bagre – Puerto Claver. Fuente: Equipo PNUD

Cabecera Municipal de El Bagre – Corregimiento Puerto Claver: Una vez en la cabecera municipal del municipio de El Bagre, es recomendable iniciar el desplazamiento en vehículo 4x4 debido a las difíciles condiciones de accesibilidad del corregimiento. La distancia total desde la cabecera municipal del Bagre hasta el corregimiento de Puerto Claver es de 18 km, sin embargo, debido a que el desplazamiento se realiza sobre vía destapada con algunos tramos de terreno lodoso, el desplazamiento puede tardar 2 horas aproximadamente. Es importante tener en cuenta que los únicos vehículos recomendables para acceder al corregimiento son 4x4 con apoyos adicionales en tracción con el objetivo de evitar estancamientos en la vía en épocas de lluvia.

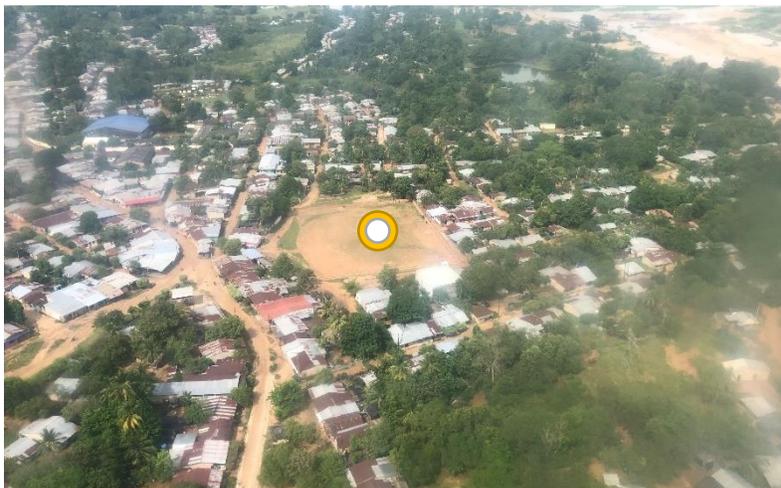
Fotografía 2: Vista aérea del predio. Fuente: Equipo PNUD

El predio donde se proyecta la construcción de la cancha de fútbol consta con un área total de 4.716 m2 aproximadamente. Ubicado en el centro del corregimiento de Puerto Claver, el predio se encuentra rodeado por actividad residencial y la presencia de establecimientos comerciales de menor impacto. Su condición topográfica evidenciada a través de inspección visual muestra un lote plano en su mayor área, pero con algunos desniveles menores en su costado oeste.

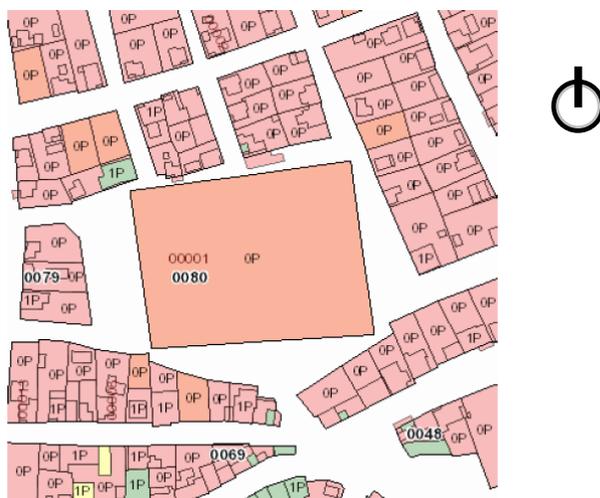
Fotografía 3: Plano del predio. Fuente: Gobernación de Antioquia.

El lote en su morfología se implanta dentro del tejido urbano del corregimiento como un polígono irregular semejante a un rectángulo. Como se evidencia en la imagen del predio, el sector se encuentra rodeado por parcelas residenciales de densidad media las cuales confluyen alrededor del predio en cuestión y se complementa con la presencia de establecimientos comerciales. Es importante anotar de igual manera que el tejido vial circundante al predio es difuso en alguno de sus costados, por lo cual es importante establecer áreas de sesión para vías, en especial en el costado sur donde la morfología de las manzanas entra en conflicto y no se encuentra el cerramiento del predio.

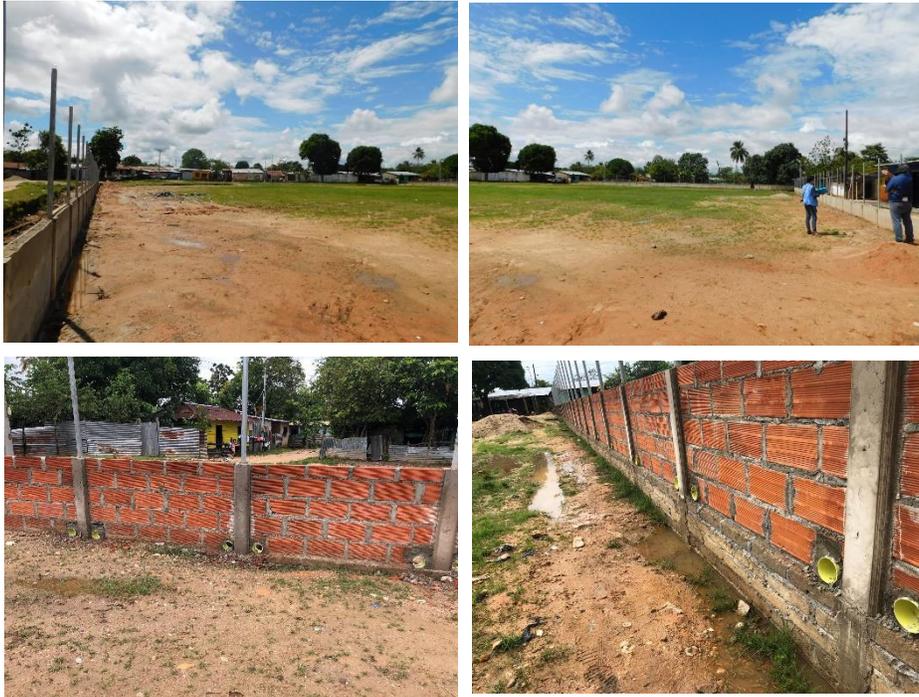
Fotografía 3, 4, 5 y 6: Área de intervención. Fuente: Equipo PNUD

Actualmente el predio se encuentra en intervención en su cerramiento², el cual se está consolidando mediante la construcción de muros confinados en mampostería y malla eslabonada en su parte superior, dejando sobre el muro tubería de 3" para el desagüe de aguas lluvias. Esta obra se está realizando sobre los costados norte, oeste y este, dejando descubierto el costado sur para el acceso al escenario deportivo. Es importante acotar, que en el costado sur del predio es necesario delimitar el área de sesión para la demarcación de la vía.

A través de las fotografías se logra evidenciar que el suelo se compone por capas de limo con una pequeña capa vegetal donde actualmente crece césped nativo de forma natural. Sin embargo, se logra evidenciar que en las áreas donde prevalecen los limos se presentan empozamientos de agua lluvia como consecuencia de los desniveles del lote.

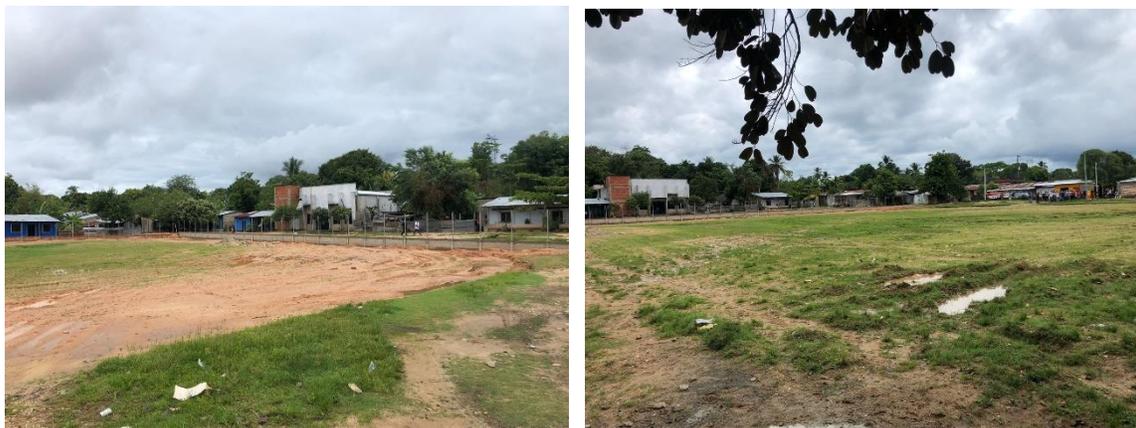
Fotografía 7 y 8: Área de intervención. Fuente: Equipo PNUD

Actualmente el corregimiento cuenta con suministro de agua y electricidad. El sistema de alcantarillado es deficiente y la disposición de aguas se hace en aguas del río Nechi, ubicado aproximadamente a 400 m del predio. Es importante tener en cuenta el diseño del sistema de bombeo de la cancha con el objetivo de construir los drenajes necesarios para evitar empozamientos en épocas de lluvia y fijar la tubería necesaria para hacer disposición de las aguas lluvias que recolecte el campo de juego.
