## **ANNEX 1: SCHEDULE OF REQUIREMENTS**

**Čišćenje i sanacija korita rijeke Trstionice u dužini od 700 m, općina Kakanj.**

#### **TEHNIČKI OPIS**

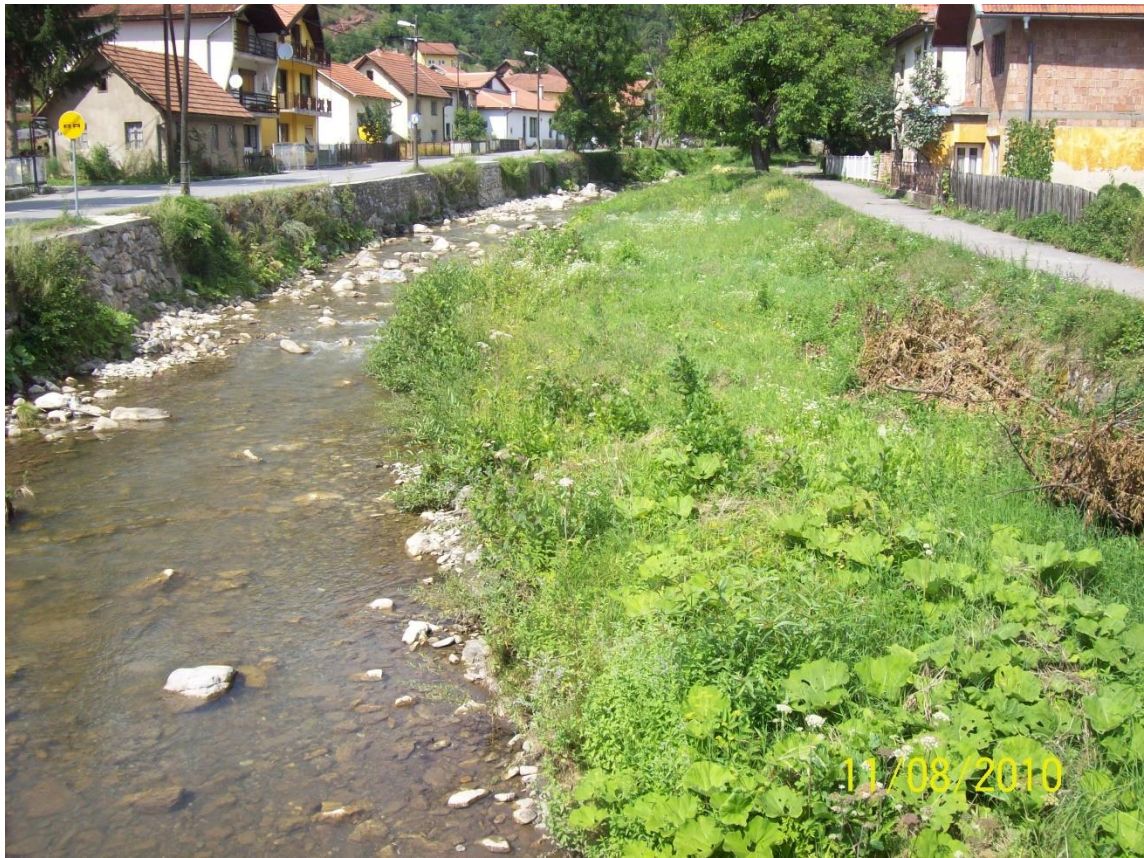
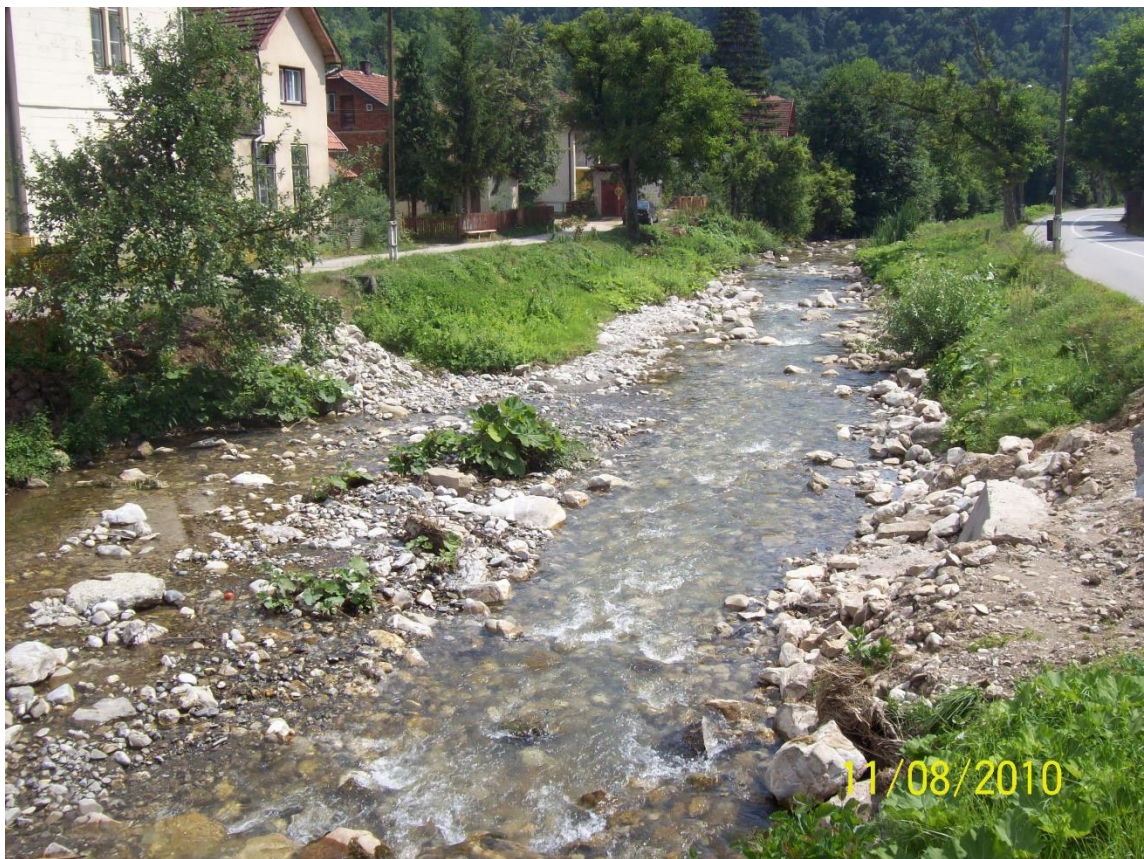
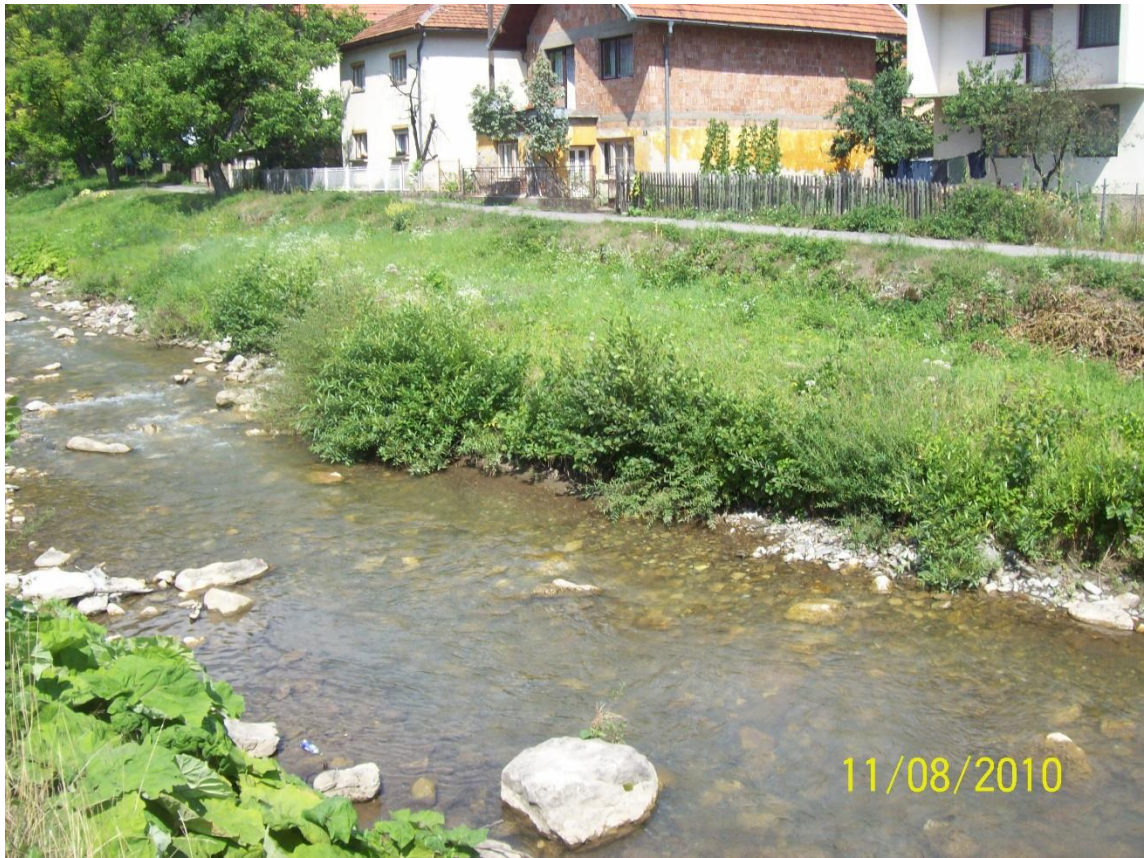
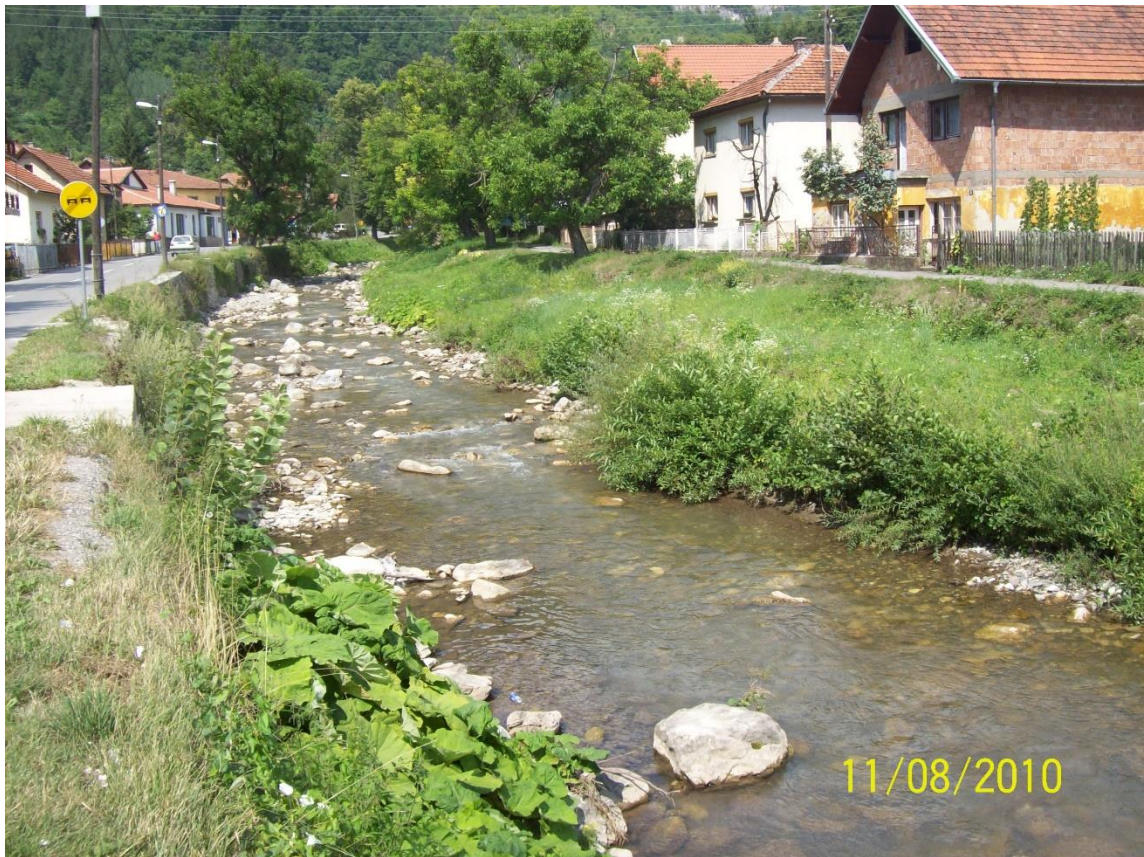
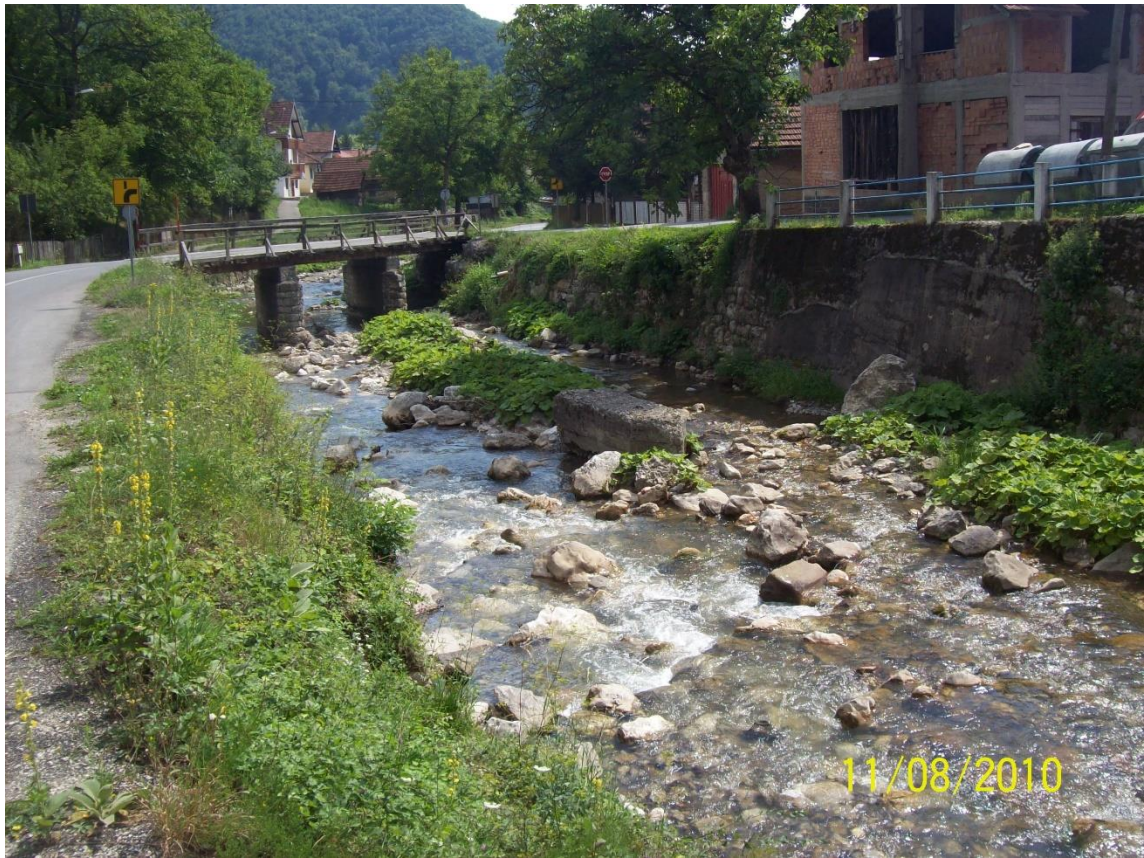
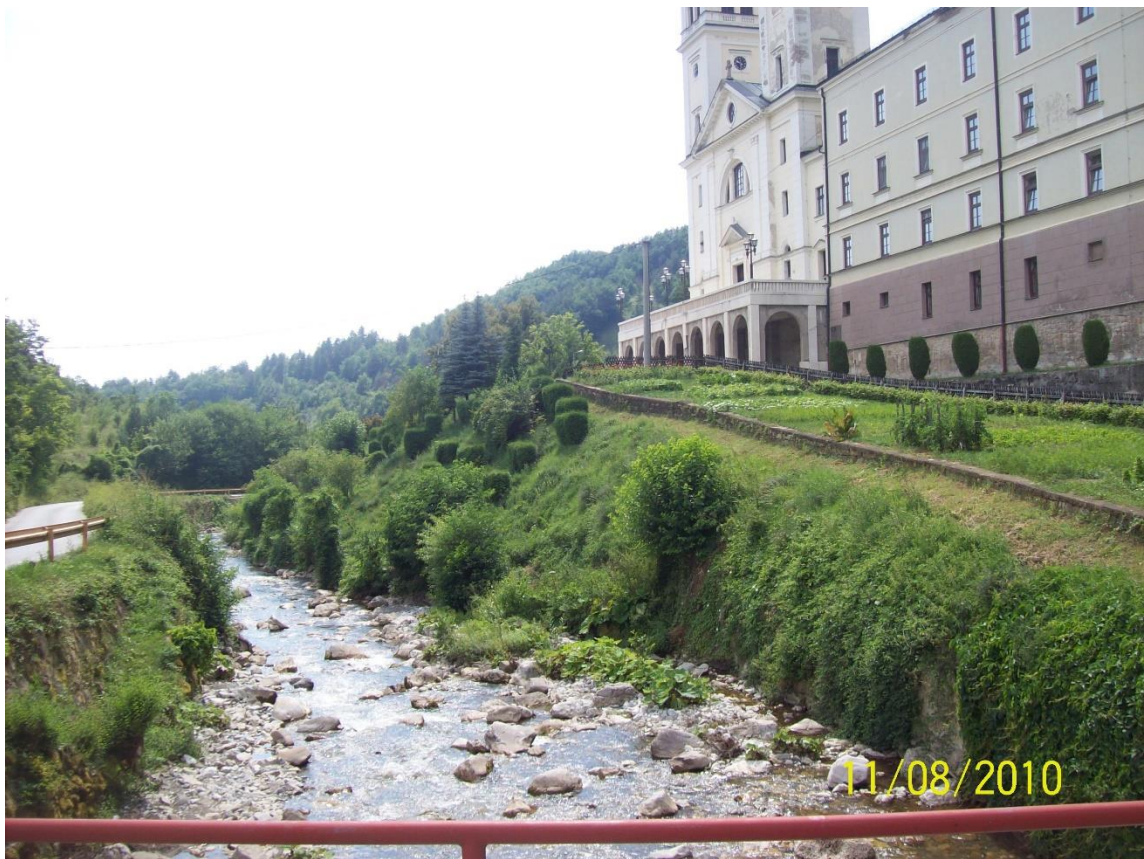
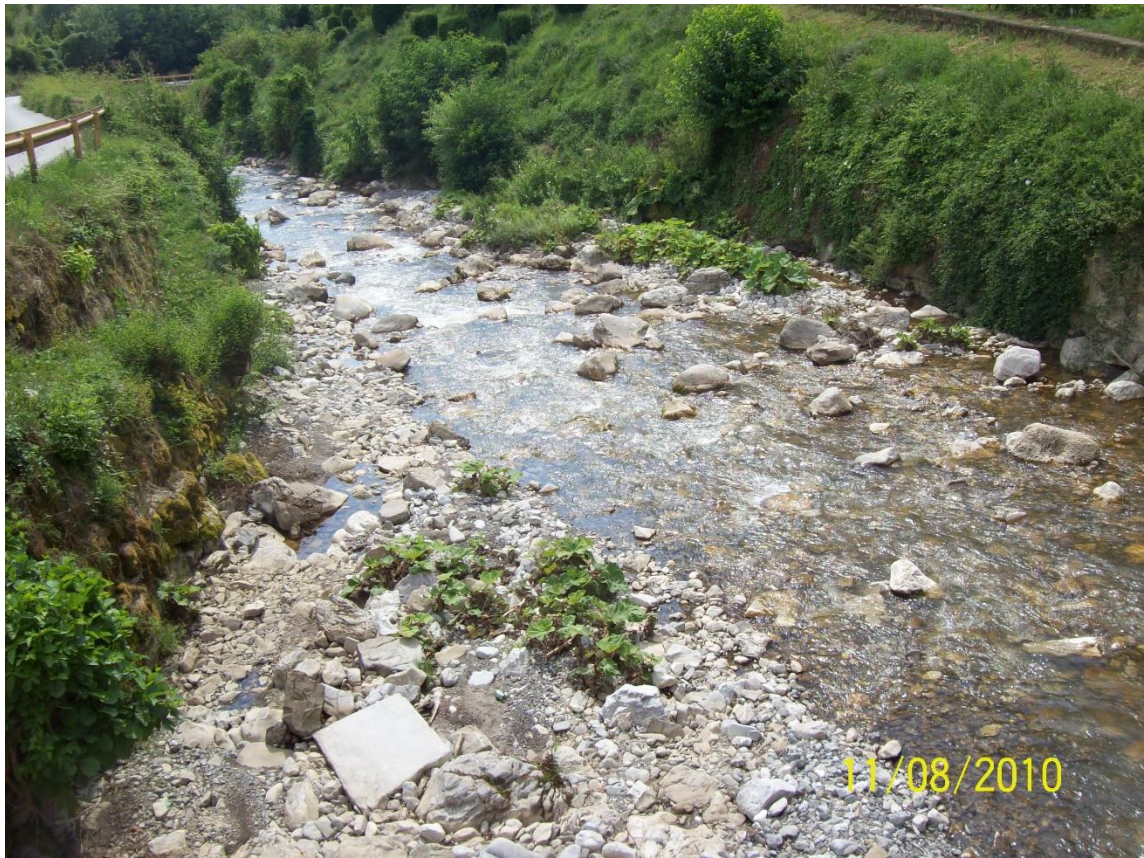
Sadašnje stanje korita je takvo da onemogućava normalan protok rijeke posebno u toku porasta nivoa i predstavlja opasnost u smislu poplava i izlivanja rijeke van korita.

Uslijed neredovnog održavanja i djelovanja bujice došlo je i do oštećenja dijelova vertikalnih zidova regulacije koje se ogleda u ispadanju pojedinih kamenih blokova.

Pomenuta oštećenja omogućuju dalje urušavanje kamenih blokova u korito rijeke uslijed djelovanja bujice.

Nanošenjem veće količine materijala i odlaganjem razne vrste otpada u proteklom periodu došlo je do zatrpavanja dijela korita i stvaranja lošeg ambijenta u samom koritu.

U koritu je prisutna veća količina materijala kamena, krutog otpada i drugo, što predstavlja ružnu sliku za posjetitelje i remeti normalan tok rijeke.

- uklanjanje nanosa i čvrstog otpada iz korita rijeke Trstionice odvozom materijala
- uređenje – sanacija oštećenih dijelova vertikalnih zidova i dna korita
- nabavka i ugradnja parkovskih klupa za sjedenje
- nabavka i ugradnja korpi za otpatke
