INFORME DE ESTUDIO GEOTÉCNICO

OBRA: EDIFICIO MADES

UBICACIÓN: Avda. Madame Lynch esq. Reservista de la Guerra del Chaco,
Asunción

Proyecto: 2917_MADES/21

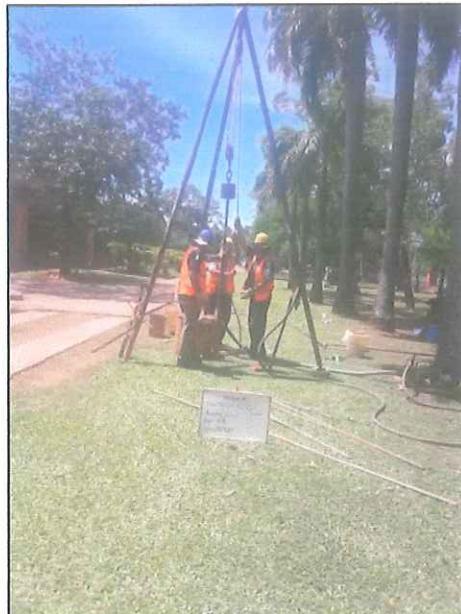
La ubicación de los pozos se realizó con replanteo topográfico referido a un sistema de coordenadas locales X-Y que se indica en el plano de ubicación de sondeos y con utilización de GPS de posicionamiento global. Las coordenadas UTM de cada sondeo se ubican en las planillas de perfiles de sondeos.

La nivelación de los sondeos se realizó con un nivel óptico de campo, con apreciación del nivel de la boca del sondeo en ± 1 mm tomando como referencia el nivel de referencia ubicado en la planta de ubicación. A la cota de referencia se le asignó arbitrariamente el valor +100,00 m. La cota de referencia RN utilizada corresponde a la cota topográfica +99.50 m según el plano de relevamiento topográfico recibido.

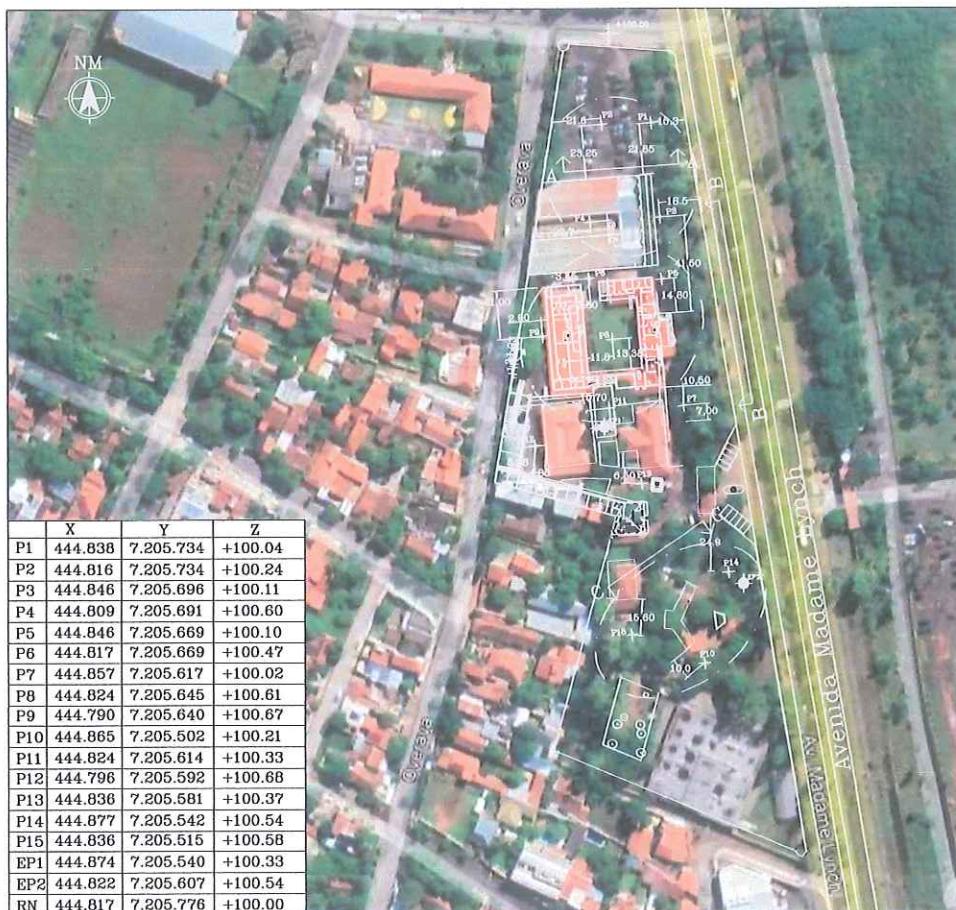
La ubicación en planta de las perforaciones se presenta en el "Plano de Ubicación de Sondeos" del **Anexo A**.

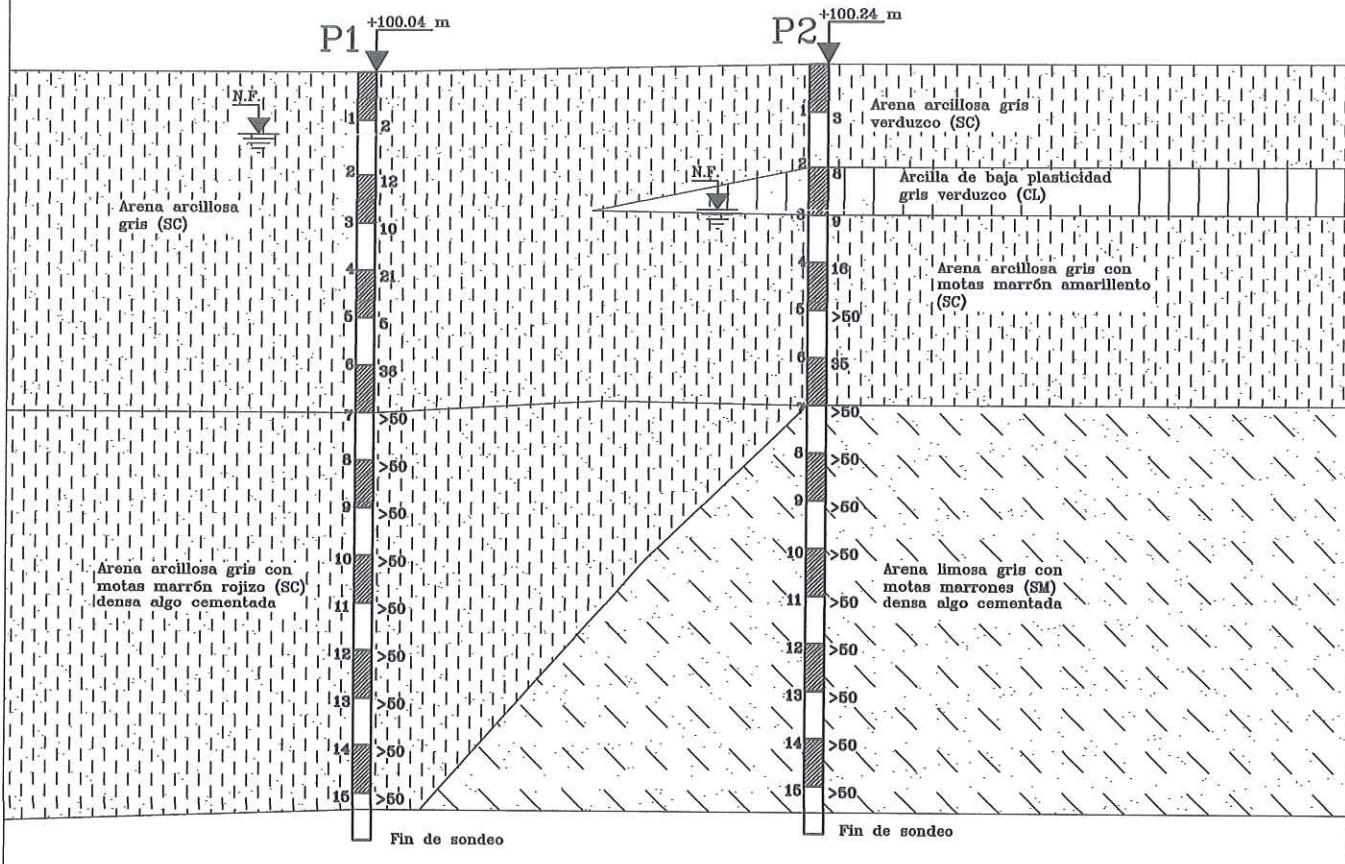
PERFIL TRANSVERSAL A-A

En el **Anexo B** se presenta el corte de la sección de estudio, que presenta en forma detallada los valores de índice de penetración Nspt. Se indica la estratigrafía general y la posición del nivel freático.

Eso. Horiz.: Sin escala	Referencias
Eso. Vertical: 1/100	1. Profundidad
Pi: Sondeo	20. SPT

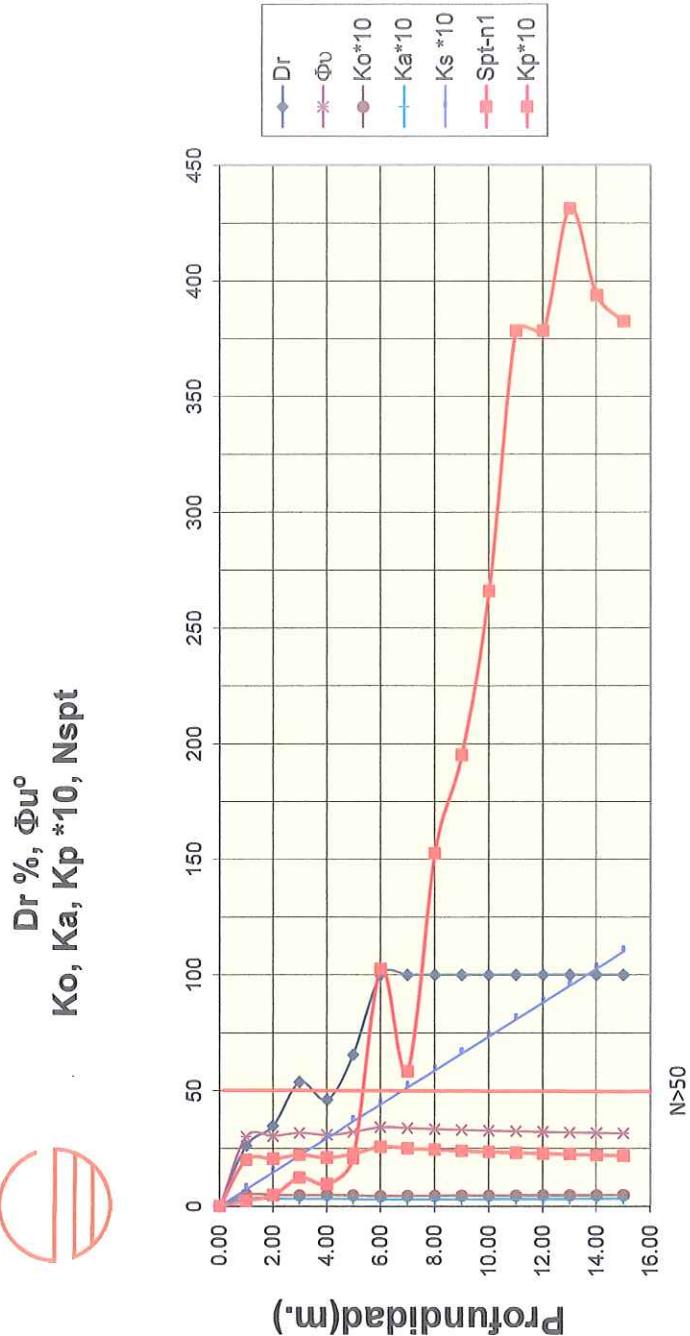
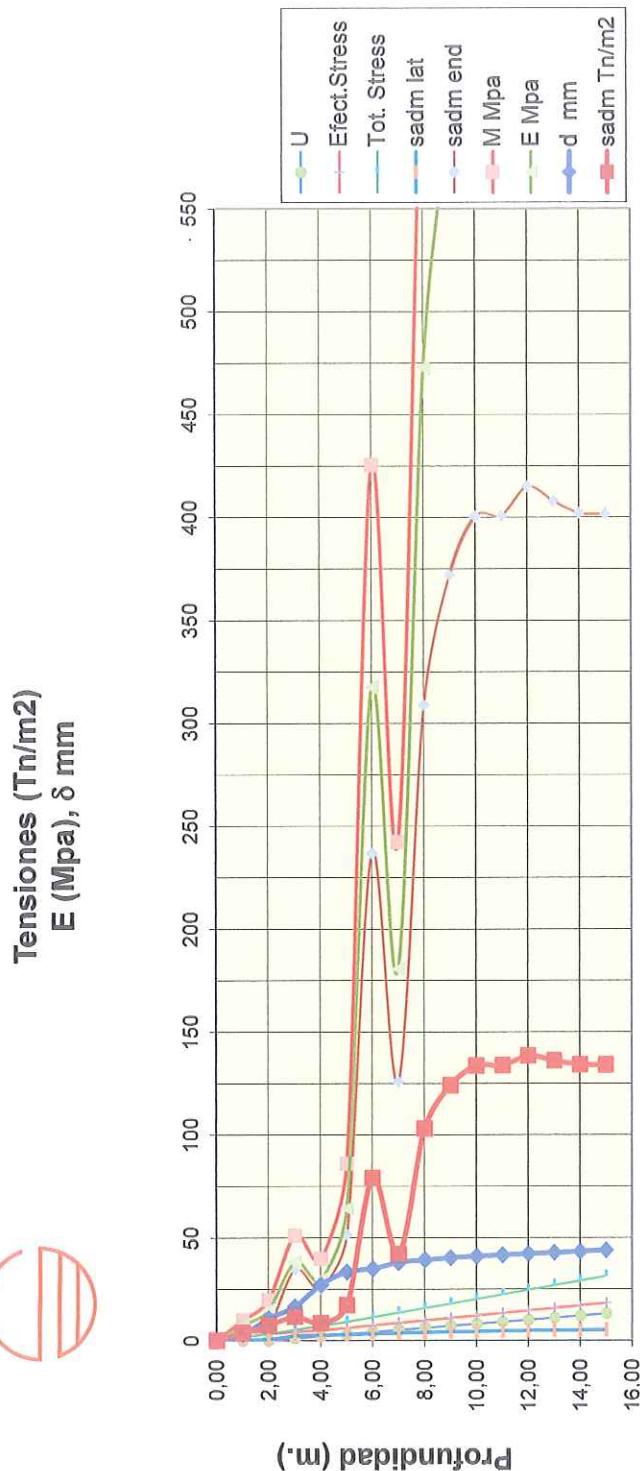
Parámetros Geotécnicos
OBRA:MADES - Sondeo P1-P4

En el **Anexo E** se presentan los cálculos y gráficos de los parámetros geotécnicos representativos para el sitio en estudio a partir de los ensayos con SPT y muestras obtenidas en los sondeos, agrupando de acuerdo a los sectores estudiados en el terreno.

**Tensiones Geostáticas y Admisibles
OBRA:MADES - Sondeo P1-P4**

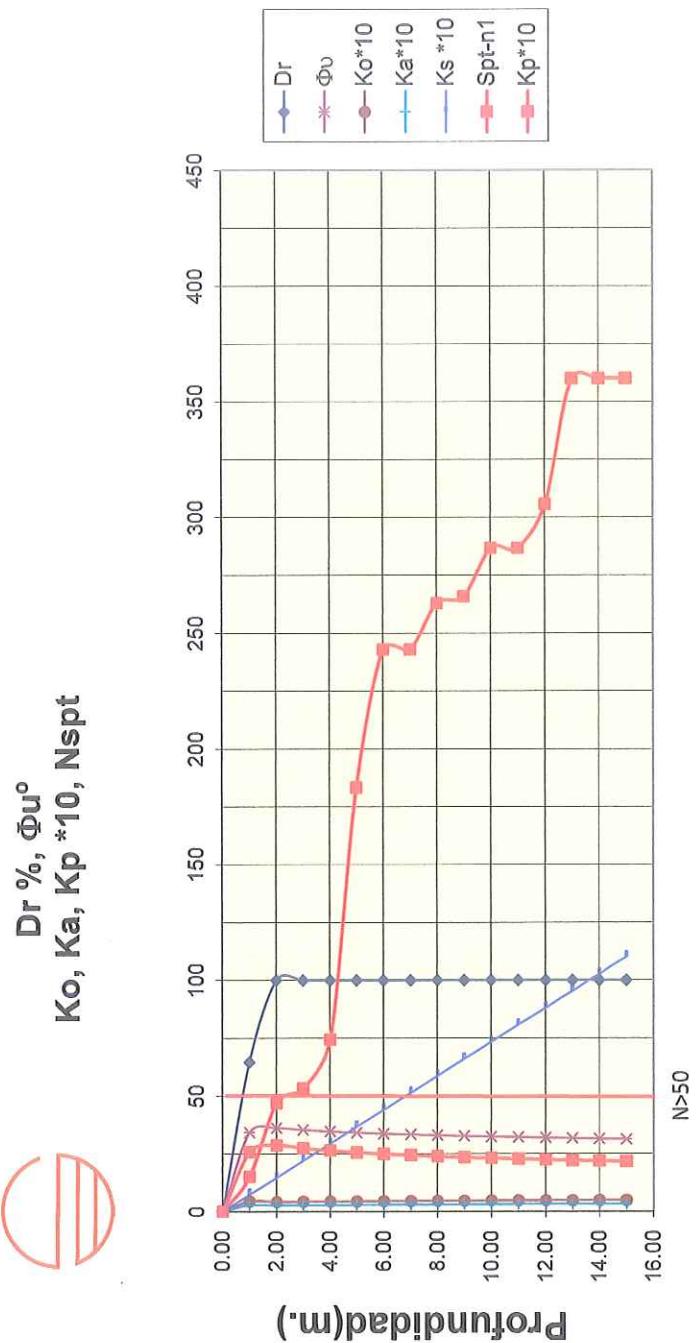
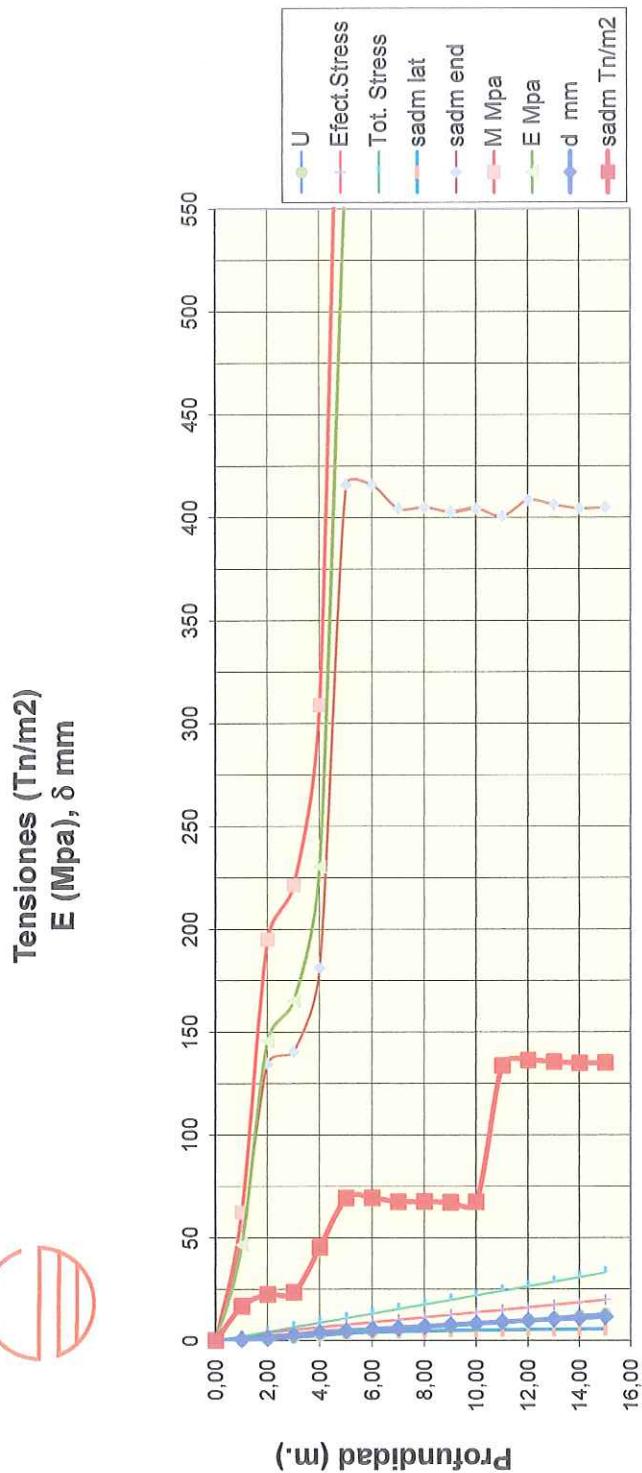
**Parámetros Geotécnicos
OBRA:MADES - Sondeo P10-P14-P15**

**Tensiones Geostáticas y Admisibles
OBRA:MADES - Sondos P10-P14-P15**

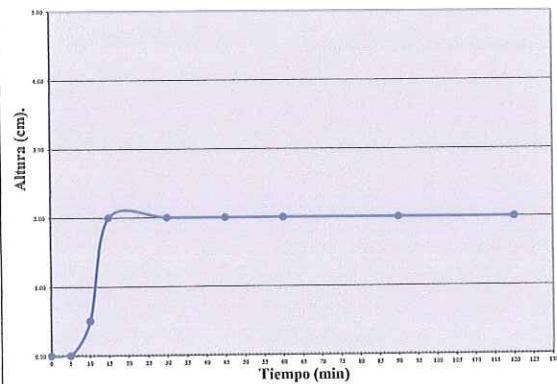
RESULTADOS GRÁFICOS

En los 2 ensayos realizados en los sectores de Sondeos P5-P13 y P10-P14-P15 no se percibió la absorción de agua en el periodo de tiempo establecido. Los ensayos fueron realizados a la profundidad de 1.0 a 1.30 m, por la presencia de nivel freático elevado, que no permite la absorción de liquido en el terreno, tanto por la baja permeabilidad del suelo como por el estado saturado del suelo.

Inicio	Pozo N. 1	
	Tiempo (min) T	Altura (cm) E1
08:00	0	0.00
	5	0.00
	10	0.50
	15	2.00
	30	2.00
	45	2.00
	60	2.00
	90	2.00
	120	2.00

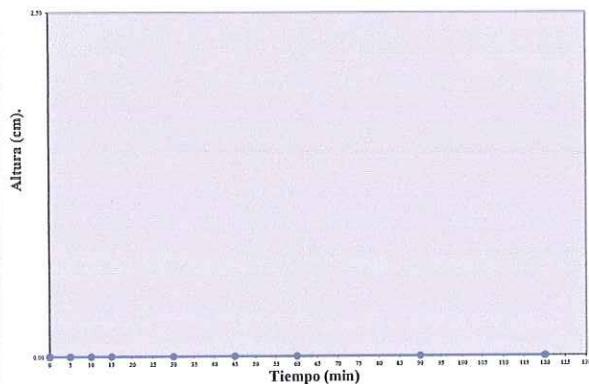
RESULTADOS GRÁFICOS

Inicio	Pozo N. 1	
	Tiempo (min) T	Altura (cm) EI
08:00	0	0.00
	5	0.00
	10	0.00
	15	0.00
	30	0.00
	45	0.00
	60	0.00
	90	0.00
	120	0.00

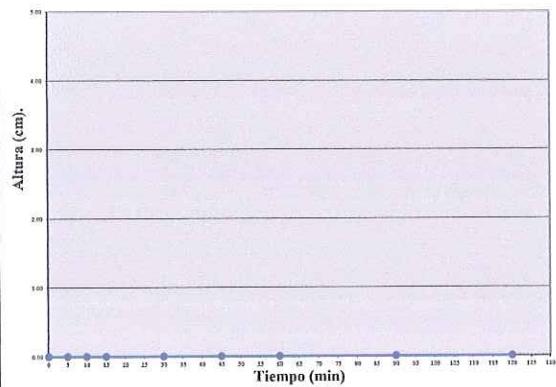
RESULTADOS GRÁFICOS

Inicio	Pozo N. 2	
	Tiempo (min) T	Altura (cm) EI
08:00	0	0.00
	5	0.00
	10	0.00
	15	0.00
	30	0.00
	45	0.00
	60	0.00
	90	0.00
	120	0.00

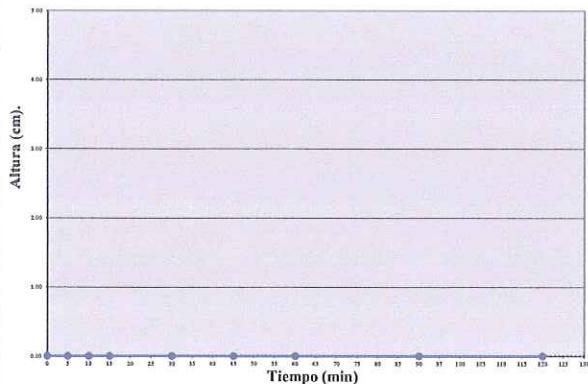
RESULTADOS GRÁFICOS

Inicio	Pozo N. 2	
	Tiempo (min) T	Altura (cm) E1
08:00	0	0.00
	5	0.00
	10	0.00
	15	0.00
	30	0.00
	45	0.00
	60	0.00
	90	0.00
10:00	120	0.00
