PROYECTO PS 92046 / PNUD MINGOB APOYO A PROGRAMA DE REFORMAS DEL MINISTERIO INFORME GENERAL INSPECCION DE CAMPO - MARQUESINAS - CENTRO DE CUMPLIMIENTO DE LA PROVINCIA DE PANAMÁ (PACORA) 8 DE NOVIEMBRE DE 2016

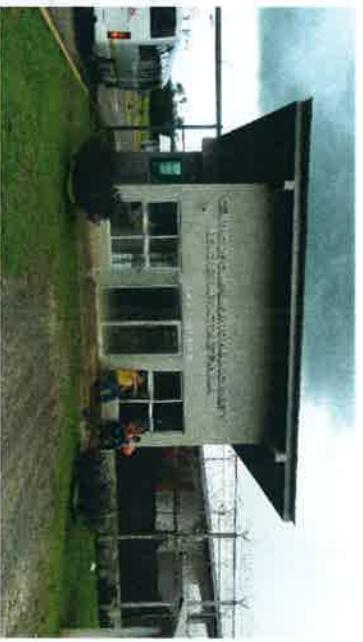
Fotografía nº1. Entrada peatonal del Centro de Cumplimiento para menores en conflicto con la Ley de la Provincia de Panamá, en el corregimiento de Pacora. Fotografía Darío M. Cadavid R., 8 de noviembre de 2016.

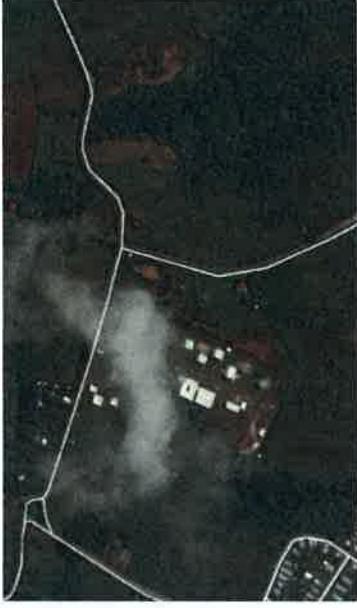
Fotografía nº2. Vista aérea del Centro de Cumplimiento para menores en conflicto con la Ley de la Provincia de Panamá, en el corregimiento de Pacora. Fotografía cortesía de Image Digital Globe al 11 de septiembre de 2015.
