FICHA TECNICA DESCRIPTIVA

**Palacio de Gobierno de Bocas del Toro /
Gobernación de la Provincia de Bocas del Toro**

Ficha descriptiva levantada por: Equipo de PROYECO S.A., Proyecto PNUD PS 92046, Apoyo al Programa de Reformas del MINGOB.

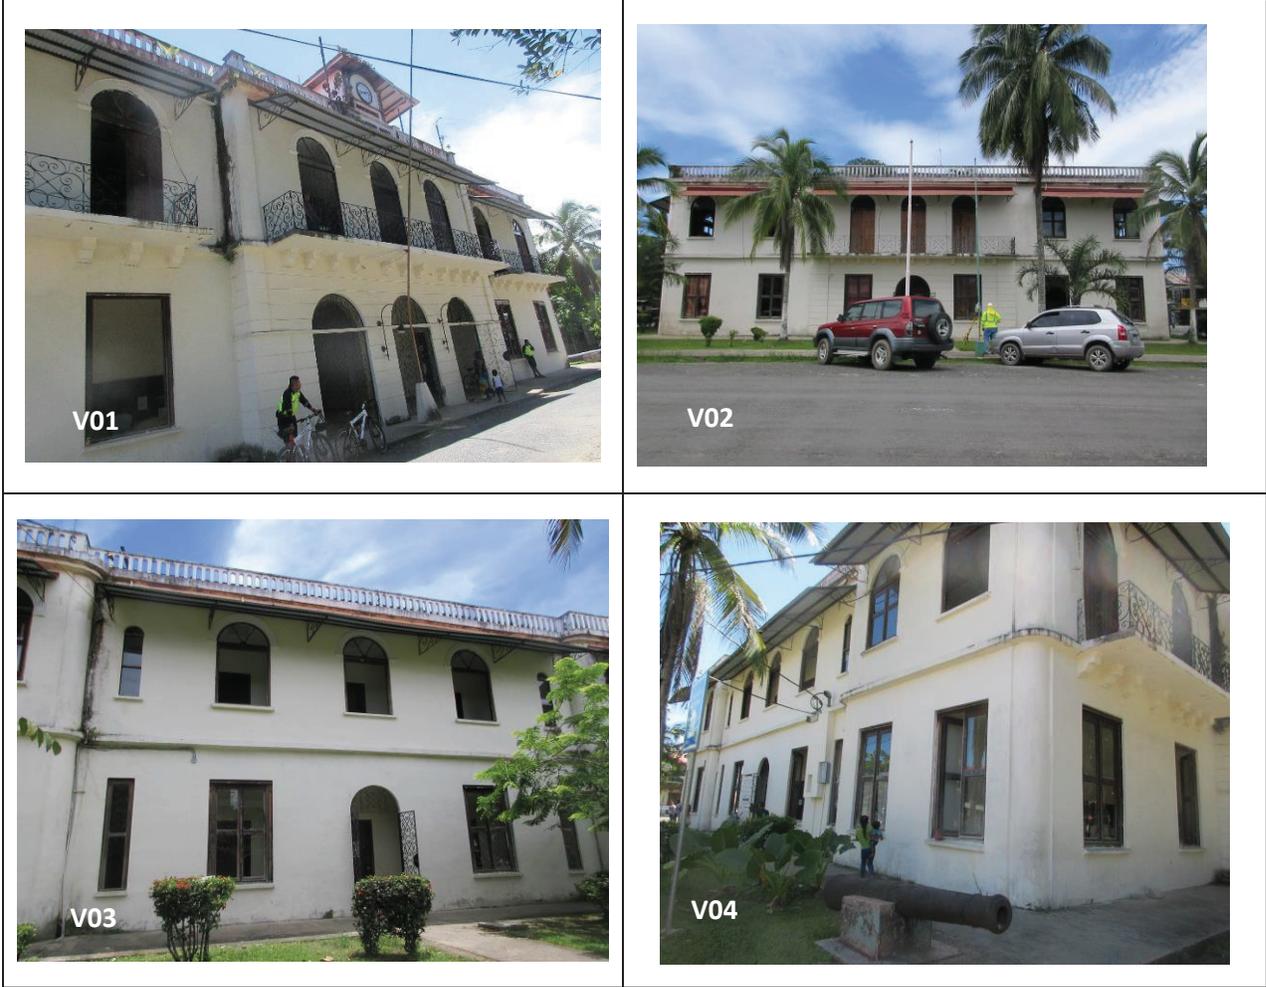
Fotografías de fachadas (V01, V02, V03 y V04): V01 Fachada Sur (principal), ubicada frente al Parque Simón Bolívar; Fachada Norte (posterior) frente a Av. E norte; V03 Fachada este, ubicada por calle 2da; V04 Fachada oeste, ubicada hacia calle 3era.
Fotografías realizadas por el equipo de PROYECO S.A. en el mes de agosto de 2017 (con permisos de la Alcaldía y la Gobernación de Bocas del Toro y el Ministerio de Gobierno).

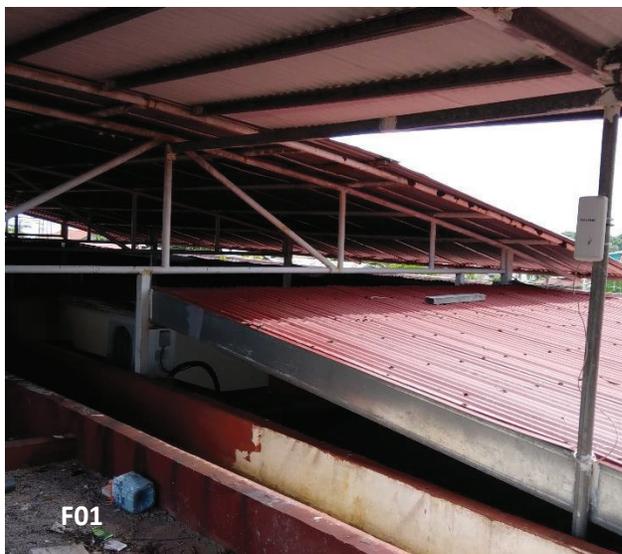
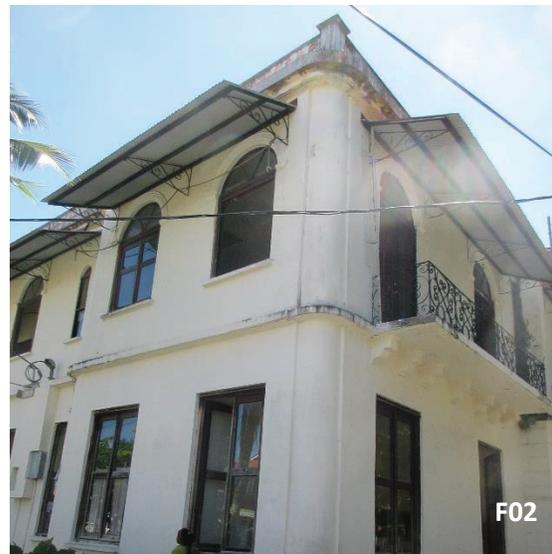
El sistema de **techo** del edificio originalmente se basaba en una losa de techo que genera el nivel de azotea, a través de la cual se podía acceder hacia el mecanismo del reloj, no obstante, en la actualidad se observa una segunda cubierta inclinada de láminas onduladas de zinc (color rojo) que cubren la losa de techo existente, y asimismo una cubierta central curva de láminas onduladas de zinc (color gris) que cubren la zona central sobre los patios centrales del edificio, ambas soportadas sobre una estructura de tubos metálicos de 4" (aproximadamente). Este sistema de cubierta no corresponde al estilo arquitectónico del edificio, fue una actuación rápida en busca de una solución para los problemas existentes en el momento de la remodelación. Asimismo se incorporaron durante alguna de las remodelaciones, aleros sobre las puertas y ventanas de la planta alta, estos aleros se conforman de láminas de acero galvanizado soportadas por cerchas decorativas de hierro tipo "art nouveau", simulando el diseño de las barandas originales de los balcones.

Fotografías de estructura de techo y paredes exteriores (F01 y F02): F01-Vista de estructura metálica de cubiertas; F02-Vista de aleros de láminas de acero de puertas y ventanas de planta alta (Fotografías realizadas por el equipo de PROYECO S.A. en el mes de agosto de 2017(con permisos de la Alcaldía y la Gobernación de Bocas del Toro y el Ministerio de Gobierno).

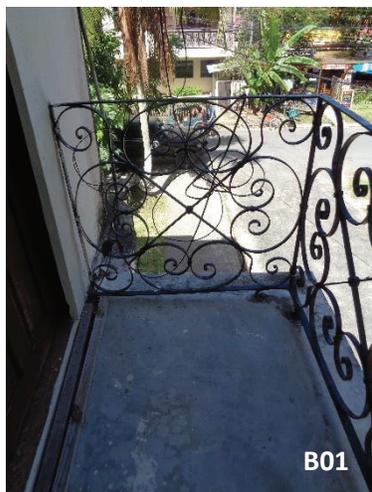
B01

Fotografías de balcones (B01, B02 y B03): (B01) Vista interior balcón, (B-2) Vista externa de balcón, (B03) Vista de balcón central en fachada principal (Fotografías realizadas por el equipo de PROYECO S.A. en el mes de agosto de 2017, con permisos de la Alcaldía y la Gobernación de Bocas del Toro y el Ministerio de Gobierno).

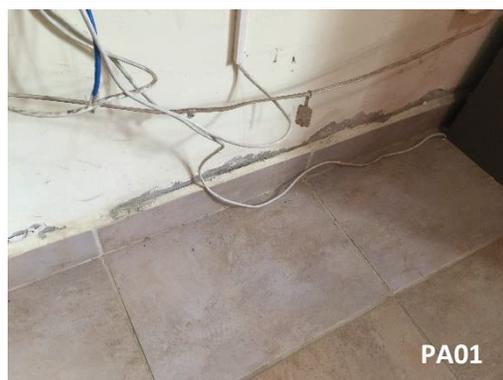
PA01

Fotografías sobre acabados de piso (PA01 y PA02): (PA01) Vista del acabado de cerámica beige claro y cerámica arena, utilizadas ambas en una misma oficina; (PA02) Vista de acabado porcelanato. (Fotografías realizadas por el equipo de PROYECO S.A. en el mes de agosto de 2017, con permisos de la Alcaldía y la Gobernación de Bocas del Toro y el Ministerio de Gobierno).

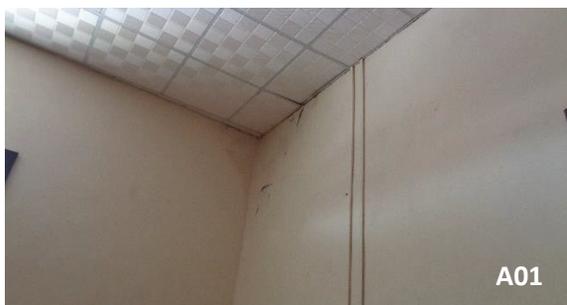
A01

Fotografías de acabados de paredes (A01 y A02): (A01) Acabado de repello liso interior; (A02) Texturizado en fachada principal. (Fotografías realizadas por el equipo de PROYECO S.A. en el mes de agosto de 2017, con permisos de la Alcaldía y la Gobernación de Bocas del Toro y el Ministerio de Gobierno).

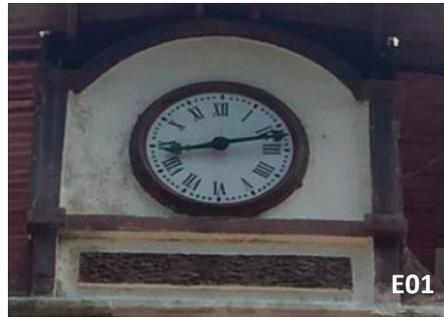
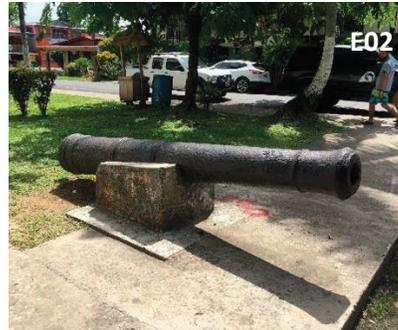
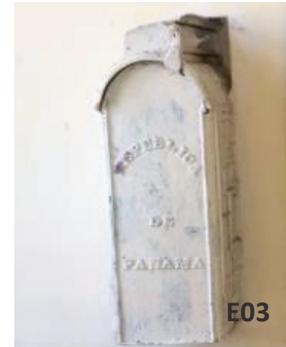
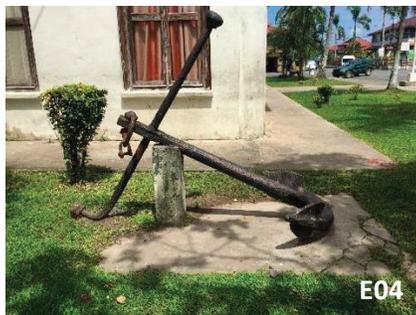
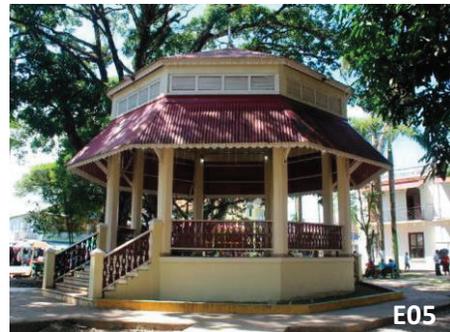
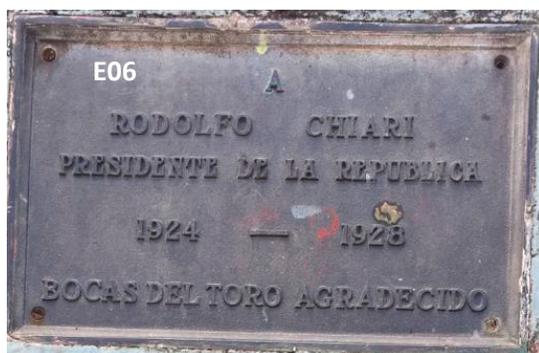
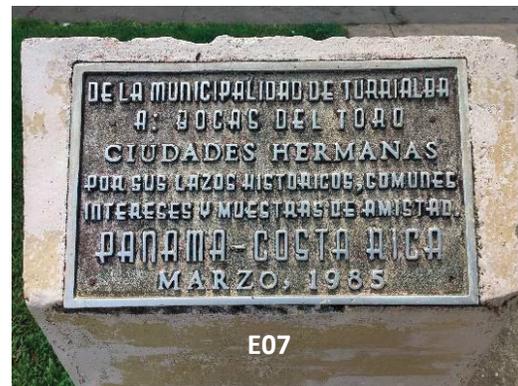
Fotografías de elementos emblemáticos (E01, E02, E03, E04, E05, E06 y E07): (E01) Reloj público; (E02) Cañón de tipo batería; (E03) Buzón de correo; (E04) Ancla; (E05) Gazebo del parque Simón Bolívar; (E06) Placa Presidente Rodolfo Chiari; (E07) Placa Costa Rica (Fotografías realizadas por el equipo de PROYECO S.A. en el mes de agosto de 2017, con permisos de la Alcaldía y la Gobernación de Bocas del Toro y el Ministerio de Gobierno).

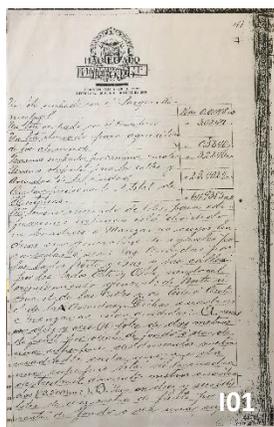
I01

Fotografías (I01 e I02): (I01) Documento de propiedad del lote de terreno; (I02) Plano de proyecto de remodelación del año 2005. (Fotografías realizadas por el equipo de PROYECO S.A. en el mes de agosto de 2017, con permisos de la Alcaldía y la Gobernación de Bocas del Toro y el Ministerio de Gobierno).

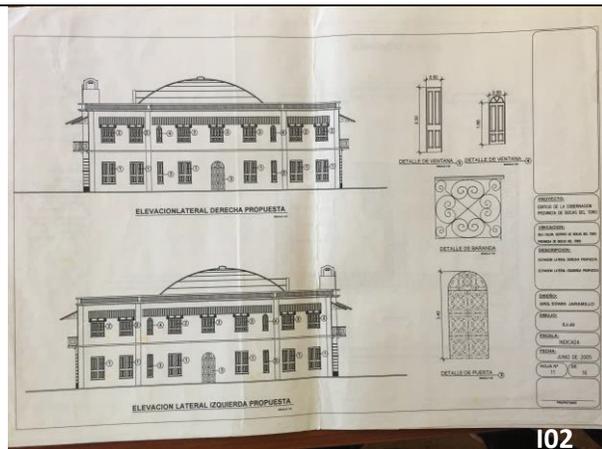
I02

Hasta la fecha, se tiene registro solamente de una **intervención** al Palacio de Gobierno realizada entre 2006 y 2007, financiada por el Banco Interamericano de Desarrollo (BID), a través de CONADES. Desafortunadamente, esta intervención sacrificó muchos elementos originarios del edificio, haciendo que éste perdiera su valor histórico y cultural. Además, se puede observar lo mal lograda que resultó la obra, ya que, fruto de esto, las humedades habitan continuamente el edificio, la cubierta ha tenido que ser removida y sustituida por zinc, entre otros. Sin embargo, a simple vista se observa evidencia de que se han realizado más intervenciones que han tenido alto impacto en el edificio.
