## FICHA TECNICA DESCRIPTIVA

<b>NOMBRE DEL EDIFICIO</b>	<b>Palacio de Gobierno de Bocas del Toro / Gobernación de la Provincia de Bocas del Toro</b>
<b>LOCALIZACION</b>	
<b>Provincia / Comarca</b>	<b>Provincia de Bocas del Toro</b>
<b>Distrito</b>	<b>Bocas del Toro</b>
<b>Corregimiento</b>	<b>Bocas del Toro</b>
<b>Comunidad</b>	<b>Isla Colón</b>
<b>Calle / Intersección</b>	<b>Calle 3era, Av. E norte y Calle 2da.</b>
<b>Edif. Ref. Cercano</b>	<b>Frente al Parque Simón Bolívar</b>
<b>Coordenada Norte</b>	<b>1032765.70</b>
<b>Coordenada Oeste</b>	<b>363806.65</b>
<b>Altura Estimada N.M.</b>	<b>-1.70 N.M.M aprox.</b>

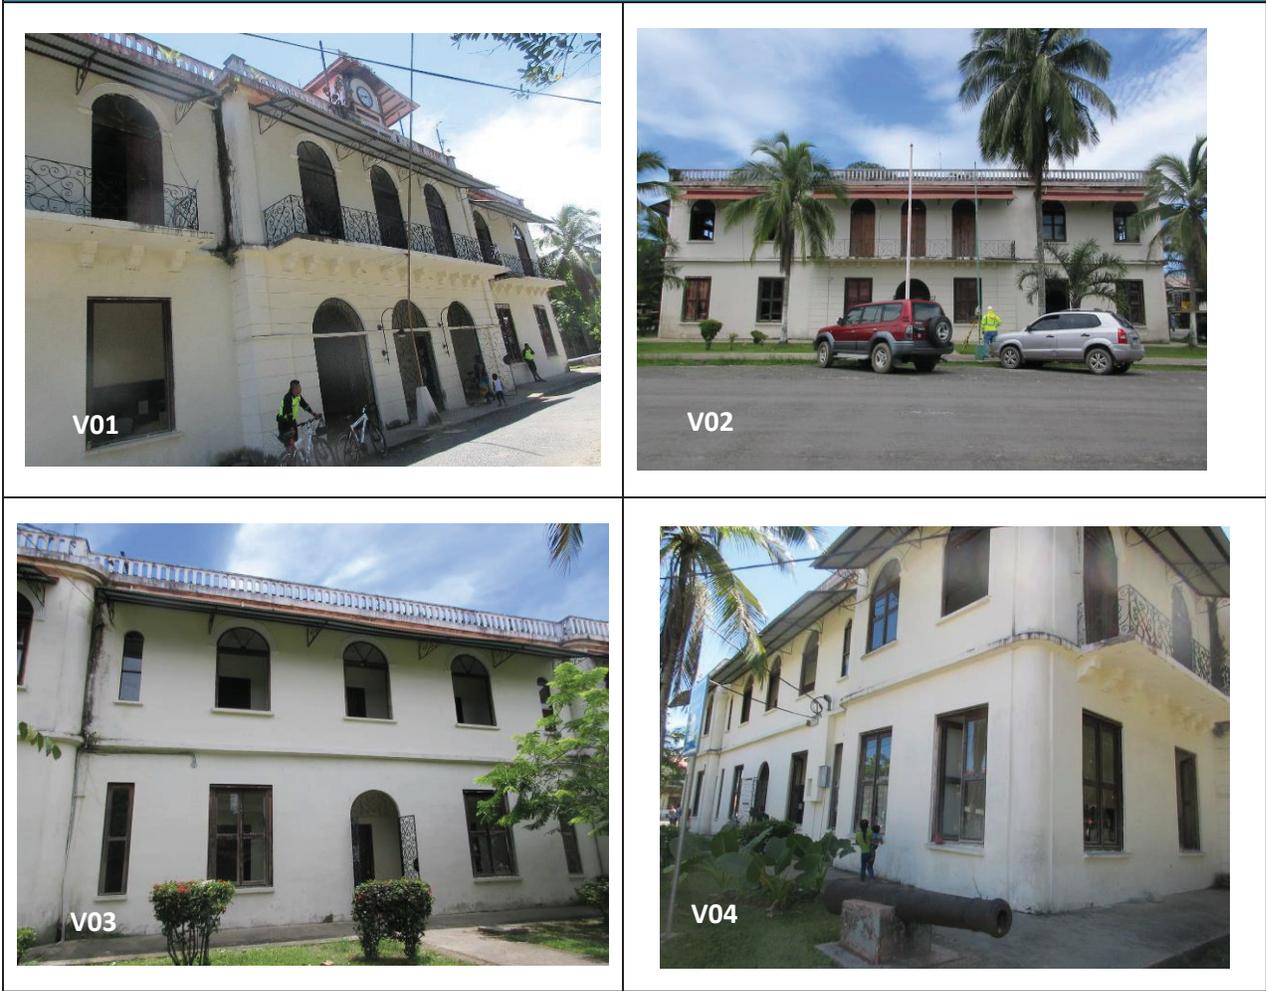
**Fotografías de fachadas (V01, V02, V03 y V04):** V01 Fachada Sur (principal), ubicada frente al Parque Simón Bolívar; Fachada Norte (posterior) frente a Av. E norte; V03 Fachada este, ubicada por calle 2da; V04 Fachada oeste, ubicada hacia calle 3era.  
Fotografías realizadas por el equipo de PROYECO S.A. en el mes de agosto de 2017 (con permisos de la Alcaldía y la Gobernación de Bocas del Toro y el Ministerio de Gobierno).

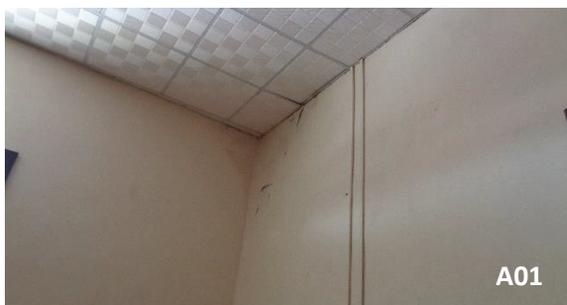
A01

**Fotografías de acabados de paredes (A01 y A02):** (A01) Acabado de repello liso interior; (A02) Texturizado en fachada principal. (Fotografías realizadas por el equipo de PROYECO S.A. en el mes de agosto de 2017, con permisos de la Alcaldía y la Gobernación de Bocas del Toro y el Ministerio de Gobierno).

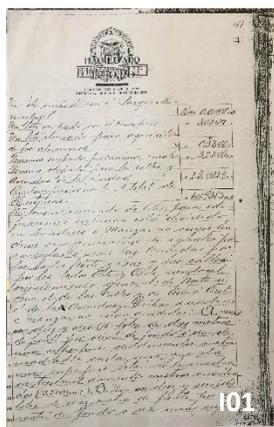
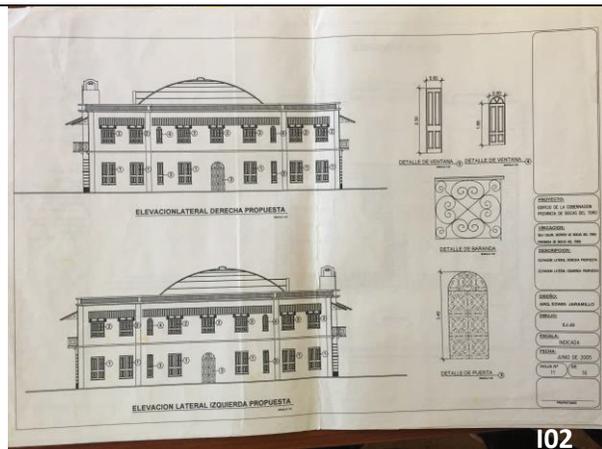
Hasta la fecha, se tiene registro solamente de una **intervención** al Palacio de Gobierno realizada entre 2006 y 2007, financiada por el Banco Interamericano de Desarrollo (BID), a través de CONADES. Desafortunadamente, esta intervención sacrificó muchos elementos originarios del edificio, haciendo que éste perdiera su valor histórico y cultural. Además, se puede observar lo mal lograda que resultó la obra, ya que, fruto de esto, las humedades habitan continuamente el edificio, la cubierta ha tenido que ser removida y sustituida por zinc, entre otros. Sin embargo, a simple vista se observa evidencia de que se han realizado más intervenciones que han tenido alto impacto en el edificio.

**Fotografías (I01 e I02):** (I01) Documento de propiedad del lote de terreno; (I02) Plano de proyecto de remodelación del año 2005. (Fotografías realizadas por el equipo de PROYECO S.A. en el mes de agosto de 2017, con permisos de la Alcaldía y la Gobernación de Bocas del Toro y el Ministerio de Gobierno).
