**«ԱՐՄԷԱ» ԳԻՏԱ-ԱՐՏԱԴՐԱԿԱՆ ՍՊԸ**  
**ԼԻՑԵՆԶԻԱ 13688**

**ԵԶՐԱԿԱՑՈՒԹՅՈՒՆ**  
**ք. ԵՐԵՎԱՆ, ԿԵՆՏՐՈՆ ՎԱՐՉԱԿԱՆ ՇՐՋԱՆ, ՍՅԱՄՆԻԿՅԱՆ**  
**ՊՈՂ.-2 ՀԱՍՑԵՈՎ ԴՊՐՈՑԻ ՇԵՆՔԻ ՏԵԽՆԻԿԱԿԱՆ ՎԻՃԱԿԻ**  
**ԵՎ ՎԵՐԱԿԱՌՈՒՑՄԱՆ ԱՆՀՐԱԺԵՇՏ ՄԻՋՈՑԱՌՈՒՄՆԵՐԻ**  
**ՎԵՐԱԲԵՐՅԱԼ**

**ՊԱՏՎԻՐԱՏՈՒ – ՄԱԿ-Ի «Շենքերի էներգաարդյունավետ արդիականացմանն ուղղված ներդրումների ռիսկերի նվազեցում» ՄԱԶԾ-ԿԿՀ/00098348-00101711 ծրագիր**

**ԵՐԵՎԱՆ-2019թ.**

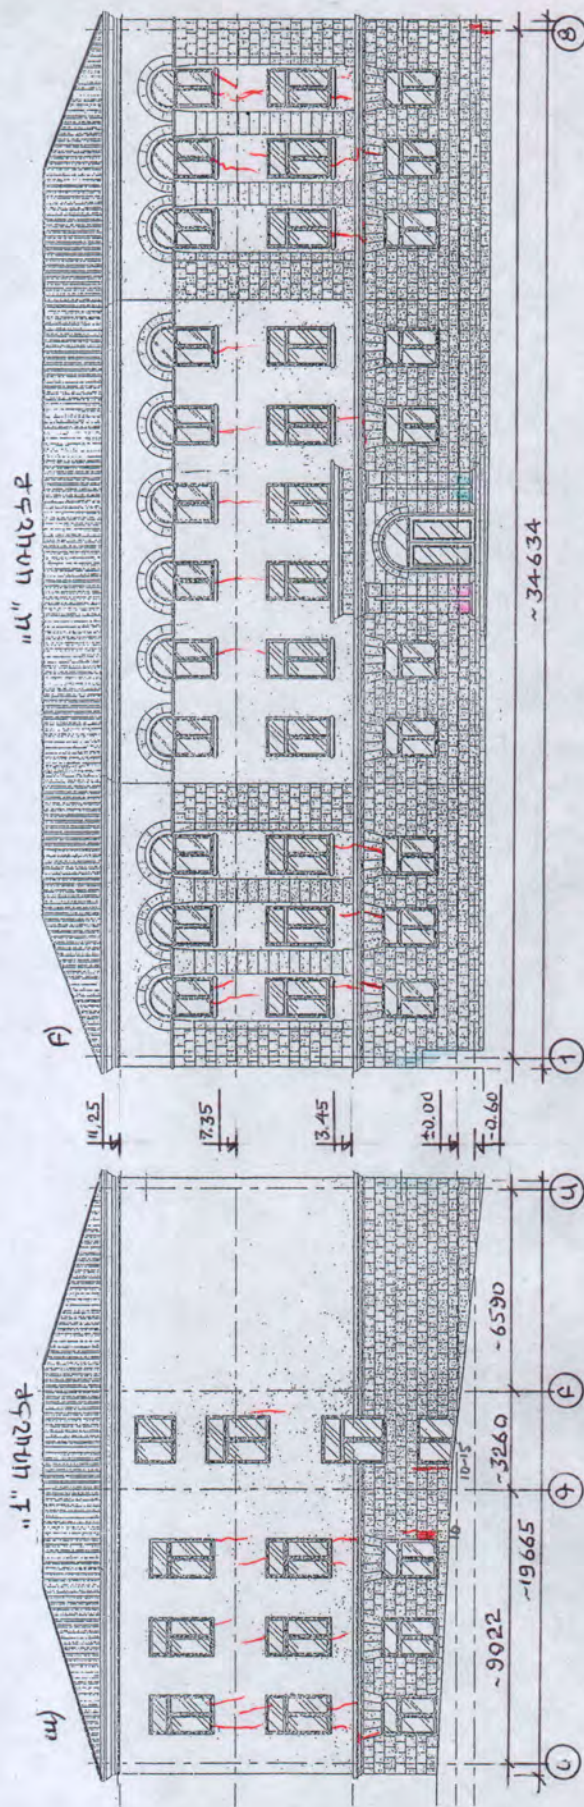
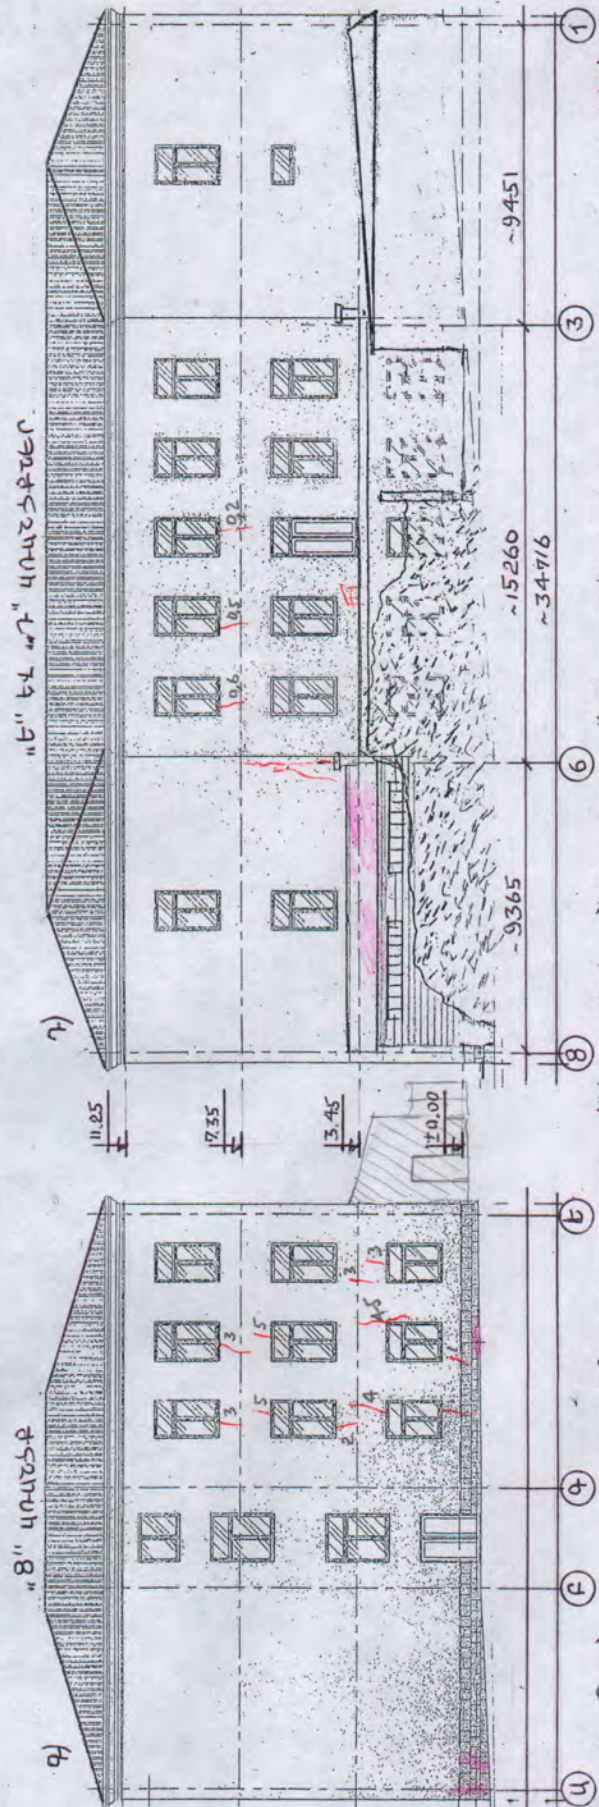
ՆԿ. 3 - ՆԵՐՔԻ ՍԽԵՄԱՆԻԿ ԶԱԿԱՏՆԵՐՆ, ՈՍ "1" (ա), "4" (բ), "5" (գ), "7" (դ), "8" (ե) (դ) ԿՈՒՆԵՐՆԵՐԻ, ԴՈՒՆԵՐ ԿՈՒՆԻ ԶԱԿԵՐԻ (Ճ) ՈՐ  
 ԲԱՅԲԷԼԻՍ ՏԵՂԱՆԻՍԵՐԻ ( ) ԴԱՅՐԱՆԱԿԱՆ ՆԵՐՔԻՆԵՐԻՆԻ

Դպրոցի շենքն իր լայնական ուղղությամբ թեք տեղանքի վրա տեղակայված եռահարկ կառույց է (նկ.1,2), որը երկրորդ ու երրորդ հարկերում շուրջ 19,7x34,7մ եզրաչափերով II-աձև (նկ.4,5):, իսկ առաջինում՝ շուրջ 21,1x34,7մ եզրաչափերով T-աձև (նկ.3) բարդ ուրվագծերով հասակագծեր ունի: Տարբերությունն առաջացել է առաջին հարկի մակարդակում շենքի երկու թևային ելունների միջև պարփակված (3-6)x(Դ-Զ) տեղամասում մարզադահլիճի առկայությամբ (նկ.3), որի ծածկը երկրորդ հարկի համար ներքին բակային հարթակ է ծառայում (նկ.4), իսկ հատակն առաջին հարկի աշխատանքային մասի հատակի նիշից ցածր է շուրջ 1,8մ-ով (նկ.3) /մարզադահլիճին անհրաժեշտ շուրջ 5,2մ կազմող ներքին բարձրությունն ապահովելու համար/: Դպրոցի նախագծային փաստաթղթերը և կառուցման տարերվի վերաբերյալ արխիվային տվյալներ չեն պահպանվել, սակայն ելնելով կիրառված շինանյութերի տեսականու և կառուցվածքային լուծումների առանձնահատկություններից, կարելի է ենթադրել, որ այն հավանաբար 1940...50-ական թ.թ. ժամանակահատվածի կառույց է:

Դպրոցի գլխավոր մուտքի ճեմասրահի հատակը հարկի մնացած տարածքի հատակից ցածր է շուրջ 60սմ-ով, ուստի այստեղ միաձույլ խամքարաբետոնից համապատասխան վերելք ապահովող ներքին սանդուղք է իրականացված (նկ.3):

Առաջին հարկի հիմնական տարածքը հատակից շուրջ 1,8մ-ով ցածր նիշ ունեցող մարզադահլիճին կապված է (6-7)х(Դ-Ե) տեղամասում իրականացված ներքին սանդուղքով (նկ.3), որն իրագործված է միաձույլ խամքարաբետոնից: Շենքի վերգետնյա հարկերն իրար կապված են “Բ” -Գ” միջանցքային թռիչքամասի երկու ծայրերում տեղակայված ներքին սանդուղքներով (նկ.3,4,5), որոնք իրականացված են պողպատե սանդղահեծանների վրա հենված հատային ե/բ աստիճաններով ու պողպատե կողահեծան ունեցող միաձույլ ե/բ հարթակներով (նկ.25): Ընդ որում, (7-8)х(Բ-Գ) տեղամասի աջակողմյան սանդուղքը վերնում նաև շարունակված է մինչև տանիքի տարածք, իսկ ներքևում ունի դեպի “8” առանցքի կողաճակատի օժանդակ ելքադուռ (նկ.3,2բ) տանող մաս: (1-2)х(Բ-Գ) տեղամասի ձախակողմյան սանդուղքը մինչև տանիք չի բարձրանում, իսկ ներքևում ունի առաջին նիշի սանդղահարթակի տակ առկա տեխնիկական տարածք իջեցնող մի քանի աստիճան (նկ.1):

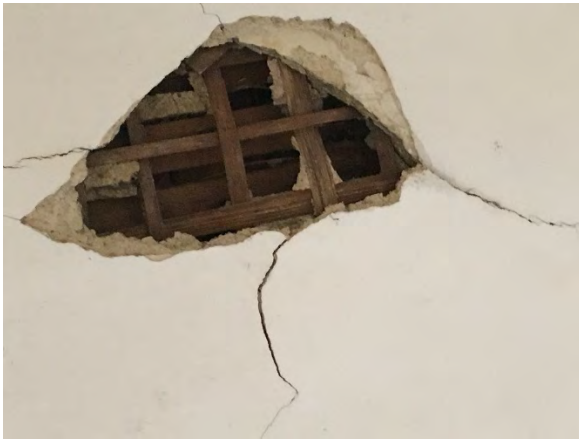
գ.

Փայտե ծածկեր ունեցող տեղամասերում առաստաղները լուծված են կրող փայտե հեծանների տակից մեխված փայտե ծլեպների վրա իրականացված գաջե սվաղածածկությամբ (տես նկ.21գ հատկանշական լուսանկարային դրվագը):

Նկ. 21 Շենքի երրորդ հարկում միջհարկային ծածկի վրա նախկին փայտե տախտակամածային հատակների վրա հետագայում, առանց նախորդ շերտերի հեռացման նոր փայտե մանրահատակային շերտի ավելացվածության (ա,բ) և ճոճունություն ունեցող ծածկի պայմաններում փայտե ծեպների վրա արված գաջե սվաղով (գ) առաստաղների խառնիխուռն համատարած ճաքճքվածությունների (դ, ե, զ) դրվագներ
