ASUNTO: Estudio y Evaluación Estructural “Edificio Rectoría Instituto de Formación Docente Salomé Ureña”.

**INFORME TECNICO**  
ESTUDIO Y EVALUACIÓN ESTRUCTURAL "EDIFICIO  
RECTORÍA INSTITUTO DE FORMACIÓN DOCENTE SALOMÉ  
UREÑA"

**Fecha de Visitas al Lugar:** 24/Septiembre/2014, 30/Septiembre/2014

**Realizado por:**  
Daniel Camarena Capriles  
Ing. Estructuralista, MScEE

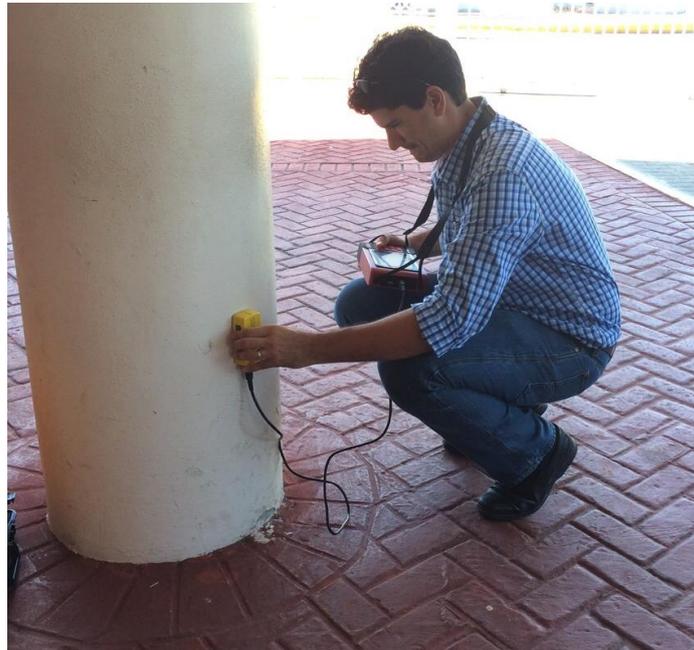
Imagen 6: Proceso de radiografías en elementos estructurales.

En total se ensayaron cinco (5) columnas principales y dos (2) vigas. En la siguiente tabla podrán ver los resultados:

Los resultados de la tabla 2 confirman la disposición de acero encontrada en los planos originales.

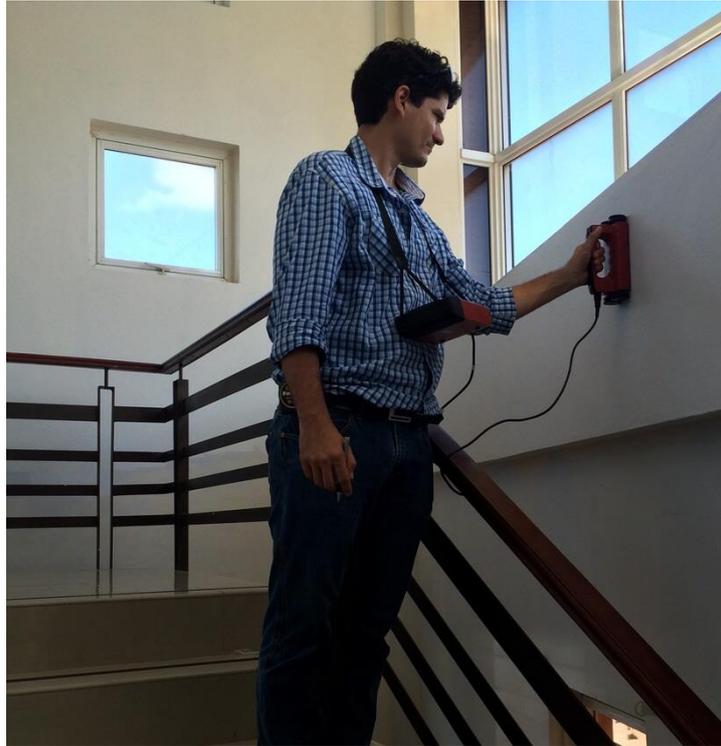
Figura 2: Escaneo de Elemento Estructural.

TABLA DE ESCANEO DE ELEMENTOS ESTRUCTURALES				
NIVEL	1			
ID DE ELEMENTO	INFORMACION DEL ELEMENTO			
COLUMNAS	ACERO LONGITUDINAL		ACERO TRANSVERSAL	
C81	16	1/2"	3/8"	@ 0.20 M
C324	16	-	3/8"	@ 0.20 M
C323	16	1/2"	3/8"	@ 0.20 M
C322	16	1/2"	3/8"	@ 0.20 M
C78	16	1/2"	3/8"	@ 0.20 M
VIGAS	ACERO LONGITUDINAL INFERIOR		ACERO TRANSVERSAL	
V1	2	3/4"	3/8"	@ 0.10 M
V18	3	3/4"	3/8"	@ 0.20 M

Tabla 2: Resultados de las Radiografías con PROFOMETER 5+
