**Proyecto No: 00132998**

**REHABILITACIÓN INTEGRAL PARA MEJORAR LA INFRAESTRUCTURA FÍSICA EN  
CENTROS COMUNITARIOS DE ACCESO A LAS TECNOLOGÍAS DE LA INFORMACIÓN Y  
COMUNICACIÓN EN OCHO (8) “INFOCENTROS” DE LA REGIÓN CENTRAL Y LA REGIÓN  
OCCIDENTAL DE LA REPUBLICA BOLIVARIANA DE VENEZUELA**

**INFORME DE LA INSPECCIÓN Y DIAGNÓSTICO DEL ESTADO ACTUAL DE  
CADA INFOCENTRO**

**INFOCENTRO “DC36-CASA DEL PODER POPULAR DE EL VALLE” -  
CARACAS**

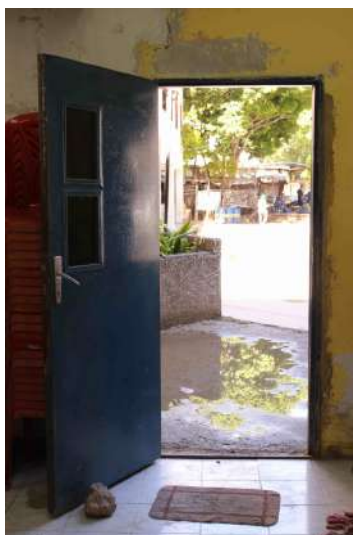
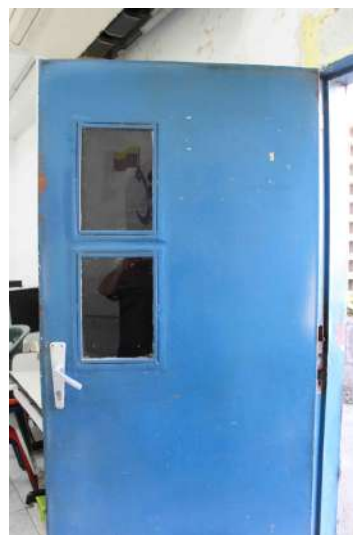
El acceso a la Sala del Infocentro es desde el área adyacente a la entrada principal de la Estación Policial, pasando por un área que requiere atención en razón de que se encuentra en una cota por debajo de la de las áreas adyacentes, lo cual imposibilita o dificulta el drenaje de las aguas de lluvias.

La puerta de acceso al Infocentro tiene el diseño establecido por INFOCENTROS, es metálica entamborada de una sola hoja, de aproximadamente 2,05m x 0,90m, no dispone de una reja metálica de seguridad, que se considera indispensable para la protección de los equipos y mobiliarios del Infocentro.

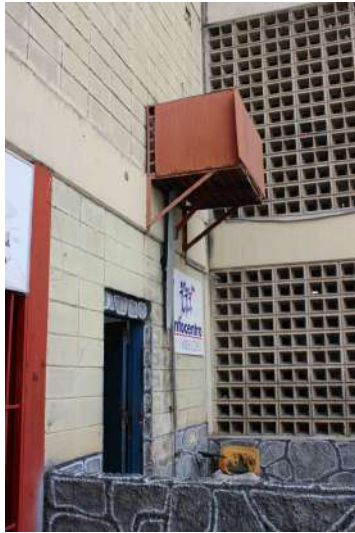
El desagüe del equipo se realiza mediante un tubo de PVC, Ø1", adosado a la pared y prácticamente sin elementos de fijación. La descarga es también inadecuada directamente sobre el piso a unos 30cm de altura.

Las conexiones entre las unidades interna y externa están, cubiertas mas no adecuadamente instaladas ni protegidas, mediante una lámina de acero galvanizado y se aprecia que existen algunas fugas de agua de condensación, que han contribuido con el deterioro de la pared de bloques.

- Instalación de la canalización para la conexión eléctrica entre las unidades externa e interna y de las tuberías de cobre protegidas con espuma aislante (armaflex), con la ubicación similar a la existente, eliminando cualquier posibilidad de daños o deterioros y las filtraciones del agua de condensación.

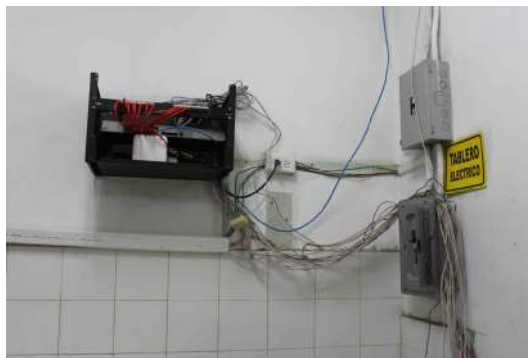
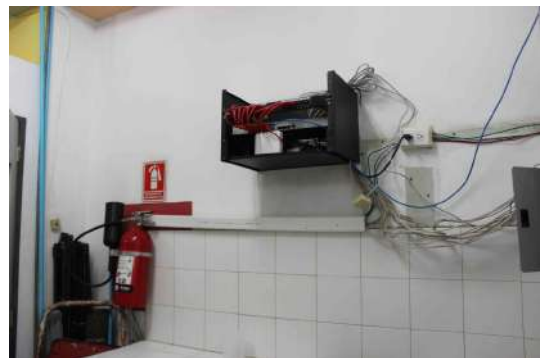
Dentro del espacio de la antigua “taquilla”, está instalado empotrado en la pared, un tablero para ocho circuitos eléctricos, con tapa, del cual se utilizan solamente los puestos para 4 interruptores (breakers) de 20A, cada uno y un interruptor de 40A, adicionalmente está instalada superficialmente una caja con el interruptor principal, en la parte superior del tablero.

Así mismo, se aprecia que está instalado justamente al lado de la caja donde está instalado el interruptor principal, un protector eléctrico de bornes, que seguramente sirve para el equipo de aire acondicionado.

Es probable que sea necesaria la reubicación del tablero eléctrico y realizar los recableados necesarios, en función de la disposición de los nuevos equipos de comunicaciones que van a ser instalados en el Infocentro. Las nuevas ubicaciones deben ser definidas por los técnicos de INFOCENTROS.

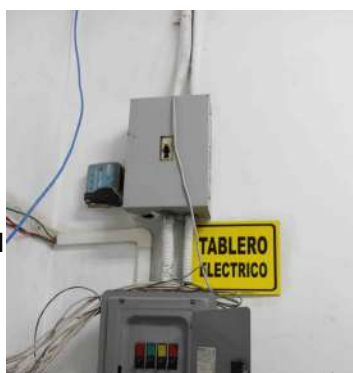
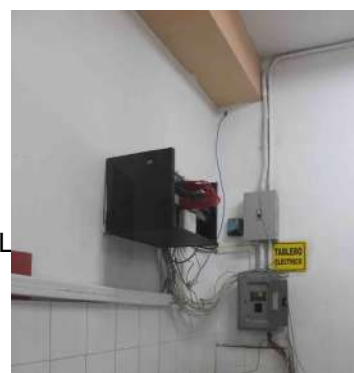
Actualmente, cerca del tablero eléctrico y la caja del interruptor principal se encuentra instalado un Rack para las conexiones de comunicaciones, que va a sustituirse por otro acorde con los nuevos requerimientos tecnológicos para el Infocentro.

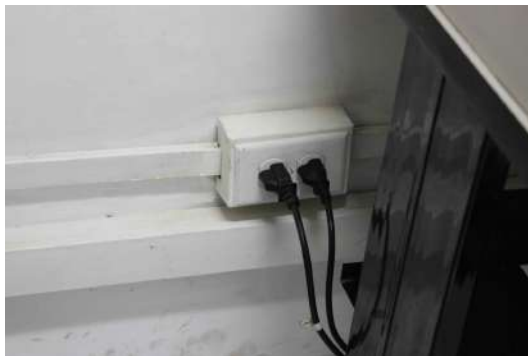
Las canalizaciones para la instalación de los cables de data de las estaciones de trabajo y las tomas correspondientes, están conformadas por canaletas y cajas plásticas instaladas superficialmente sobre las paredes. Este sistema presenta deterioro generalizado, especialmente en algunas cajas donde se instalan las tomas para conexión tanto de tomacorrientes como de data.

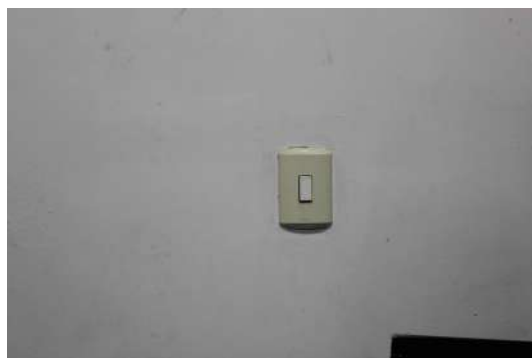
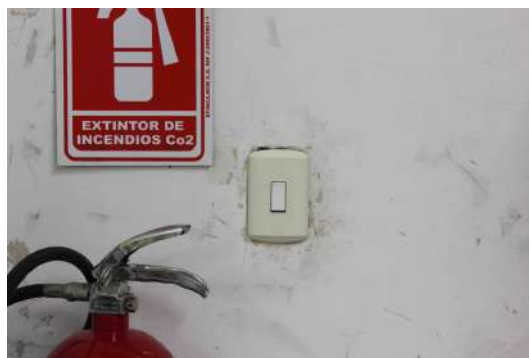
La canalización para los interruptores de las luminarias está empotrada en las paredes y aparentemente se encuentra en buen estado, por lo que se sugiere solamente una revisión general y el mantenimiento menor para estos.

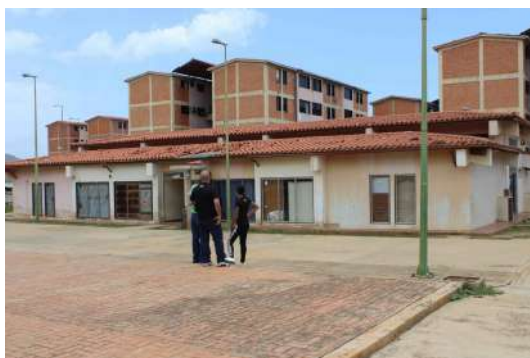
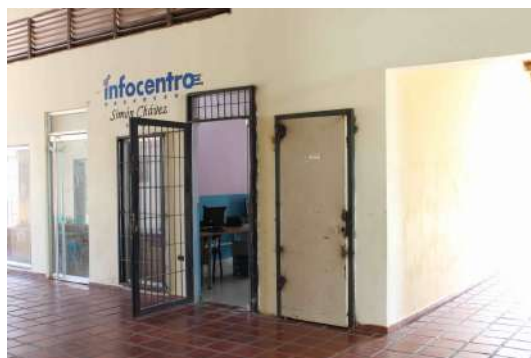
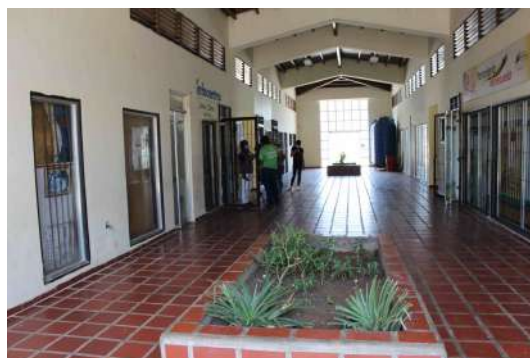
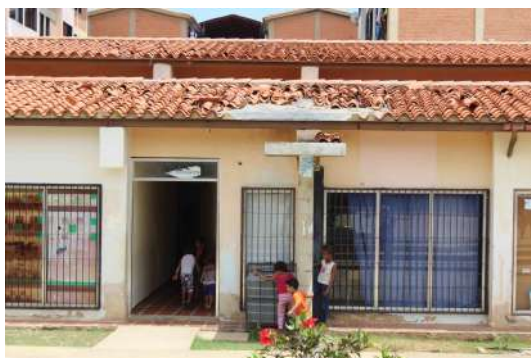
Se observó en el techo del Infocentro que da hacia el área exterior del edificio, que las tejas criollas están siendo removidas, sustraídas, dejando la impermeabilización expuesta, en un área que es de aproximadamente el 50% del techo del Infocentro.

Se observa que el canal recolector de aguas de lluvia del techo ha sido removido en un tramo que se ubica mayormente en la fachada correspondiente a la Sala del Infocentro, en un longitud de aproximadamente 120,0m.

- Reparación de daños en la impermeabilización de manto asfáltico sobre el techo de machihembrado de madera, utilizando manto asfáltico de 3mm de espesor, colocado en caliente y pintura reflectiva de aluminio.

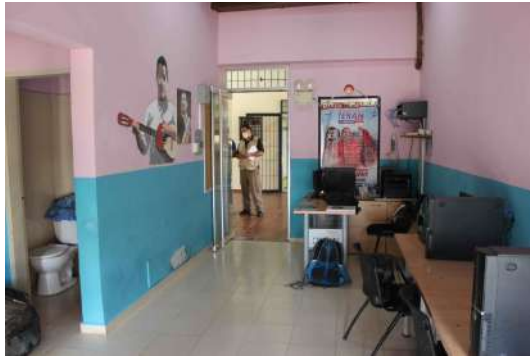
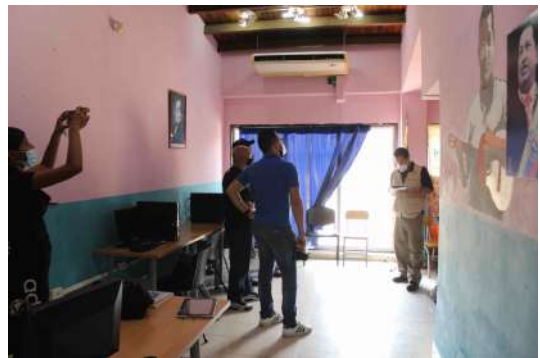
En áreas de las paredes cercanas a la ventana que da hacia el interior de la edificación, se observan varios elementos, pie de amigos, soportes metálicos y el rack de conexiones para comunicaciones, instalados mediante tornillos.

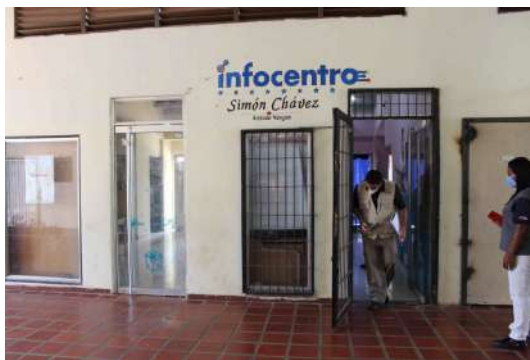
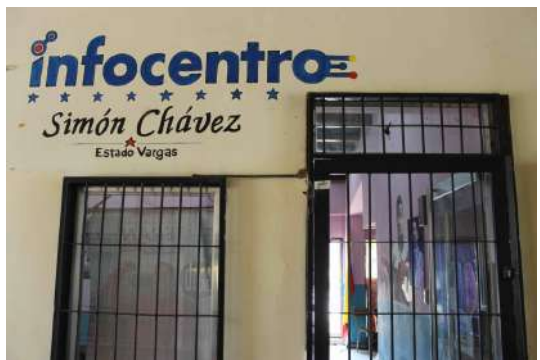
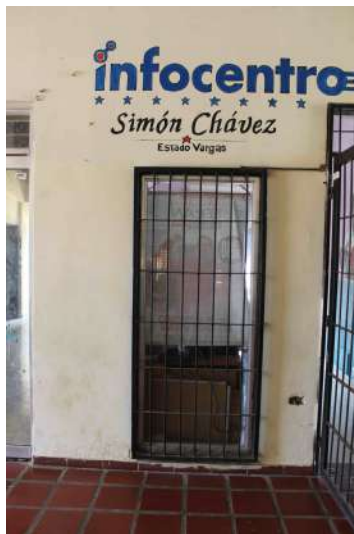
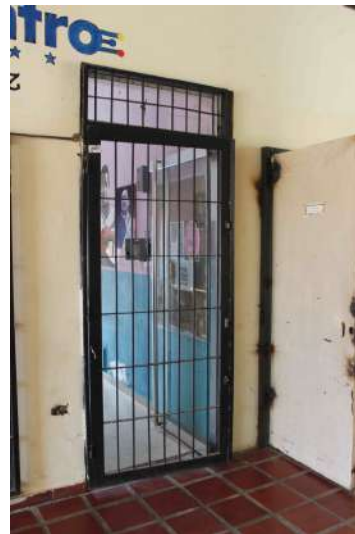
Actualmente, la Sala del Infocentro tiene acceso desde el pasillo principal interno del Centro Comunal, a través de una puerta de vidrio templado con cerradura y sistema de vaivén de pie, que se encuentra en buen estado general, el mecanismo de giro de la puerta funciona pero no se encuentra en perfectas condiciones.

El marco metálico empotrado en la pared para la puerta de vidrio incluye en la parte superior, una ventana de vidrio fijo con marco de perfiles de aluminio de color blanco, que se encuentra en buen estado.

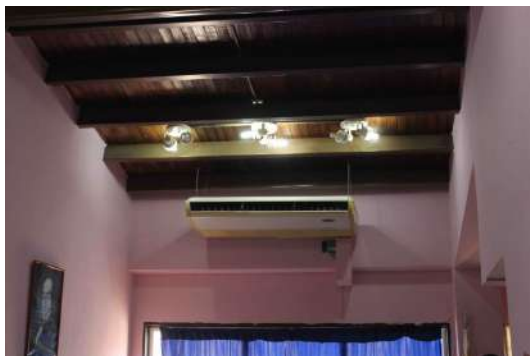
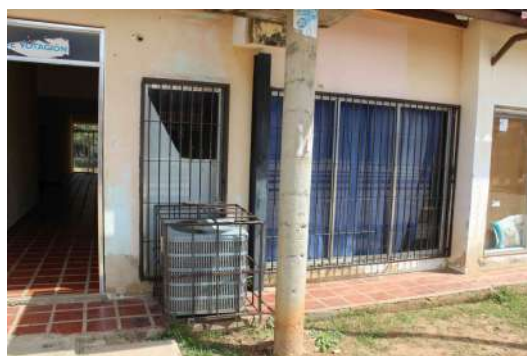
La Sala principal del Infocentro está dotada de un aparato de aire acondicionado de 36.000 BTU/h, de marca CIAC que se encuentra completamente fuera de servicio. Fue instalado en el año 2012 y desde hace 9 o 10 meses ha dejado de funcionar por lo que actualmente el Infocentro no cuenta con este servicio.

La unidad interna del Aire Acondicionado es una consola instalada colgante del techo de machihembrado y adosado a la pared sobre la ventana panorámica de mayor tamaño. La unidad externa está instalada en el piso, sobre la acera exterior de la edificación, junto a la ventana panorámica de menor tamaño, protegida por una reja metálica envolvente (jaula) que se encuentra en relativo buen estado, sin daños aparentes por corrosión y que aparentemente corresponde con el diseño standard de INFOCENTROS.

Existen evidencias en el área donde se encuentra instalada la unidad externa, de filtraciones y humedad que deben ser atendidas y reparadas.

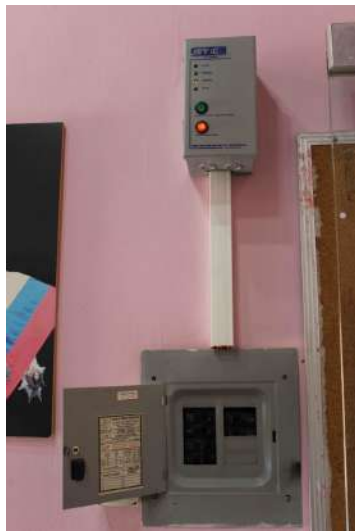
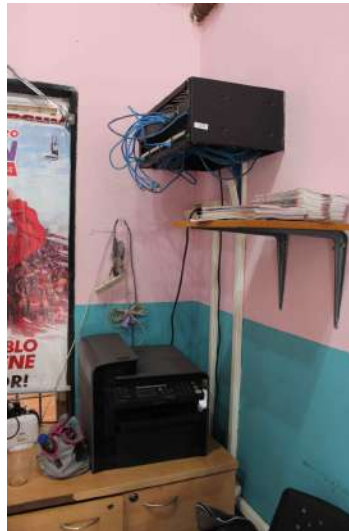
Existe instalado, empotrado en la pared lateral derecha, un tablero para ocho circuitos, con tapa, en el cual se han instalado solamente 4 interruptores de 20A, cada uno y un interruptor de 40A, adicionalmente está instalada superficialmente y conectada al referido tablero, una caja que contiene un protector bifásico universal.

La canalización y cableado del tablero hacia los circuitos internos están empotrados en la pared y desde dos de los tomacorrientes empotrados, se deriva la alimentación para circuitos de alimentación de los tomacorrientes para las estaciones de trabajo, en bandejas plásticas instaladas superficialmente sobre las paredes, incluyendo cajas plásticas en las cuales se han colocado los respectivos tomacorrientes. Existe un total de 14 tomacorrientes conectados por las bandejas de plástico y 4 tomacorrientes adicionales empotrados en las paredes. La canalización de canaletas plásticas para los tomacorrientes muestra deterioro generalizado.

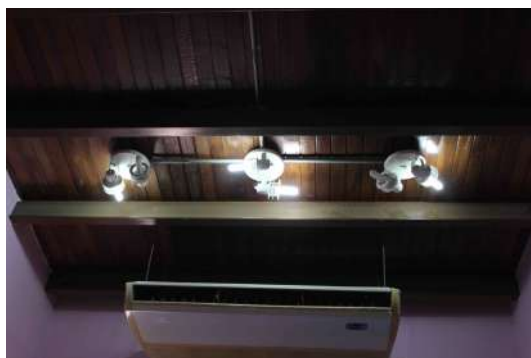
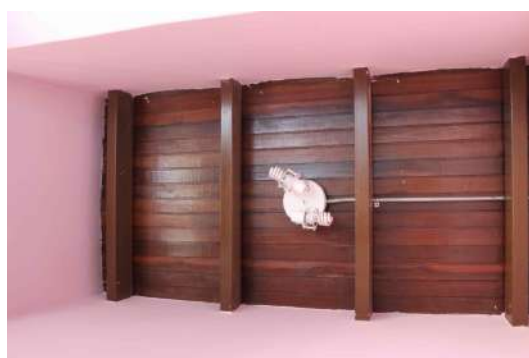
Para la iluminación de la Sala están instaladas 9 luminarias superficiales, adosadas al machihembrado del techo, lo cual reduce notablemente la eficiencia de la iluminación, por la altura en que se encuentran instaladas. De los 18 bombillos ahorradores instalados, 8 se encuentran quemados.

Las canalizaciones para la iluminación están instaladas superficialmente en el techo de machihembrado de la Sala, constituidas por tuberías metálicas EMT Ø ½" y cajas de paso circulares con tapa, que se aprecian en buen estado.

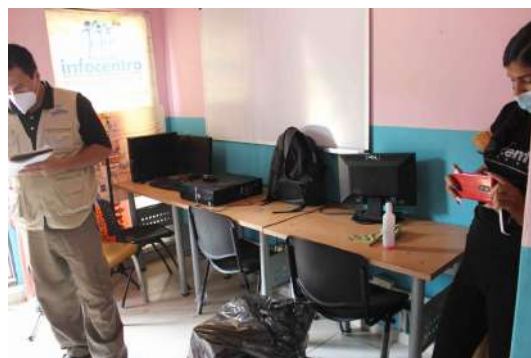
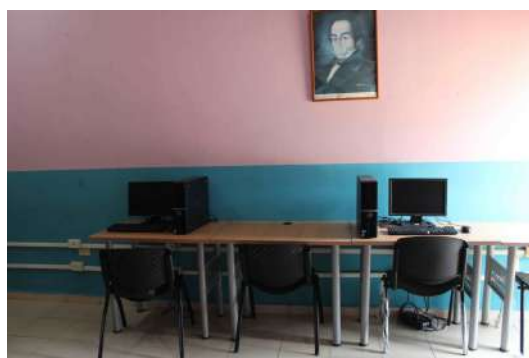
La Sala del Infocentro cuenta con instalaciones para 10 estaciones de trabajo, pero actualmente se encuentra instalado el mobiliario solamente para 8, incluyendo la de la facilitadora del Infocentro.

Se han encontrado instalados 3 equipos de computación en funcionamiento, sin internet y 2 equipos se encuentran fuera de servicio.

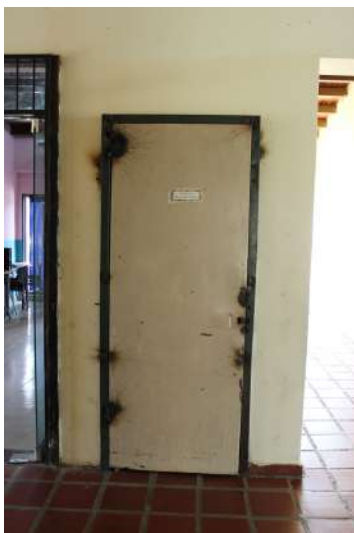
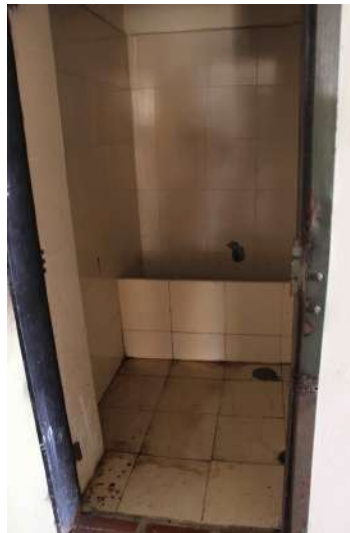
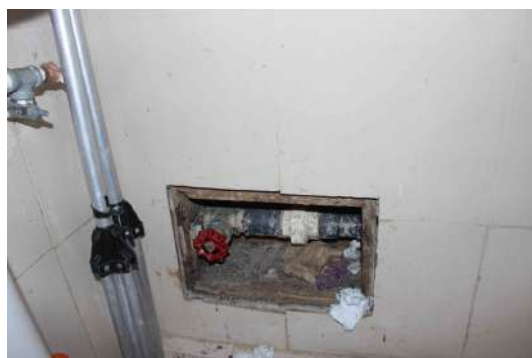
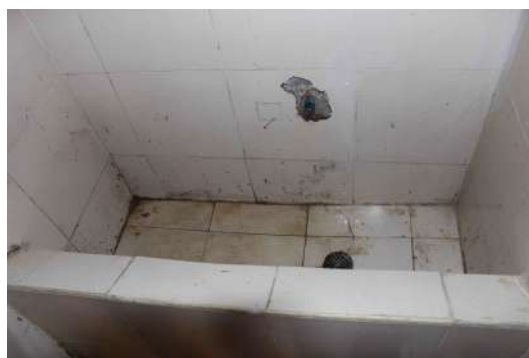
El baño es de pequeñas dimensiones, 1,18m x 0,97m, pero cumple sus funciones, se encuentra en buen estado de funcionamiento y de higiene, aunque parece necesitar del ajuste o cambio de algunas canillas y el sistema de control de llenado del tanque para el WC. La puerta es entamborada, de madera y está dotada de una cerradura que se encuentra en buen estado.

Dentro el baño, justo detrás de la puerta de madera, existe una pequeña caja en la pared donde se ubica una llave de paso para control del agua potable, que ha perdido la tapa y está siendo utilizada para depositar basura y desechos.

La llave de agua para la batea ha sido eliminada y la tubería ha quedado expuesta a la vista y se la nota con signos de corrosión y deterioro generalizado.

La puerta original de este Cuarto de Aseo era de madera instalada en el marco metálico existente y ha sido retirada por que se deterioró por completo; en su lugar se ha instalado de manera inadecuada, una puerta metálica de mayores dimensiones que las necesarias para encajar en el marco metálico existente, lo cual condiciona que sea imposible dotarla de una cerradura de seguridad, por lo que se encuentra permanentemente abierta y sin cumplir con sus funciones.

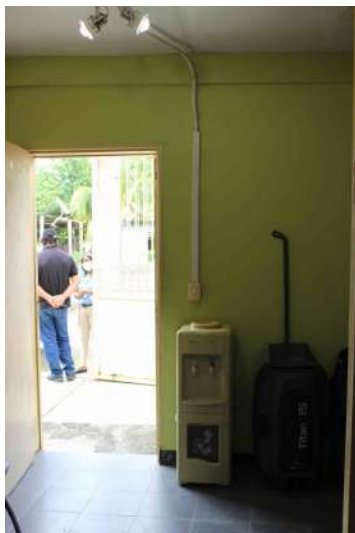
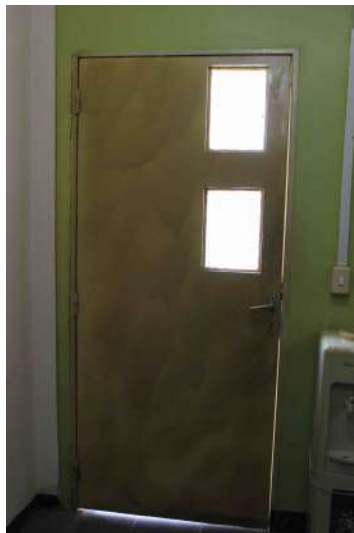
La puerta de acceso a la Sala es entambrada de lámina de acero, se encuentra en buenas condiciones aunque la pintura se encuentra notoriamente deteriorada. No se observan daños por corrosión o de otro tipo.

La reja de protección es metálica y se encuentra en muy buen estado, aunque la pintura presenta deterioro generalizado y no se observan daños por corrosión. La única cerradura se encuentra en buen estado y funciona normalmente. La reja tiene capuchones de acero soldados, para protección del cilindro de la cerradura.

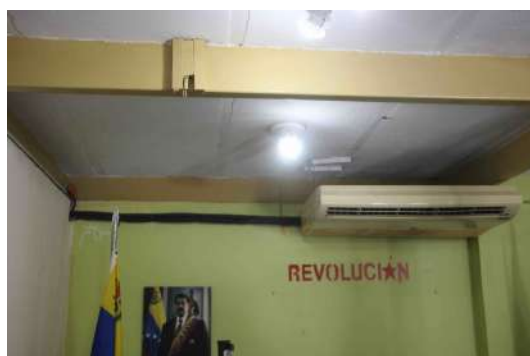
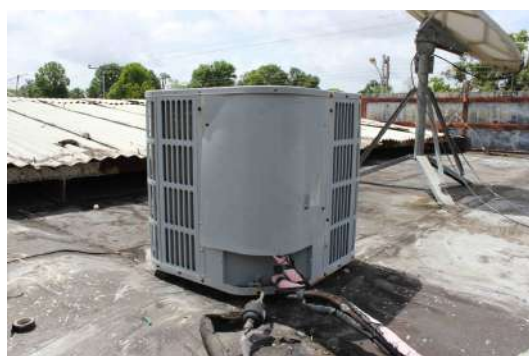
En el Infocentro está instalado un equipo de aire acondicionado de 36.000 BTU/h, de marca LENNOX, 208-230V, 60Hz, que se encuentra fuera de servicio. Fue reparado y no ha vuelto a funcionar con eficiencia, por lo que actualmente el Infocentro no cuenta con este servicio.

La unidad interna del Aire Acondicionado es una consola instalada colgante del techo de concreto mediante soportes de acero, ubicada sobre la pared del fondo de la Sala. La unidad externa está instalada en el techo, sobre sus soportes y directamente sobre la impermeabilización del techo horizontal plano, no está provista de una estructura metálica de protección y aparentemente esta no fue considerada necesaria.

Las conexiones entre las dos unidades presentan daños en las protecciones del tramo expuesto a la intemperie y en el interior aparentemente no se encuentran dañados ni afectados. La conexión eléctrica en el exterior no tiene una canalización adecuada y los cables están expuestos a la intemperie. Internamente, la alimentación eléctrica está dentro de una tubería EMT que se ha instalado en la parte superior de la pared lateral izquierda de la Sala, que se observa sin daños, sin embargo, el tramo final de esta conexión se encuentra en un solo paquete conjuntamente con las tuberías de cobre protegidas con Armaflex.

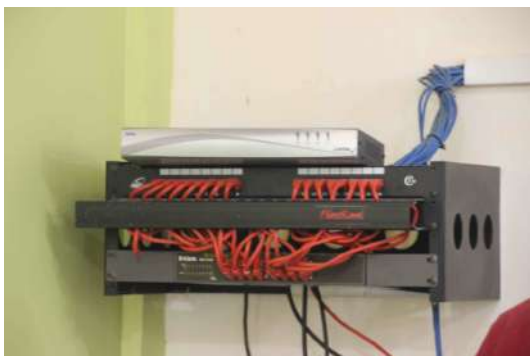
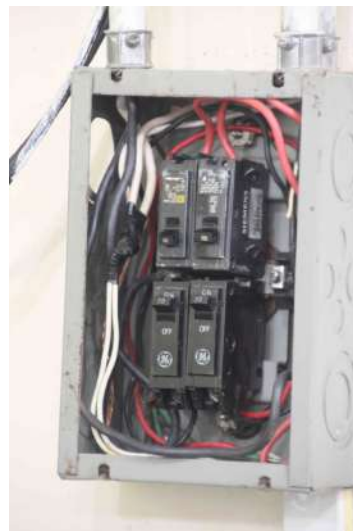
El rack para las conexiones de comunicaciones, está instalado muy cerca del tablero del sistema eléctrico y prácticamente al mismo nivel de aproximadamente 1,60 sobre el nivel del piso y desde allí se derivan las conexiones utilizando un circuito conformado por bandejas y elementos de plástico instalados superficialmente sobre las paredes. Este sistema se encuentra también desajustado y con signos de un deterioro menor generalizado.

Aun se conserva el cable de conexión del Rack con la antena satelital existente en el techo, que no presta servicio pero no ha sido retirada. Este cable cuelga sin canalización ni soportes adecuados entre puntos alrededor de la canalización para alimentación eléctrica del aire acondicionado.

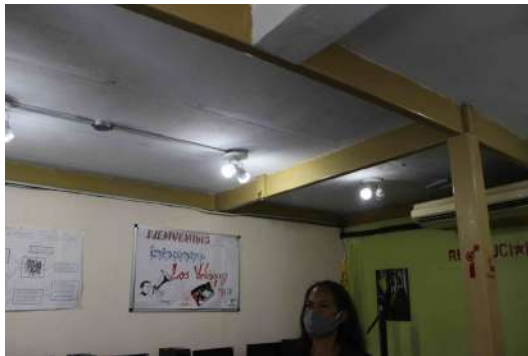
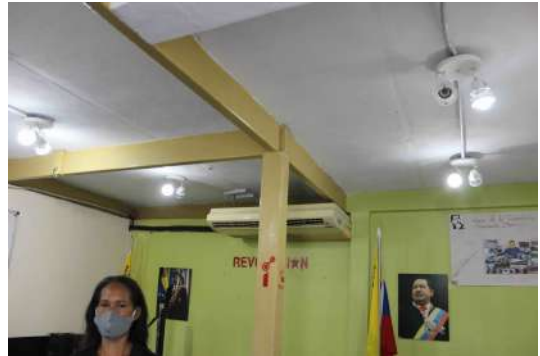
Existe un tramo de tubería corrugada que está instalada para pasar debajo de una viga, que se encuentra en condición insegura. Otro tramo de tubería de setas características se encuentra en la conexión del interruptor principal de la iluminación.

Como se observó antes, el único interruptor para todo el circuito de iluminación se encuentra ubicado cerca de la puerta de entrada y el cableado está instalado en una tubería EMT seguida de una bandeja de plástico, hasta el cajetín plástico superficial que contiene el interruptor. En este punto se prevé sustituir este interruptor por otro doble que controle también el bombillo de la vapoleta exterior.

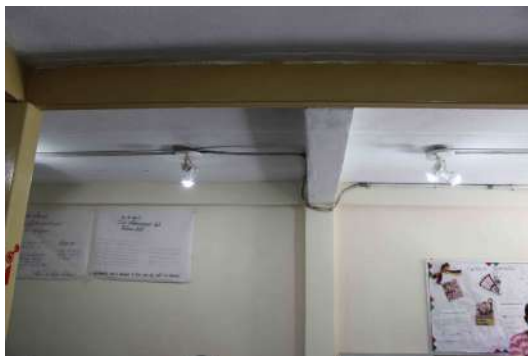
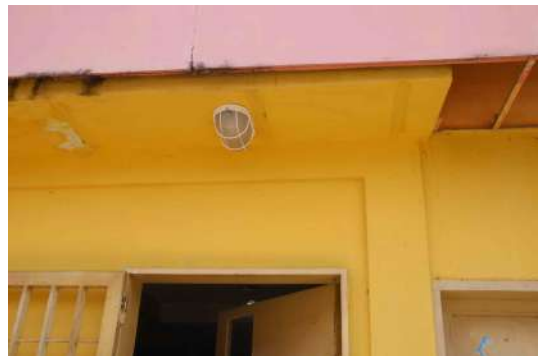
La vapoleta exterior instalada sobre la puerta de entrada, tiene su interruptor en la habitación vecina a la Sala del Infocentro, a la cual no se tiene normalmente acceso.

Se observa que dentro del Infocentro se encuentra un enfriador de agua para botellón, que aparentemente no está conectado a la red eléctrica por que no está instalado un tomacorrientes cercano.

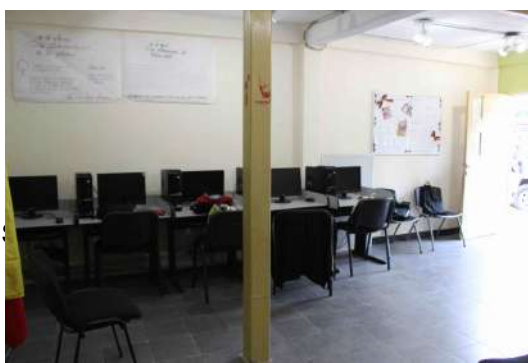
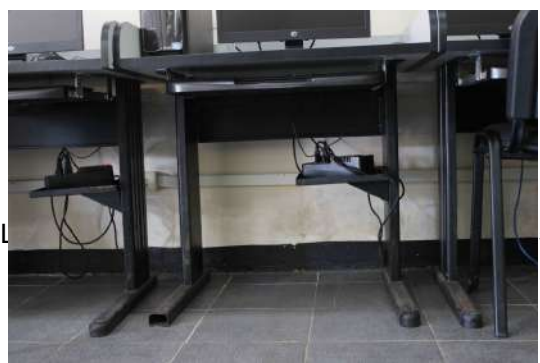
Los muebles de las estaciones de trabajo se encuentran en relativo buen estado, algunos de ellos presentan deterioro en la pintura y pequeños daños por corrosión y por desgaste, especialmente en las piezas que se encuentran cerca del piso.

- Reparaciones de la estructura metálica de las mesas, eliminado los daños por desgaste de la pintura original y por corrosión, se empleará pintura de esmalte brillante Clase "A" de color negro brillante.

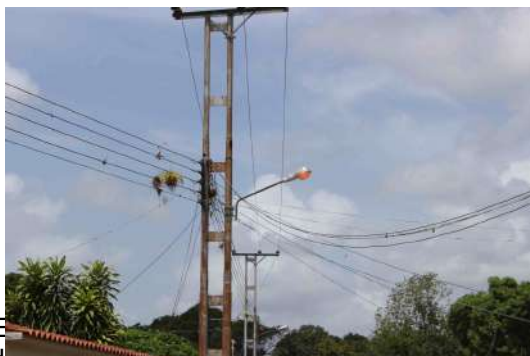
Se ha observado que la acometida eléctrica se ha realizado desde un poste vecino, ubicado en la acera de enfrente del Infocentro, presentando condiciones inseguras y completamente fuera de Norma. La conexión en el poste es precaria e insegura y desde allí, los cables se han colgado prácticamente sin soporte y no son de las características requeridas para esta acometida.

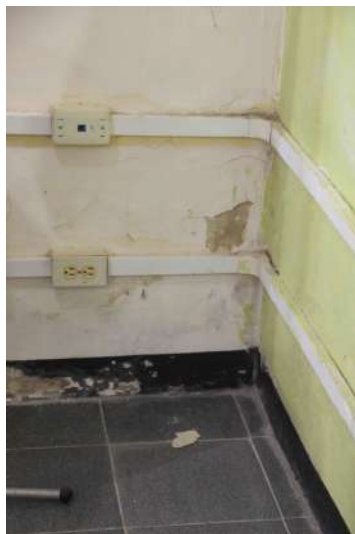
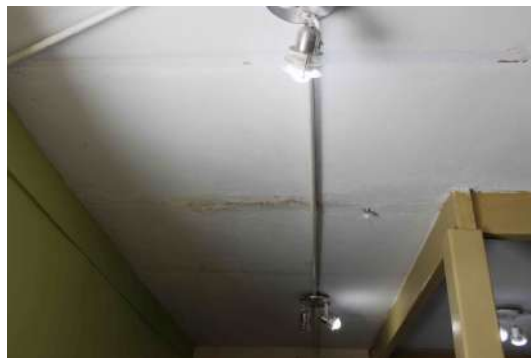
Los daños mas severos por las filtraciones se observan en la esquina formada por la pared lateral izquierda, que da hacia el exterior y la del fondo que colinda con un baño vecino de la Casa de la Cultura. El área afectada es extensa y afecta no solo a la pintura sino al revestimiento de las paredes.

Externamente se observan daños en la pared, aunque aparentemente no afectan mas allá de la pintura y en áreas muy localizadas, al friso. En todo caso, esta es una situación que debe ser corregida y reparados los daños, antes de proceder con la pintura de las paredes, previa su protección con algún antialcalino de buena calidad.

Las filtraciones provenientes del techo son localizadas en áreas muy pequeñas, pero puesto que podrían ser el inicio de fallas en la impermeabilización de manto asfáltico, deben ser revisadas y reparadas en profundidad.

Las filtraciones en el alero del techo afectan especialmente la fachada del Infocentro y se considera que deben ser atacadas para resolverlas.

La solución que se propone es la construcción de un brocal en el borde del techo y la adecuación de la pendiente con mortero de cemento, para luego proteger lo todo con una capa de manto asfáltico.

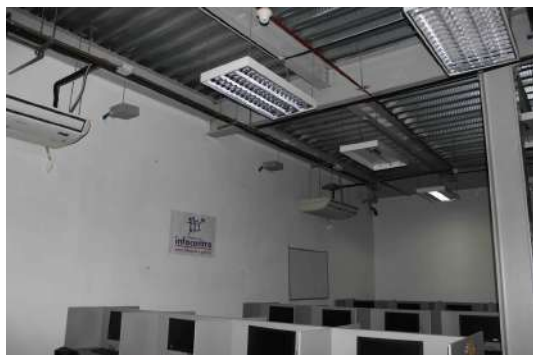
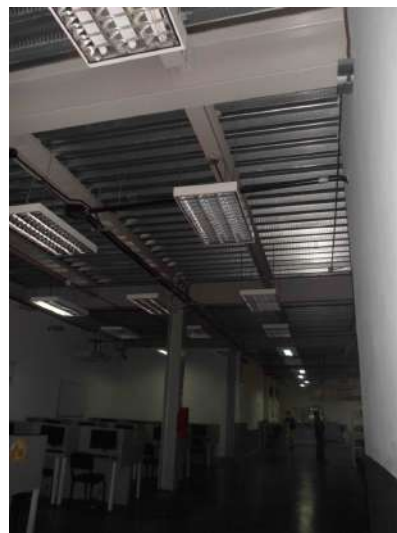
Las paredes que delimitan el área del Infocentro se encuentran pintadas con caucho de un color gris claro, con algunas pequeñas fallas provocadas principalmente por perforaciones y ramplús mal instalados. En general, las paredes se encuentran en muy buen estado, pero requieren de una mano de pintura y de algunas reparaciones menores.

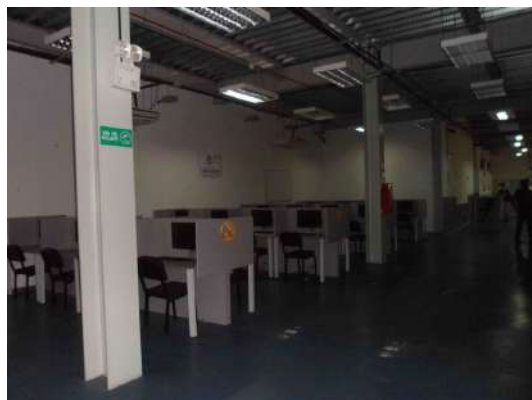
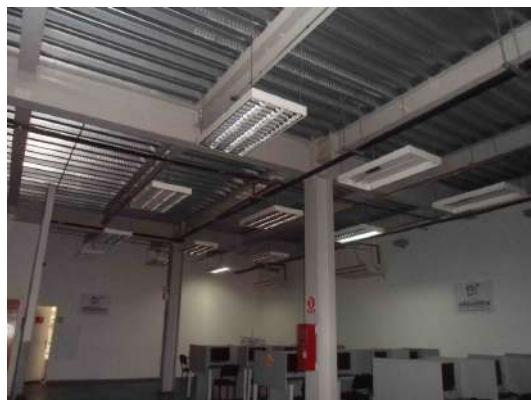
Así mismo, se ha observado que se encuentra instalada en una de las paredes muy cerca del área del Infocentro, una lámpara de emergencia de dos bombillos y un par de cámaras de la red interna de la Gran Base de Misiones, la cual, según nos informaron, se encuentra fuera de servicio. Adicionalmente, sobre otra de las columnas metálicas de la estructura del edificio, se encuentra instalada otra lámpara de emergencia de dos bombillos, la cual, al igual que la mencionada anteriormente, se encuentran fuera de servicio.

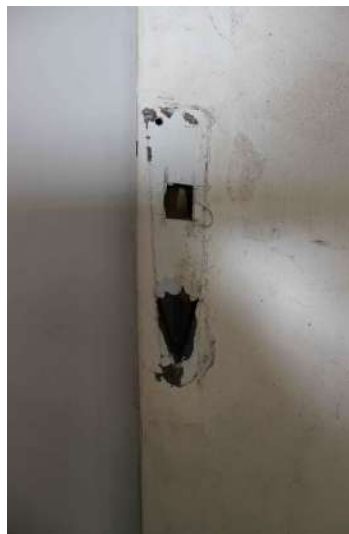
#### 4.- Puerta de acceso al área de compresores del aire acondicionado

Es una pequeña puerta, metálica, pintada de color claro, cuya cerradura se encuentra deteriorada y prácticamente faltante.

Se considera de importancia que la cerradura se encuentre en estado de funcionamiento, para garantizar que la puerta pueda permanecer cerrada para evitar el paso de personas no autorizadas al área donde se encuentran instalados equipos sensibles para el funcionamiento del Infocentro y de las instalaciones en general.

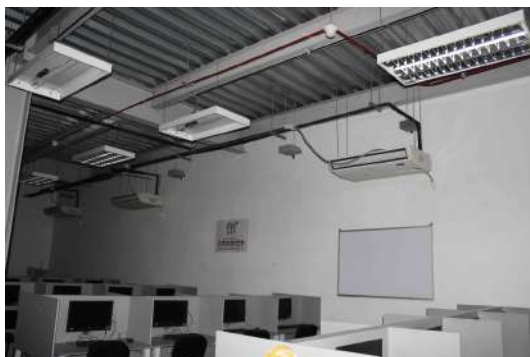
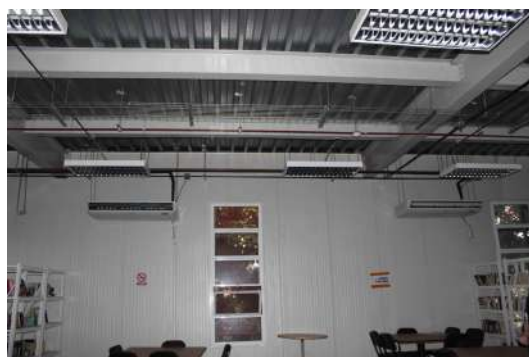
#### 5.- Aire Acondicionado

El ambiente está dotado de tres (3) unidades evaporadoras correspondiente al mismo numero de aparatos de aire acondicionado de 36.000 BTU/hora, cada uno, todos de marca INNOVAIR instaladas colgantes del techo adosadas a la pared interna lateral derecha de la Sala del Infocentro.

Se observa que los desagües de aguas de condensación de estas unidades se encuentran perfectamente canalizadas mediante una tubería de PVC empotrada en la pared, una por cada unidad evaporadora, que han funcionado sin inconvenientes.

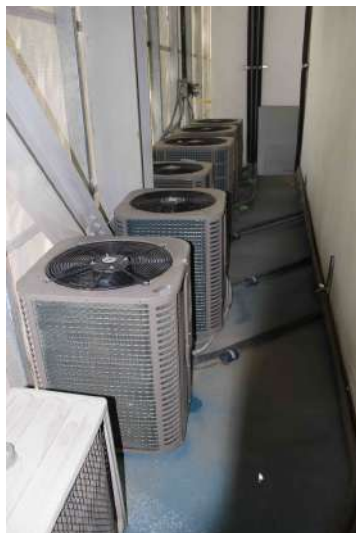
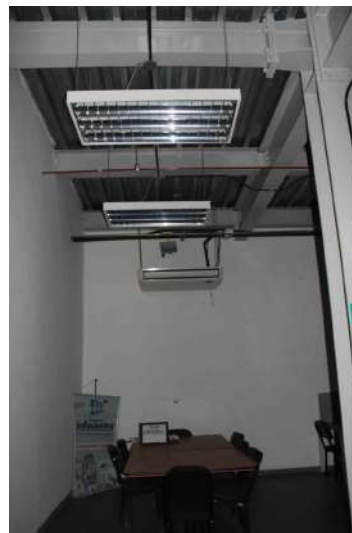
Se comprobó que ninguno de los equipos de aire acondicionado que presta el servicio para el área del Infocentro funciona correctamente, siendo necesario, según lo han señalado los encargados de este Infocentro, que sean dotados de una nueva carga de gas y de una revisión y mantenimiento general.

Para el Área de Lectura y Juegos de Mesa, ubicada enfrente de la Sala del infocentro, se encuentran instaladas las unidades evaporadoras de dos (2) aparatos de aire acondicionado de 60.000 BTU/hora cada uno, colgantes del techo y adosados a la pared lateral.

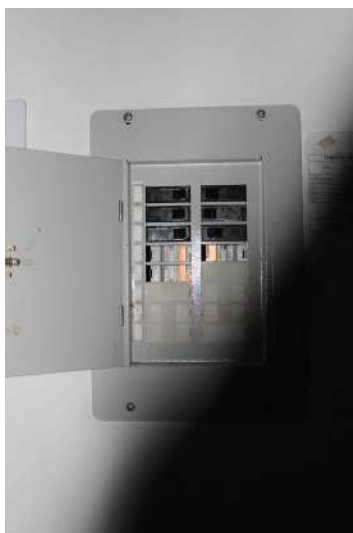
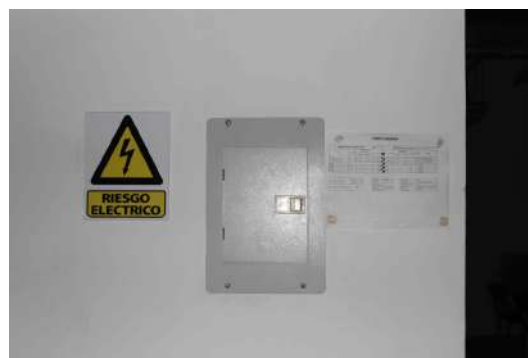
#### 6.- Instalaciones eléctricas y de data

El tablero eléctrico principal, para el control de los circuitos del área del Infocentro, se encuentra ubicado en la pared central ubicada hacia el fondo de la edificación, está empotrado y cuenta con su tapa y puerta. El tablero es de 16 circuitos de los cuales solamente se encuentran habilitados y controlados seis (6), para los cuales se han instalado los respectivos interruptores termomagnéticos de 30A cada uno.

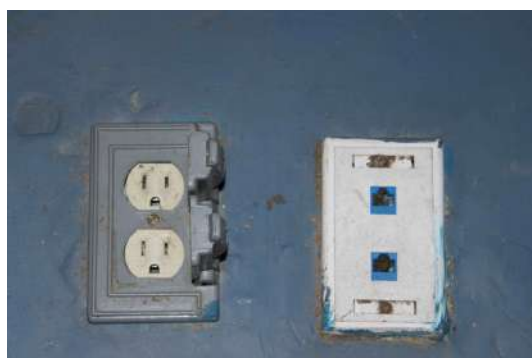
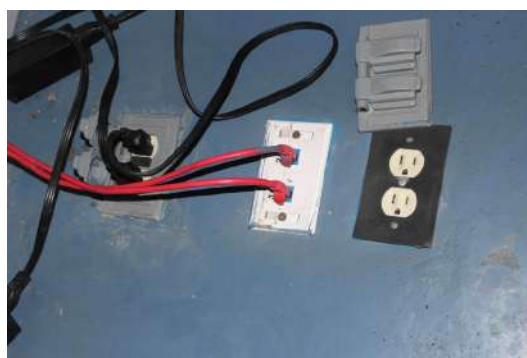
Los tomacorrientes están instalados en el piso y la canalización es completamente empotrada, también en el piso y algunos están protegidos por una tapa de las que se utilizan para la intemperie, con empaque de goma. Al estar ubicados en el piso y por la disposición de los muebles de las estaciones de trabajo, la mayor parte de estos tomacorrientes han recibido golpes que les han roto la tapa y algunos inclusive han sido removidos de sus tornillos y conexiones con los cajetines empotrados.

Esta situación se ha visto agravada por el hecho de que las líneas que llevan las canalizaciones no concuerdan con las de los muebles de las estaciones de trabajo, lo que trae como consecuencia que algunas líneas de tomacorrientes se encuentren mas expuestas a los golpes de los usuarios.

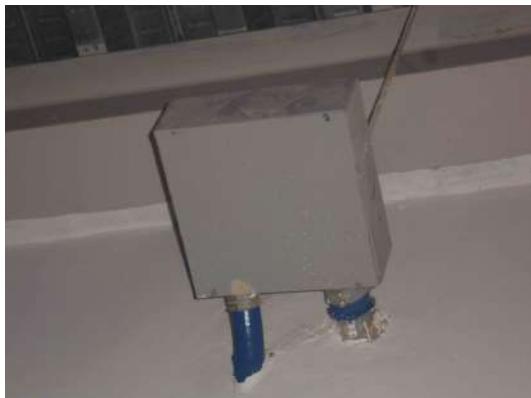
Las conexiones eléctricas para la iluminación y para las unidades de aire acondicionado, se encuentran a la vista por el techo, desplegadas sobre bandejas metálicas, de las que denominan “escaleras”, de material inoxidable y colgadas del techo mediante tensores especiales. Estas canalizaciones no requieren atención mayor por que se encuentran en muy estado y funcionando en perfectas condiciones.

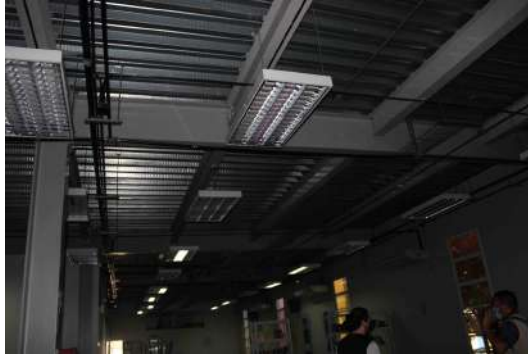
## 7.- Iluminación y canalizaciones

En toda el área del piso donde se ubica el Infocentro, se han instalado un total de 29 lámparas colgadas del techo mediante tensores metálicos, de tres (3) bombillos T8 de 4' (1,22m) cada una. Actualmente están preparadas con balastros, arrancadores y bombillos fluorescentes, de los cuales prácticamente la totalidad se encuentran quemados o funcionando deficientemente por desgaste o falla de los balastros.

De estas luminarias solamente 15 son las que se ubican en el área donde están instaladas las estaciones de trabajo del Infocentro, pero se considera que es necesaria la rehabilitación de la totalidad de las luminarias instaladas, dado el costo relativamente bajo de estos cambios.

La rehabilitación consistirá, como en otros Infocentros, en la sustitución de los bombillos fluorescentes por bombillos LED y la adecuación de la lámpara mediante la eliminación de los balastros y arrancadores y la adecuación del cableado interno. Adicionalmente se sustituirán los sócates bi pin existentes por unos completamente nuevos.

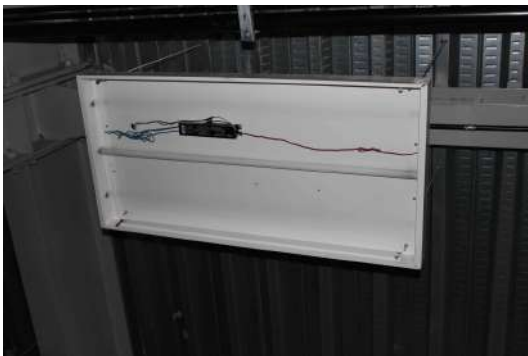
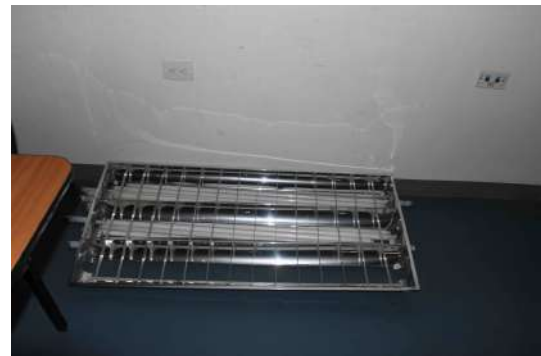
Dos de las luminarias están desprovistas de los difusores lumínicos y solamente uno de ellos se encuentra en el depósito del Infocentro, por lo que es casi seguro que el faltante deba ser suministrado e instalado para la rehabilitación de la luminaria.

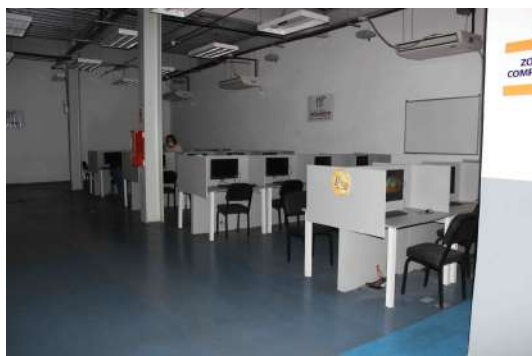
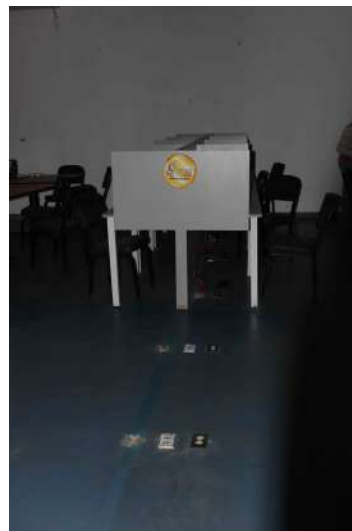
## 8.- Estaciones de trabajo

El mobiliario se encuentra en muy buen estado y no requiere tampoco de mayor atención.

Las conexiones de energía eléctrica y de data de los equipos, se canalizan a través del propio mueble, utilizando los espacios entre los tabiques de madera que permiten bajar los cables hasta el nivel del piso donde se encuentran los tomacorrientes y las tomas de data. El problema que se ha mencionado antes, en cuanto a la canalización de la electricidad y la data, se aprecia con las estaciones de trabajo instaladas, ya que algunas se ubican prácticamente encima de la línea de alimentación eléctrica y de data y las tomas resultan estar protegidas por el propio mueble. En cambio para otras unidades de trabajo las líneas de alimentación se encuentran alejadas de la línea del eje del mueble, por lo que entonces resultan expuestas a los golpes de los pies de los usuarios.

Esta situación se va a resolver para las canalizaciones de electricidad, llevándolas por el propio mueble a una altura de 60cm por encima del piso, con lo cual se evitarán los tropiezos.

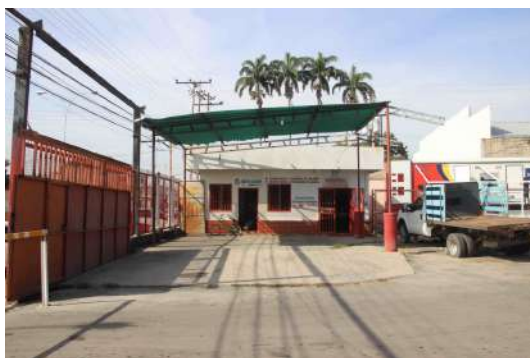
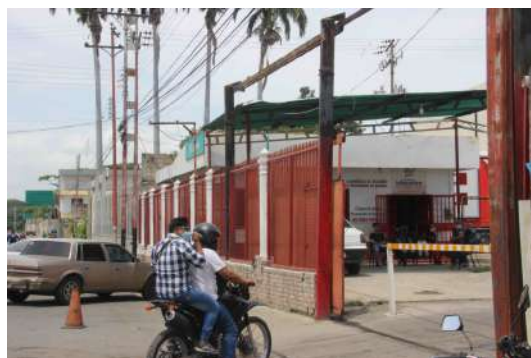
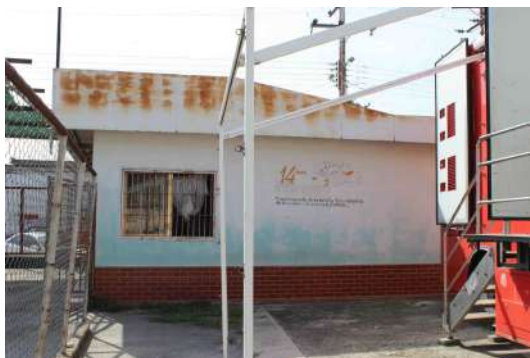
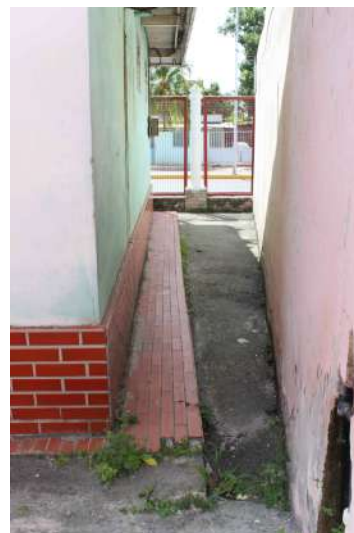
#### 2.- Ubicación y áreas exteriores

El Infocentro Francisco de Miranda ocupa una sala dentro de la construcción que comparte con un módulo de IPOSTEL, en el área donde está instalada la Sede de la Alcaldía del Municipio Linares Alcántara, en Maracay, estado Aragua. El área que ocupa la Sala del Infocentro es de aproximadamente 33,0 m<sup>2</sup> (7,10m x 4,65m).

La estructura de la construcción es de acero sobre una fundación corrida, con techo plano de concreto sobre losacero, revestido con impermeabilización de manto asfáltico, con una ligera inclinación hacia la parte posterior, para el drenaje de las aguas de lluvia.

La impermeabilización sobre el área de techo de la Sala del Infocentro, se encuentra en buenas condiciones, con pequeñas áreas donde el manto se ha agrietado ligeramente.

El techo incluye en todo su perímetro un alero de aproximadamente 0,60m y de una pantalla metálica vertical sobre una estructura de perfiles tubulares de acero, que se soporta en este alero. Aunque la pantalla y la estructura que la sostiene se encuentra con daños generalizados pero no muy profundos por corrosión, ha perdido la protección de pintura en todas sus partes.

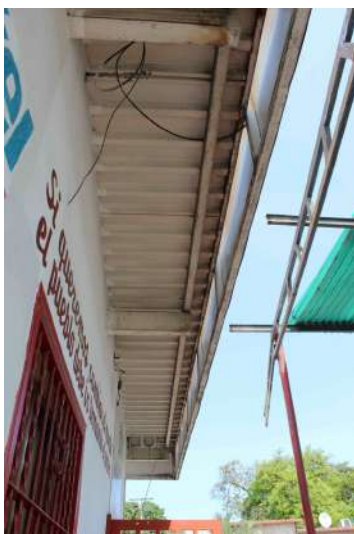
Las tres paredes externas que delimitan la Sala del Infocentro se encuentran en regulares condiciones, están recubiertas en la parte inferior, hasta una altura de 0,60m, con tablillas de cerámica vitrificada de 7.5cm x 24,0cm, en la cual no se encuentran daños visibles.

La pared de la parte trasera presente daños en la zona de descarga del agua de condensación de la unidad interna del aire acondicionado.

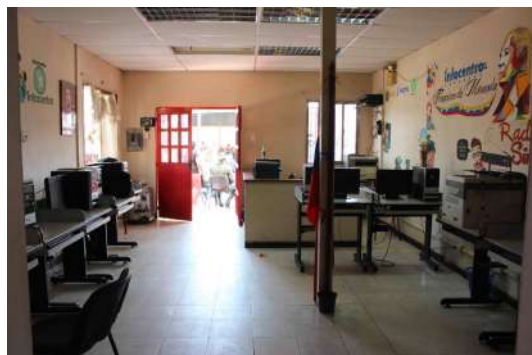
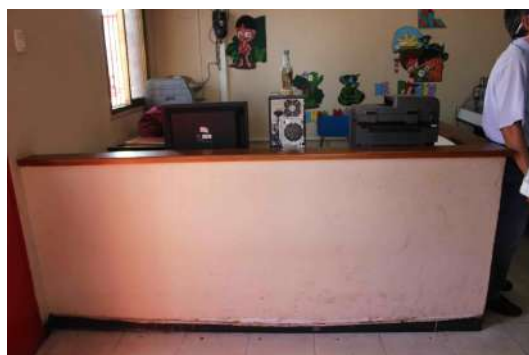
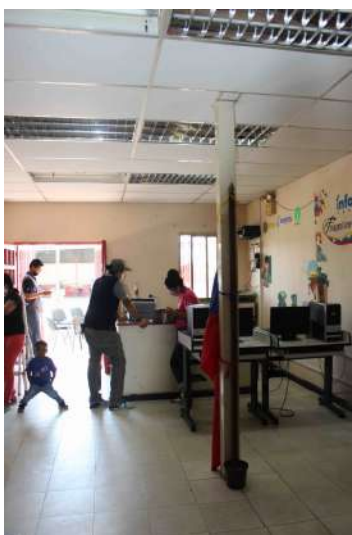
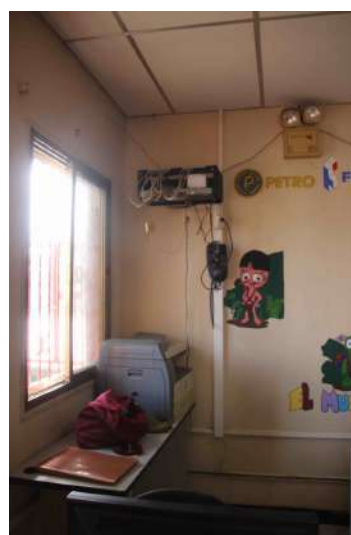
### 3.- Interior de la Sala del Infocentro

Las paredes de la Sala se encuentran en relativo buen estado aunque con la pintura deteriorada y con daños provocados por la acción mecánica de muebles, sillas y otros que se apoyan en ellas. Se aprecian los mayores daños en la parte inferior de las paredes, especialmente en las que se encuentran instaladas las canaletas de la red eléctrica y de data. Actualmente las paredes tienen pintados varios letreros, lemas y símbolos en diversos colores.

La Sala tiene cielo raso de láminas de yeso (4" x 2") soportado por estructura de aluminio y se encuentra en buen estado, requiere solamente algunos ajustes menores. Este cielo raso ha sido removido en el área entre los dos baños, donde se encontraba instalada la unidad interna del equipo de aire acondicionado y debe ser reconstruido una vez que se reinstale esta unidad nueva.

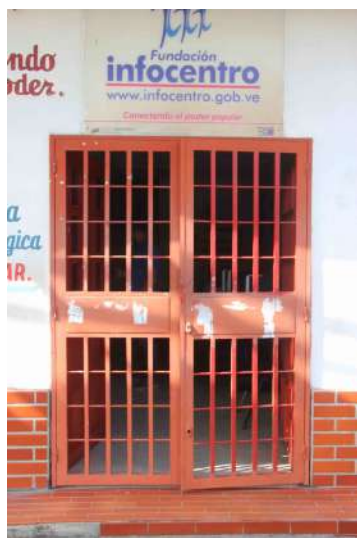
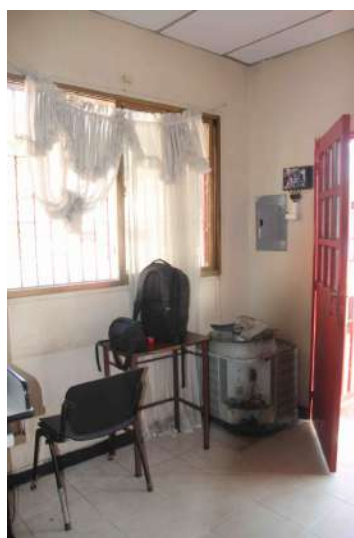
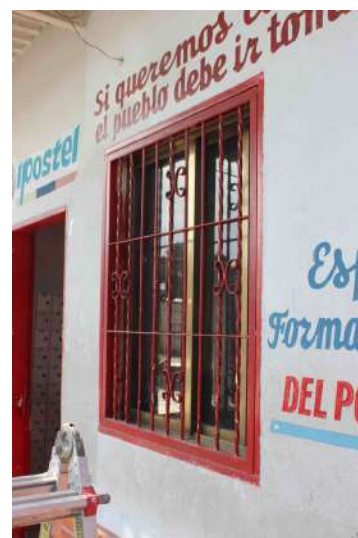
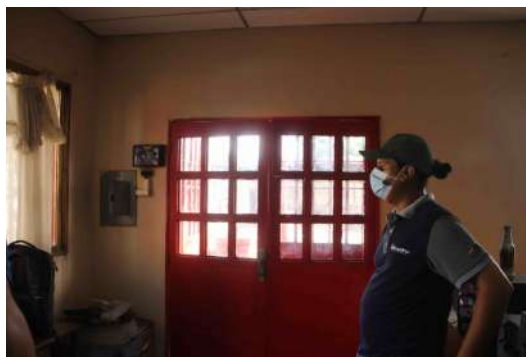
#### 4.- Puerta de acceso y ventanas de la Sala del Infocentro

La puerta de acceso a la Sala está compuesta por dos hojas, cada una de 0,75m x 2,05m, de estructura reticular metálica con vidrios, se encuentra en buenas condiciones aunque la pintura se encuentra con algunos daños. La única cerradura se encuentra deteriorada. Una de las puertas tiene cerrojos superior e inferior, hechos de cabillas lisas que cumplen su función, pero podrían ser mejoradas.

La reja de protección, es también de dos hojas, es metálica y se encuentra en muy buen estado, aunque la pintura presenta algunos daños y no se observan daños por corrosión. La única cerradura instalada se encuentra dañada. La reja tiene capuchones de acero soldados, para protección del cilindro de la cerradura. Las rejas y puertas están pintadas en esmalte de color rojo.

- Reparaciones de los daños por corrosión u otros en todos los marcos metálicos empotrados de puertas y ventanas del Infocentro, con pintura de esmalte, Clase "A", color según especificación de INFOCENTROS.
