**Proyecto No: 00132998**

**REHABILITACIÓN INTEGRAL PARA MEJORAR LA INFRAESTRUCTURA FÍSICA EN  
CENTROS COMUNITARIOS DE ACCESO A LAS TECNOLOGÍAS DE LA INFORMACIÓN Y  
COMUNICACIÓN EN OCHO (8) “INFOCENTROS” DE LA REGIÓN CENTRAL Y LA REGIÓN  
OCCIDENTAL DE LA REPUBLICA BOLIVARIANA DE VENEZUELA**

**INFORME DE LA INSPECCIÓN Y DIAGNÓSTICO DEL ESTADO ACTUAL DE  
CADA INFOCENTRO**

**INFOCENTRO “DC36-CASA DEL PODER POPULAR DE EL VALLE” -  
CARACAS**

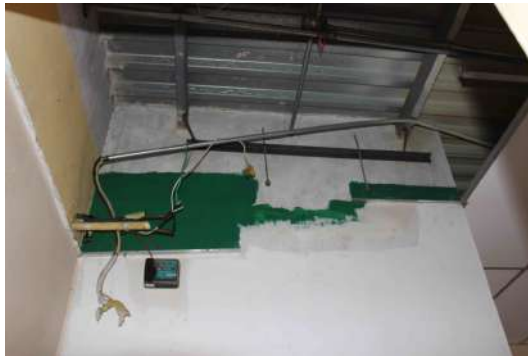
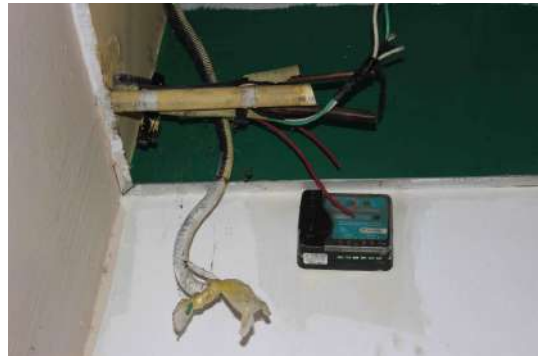
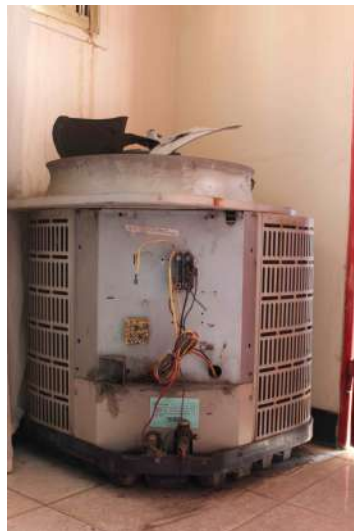
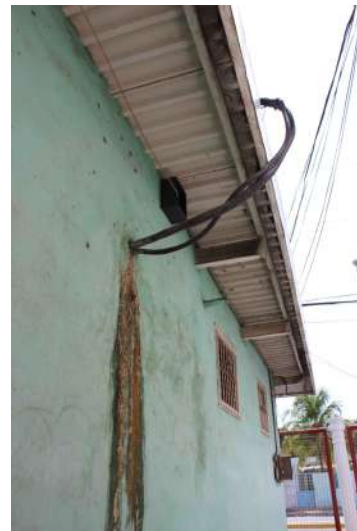
#### 5. Aire Acondicionado

El Infocentro no cuenta con el equipo de aire acondicionado, fue desinstalado completamente. La unidad externa se encuentra depositada en el interior de la Sala y se encontraba instalada en el techo sobre una base metálica y contaba con la estructura metálica de protección (jaula) que aun se encuentra en el techo, con daños por corrosión generalizados. La unidad interna se encuentra dentro del pequeño depósito usado también como cocina. El equipo es de 36.000 BTU/h. Según se nos informó funcionaba normalmente cuando la unidad externa colapsó.

La unidad interna es una consola que estaba colgada del techo mediante soportes de acero y para desinstalarla fue eliminado el cielo raso por completo, incluyendo la estructura de aluminio y sus soportes. Esta área (1,50m x 1,35m) debe restituirse a las condiciones originales.

Las conexiones eléctricas y de temperatura entre las dos unidades, se encuentran muy deterioradas y cortadas en forma inadecuada, tanto en la parte interna como en la que va hasta el techo, especialmente las protecciones de las tuberías de cobre. En la pared posterior se notan los daños ocasionados por una disposición inadecuada del desagüe de la unidad interna.

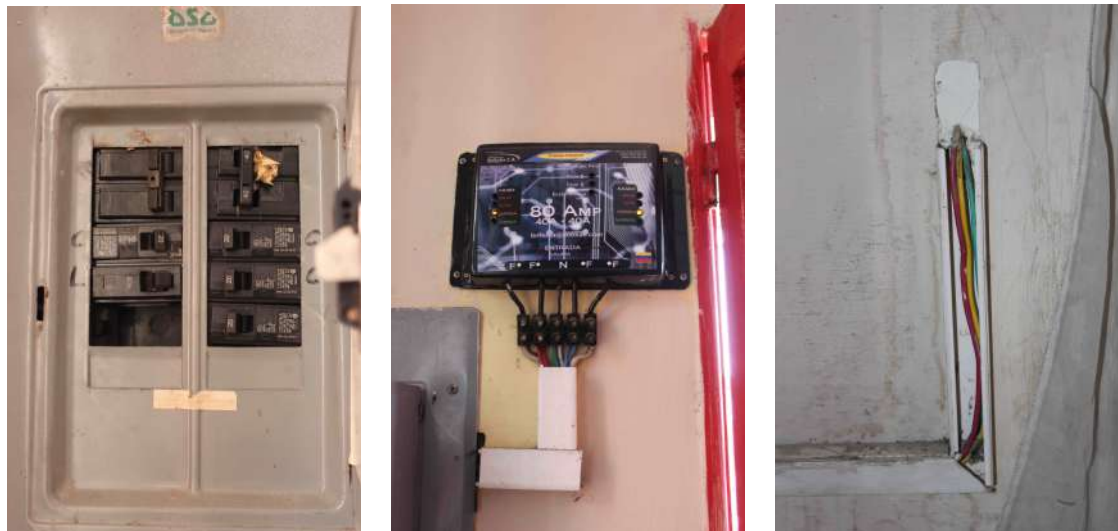
Justo al lado de este tablero se encuentra un protector integral electrónico de 80A que aparentemente está desconectado o no funciona.

En la pared exterior posterior se encuentra una caja que aparentemente sirve para la acometida principal de la construcción, en la cual se aprecian dos breakers: uno de 60A y otro probablemente de 100A (no fue posible constatar el amperaje), esta caja estaba reservada para la instalación del medidor, se encuentra muy deteriorada y con las conexiones en desorden y no identificadas. Debe revisarse con mayor detalle esta acometida y acondicionarla conforme con las especificaciones técnicas y normas aplicables.

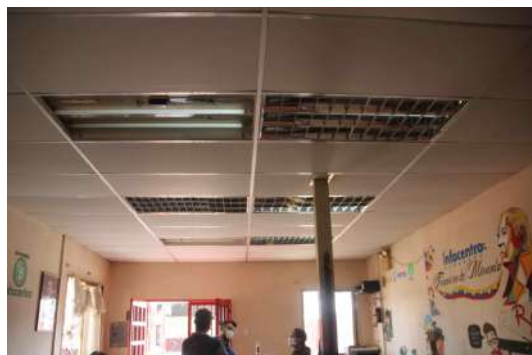
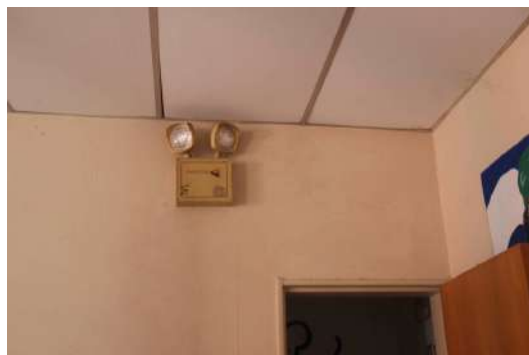
Para la iluminación de la Sala principal están instaladas 6 lámparas embutidas en el cielo raso, son de 4' x 2' de 3 bombillos T8 fluorescentes cada una. De los 18 bombillos instalados en estas lámparas prácticamente ninguno funciona, ya que los que dan luz operan defectuosamente. Los difusores lumínicos de dos de las luminarias han sido desinstalados, se encuentran en el Depósito del Infocentro y deben ser reinstalados realizando las reparaciones a que haya lugar.

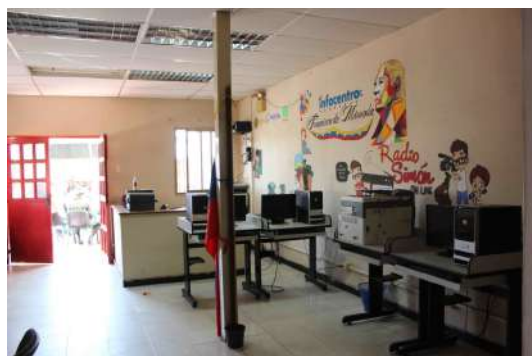
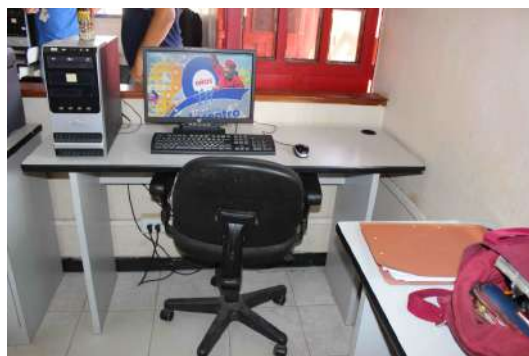
Los muebles de las estaciones de trabajo se encuentran en relativo buen estado, algunos de ellos presentan deterioro en la pintura y pequeños daños por corrosión y por desgaste, especialmente en las piezas que se encuentran cerca del piso.

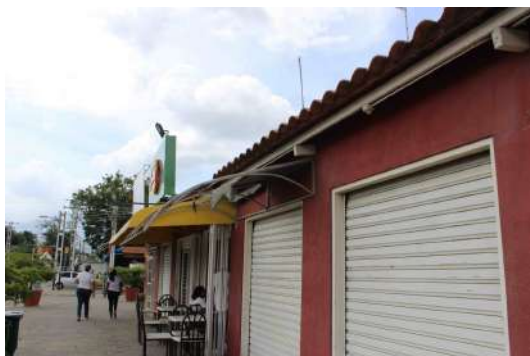
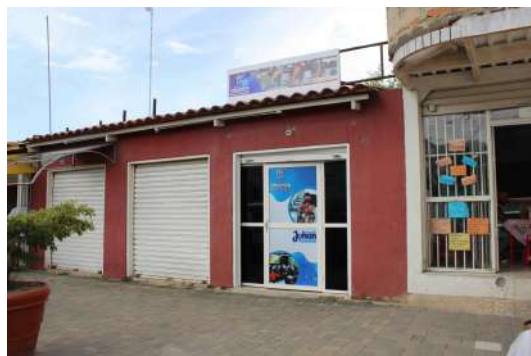
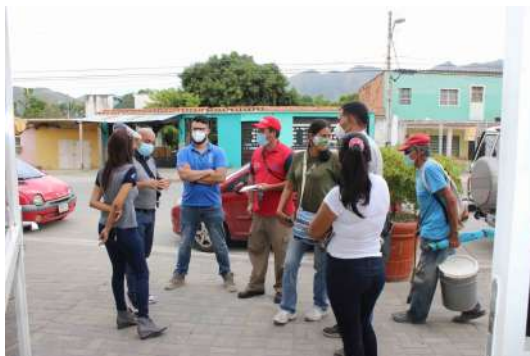
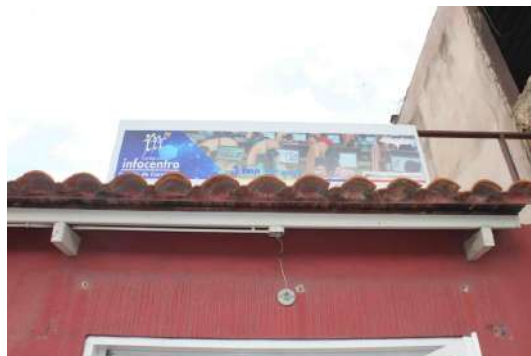
El Infocentro “Batalla de Carabobo” ocupa una sala dentro de la construcción que comparte con varios pequeños locales de comercios, dentro del pequeño centro de comercio que pertenece a la Alcaldía, en la Población de Yagua, estado Carabobo, sobre la Avenida Rafael Pocaterra, Sector El Arguaney.

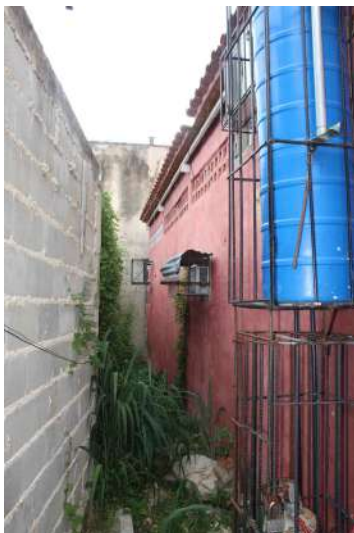
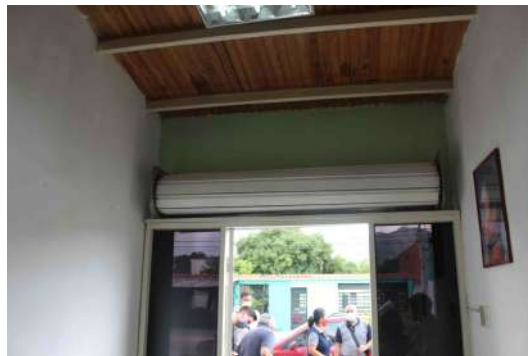
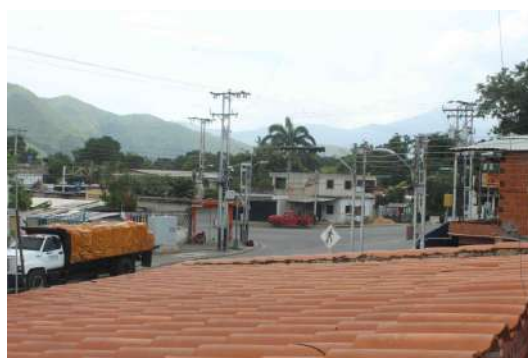
La pared frontal se encuentra en buen estado, aunque se nota que se han dejado los huecos donde se apoyaba seguramente una marquesina similar a las de los comercios adyacentes.

En la parte posterior existe un espacio reducido que separa la construcción donde se instala el Infocentro, de la construcción vecina. Se observa que la pared trasera se encuentra en buen estado.

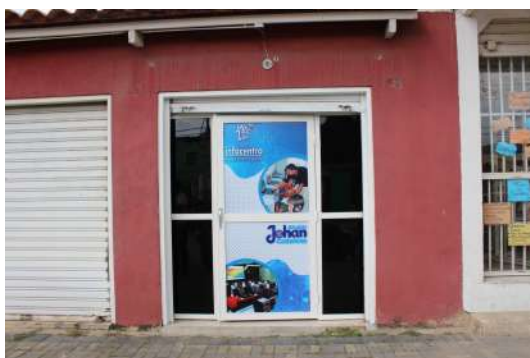
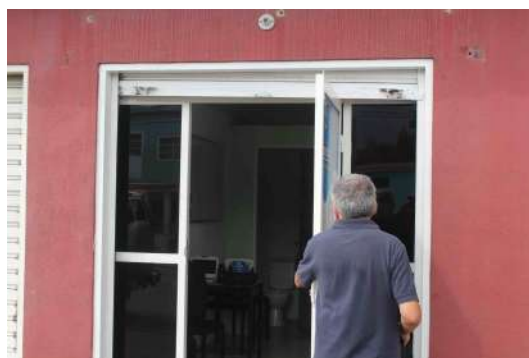
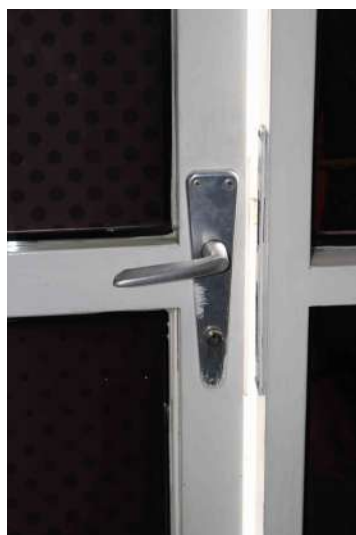
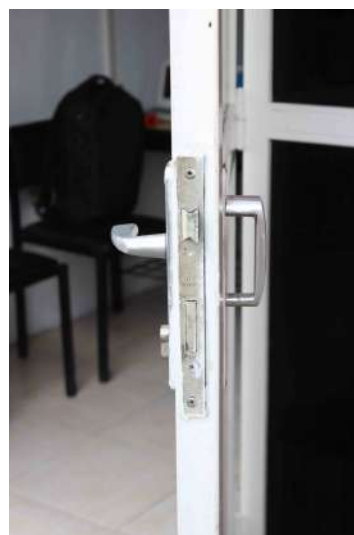
La única cerradura instalada en la puerta de entrada al Infocentro, es embutida en la puerta de entrada y funciona con normalidad, no está provista de capuchón de acero para protección del cilindro y tiene por dentro una manilla.

La protección para la puerta de entrada está confiada a la puerta metálica enrollable, de acero sólido, que se encuentra funcionando correctamente y no presenta ningún deterioro visible.

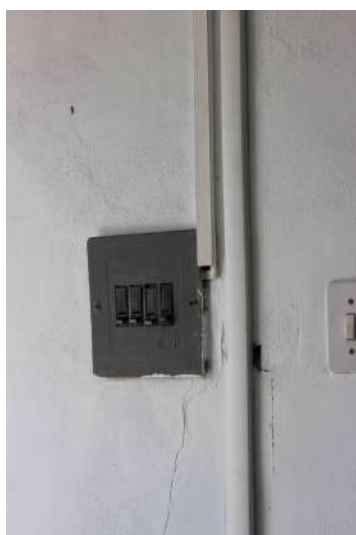
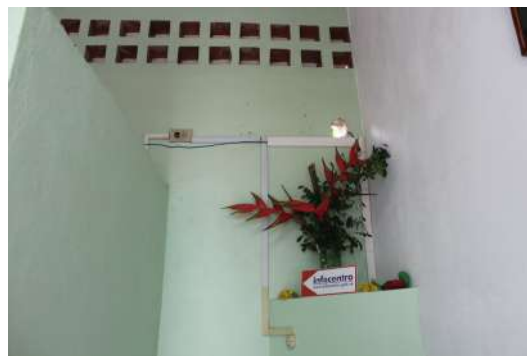
Adicionalmente, se ha extendido una red eléctrica con canaletas plásticas que se encuentra un tanto desordenada y requiere de ajustes y cambios, tanto en las canaletas como en los tomacorrientes instalados.

De los dos tomacorrientes alimentados desde esta caja, uno está instalado debajo del desagüe de la tina metálica, lo cual hace que sea prácticamente inutilizable y nos reportan que no funciona.

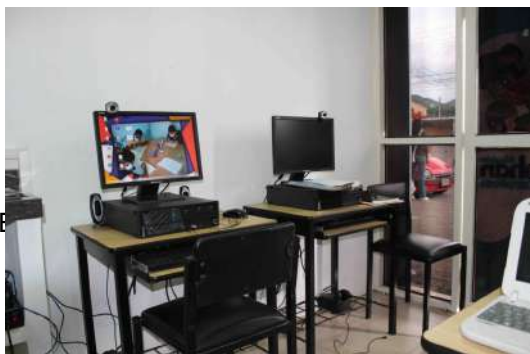
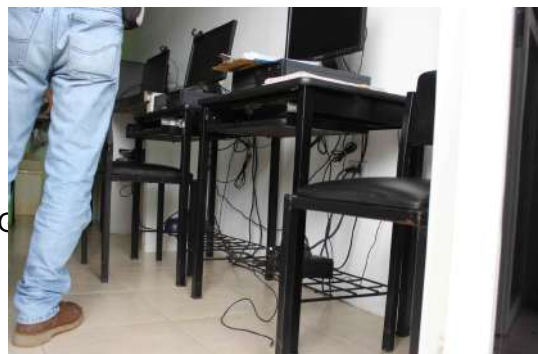
Los muebles de las estaciones de trabajo se encuentran en muy buen estado, son prácticamente nuevos.

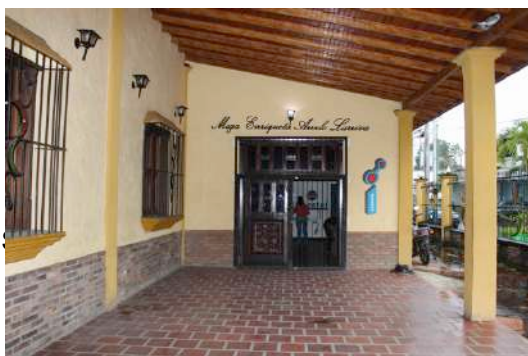
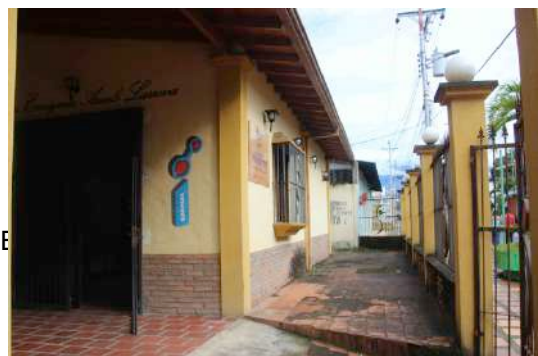
Toda la edificación se encuentran en buen estado, aunque se nota el deterioro de algunos servicios tales como la iluminación y el aire acondicionado. Las áreas exteriores requieren de atención y limpieza generalizada. Las instalaciones de data se encuentran en un estado deplorable, con los cables desordenadamente colgados del rack y de las paredes.

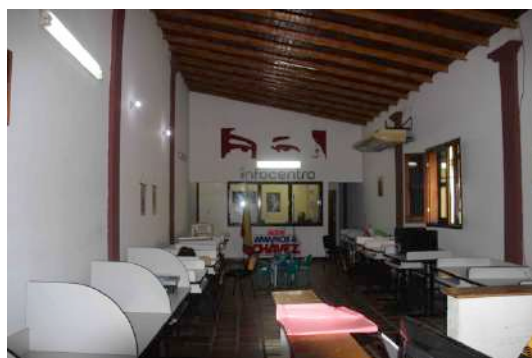
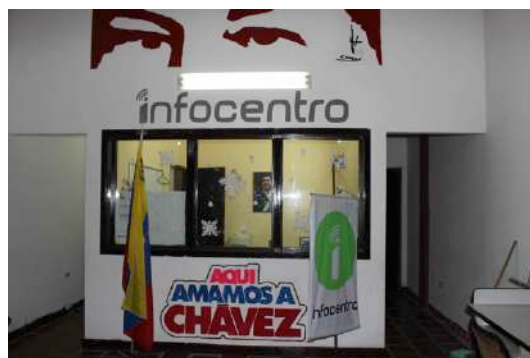
Hacia el fondo de la Sala se encuentra una pequeña área que se utiliza como Oficina para La OCE, que cuenta con un visor de gran tamaño que permite observar toda la Sala de computadoras.

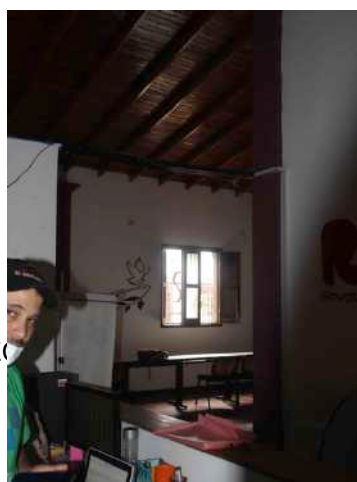
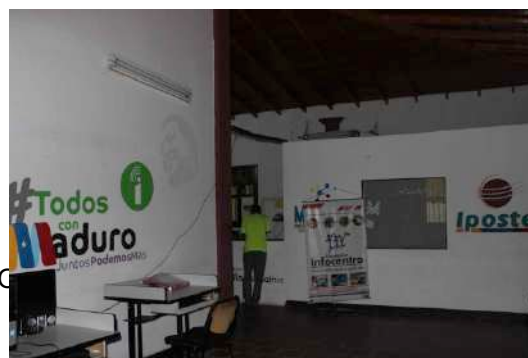
Internamente, el techo de la Sala principal, es de machihembrado sobre vigas de madera, inclinado de tal manera que la altura mayor es de 4,75m y la menor, en la pared que da hacia el exterior, es de 3,77m. Se ha mantenido en las paredes la silueta de columnas de estilo colonial pintadas de color diferente al del resto de las paredes, con lo cual se logra un aspecto agradable a la vista

Los pisos están revestidos de losetas de arcilla vitrificada (cayco) de color rojo, en muy buen estado.

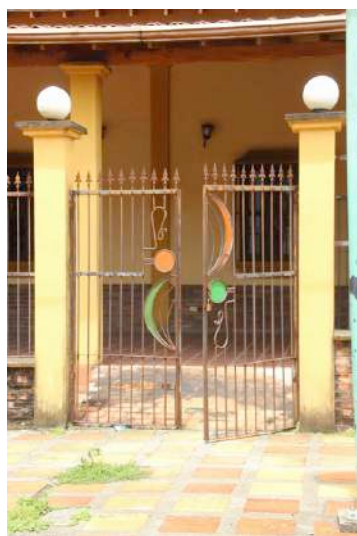
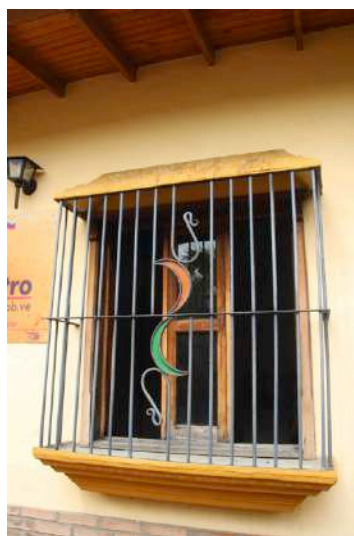
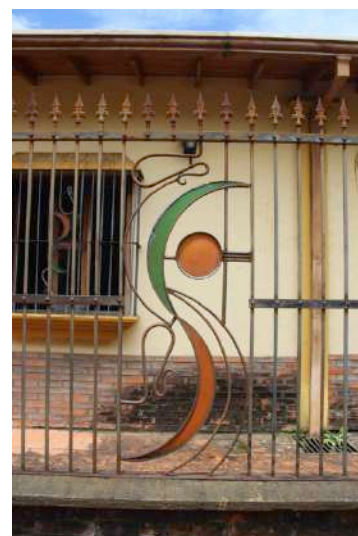
La puerta principal de acceso al Infocentro es de dos hojas de madera con un elaborado relieve en la parte inferior y visores de vidrio en la superior, ambas se encuentran en muy buen estado, aunque se evidencia la necesidad de realizar algunas pequeñas reparaciones y la protección con barniz transparente para madera.

Las cerraduras con que cuenta esta reja se encuentran en buen estado, salvo la central que tiene rota su manilla, la cual debe ser sustituida.

En la parte superior, ocupando todo el ancho de ambas puertas, se ha instalado una ventana fija con vidrios también fijos que se encuentra igualmente, en muy buen estado pero que debería protegerse con una mano de barniz transparente.

Tanto las ventanas como las puertas de madera, deben ser sometidas a una reparación menor generalizada, lijando las superficies para remover pintura oxidada y deteriorada, hasta dejarlas lisas y sin materia adherida. De ser necesaria se colocará una mano de sellador, especialmente en algunas de las ventanas que por la acción directa de los rayos solares presentan un grado mayor de deterioro.

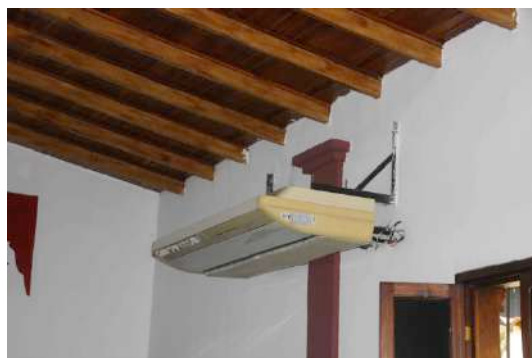
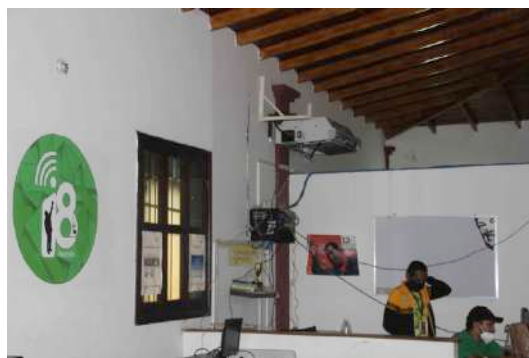
El ambiente de la Sala principal del Infocentro está dotado de dos (2) unidades evaporadoras correspondiente al mismo número de aparatos de aire acondicionado de 36.000 BTU/hora, cada uno, todos de marca instalados sobre soportes adosados a la pared que tiene las ventanas hacia el exterior.

Se observa que los desagües de aguas de condensación de estas unidades se encuentran canalizadas mediante una tubería de PVC empotrada en la pared, una por cada unidad evaporadora, que han funcionado sin inconvenientes, pero que deben ser revisados y sometidos a limpieza por que las unidades no han funcionado por estar dañadas en las últimas semanas o meses.

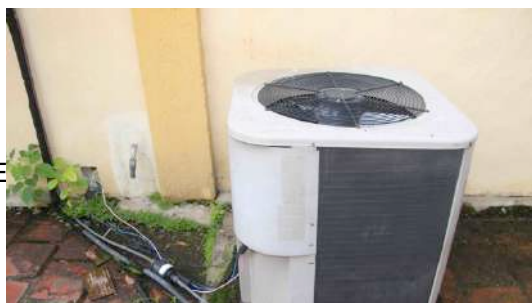
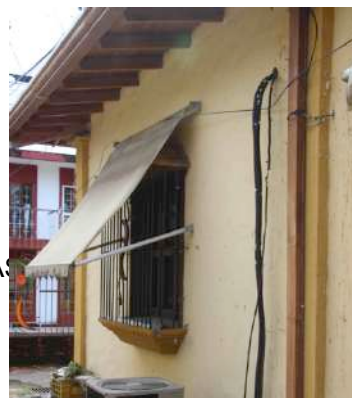
Las unidades condensadoras, compresores, se encuentran instaladas en el piso exterior del Infocentro, sobre apoyos de concreto de 5,0cm de altura, en lugares cercanos a las unidades internas. Las conexiones eléctricas, de tuberías de cobre y protecciones térmicas muestran grandes deterioros pero serán reemplazadas al instalar nuevos equipos de aire acondicionado.

No será necesario modificar la ubicación de las unidades externas pero si será imprescindible que se las dote de las protecciones adecuadas para las tuberías de cobre y los conductores eléctricos que las conectan con la unidad interna, de manera que no se dejen por el piso ni sueltos.

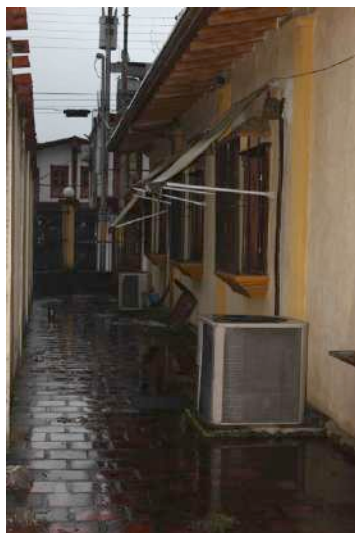
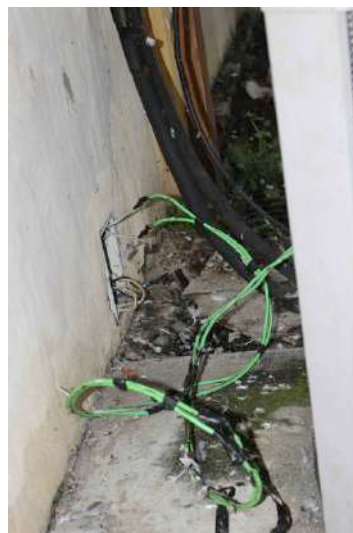
Las unidades internas tienen soportes metálicos que se encuentran en muy buen estado, por lo que serán utilizados, sin modificar su ubicación, para soportar las nuevas unidades. Se requiere para estos soportes que sean protegidos con esmalte de color negro brillante.

Cada una de las unidades externas debe ser dotada de las bases y rejillas de protección (jaulas), debidamente pintadas con esmalte color negro, que deben contar con los candados anticizalla de seguridad.

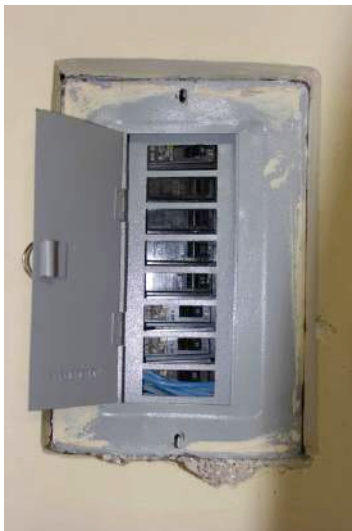
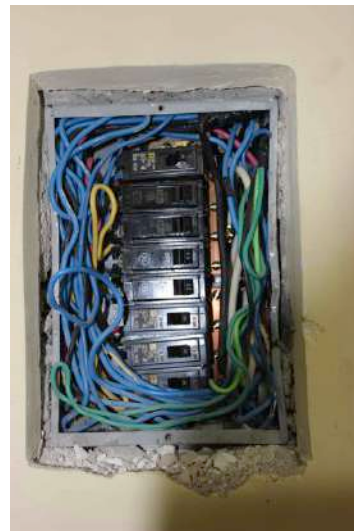
El tablero eléctrico principal, para el control de los circuitos del área del Infocentro, se encuentra ubicado empotrado en la pared lateral de entrada a la Oficina de la OCE, se encontraba tapado por un pizarrón blanco, lo cual debe ser evitado en el futuro, ya que el acceso a este equipo debe ser completamente abierto.

El tablero es para ocho (8) circuitos y resulta pequeño a juzgar por el congestionamiento de cables que existe alrededor de el y por que no existe no un puesto libre para algún interruptor termo magnético adicional.

En el momento de la Inspección el tablero contaba con 8 interruptores termomagnéticos: 1x30A, 2x50A, 2x60A, 2x30A y 1x20A. Es recomendable sustituir este tablero por uno de mayor tamaño que sea instalado en el mismo lugar y también empotrado para facilitar la reconexión de los circuitos.

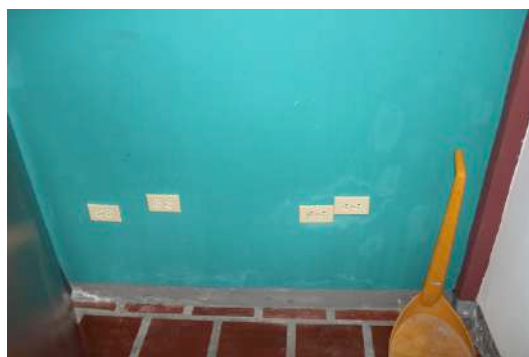
Las tomas de data son pocas y se encuentran instaladas en una disposición que no facilita su uso, están ubicadas cercanas entre si y sin relación con la posición con la de las Unidades de Trabajo. Sin embargo, esta red podrá ser minimizada en razón de que la conexión para internet eliminará la necesidad del cableado, ya que se empleará una conexión mediante WiFi.

Debe eliminarse el precario “puente” que existe para pasar los cables de data entre el rack de comunicaciones y la pared mas alta del Infocentro y si se requiere llevar una canalización que tenga esta misma trayectoria, se utilizará otra vía para no construir un “puente” similar.

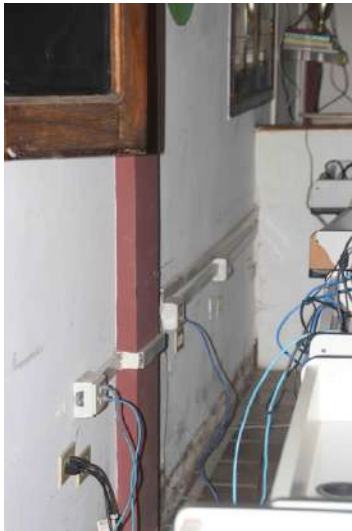
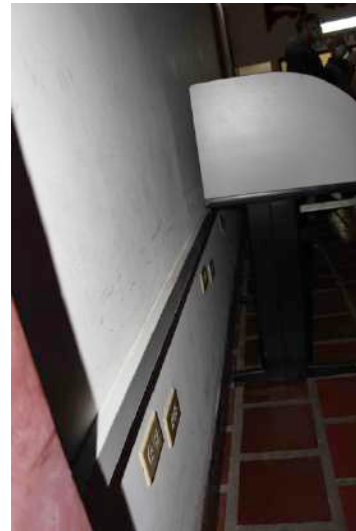
Las conexiones eléctricas para la iluminación y para las unidades de aire acondicionado, se encuentran en canalizaciones empotradas en las paredes y no se han detectado fallas o defectos en ellas, por lo que no requieren de mayor atención.

El rack de las conexiones de comunicaciones se encuentra instalado en el área de la Taquilla, cerca de una ventana y prácticamente debajo de una de las unidades internas de aire acondicionado, por lo que se considera que la nueva unidad que sustituirá a la existente, debe instalarse un poco alejada del equipo de aire acondicionado. Todas las conexiones de data serán sustituidas y donde sean necesarias las tomas, serán instaladas mediante canaletas plásticas adosadas a las paredes.

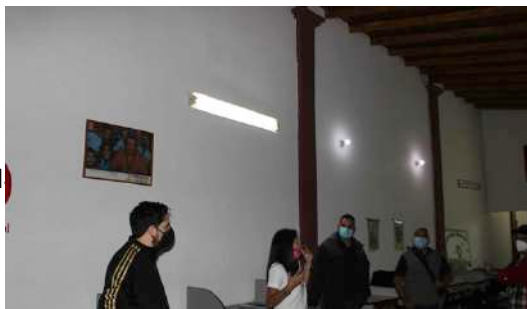
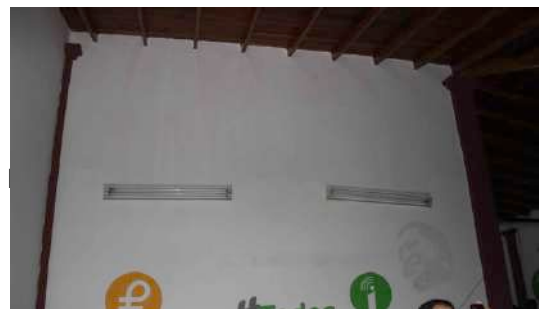
La iluminación interna es muy deficiente dentro de las instalaciones del Infocentro. Originalmente existían 21 lámparas adosadas a las paredes, cada una con dos (2) bombillos fluorescentes T8 de 4' (1,22m), para los cuales los propios sócates tienen el sistema eléctrico de arrancador y transformador. Este sistema se ha averiado en muchas lámparas que han sido removidas y sustituidas por sócates de porcelana adosados a la pared, para bombillos E27 incandescentes. Esta práctica ha recudido considerablemente la iluminación artificial dentro del Infocentro y la solución planteada es la de instalar lámparas nuevas, con bombillos LED de 18W, 110V, T8 de 4' (1,22m) similares a las existentes, adosadas a las paredes, utilizando los mismos puntos de electricidad existentes. La totalidad de las lámparas existentes debe ser removida y sustituida de esta forma. Infocentros informará de la ubicación de algunas lámparas adicionales para las cuales será necesaria la instalación de canalizaciones con canaletas plásticas superficiales.

La canalización existente para el sistema de iluminación, es empotrada en las paredes y no presenta fallas o defectos, por lo que no se le prestará mayor atención.

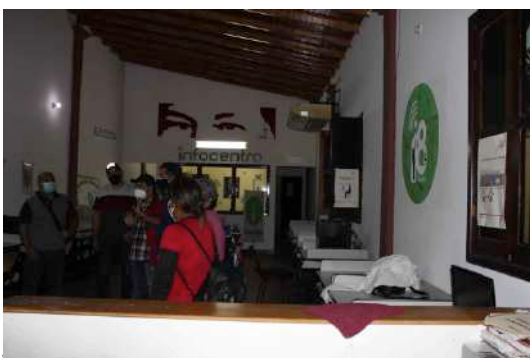
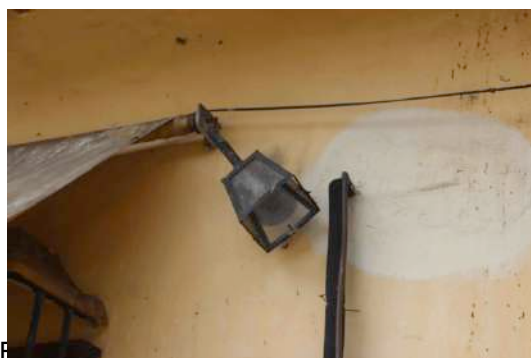
El área del módulo de IPOSTEL se encuentra muy mal iluminado, se ha instalado, en una de sus paredes, una lámpara de bombillo fluorescente circular que funciona deficientemente, y en otra de las paredes se ha retirado una de las lámparas de pared de dos bombillos T8. Al reponer las lámparas de las paredes, la iluminación de esta área mejorará notablemente.

Las instalaciones eléctricas para los tomacorrientes, se encuentran canalizadas empotradas por las paredes y se ha comprobado que en la Sala principal del infocentro existen dos líneas contiguas de estos tomacorrientes, aparentemente una de ellas no funciona completamente, pero en términos generales no existen en esta área necesidad de modificar o rehabilitar el sistema de tomacorrientes. En las demás áreas se ha comprobado que los tomacorrientes funcionan satisfactoriamente.

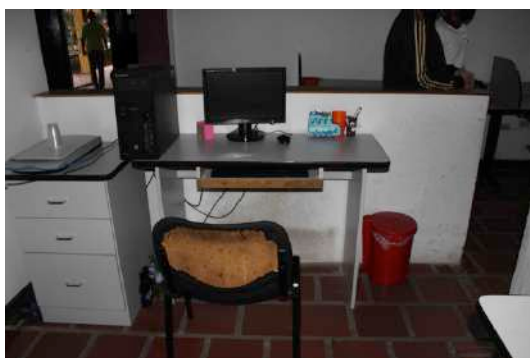
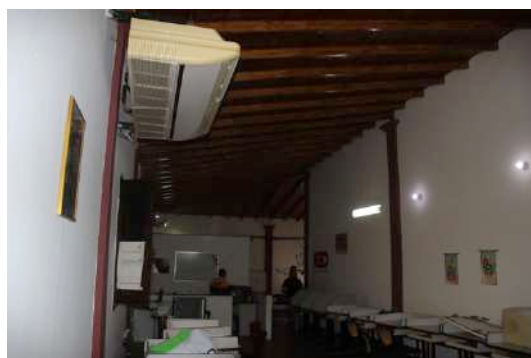
Se encontraron en el Infocentro un total de 26 estaciones de trabajo, algunas sin sus respectivos equipos de computación, cuya funcionalidad se verificó, constatando que todos los equipos funcionan perfectamente.

Las estaciones de trabajo están instaladas en muebles de distintos modelos todos los cuales se encuentran en regulares condiciones, las sillas en cambio, se encuentran algunas, muy deterioradas.

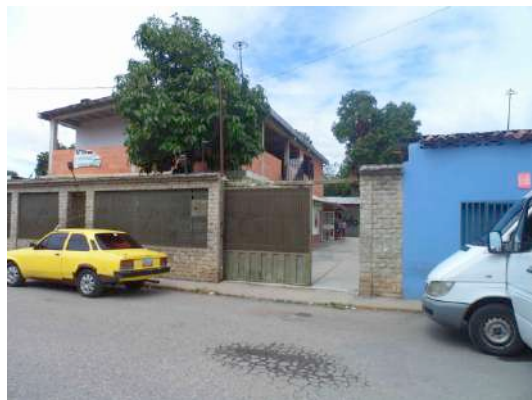
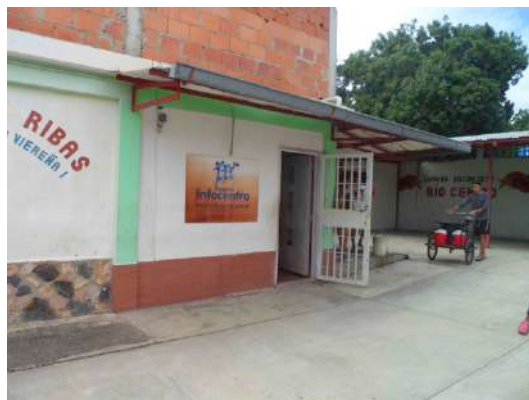
La estructura donde se ha instalado el Infocentro es de dos plantas, de tipo convencional con columnas y vigas de concreto armado, el techo es a dos aguas conformado por una estructura de losa de tablerones, que se encuentra protegido por manto asfáltico, sin tejas.

El área que ocupa el Infocentro ocupa una esquina del edificio y está dotada de una marquesina de estructura metálica con láminas de aluminio, que se encuentra en regular estado y que impide que el agua de lluvias caiga directamente sobre la puerta de entrada del Infocentro. Este techo tiene un canal colector de las aguas de lluvia que descarga en la parte posterior de la edificación.

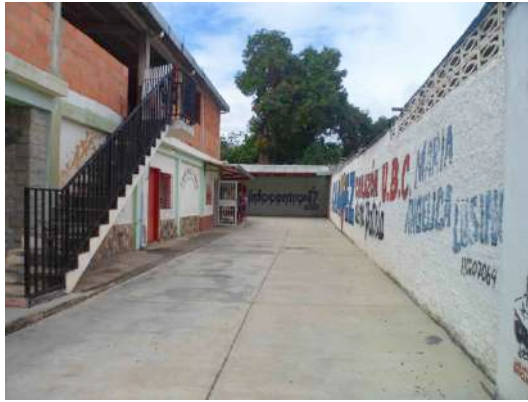
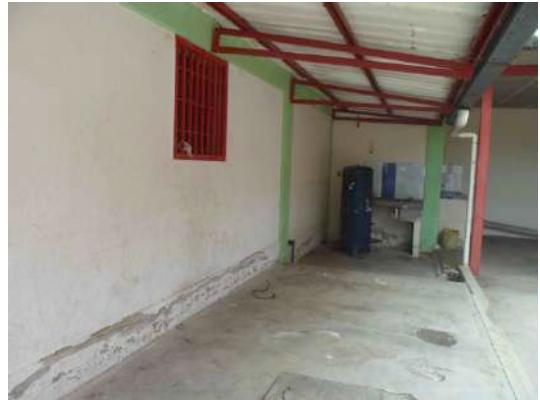
El piso del área exterior está conformado por una losa de concreto armado que se parecía en buenas condiciones y se ha observado que no existen problemas de drenaje de las aguas de lluvia.

Toda la edificación se encuentra en regular estado y se aprecian trabajos de construcción en curso en la segunda planta que no afectan al Infocentro ni a su funcionamiento. Las condiciones del sitio se consideran seguras, tanto para los equipos como para los usuarios del Infocentro.

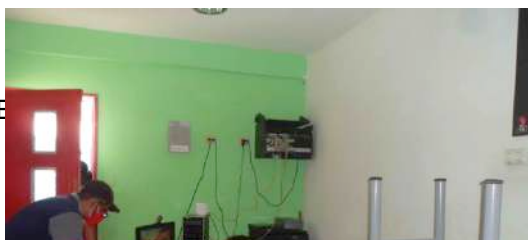
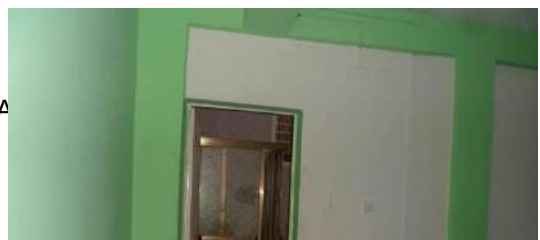
Los pisos están revestidos de losetas de arcilla vitrificada (cayco), de color rojo que se encuentra en buen estado. El piso del baño está revestido de cerámica vitrificada en formato de pequeños cuadros, que se encuentra en muy buen estado.

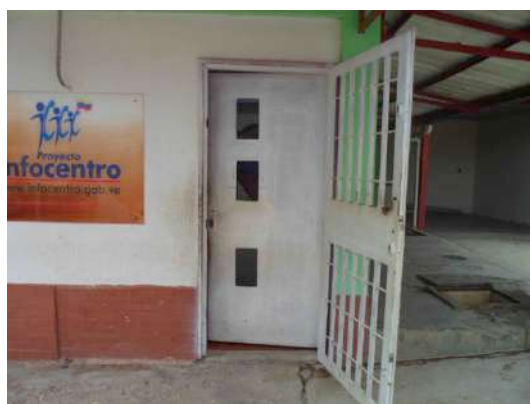
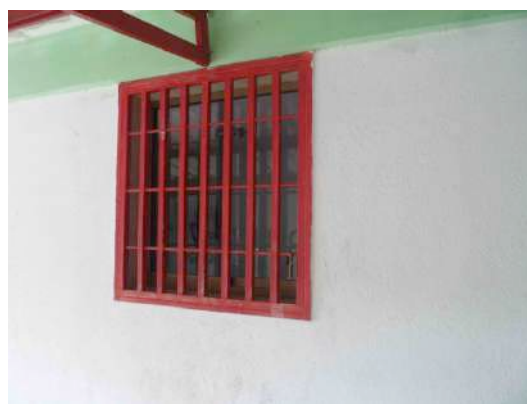
La entrada principal al Infocentro está controlada por una puerta entamborada y una reja de seguridad, ambas metálicas, de acero. La puerta está dotada de tres vidrios visores, cuya sujeción necesita atención y reparación ya que uno de ellos está mal instalado.

El marco se encuentra en buenas condiciones, aunque necesita de algunas reparaciones y que se instalen las hembrillas para las cerraduras existentes.

- Reparación integral y pintura de la puerta entamborada del Infocentro, previa la remoción de la pintura existente, la desinstalación y reinstalación de los visores de vidrio y la reparación de todas las fallas y defectos que se presentan. Debe utilizarse esmalte brillante de color negro para exteriores, de la mejor calidad.

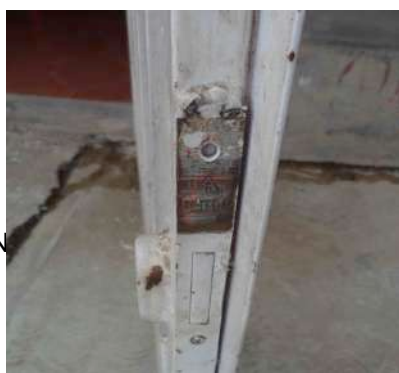
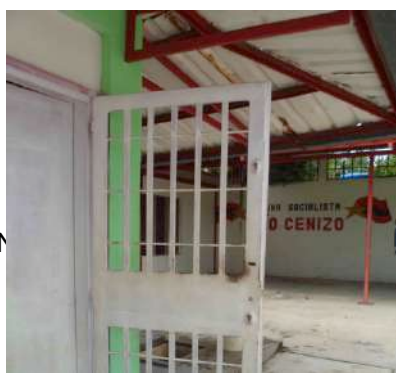
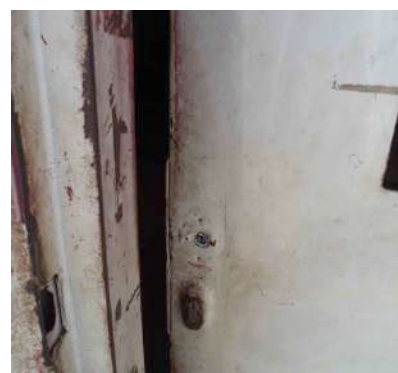
La cerradura de la puerta entamborada se encuentra en buen estado aunque le falta la manilla y su instalación debe ser mejorada.

La reja de seguridad cuenta con las tres cerraduras, una de ellas de 45mm y las otras de 35mm, en buenas condiciones.

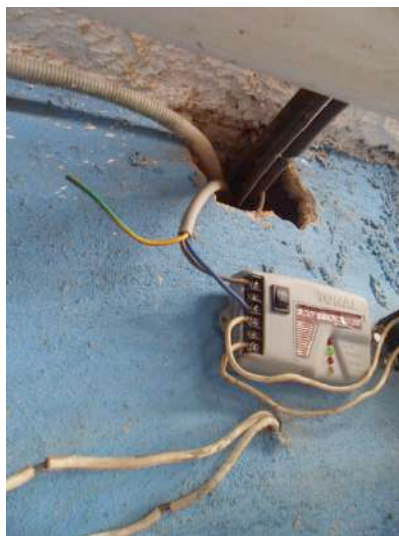
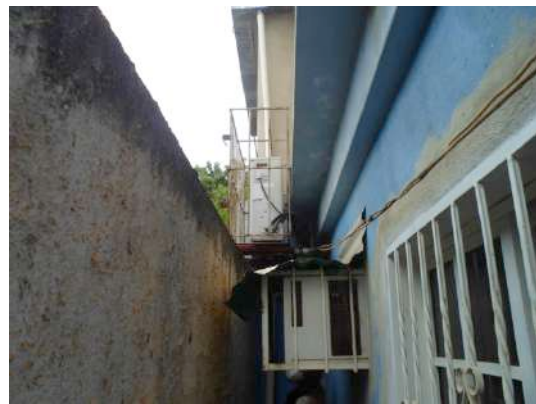
La alimentación eléctrica de ambas unidades se hace desde el exterior del Infocentro, mediante cables que se encuentran deteriorados y en malas condiciones. En el exterior se ha instalado un interruptor termo magnético doble de 40ª y un protector de tensión de 220V para el equipo.

Será necesario adecuar la canalización interna y externa para la alimentación eléctrica de ambas unidades desde el tablero eléctrico, que permanecerá donde se encuentra actualmente.

La unidad externa será provista de la estructura metálica para su apoyo en el piso y de la reja de protección según especificaciones de Infocentro.

Así mismo, las conexiones entre las unidades externa e interna, de tuberías de cobre y cables eléctricos de control, deben ser provistas dentro de la instalación del equipo de aire acondicionado.

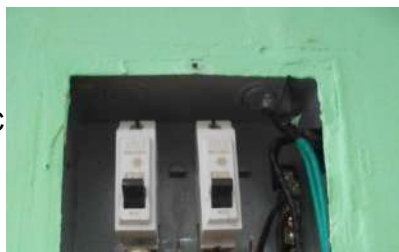
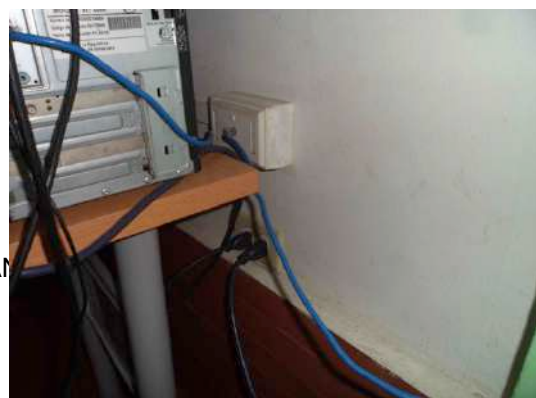
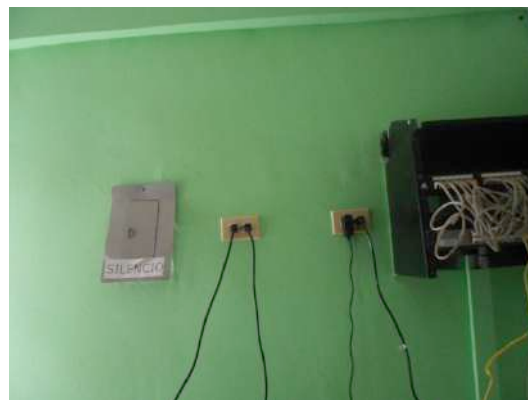
Los tomacorrientes son un total de quince (15) unidades, están instalados empotrados en la pared y la canalización es completamente empotrada. Solamente se encuentra dos de estos tomacorrientes que no funcionan.

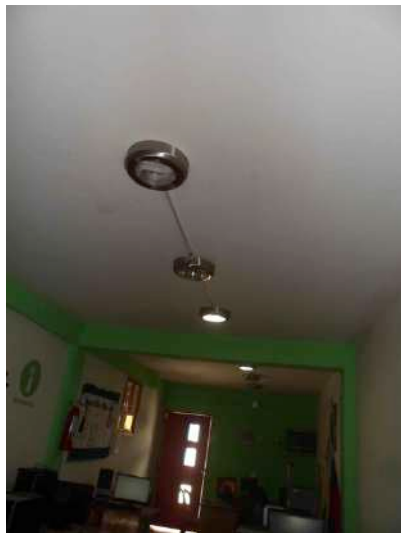
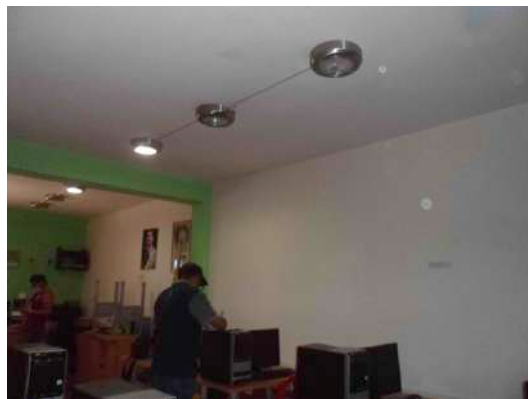
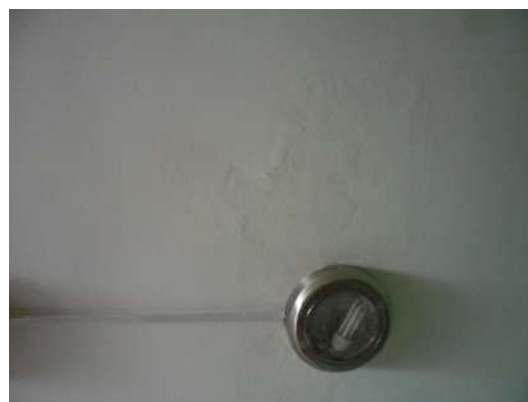
En el techo del Infocentro, se han instalado un total de 6 lámparas tipo spot adosadas al techo, de dos (2) bombillos E27 ahorradores cada una. Actualmente se encuentran útiles solamente dos bombillos, los demás están quemados y deben ser sustituidos.

El circuito de iluminación presente algún problema que debe ser resuelto mediante el mantenimiento del tablero y las conexiones eléctricas del Infocentro, ya que este circuito se queda sin energía en ciertas condiciones.

- Suministro, transporte e instalación de bombillos E27, para sustituir los existentes en las seis (6) luminarias de techo.
- Para instalar los bombillos deben ser revisadas y ajustadas las lámparas existentes y las conexiones eléctricas, eliminando cualquier defecto o imperfección.
- Suministro e instalación de una luminaria panel LED, circular, para el techo del baño, en sustitución de la lámpara fluorescente existente.

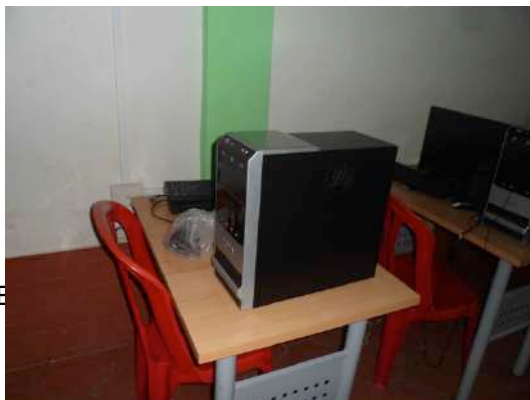
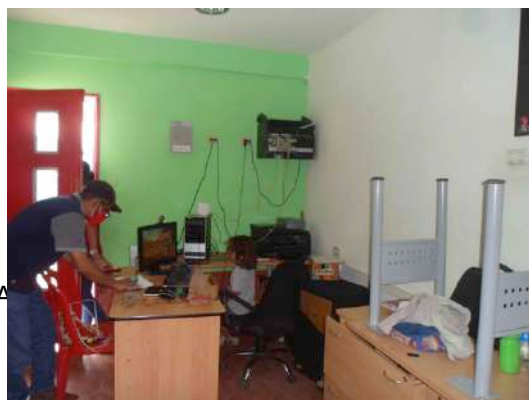
Se encontraron en el Infocentro un total de 9 estaciones de trabajo con sus respectivos equipos de computación, cuya funcionalidad se verificó, constatando que todos los equipos funcionan perfectamente.

El mobiliario se encuentra en muy buen estado y no requiere tampoco de mayor atención.
