## INFORME TÉCNICO No. 01– DIAGNOSTICO ESTRUCTURAL INSTALACIONES MAATE

**CORRESPONDIENTE A LA EVALUACIÓN TÉCNICA ESTRUCTURAL BÁSICA DE LAS INSTALACIONES DEL MAATE PARA SU OCUPACIÓN POR PARTE DEL PERSONAL DE PROAMAZONÍA – MACAS - MORONA SANTIAGO**

**Mes reportado: noviembre 2021**

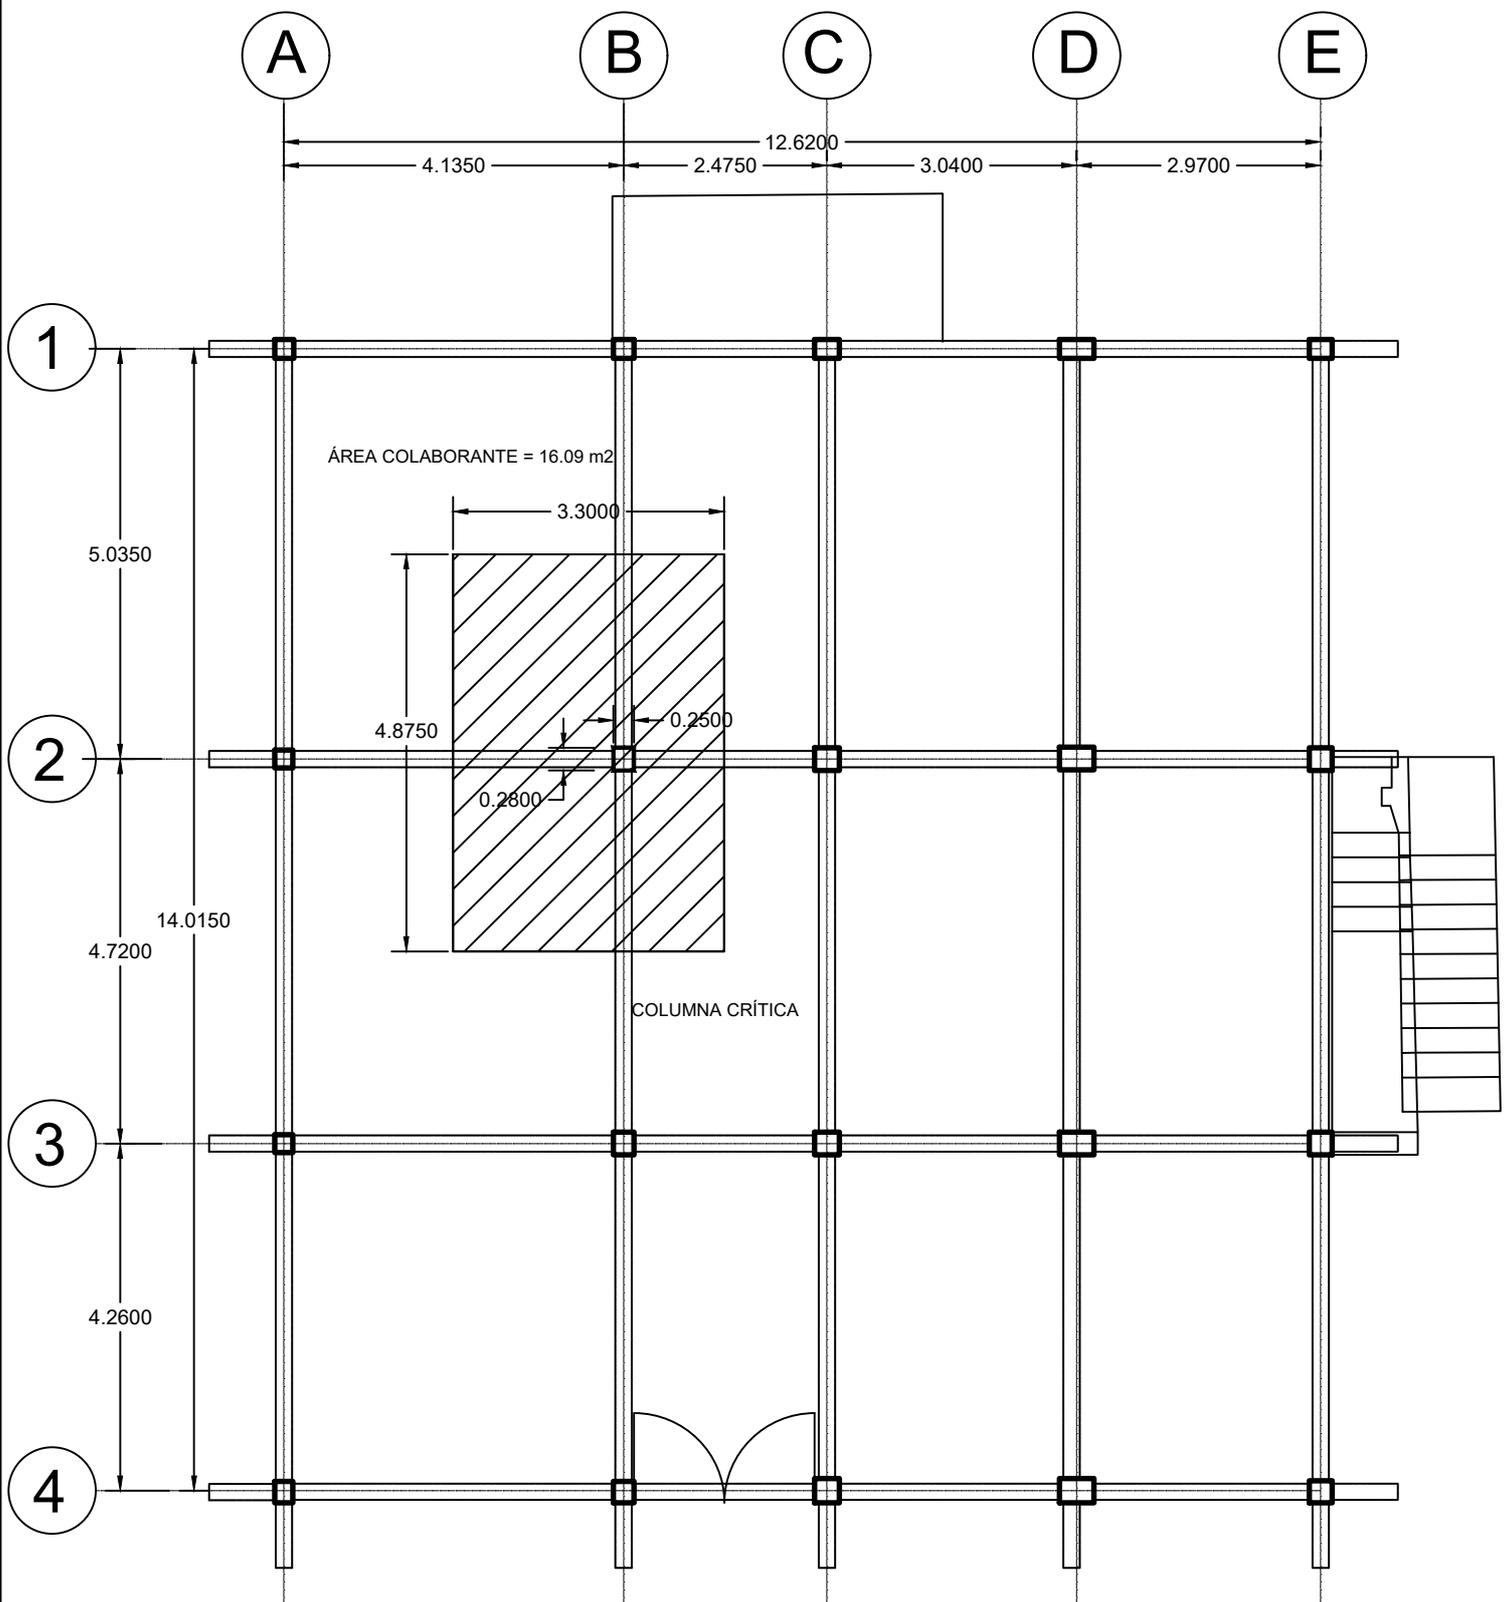
## VISTA EN PLANTA - COLUMNA CRÍTICA

De lo que se concluye que la columna crítica satisface el criterio de predimensionamiento en lo referente al área mínima de concreto requerido, se ha asumido un valor de la resistencia del concreto de 210 Kg/cm<sup>2</sup>, **lo cual debe ser corroborado con ensayos especializados en las estructuras existentes.** Se debe considerar que para el cálculo se ha asumido una carga viva de vivienda que correspondiente a 200 kg/cm<sup>2</sup> según la NEC-15, como factor de seguridad asumido.

Lo que implica 6 varillas de 14 mm (9.24cm<sup>2</sup>); diámetro del estribo 10mm cada 15 cm. **Este requerimiento no puede ser verificado en el alcance del presente informe, solo puede ser corroborado con ensayos de ultrasonido.**

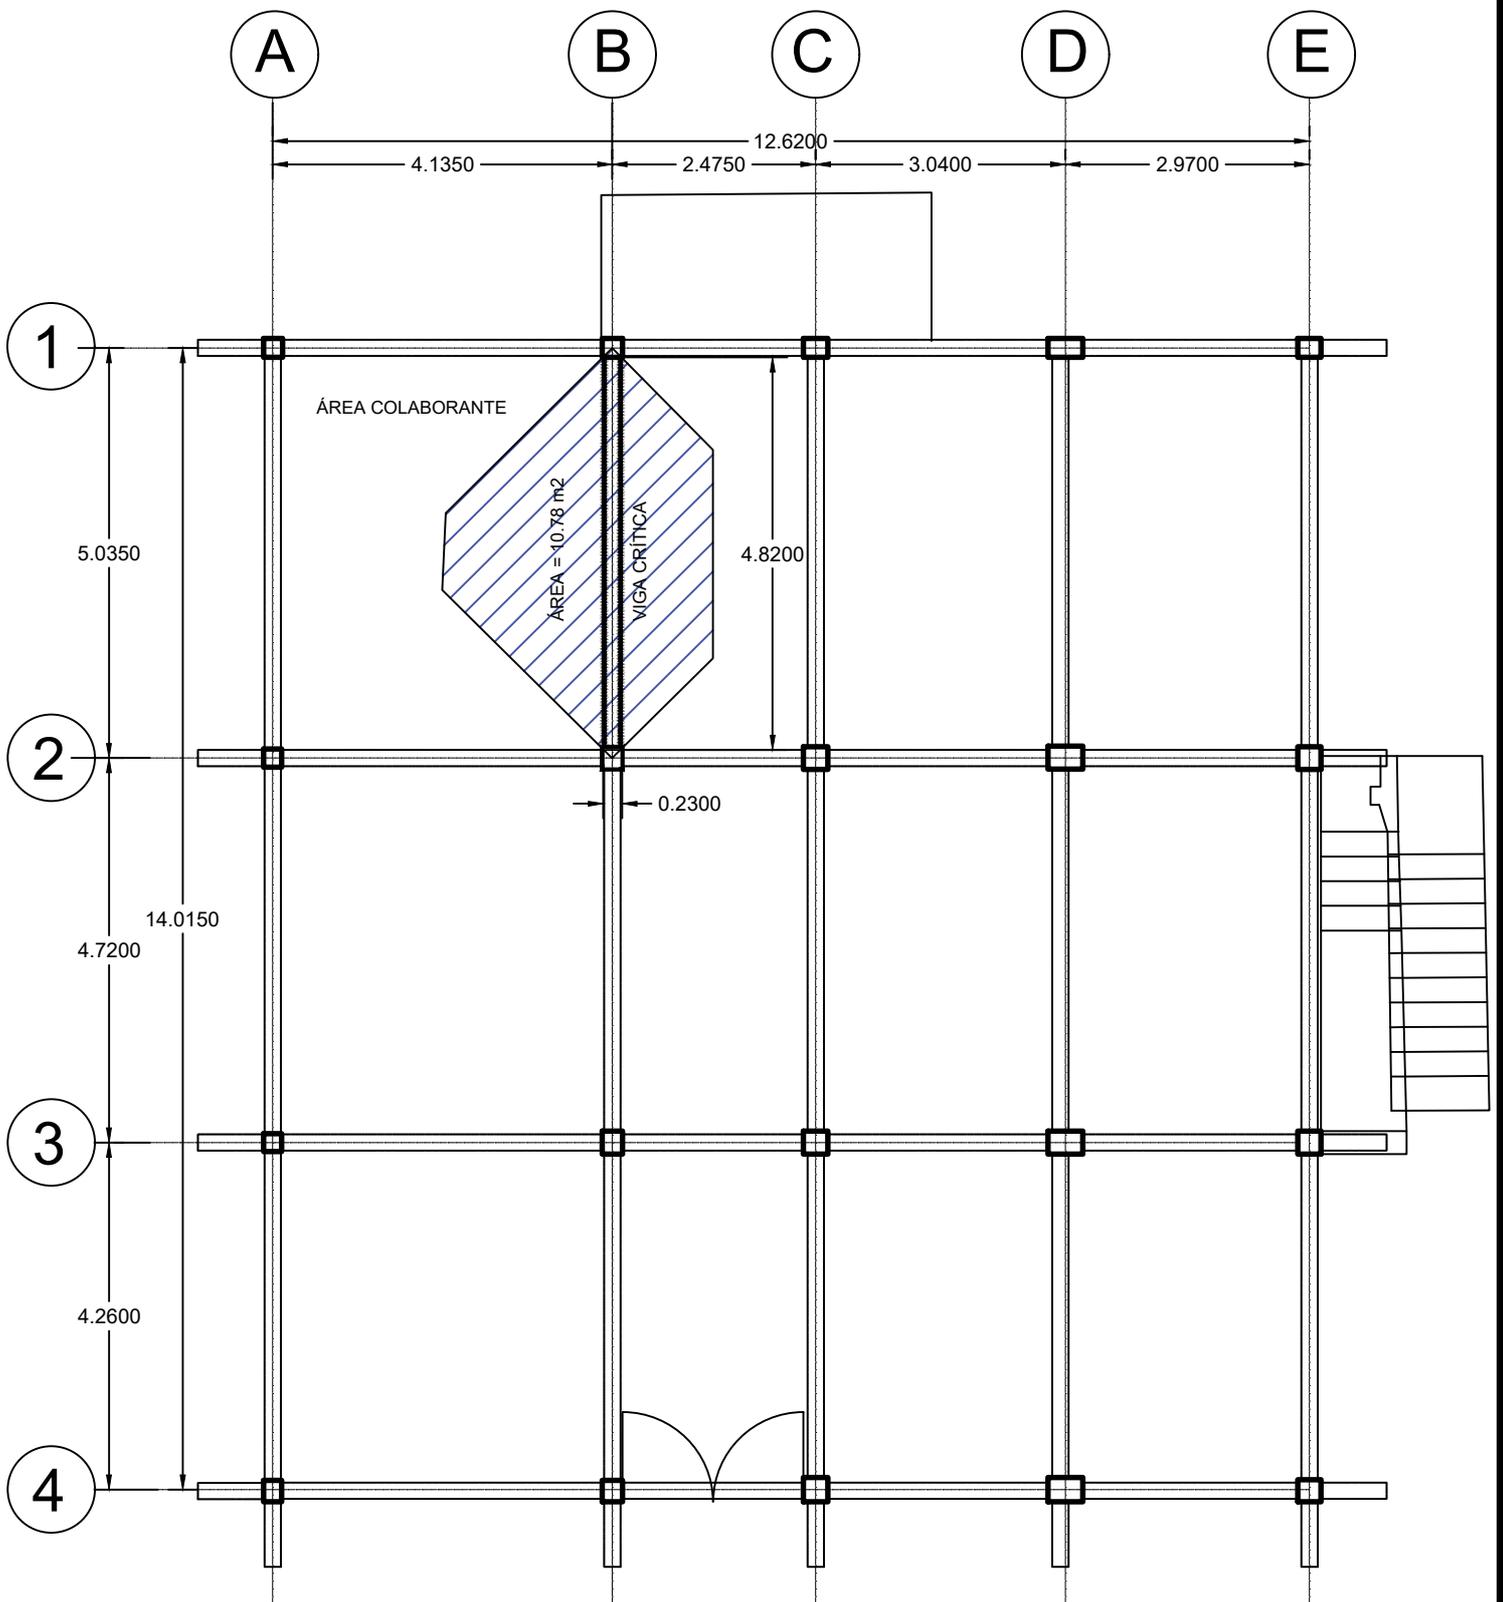
## VISTA EN PLANTA - VIGA CRÍTICA

De los cálculos se deduce que la sección crítica de viga cumple con los criterios de predimensionamiento mínimo en la estructura existente. se ha asumido un valor de la resistencia del concreto de 240 Kg/cm<sup>2</sup>, **lo cual debe ser corroborado con ensayos especializados en las estructuras existentes.** Se debe considerar que para el cálculo se ha asumido una carga viva correspondiente a vivienda de 200 kg/cm<sup>2</sup> según la NEC 2005, como factor de seguridad adicional.

De los cálculos se establece que se requiere, para el acero a tracción 2 varillas de 22mm + 2 varillas de 16mm; y para el acero a compresión se requiere 4 varillas de 12 mm; con estribos de 12 mm cada 15 cm. **Este requerimiento no puede ser verificado en el alcance del presente informe, solo puede ser corroborado con ensayos de ultrasonido.**
