# **RAPORT VLERESIMI**

***Rehabilitimi i Qendrës Rezidenciale të Zhvillimit në Vlorë***

***Bashkia Vlorë***

**Grupi I Projektimit: HT Construction (High Tech Construction) shpk**

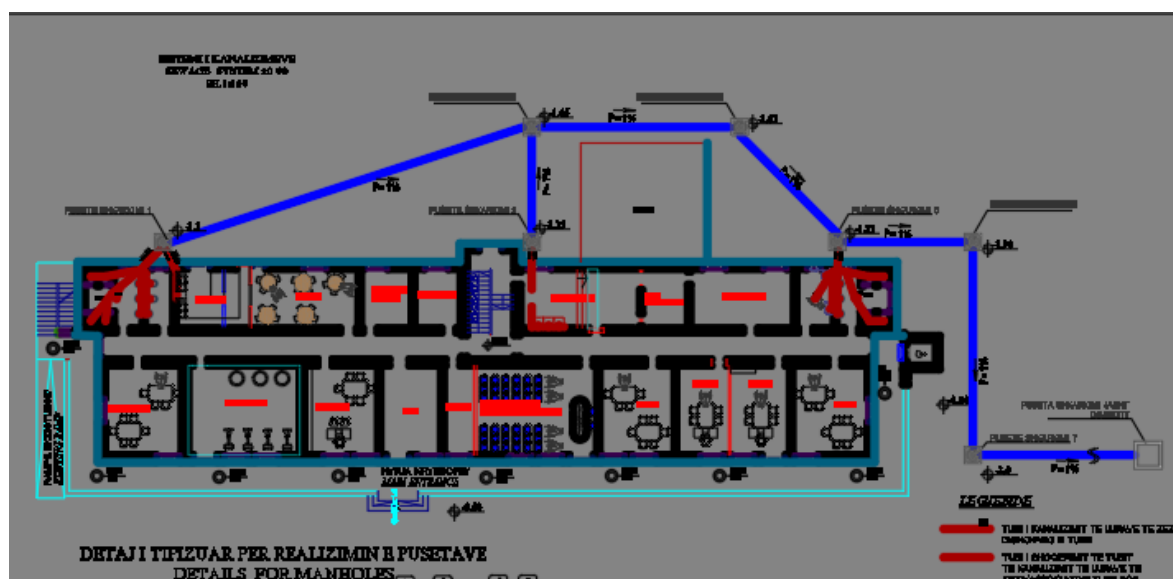
Nga inspektimi i bërë në objekt , u vu re se kullimi i ujrave të shiut bëhet në pjesën e pasme të saj. Në pjesën e pasme të godinës pusetat e ujërave të zeza pusetat janë të mbushura me ujë dhe në pamundësi për të shkarkuar.

Niveli i ujerave te zeza në pusetat ishte shumë i lartë, dhe thellësia e pusetave është shumë e vogël, c'ka sjell prezencë konstante të ujit në themel të godinës. Sipas mendimit tonë, niveli më i lartë i ujërave nëntokësore kombinuar me ujerat e zeza është shkaktar i lagështirës në katin përdhe. Nga inspektimi paraprak i godinës janë bërë gërmime të cilat tregojnë një prezencë të lartë të ujit nëntoksor kombinuar me ujerat e zeza sikurse ilustrohet në fotot në vijim. Në dyshtemenë e katit përdhe nga gërmimi duket që niveli i ujërave nëntokësore me prezencë të ujerave te zeza është rreth 15 cm nga dyshtemeja por vlen të përmendet që ky nivel nuk është konstant dhe ka një tendencë të dukshme për tu rritur në drejtim të sipërfaqes.

1. Thellimi i pusetave ekzistuese, dhe shtimi i pusetave të reja do të sillte një ulje të nivelit të ujtave nëntokësorë në zonën ku ndodhte godina. Thellimi i pusetave krijon kushte më të favorshme për shkarkimin e ujrave të zeza në sistemin e kanalizimeve të zonës. Sigurisht që shtimi i pusetave do të lehtësonte ngarkesën hidraulike që duhet të marrë secila prej pusetave. Në vizatimet e mëposhtme ilustrohen të dhënat dhe detajet e kësaj zgjidhjeje.

Pusetat e reja të kanalizimit do të realizohen prej betoni të parapërgatitur dhe do të instalohen në vend pasi të hiqen të vjetrat. Të gjitha pusetat do të lidhen me njëra-tjetrën me një tub të brinjezuar HDPE që ka një diametër të seksionit 300 mm. Për të ndihmuar rrjedhjen në pusetat e shkarkimit, të gjithë tubat do të kenë një pjerrësi nga rrafshi horizontal prej 1% në lidhje me aksin e tyre gjatësor. Për të parandaluar kthimin e ujit nga pusetat e shkarkimit të gjitha ato do të kenë një diferencë lartësie nga ajo e mëparshme duke filluar nga puseta shkarkimit të rrugës që ndodhet jashtë objektit.
