## OPIS TEHNIČKOG RJEŠENJA

**Projekat sanacije klizišta je podijeljen u dvije faze, a ovim tenderom je predviđen nadzor nad radovima na Fazi I (vidjeti situaciju u nastavku).**

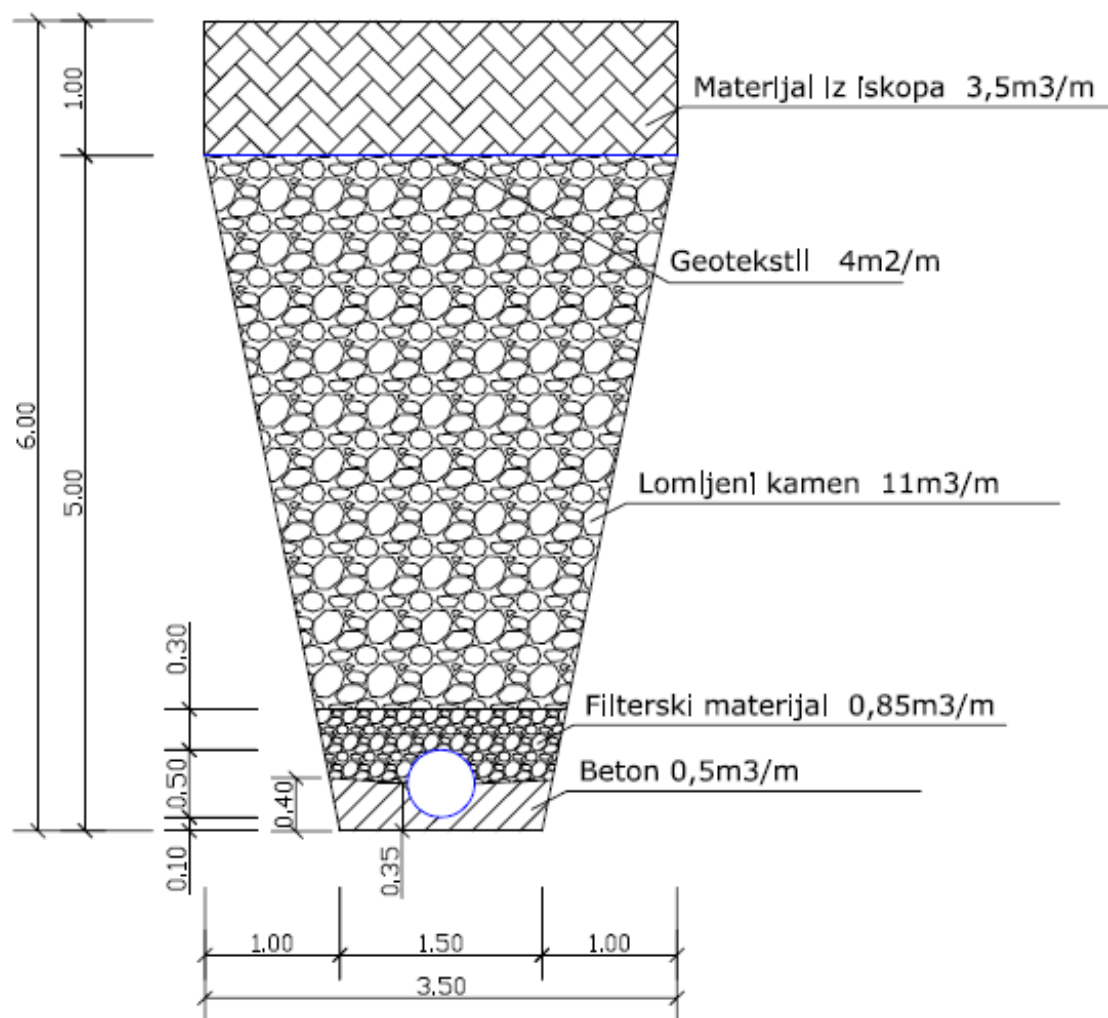
## Primarni dreanažni rov - $\phi 500$

### Kvalitet materijala:

LOMLJENI KAMEN - materijal iz kamenoloma granulacije 0-500mm

čestica >50mm min 75%, čestica >100mm min 50%

FILTER - materijal iz kamenoloma granulacije 4-8 20%, 8-16 20%, 16-32 60%

GEOTEKSTIL - 200 g/m<sup>2</sup>

BETON - MB20

DRENAŽNA CIJEV -  $\phi 500$ mm, SN8, Perforacija 1/3 presjeka

Uzimajući u obzir sve gore navedeno, kao jedino rješenje za sanaciju klizišta se nametnulo dreniranje padine na dijelu sela gdje se nalaze objekti i i infrastruktura. Dubina supstrata koji je vodonepropusan se kreće od cca 6m u čelu klizišta do preko 9m u donjem dijelu klizišta. Kada se uzme ovo u obzir kao i činjenice da se radi o naseljenom području gdje je teško izvoditi iskope koji su veoma duboki zbog njihove potrebne širine jasno je da je gotovo nemoguće potpuno izdrenirati kompletno područje sela. Međutim u gornjem dijelu gdje se nalazi čelo klizišta se može napraviti drenaža dubine 6 m koja će potpuno presjeći sav dotok voda u klizište, obzirom da će ovakva drenaža pasti u vodonepropusni supstrat. Dalje se ova mreža grana vertikalnim i kosim drenažnim rebrima duž sela i završava u donjem dijelu sa drenažnim rebrom duž puta. Isto tako, predviđena je sekundarna drenažna mreža koja se kači na primarnu i koja je dubine 3-5m. Na ovaj način je obezbjeđeno brzo ocjeđivanje vode iz klizišta čime se eliminišu glavni uzroci pojave klizišta.

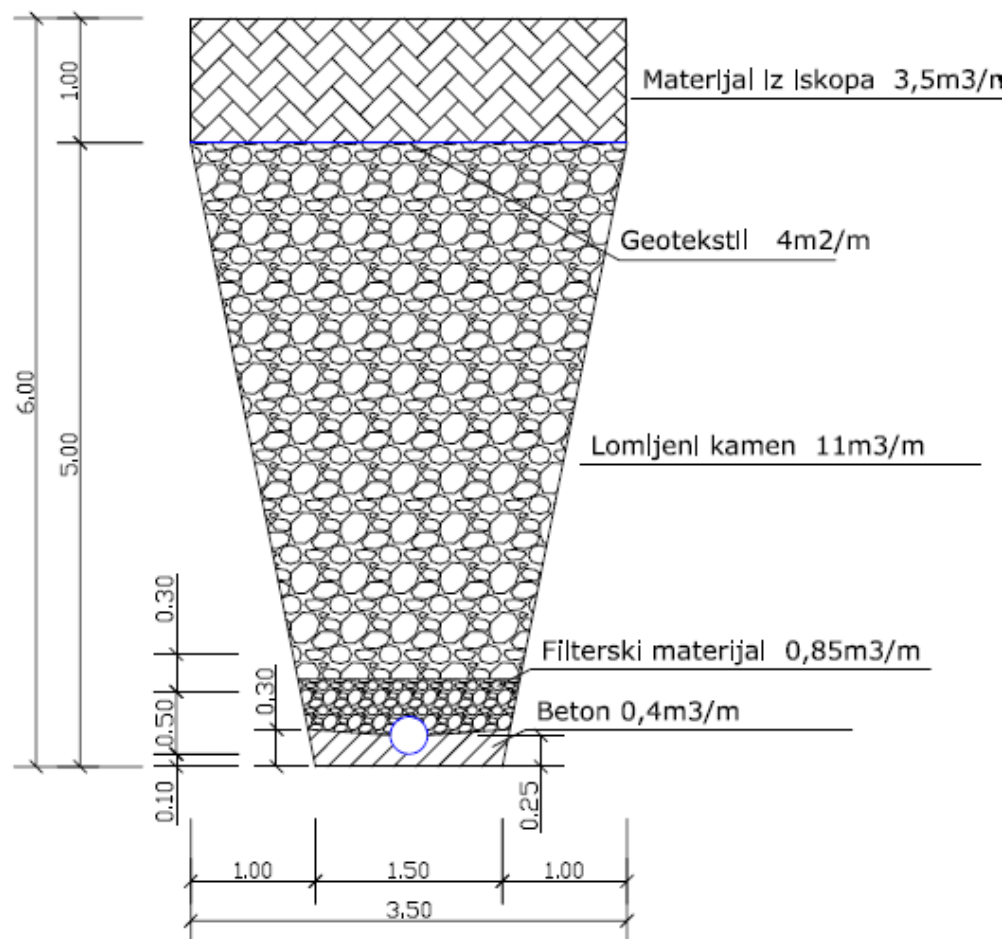
### Primarni dreanažni rov - $\phi 300$

Kvalitet materialet:

LOMLJENI KAMEN - materijal iz kamenoloma granulacije 0-500mm

čestica >50mm min 75%, čestica >100mm min 50%

FILTER - materijal iz kamenoloma granulacije 4-8 20%, 8-16 20%, 16-32 60%

GEOTEKSTIL - 200 g/m<sup>2</sup>

BETON - MB20

DRENAŽNA CIJEV - Ø300mm, SN8, Perforacija 1/3 presjeka
