**ПРОЕКТ ЗА ЕНЕРГЕТСКА ОБНОВА  
на надворешни зидови, кров  
и фасадна столарија**

Објект: СПОРТСКА САЛА

**ОУ НЕВЕНА ГЕОРГИЕВА ДУЊА  
СКОПЈЕ**

**А - АРХИТЕКТОНСКИ ПРОЕКТ**

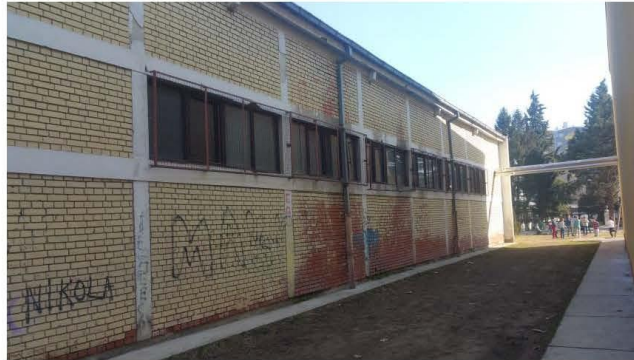
Целокупната состојба на кровната површина е во лоша состојба со тенденција да се влошува. Тоа предизвикува опасност од постојни продори на вода, скоро никаква можност за парцијални поправки, земајќи во предвид дека кровниот покривач од азбест цементни табли кои повеќе не се произведуваат и се забранети за употреба. Истиот е опасен за качување и движење по него поради дотраеност и не е предвидливо колку би издржал на товари од поголеми врнежи од снег или ветрови со поголема јачина.

Надворешни зидови во салата се изведени од различни материјали. Бочните фасади (северозапад и југоисток) се изведени од керамички блокови завршно малтерисани и фарбани. Североисточниот фасаден зид е делумно од дрвени панели со исполна од камена волна, и делумно е покриен со брановидни азбестцементни плочи. Југозападниот зид е обзидан со фасадна тула. Делот каде се сместени соблекувалните е монтажна градба со дрвени панели и исполна со камена волна. Целокупната столарија во објектот е од дрвени профили двојно застаклени.
