1 ПОСТОЈНА СОСТОЈБАНА НА ИЗЛЕЗНИОТ ДЕЛ НА ТЕМЕЛЕН ИСПУСТ

Брана Прилеп е изградена во 1966 година на река Ореовачка, слив на р. Црна и е лоцирана на околу 5km североисточно од градот Прилеп. Сливот до профилот на браната изнесува 49,4 km² со средно годишно протекување од околу 7 000 000m³. Акумулацијата е со зафатнина од 6 000 000m³ и служи за наводнување на земјоделски површини во околината на градот Прилеп.

Предмет на Основниот проект е реконструкција на темелниот испуст и затоа подетално ќе биде опишана постоечката состојба на истиот.

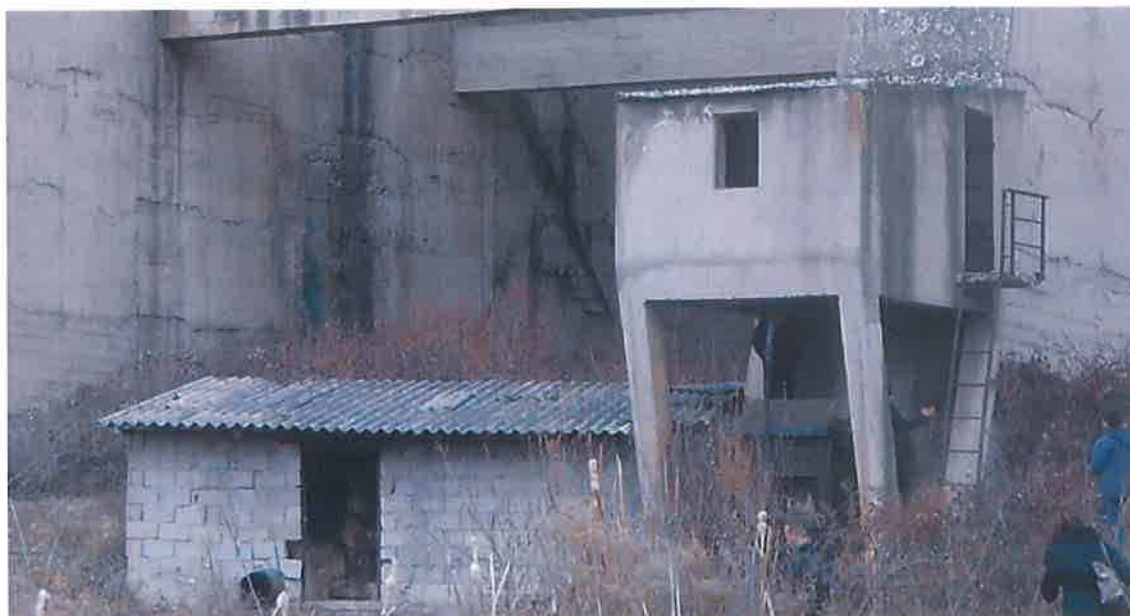
На сликата долу се гледа затворацницата од темелниот испуст.

Во затворацница е сместен сегментен затворац на челичната цевка $\text{Ø}1000\text{mm}$ со кој се манипулира во горниот, затворен дел на затворацницата. На самата цевка направен е by-pass со челична цевка $\text{Ø}400\text{mm}$ која е сместена во посебна затворацница веднаш до темелниот испуст, понискиот објект кој се гледа на сликата.

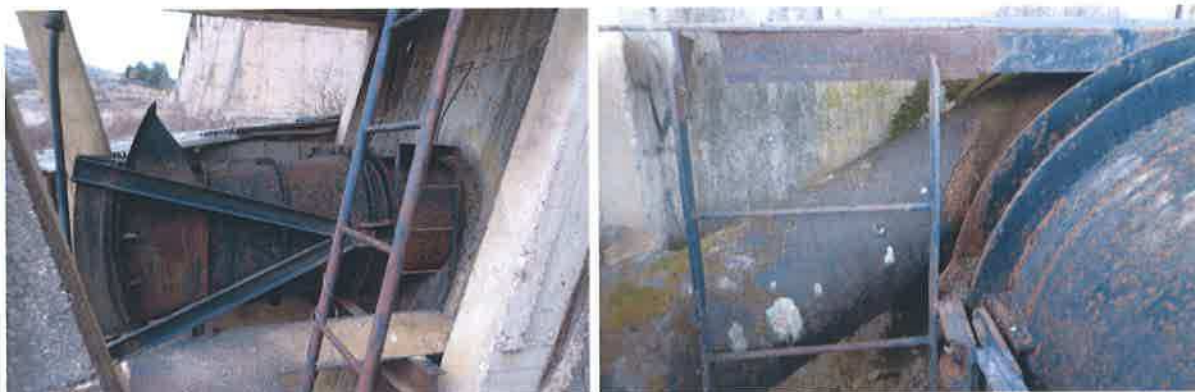
На сликите се гледаат челичната цевка со сегментниот затворач и by-pass-от.

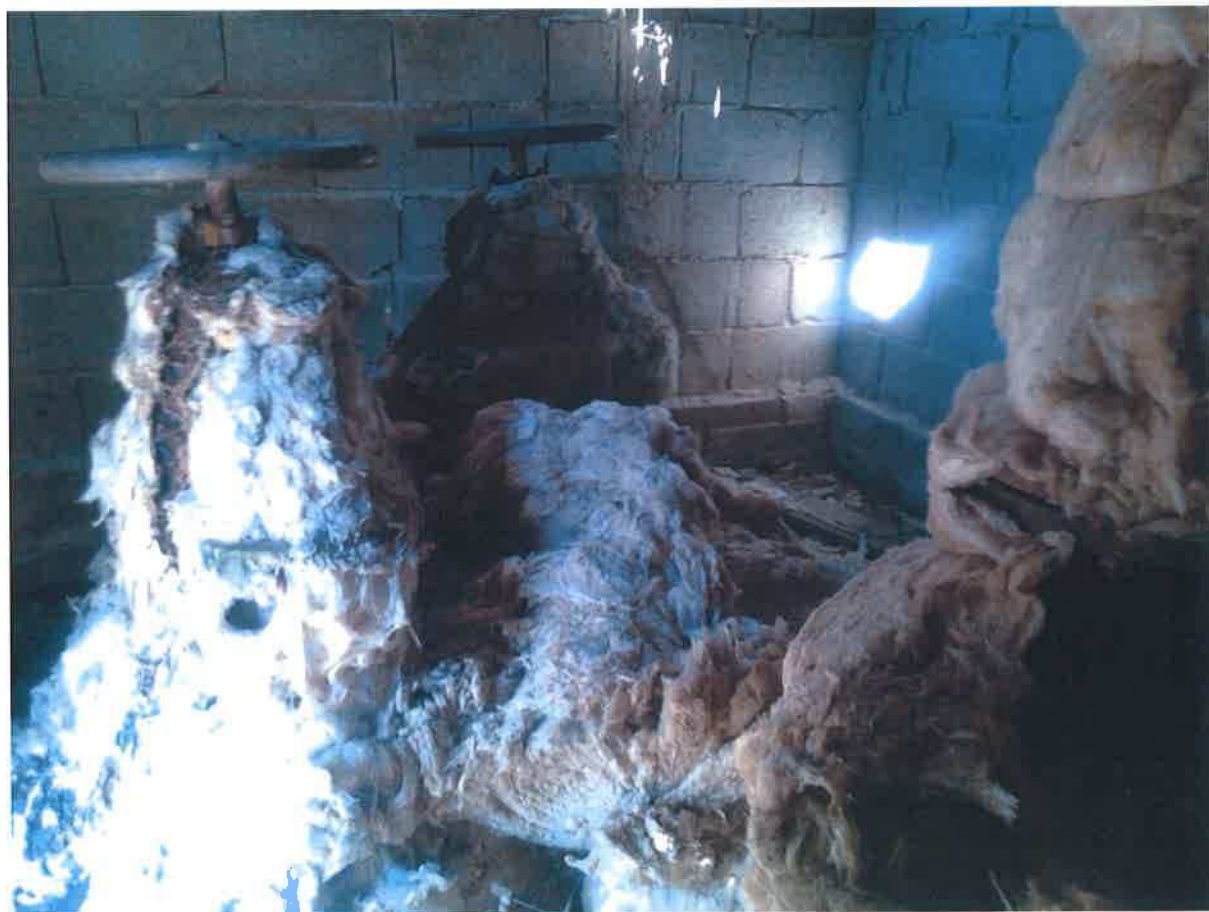
Во затворацницата за цавката $\text{Ø}400\text{mm}$ сместени се затвоорач, воздушен вентил и рачва при што се раздвојуваат две цевки $\text{Ø}400\text{mm}$, од кои едната оди до цевководот за наводнување, а од другата се испушта вода од акумулацијата.

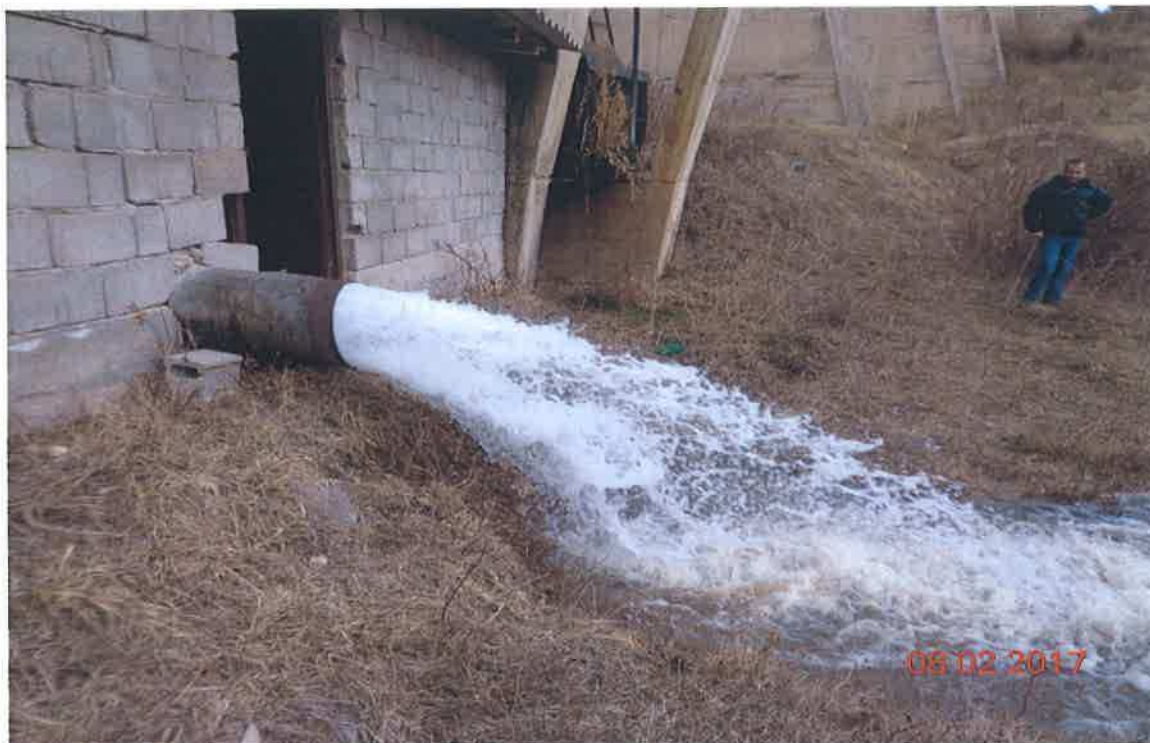
Во главниот проект не е предвиден гаснител на енергија, слапиште поради стеновитиот терен кој се смета за добра подлога за испуштање на млазот и истиот не е изведен.

На сликата се гледа испуштање на вода преку by-pass-от

Низводно од затворацницата потребно е да се предвиди и слапиште кое ќе ја смири водата и понатаму безбедно ќе се испушти во предвиденото регулирано корито.

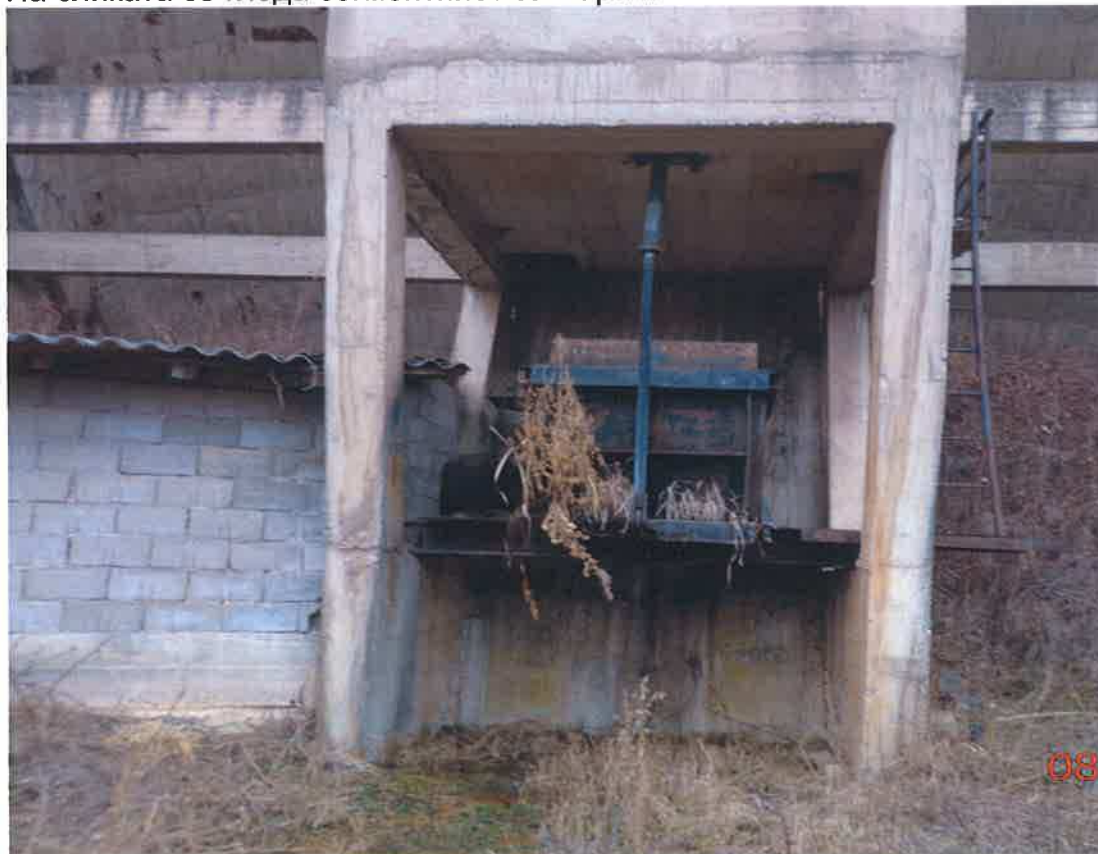
На сликата се гледа сегментниот затворач.

- Сите делови на опремата се со видливи кородивни оштетувања,

- Забележливо е процурувањето на заптивачите на сегментниот затворац,
- Функционалноста на затворацот не испитана, поради непостоење на ревизионен затворац,
- Нема податоци (проект, или друг вид документација), за изведена состојба на влезната градба. Достапен е само Главен проект, но нема потврда дека изведената состојба се совпаѓа со проектираната. Според Главниот проект, влезната градба се наоѓа на кота 717.20 (кота на оска), а проектирана е со влезен конусен дел, пред кој кафезно е распоредена коса челична решетка.

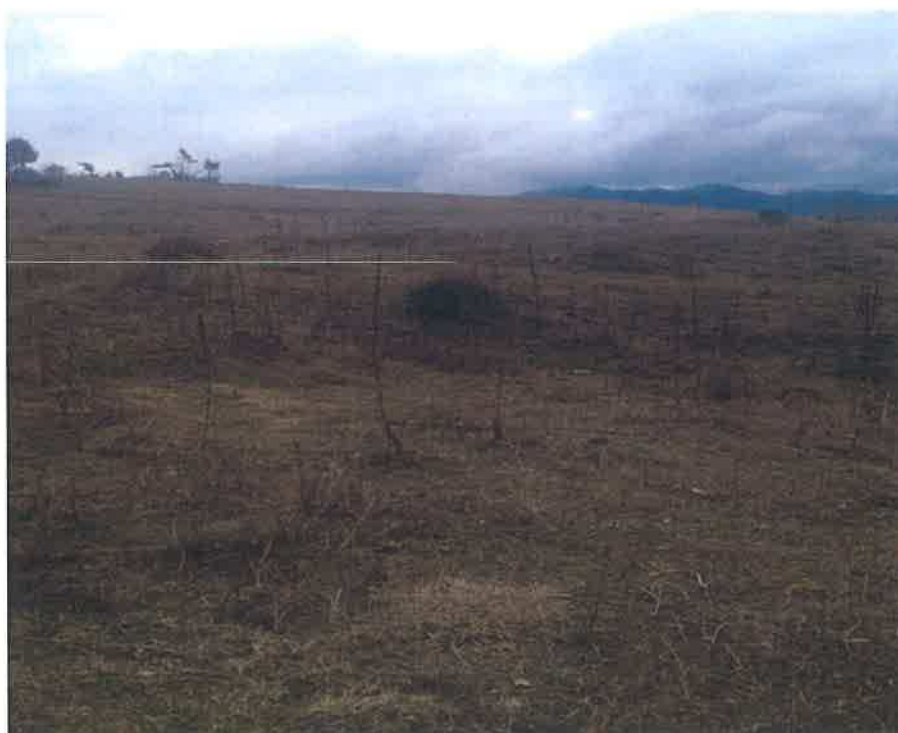
Сл.1

Плиоценот (**PI**) е распространет лево од преградното место, односно источно од браната (сп1).

Плиоценот е претставен со песоклива серија која е со хомоген состав, средно до добро збиени и е претставена со сиво жолти песоци, суглини и песокливи глини.

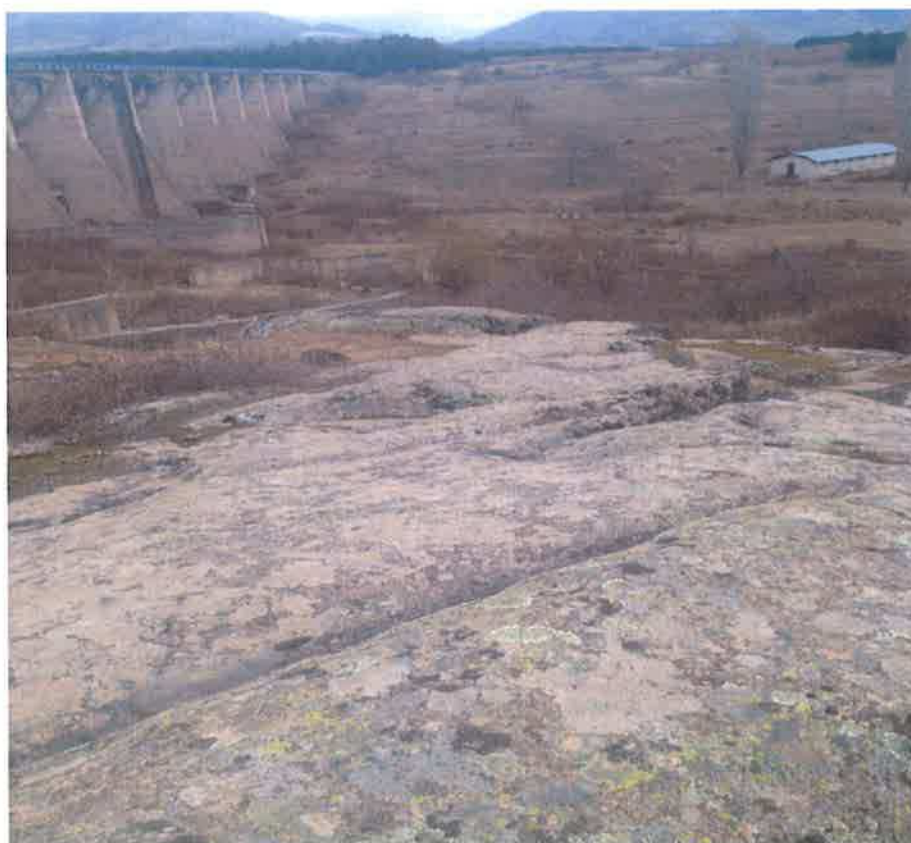
(Сл.2)

Гранодиорити (γδ) - најголем простор на преградното место околу Прилепска брана завземаат масивните крупнозрнести и порфиرويدни гранодиорити кои зафаќаат дел од централните делови на теренот, а поголем дел се наоѓаат десно, односно на западниот дел од браната (Сл.2).

Тоа се карпи со алиотриморфно зрнеста и порфиоридна структура, додека текстурата и е масивна, а бојата и е светло сива. Составени се од плагиоклас, микроклин, ортоклас, анортотоклас, кварц и биотит. За овие гранодиорити најновите податоци покажуваат дека се од прекамбриска старост.
