Proyecto de restauración y rehabilitación para la Gobernación de la Provincia de Bocas del Toro

PROYECTO PNUD 92046 "APOYO AL PROGRAMA DE REFORMAS DEL MINGOB"

PROPIETARIO: Ministerio de Gobierno

TITULO PLANO
Demolición y construcción
Planta baja y Planta alta

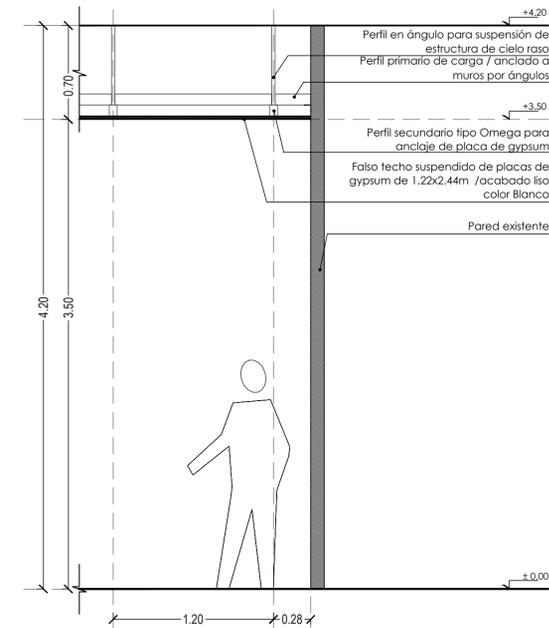
DET-01
DETALLE DE CIELO RASO
NIVELES PLANTA BAJA Y PLANTA ALTA

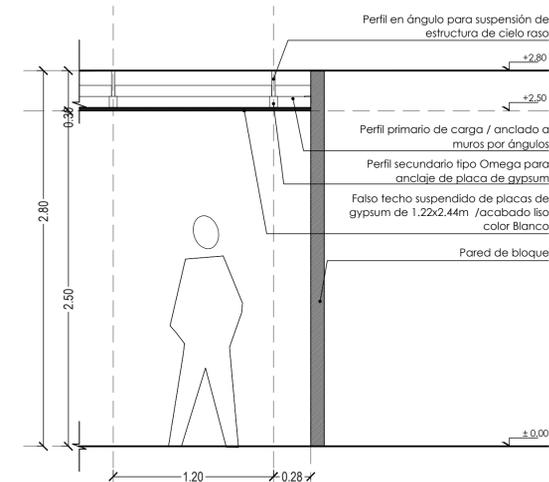
DET-02
DETALLE DE CIELO RASO
NIVEL AZOTEA

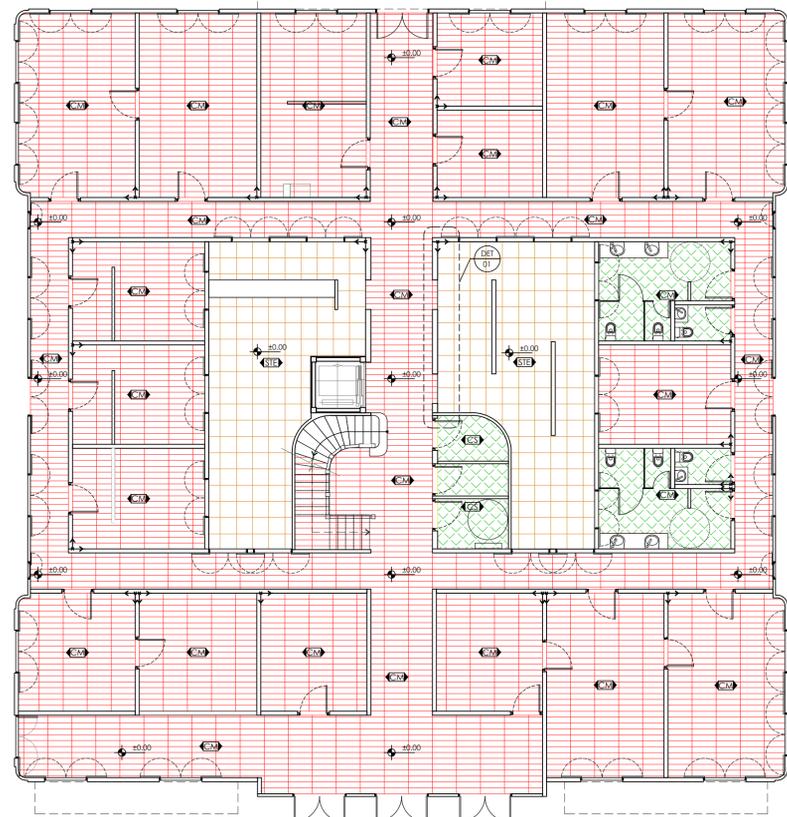
PLANTA BAJA - ACABADO DE PISO
Esc.1/125

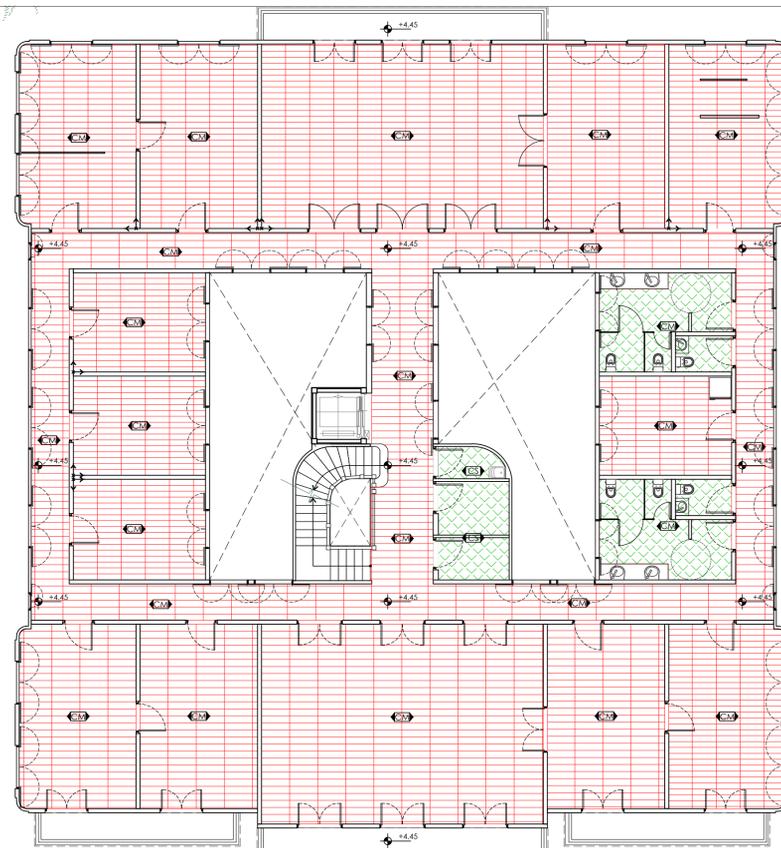
PLANTA ALTA - ACABADO DE PISO
Esc.1/125

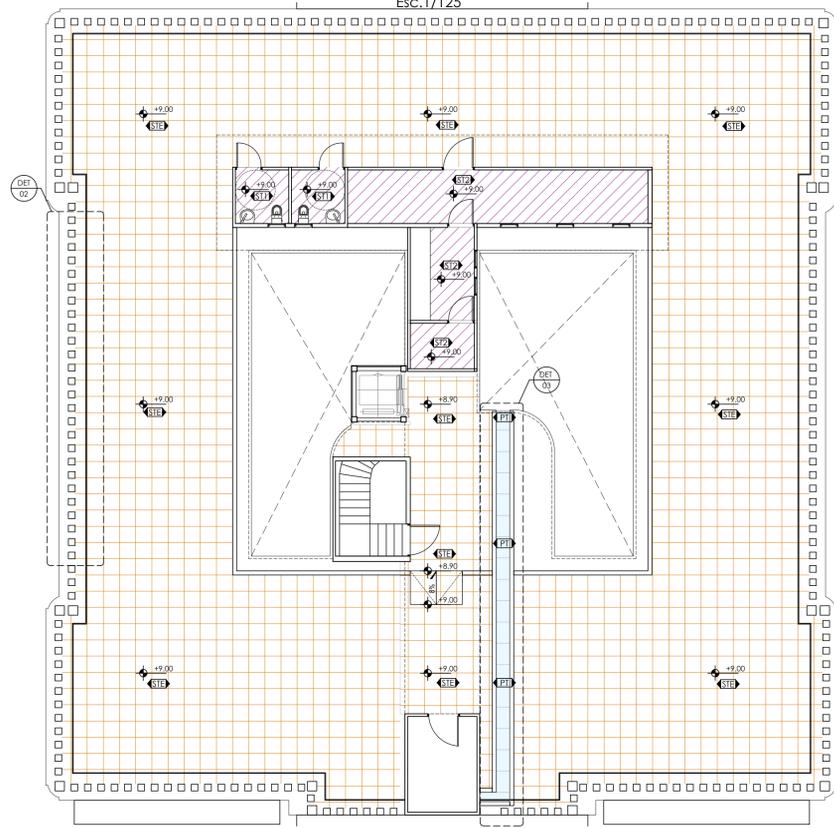
PLANTA AZOTEA - ACABADO DE PISO
Esc.1/125

Loseta - Grés porcelánico
Línea URBATEK - Porcelanosa o equivalente
 Modelo: West Brown
 Dimensiones: 60.5 x 60.5 x 2 cm
 Características: Acabado mate/Para exteriores/ Antideslizante
-

Grés porcelánico
Línea PAR-KER Porcelanosa o equivalente
 Modelo: Tavola foresta
 Dimensiones: 19.30 x 120 x 1.05 cm
 Características: Acabado mate/ antideslizante
-

Loseta - Grés porcelánico
Línea URBATEK - Porcelanosa o equivalente
 Modelo: ROX Beige
 Dimensiones: 60.5 x 60.5 x 2 cm
 Características: Acabado mate/Para interiores/ Antideslizante
-

Cerámica para servicios
 Color: beige
 Dimensiones: 60 x 60 cm
 Características: Acabado mate/ antideslizante
-

STE exteriores - "Suelo Técnico Elevado" Plots
Línea BUTECH - Porcelanosa o equivalente
 Material: PVC
-

Piso traslucido
Vidrio laminado templado
 Dimensiones: 0.50x0.80m / e=8mm
 Características: Resistente/ de seguridad/sin color

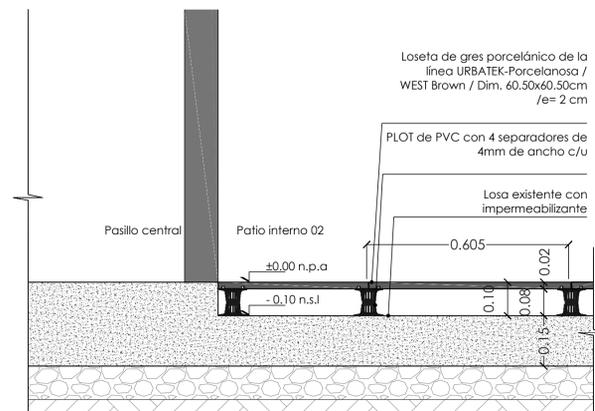
DET-01
SISTEMA "STE" DE EXTERIORES EN PATIOS INTERNOS
(Suelo Técnico Elevado)
Esc. 1/10

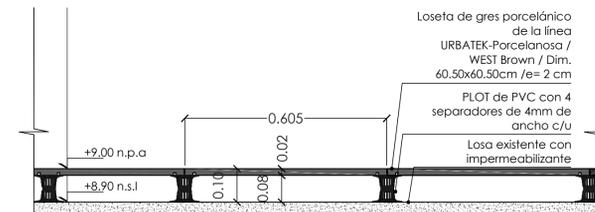
DET-02
SISTEMA "STE" DE EXTERIORES (Suelo Técnico Elevado)
Esc. 1/10

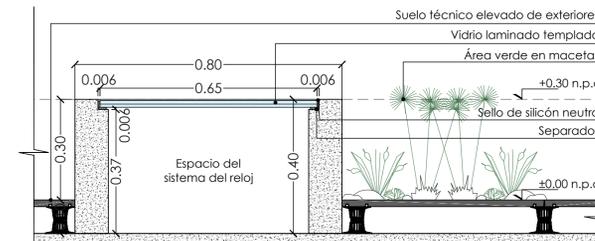
DET-03
PISO DE VIDRIO TRASLUCIDO SOBRE SISTEMA DEL RELOJ EXISTENTE
Esc.1/10
