REHABILITATION DE LA MARIE DE JEREMIE

Projet Post-Catastrophe (103114)

Cahier des charges

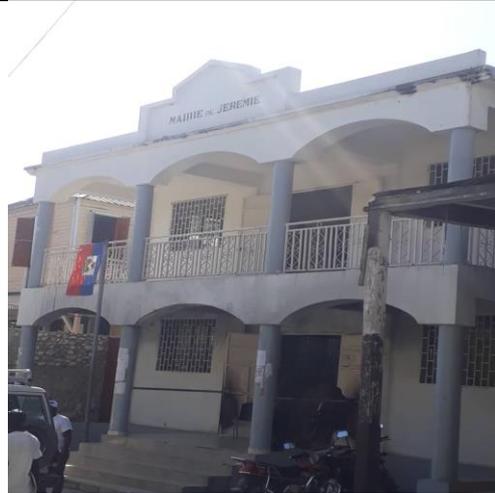
<p>Marie de Jérémie, façade principale</p>

La Mairie de Jérémie est située au centre-ville de Jérémie, elle est placée entre deux écoles nationales. La mairie de Jérémie ne présente pas de dommage structurel important. Cependant le bâtiment a été victime des récents événements politiques : Début d'incendie et persiennes des fenêtres gravement endommagées.
