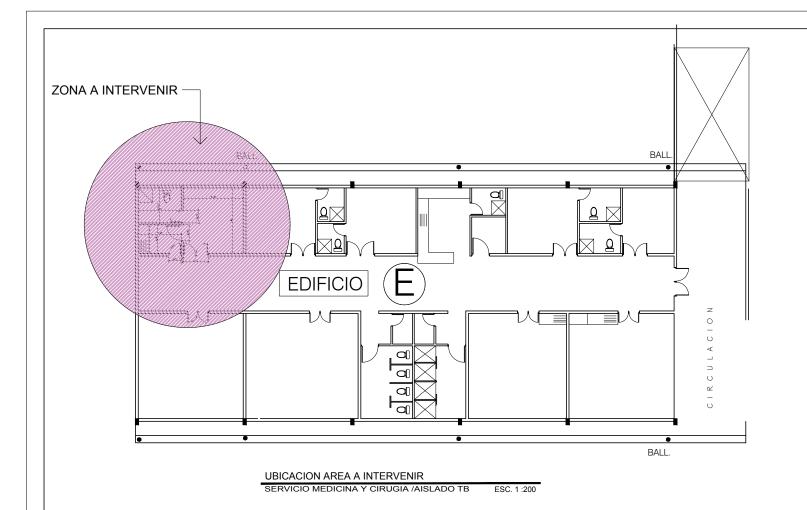
CUADRO DE INTERVENCIONES	
SIMBOLOGÍA	DESCRIPCIÓN
INT-1	REVESTIMIENTO CON PINTUR EPOXICA TODAS LAS PAREDES DE LA ESCLUSA, AISLADO Y S.S.
INT-2	ADECUACION DE HUECO A MEDIDA DE PUERTA PROYECTADA
INT-3	DESMONTAJE DE VENTANAS EXISTENTES Y MONTAJE DE VENTANAS NUEVAS
INT-4	APERTURA DE HUECO PARA INSTALACION DE PUERTA A S.S. AISLADO
INT-5	DESMONTAJE DE ARTEFACTOS SANITARIOS Y SUMINISTRO E INSTALACION DE NUEVOS ARTEFACTOS EN S.S. AISLADO.
INT-6	DEMOLICION DE MUEBLE DE CONCRETO EXISTENTE Y SUMINISTRO E INSTALACION DE MUEBLE NUEVO DE ACERO INOXIDABLE.
INT-7	DESMONTAJE DE PUERTA EXISTENTE Y SUMINISTRO E INSTALACION DE NUEVA PUERTA DE MADERA CON MIRILLA DE VIDRIO.
INT-8	DESMONTAJE DE PUERTA EXISTENTE Y CIERRE DE HUECO SEGUN R-3
INT-9	SUMINISTRO E INSTALACION DE PUERTA DE ALUMINIO Y VIDRIO EN AREA DE ESCLUSA.
INT-10	SUMINISTRO E INSTALACION DE LAVAMANOS DE ACERO INOXIDABLE CON SISTEMA DE PEDAL EN ESCLUSA
INT-11	SUMINISTRO E INSTALAION DE VENTANA DE VIDRIO FIJO.

INT-12	DIVISIONES DE TABLA CEMENTADA INCLUYE ZOCALO DE VINIL.
INT-13	SUMINISTRO E INSTALACION DE LAMPARA DE CABECERA E INSTALACIONES ELECTRICAS NUEVAS EN ZONA DE ENCAMADO AISLADO.
INT-14	SISTEMA DE ILUMINACION Y VENTILACION MECANICA.
INT-15	DESMONTAJE DE CIELO FALSO DE FIBROLIT EXISTENTE, SUMINISTRO E INSTALACION DE CIELO FALSO DE TABLA YESO RESISTENTE A LA HUMEDAD.
