PROGRAMA DE ESTABILIZAÇÃO E RECUPERAÇÃO-CABO DELGADO

ESCOPO DE TRABALHO DO CENTRO DE SAUDE DE MACOMIA (ITB)

- ❖ **LOT 01 Reabilitação do centro de Saúde** (Edifício principal, Maternidade bloco 02, Casa mãe espera, Armazém 01, Armazém 02, Sistema fotovoltaica para água, Sistema fotovoltaica para corrente)
- ❖ **LOT 02 Reabilitação de Residência de Médicos** (Residência do médico 01, Residência do médico 02)
- ❖ **LOT 03 Reabilitação de Residência de Enfermeiras** (Residência de enfermeira 01, Residência de enfermeira 02)

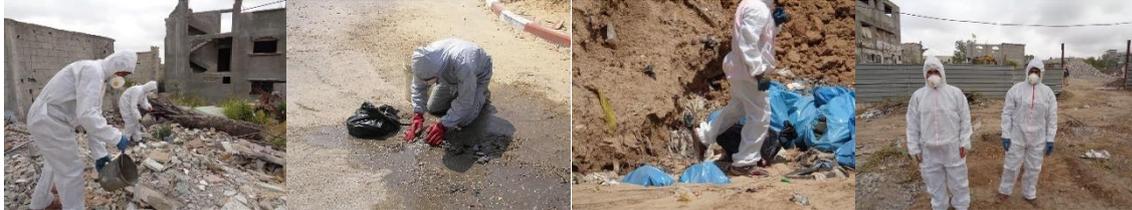
- I. Macacão (para evitar a penetração de fibras de amianto tanto quanto possível, macacão descartável classificado como tipo 5, categoria 3, prEN ISO 13982–1 ou equivalente).
- II. Luvas (As luvas usadas para o trabalho de remoção de amianto precisam ser descartadas como resíduos de amianto. A lavagem/limpeza dessas luvas não é recomendada devido a danos/deterioração física como resultado do trabalho realizado e do processo de limpeza).
- III. Sapatos (ser sapatos de trabalho com piso de aço e sola de borracha ou botas de borracha).
- IV. Equipamento de proteção respiratória: Máscaras de rosto inteiro, particulado, respirador tipo filtro P3 (cartucho).

Esta atividade deve incluir treinamento de todas as pessoas que realizaram a remoção de amianto para que possam realizar o trabalho com segurança e sem riscos para a

saúde, e todas as ferramentas e equipamentos necessários (veja as fotos anexas abaixo).
