ACQUISITION DE 200 BENNES A ORDURES METALLIQUES

PLAN D'EXECUTION ET SPECIFICATIONS TECHNIQUES DES BENNES A ORDURE METTALIQUES

PNUD

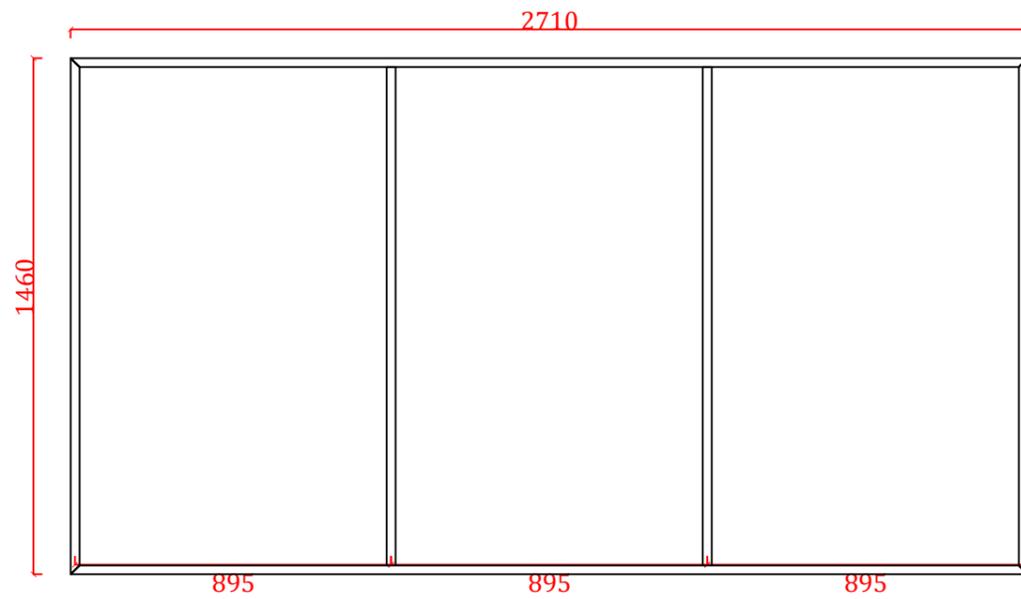
DETAIL SUPPORT en UAC 50x25x5
(Fond)

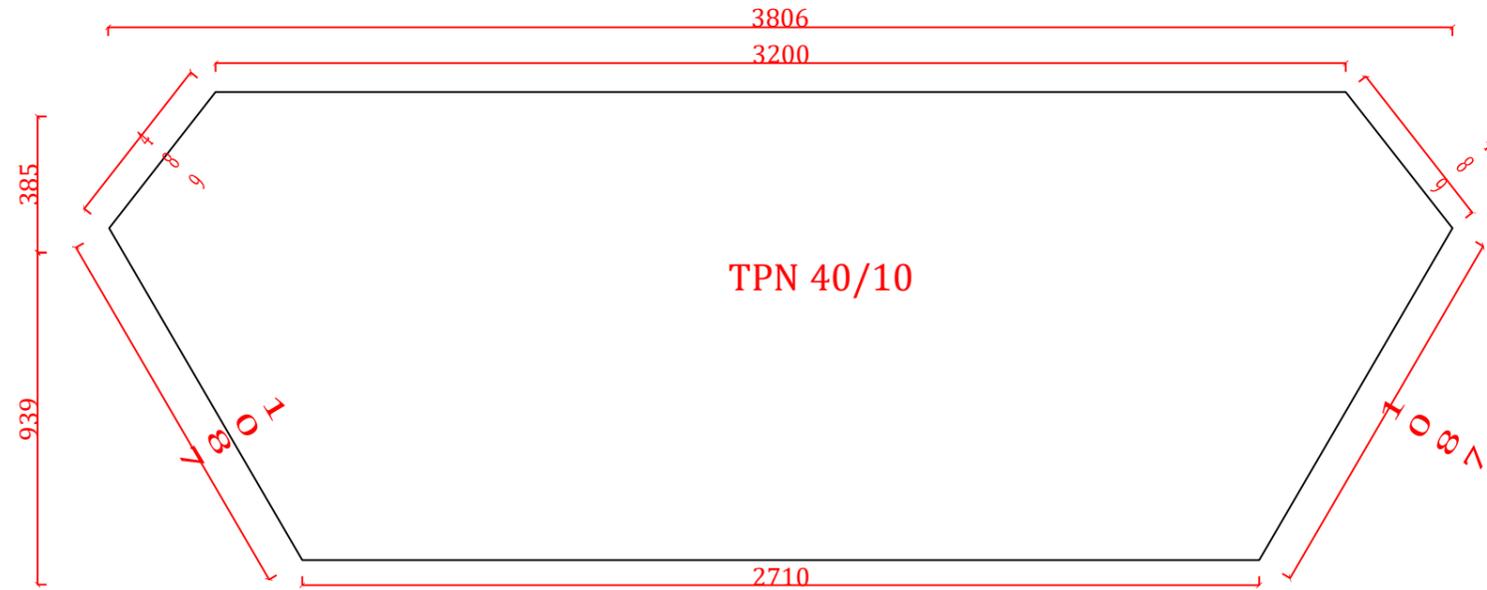
PIECE 1

(Parois)

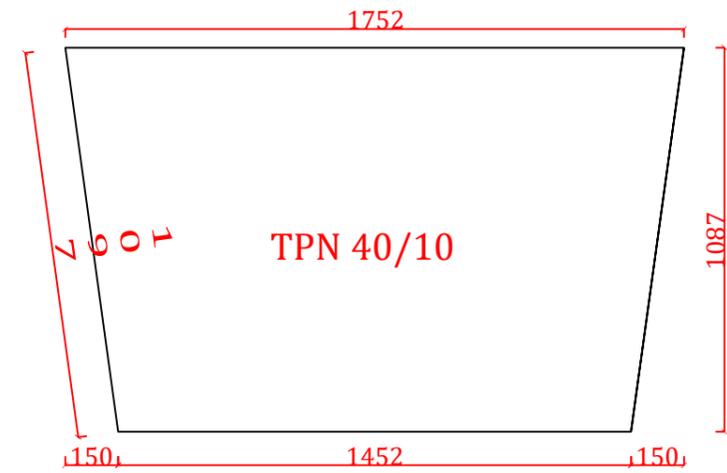
PIECE 2

(façade latérale gauche et droite)

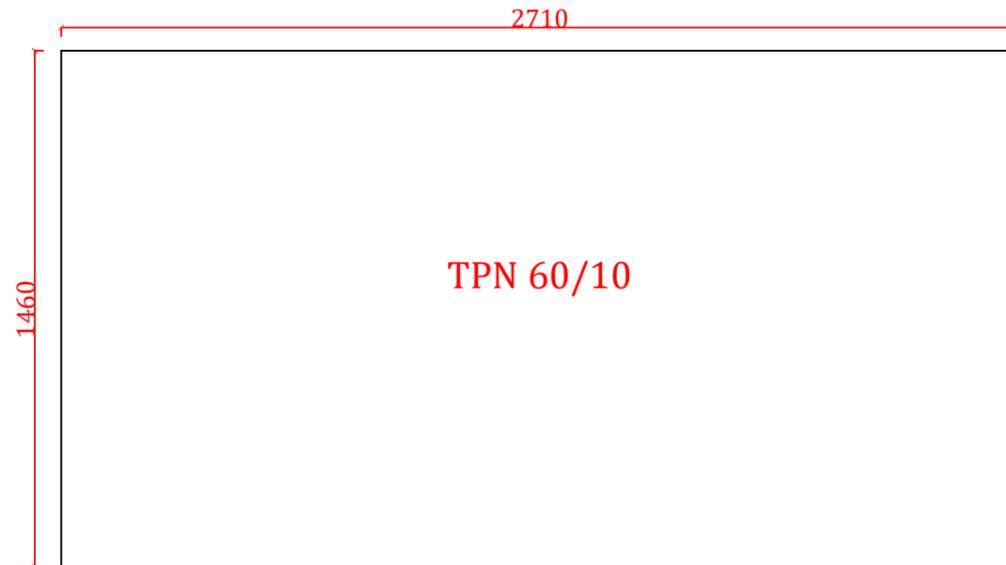
PIECE 3

(Fond)

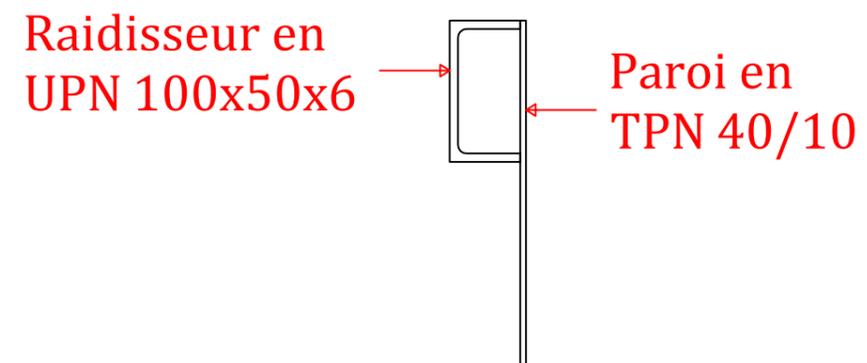
Assemblage raidisseur et paroi vertical

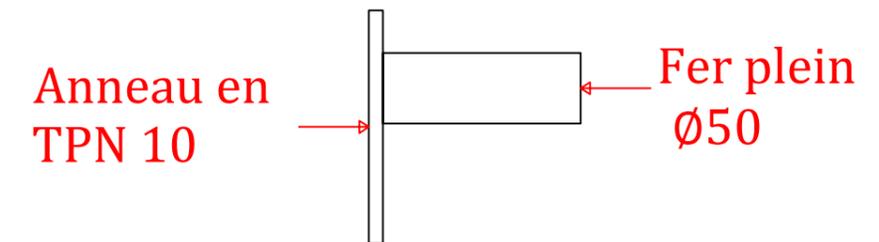
Détail anneau de levage

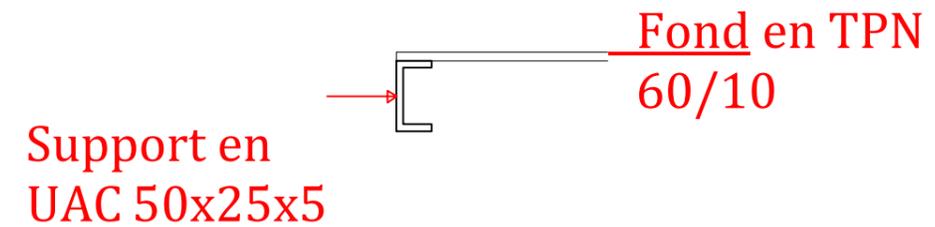
Support sur le fond

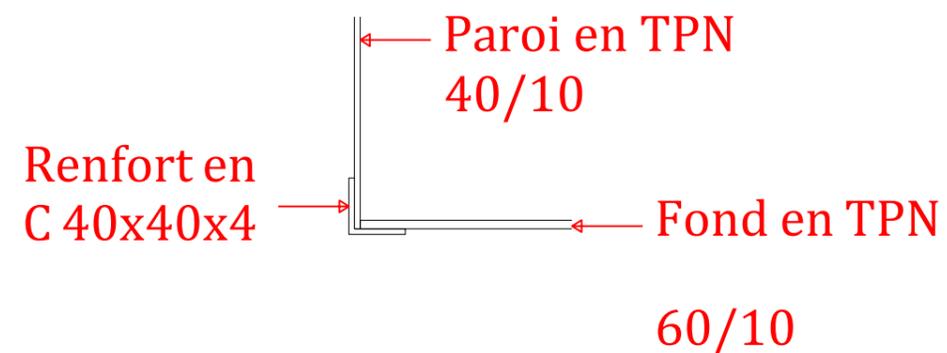
Renfort sur toutes les angles

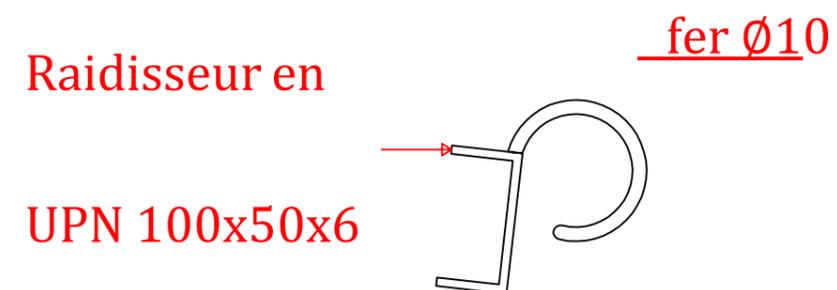
Croche
